# Tilstandsrapport

Andelsleilighet

Haugerudveien 84, 0674 OSLO

Befaringsdato: 27.02.2025

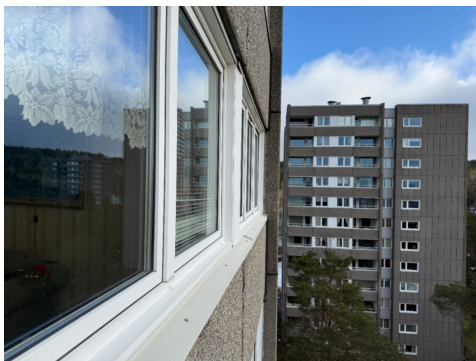
**Vurdering av avvik:**  
• Det er påvist at enkelte vinduer er vanskelig å åpne/lukke.  
Sprekker i et vindusglass på et soverom.

PVC vinduer

Utbedre.

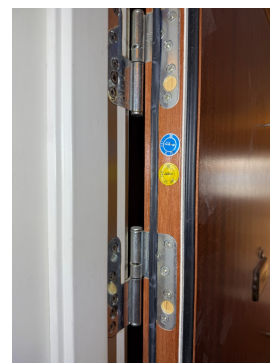
Klassifisert entredør

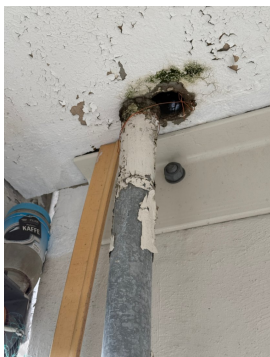
Løstnet avløpsrør fra balkongen over.

Må utbedres.

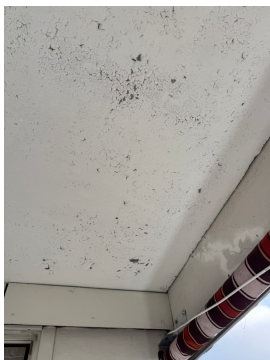
Løsnet maling flere steder på balkongen (tak og vegger) Utslag med fuktindikator på rekkverk.

Løstnet maling flere steder på balkongen (tak og vegger)

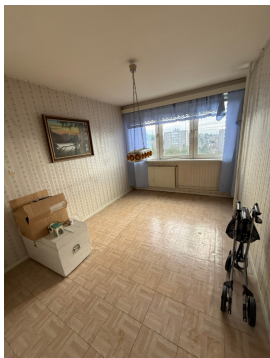
- Det er stedvis påvist synlige skader på overflater.

Eldre overflater

- Overflater må utbedres eller skiftes.

**Kostnadsestimat: 50 000 - 100 000**

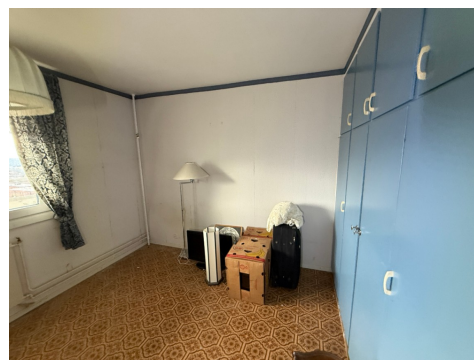
Originale plassbygde garderobeskap

Ingen akutte tiltak.

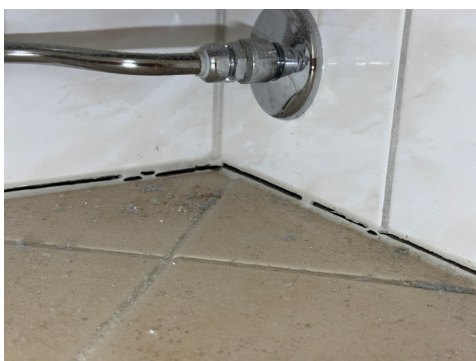
- Det er påvist avvik i fuger.

Setningsskader i gulvet med oppsprekt silikonfuge mellom gulv og vegg.

Setningsskader i gulvet med oppsprekt silikonfuge mellom gulv og vegg i 3 hjørner.

- Det må gjøres tiltak for å lukke avviket.

Utbedre.

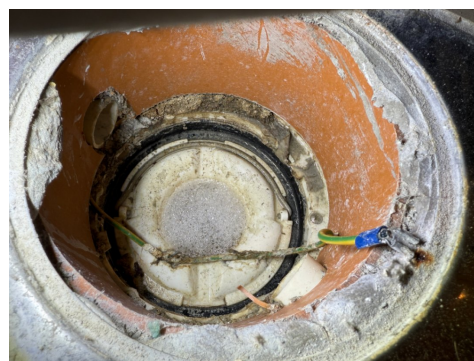
Sluk i dusjsone.

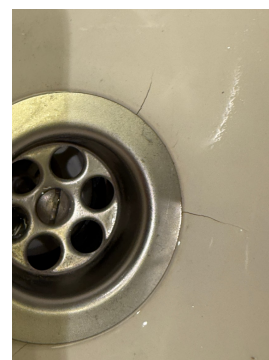
- Det er påvist riss/sprekker i utstyr på våtrommet.
- Det er påvist skader på innredning.

Sprekker i servant og deksel over belysning v/speil. (trolig eldre innredning)

Sprekker i servant

- Lokal utbedring må utføres.
- Påviste skader må utbedres.

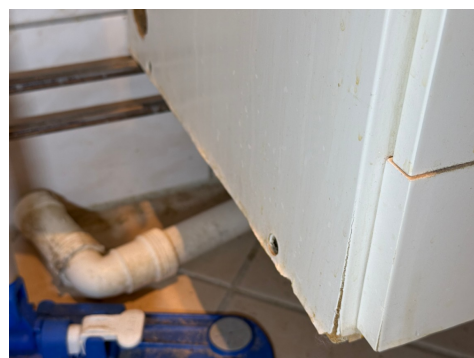
Fuktskadet servantskap.

Fuktskadet servantskap

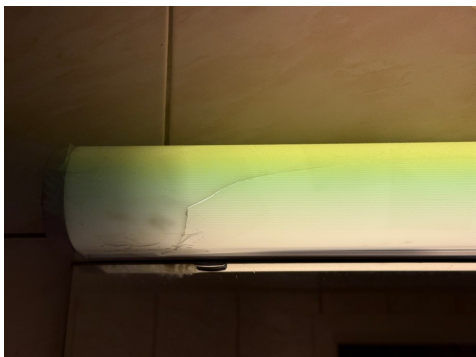
Sprekk i deksel til speilbelysning

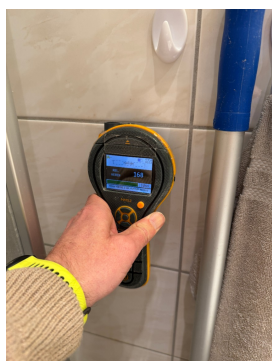
Måler viste ikke indikasjon på unormale fuktverdier.

Ingen unormale utslag med fuktindikator på dusjvegger

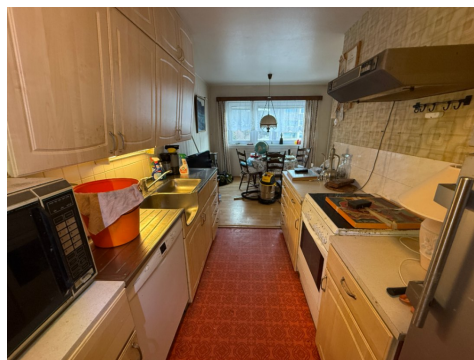
- Det er påvist at overflater/kjøkkeninnredning har omfattende skader.

- Det er påvist skader på overflater/kjøkkeninnredning utover normal slitasjegrad.

Bruksslitt eldre kjøkken.

- Det må foretas full utskiftning av overflater/innredning.

**Kostnadsestimat: 50 000 - 100 000**

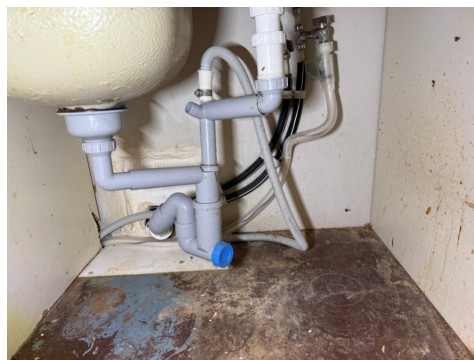
Rørpropp i kjøkkenbenk

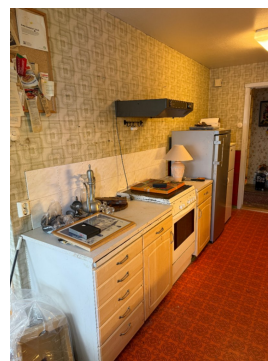
- Det er registrert avvik med avtrekk.

Eldre ventilator

- Ventilatoren må skiftes.

**Kostnadsestimat: Under 10 000**

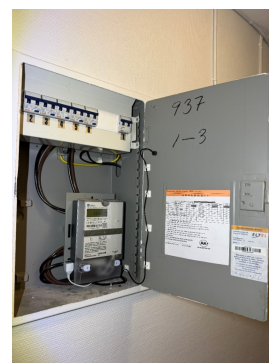
Eldre/opprinnelig anlegg- modent for oppgradering.

El-skap, plassert i felles tgang.
