Tilstandsrapport

Enebolig

Tors vei 9, 1412 SOFIEMYR

Befaringsdato: 21.05.2025

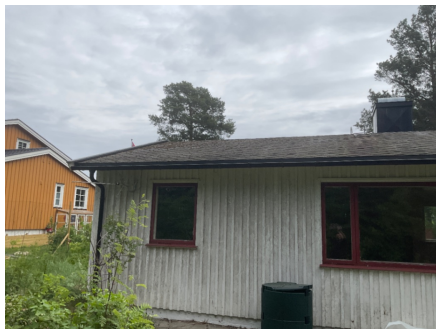
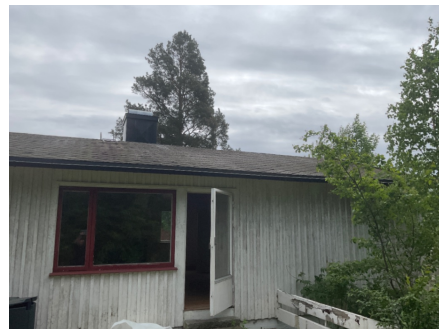
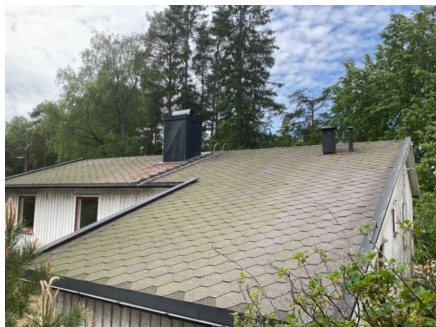
Mose bør fjernes fra takshingel da denne over tid vil tære på overflaten og vil gi avkortet levetid på shingel.

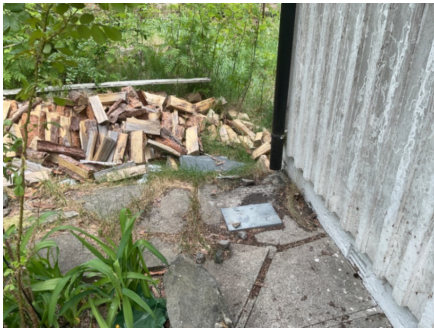
Nedløp og beslag

Beslag, takrenner og nedløp i behandlet stål/aluminium.

- Det bør lages system for bortledning av vann fra taknedløp ved grunnmur.
- Overvåk tilstanden jevnlig. For å få tilstandsgrad 0 eller 1 må beslag/renner/nedløp skiftes ut, men tidspunktet for når dette er nødvendig er vanskelig å si noe om.

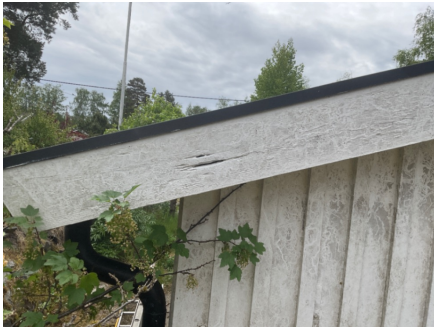
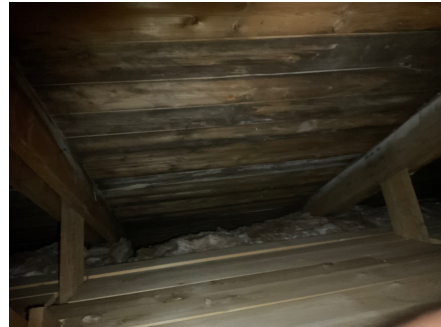
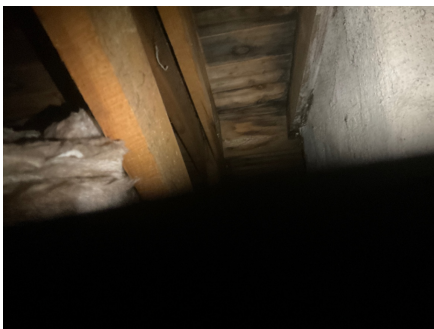
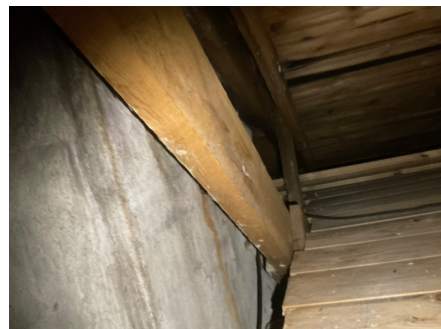
- Det er begrenset/dårlig ventilering av takkonstruksjonen.
- Det er fra loft/kryploft påvist indikasjoner på at det er punktering av dampsperre, som medfører svekket effekt av dampsperrfunksjonen.
- Det er påvist fuktskjolder/skader i takkonstruksjonen.

Råteskade i vindskibord mot nord.

Nærmere undersøkelser og flere tiltak må forventes. Råteskadet vindskibord må skiftes.

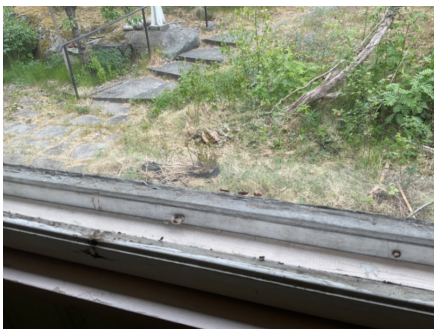
TG 3 Vinduer

- Det er påvist vinduer med fukt/råteskader.

Det må forventes utskiftning av vinduer i denne boligen.

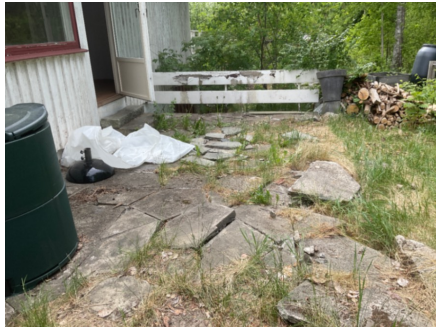
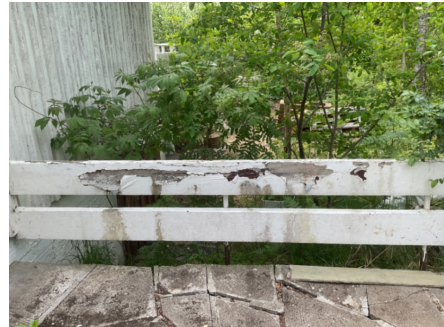
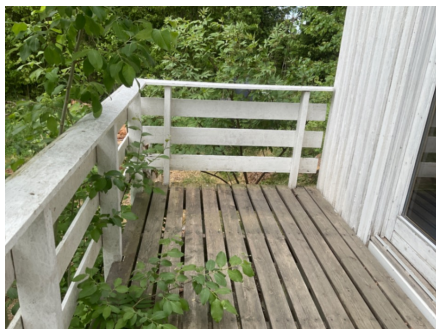
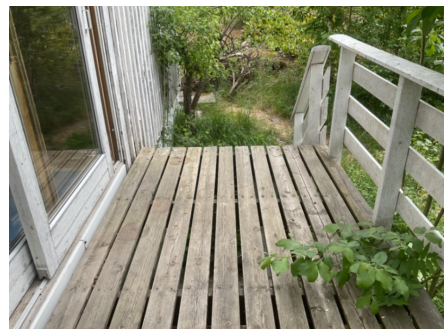
TG 3 Balkonger, terrasser og rom under balkonger

- Åpninger i rekkverk er ikke i henhold til krav i dagens forskrifter.
- Det er påvist fukt-/råteskader i konstruksjonen.
- Det er avvik:

Råte i rekkverk. Skader på skifer utenfor stue og slitasje/værpreget treverk til balkong.

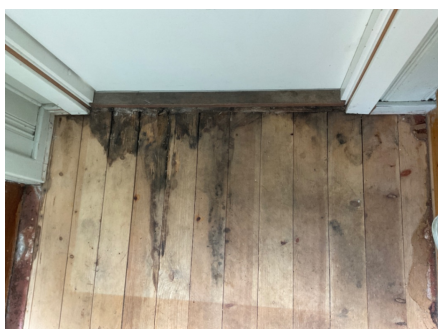
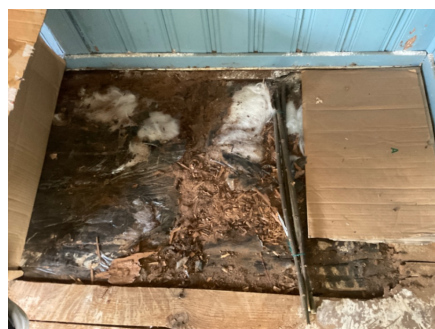
Etasjeskille/gulv mot grunn

- Det er påvist fuktskader i etasjeskiller
- Det er registrert symptom på sopp/råte.

- Råteskadet treverk må skiftes.
- Konstruksjonene må sikres mot råte, sopp og skadedyr.

Nærmere undersøkelser og kartlegging av skadeomfang må utføres.

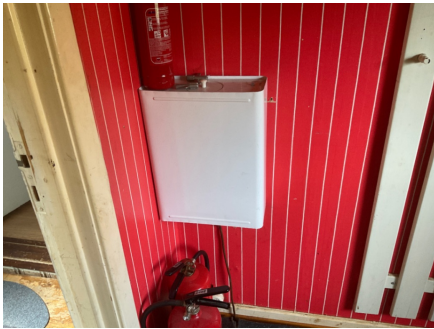
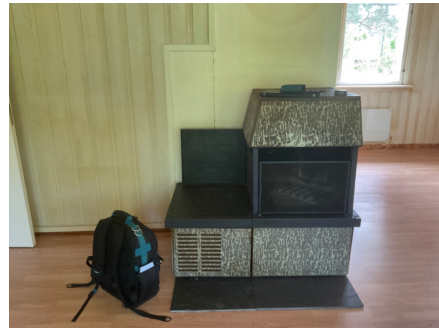
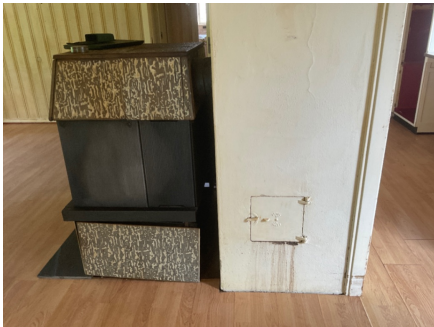
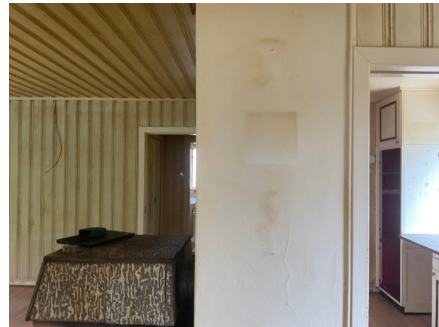
- Det er påvist sprekker og/eller riss i pipe.
- Ildfast plate mangler på gulvet under sotluke/feieluke på pipe.

- Andre tiltak:
- Det anbefales å montere ildfast plate under luker på pipe.

Det anbefales å montere ildfast plate under feieluke. Riss/sprekker i pipe bør kontrolleres av brannvesenet eller feievesenet. Tiltak og kostnader må kunne forventes.

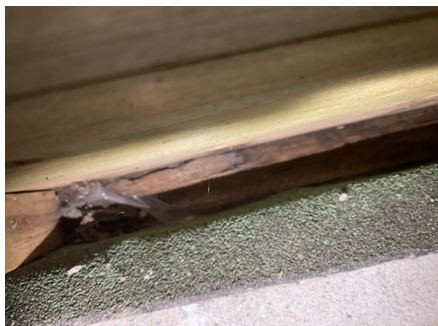
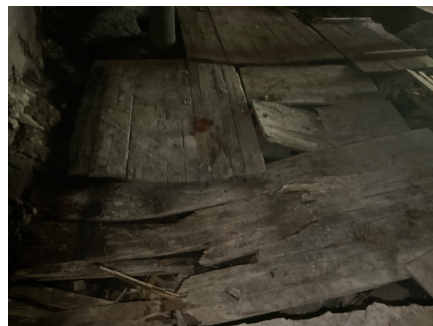
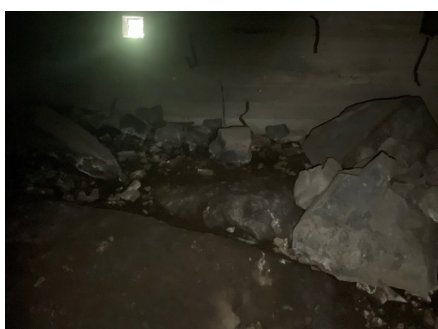
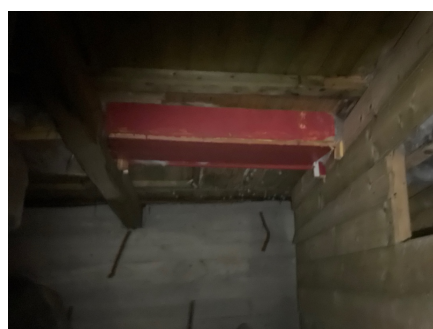
TG 3 Kryp kjeller

- Det er ikke adkomst til deler av krypkjelleren. Krypkjeller er kun vurdert i tilgjengelige deler. Krypkjeller regnes for å være en risikokonstruksjon som er utsatt for fukt- og råteskader i bunnsvill, trebjelkelaget og andre tilstøtende konstruksjoner, på grunn av fuktighet fra grunnen og kondensering ved temperaturforskjeller. Selv om det ikke er avdekket tegn på skader, betyr ikke dette nødvendigvis at det ikke foreligger skader i eller i forbindelse med krypkjelleren.
- Det er påvist skader på konstruksjoner i krypkjeller som er forårsaket av råte eller sopp.
- Det er registrert skader etter aktivitet av skadedyr.

Det er fukt på grunn i krypkjeller ved befaring (dette til tross for flere uker uten at det har vært regnvær).

Det må foretas nærmere undersøkelser og utføre tiltak i krypkjeller. Treverk mot grunn må fjernes og treverkskonstruksjoner mot etasjeskiller m.m. må sikres mot fukt.

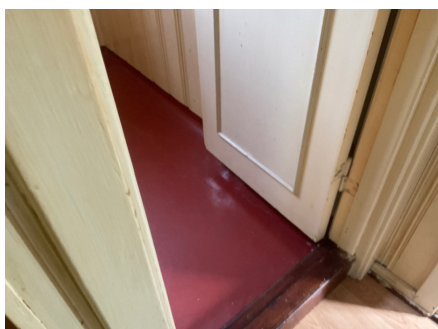
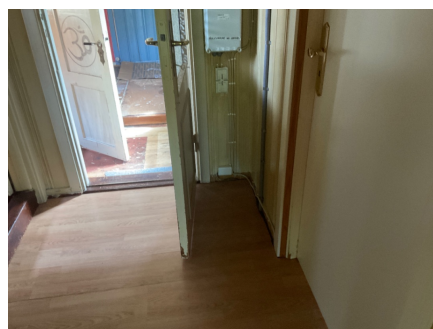
TG 2 Innvendige dører

Innvendig malte originale dører i boligen. Enkelte dører med glassfelt.

Utskiftning av dører bør vurderes.

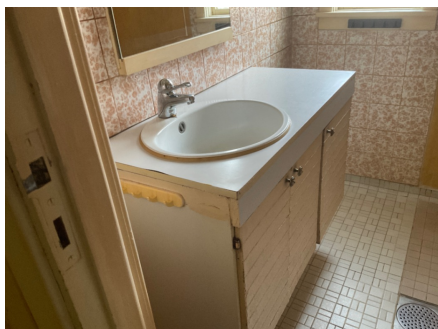
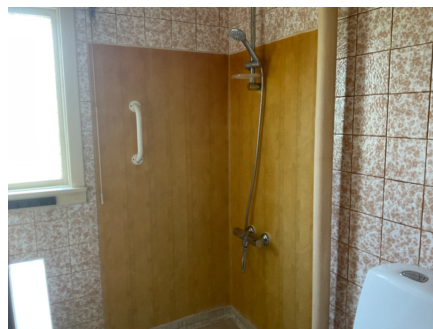
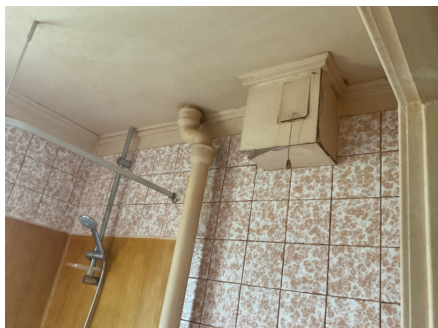
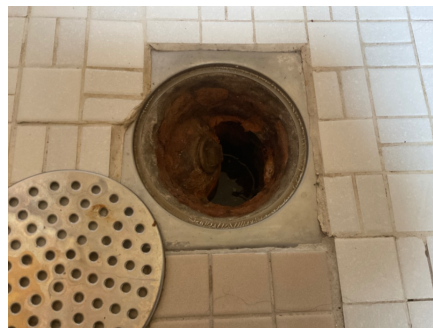
ETASJE > VASKEROM

Dette badet har ingen membran og det er registret råteskader i vegg mellom bad og vaskerom.

- Våtrommet må totalrenoveres. Alle forhold med tettesjikt, våtsone, sluk m.m. må dokumenteres.

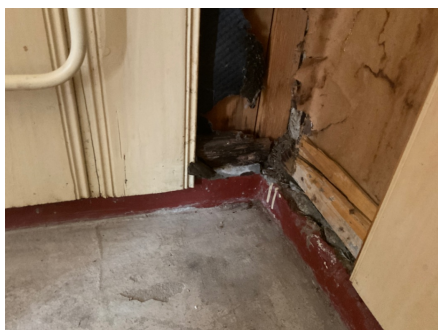
ETASJE > VASKEROM

Hulltaking : Det er synlig fukt/råteskader i vegg mellom bad og vaskerom.

Det er synlig fukt/råteskader i vegg mellom bad og vaskerom.

Utskiftning av skadet veggkonstruksjon må utføres. Badet/våtsonen står foran total utbedring.

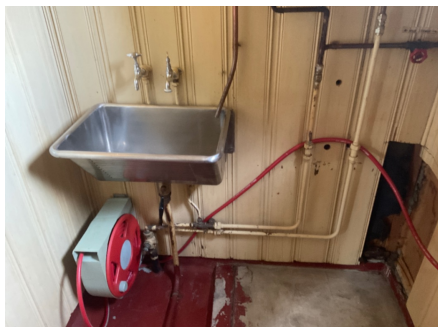
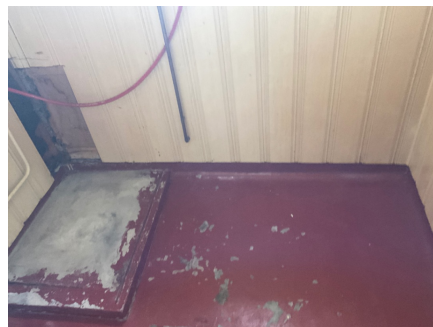
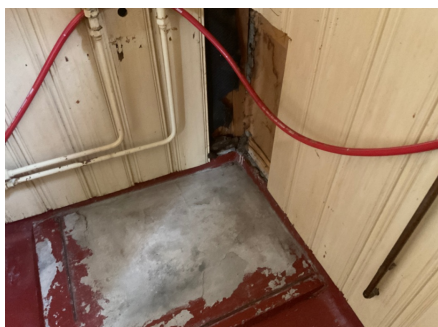
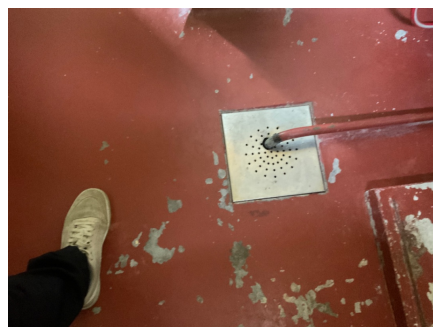
ETASJE > BAD

Dette våtrommet har ingen membran og det er registret råteskader i vegg mellom bad og vaskerom.

- Våtrommet må totalrenoveres. Alle forhold med tettesjikt, våtsone, sluk m.m. må dokumenteres.

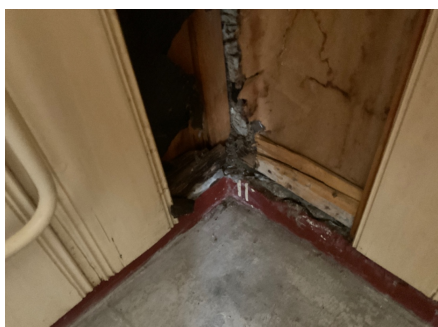
TG 3 Tilliggende konstruksjoner våtrom

Det er synlig fukt/råteskader i vegg mellom bad og vaskerom.

- Det er i hulltakingen påvist fukt/råteskader.

Utskiftning av skadet veggkonstruksjon må utføres. Vaskerommet står foran total utbedring.

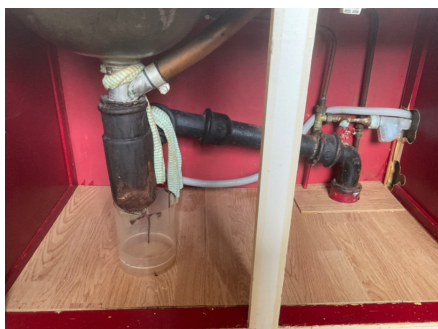
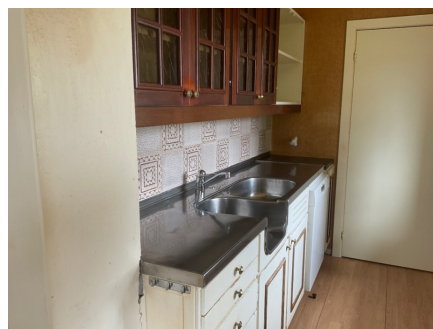
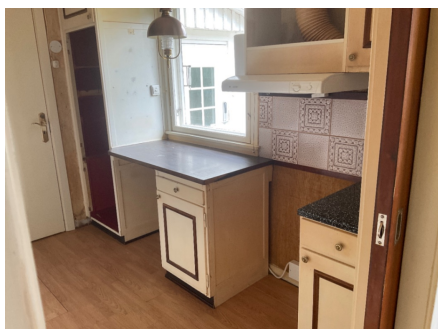
KJØKKEN

- Det er påvist skader på overflater/kjøkkeninnredning utover normal slitasjegrad.

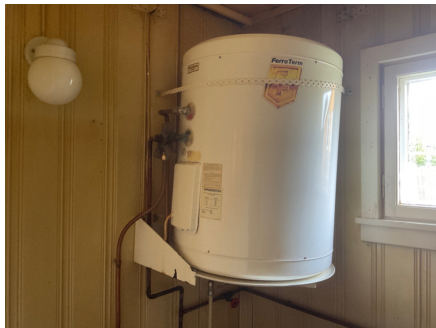
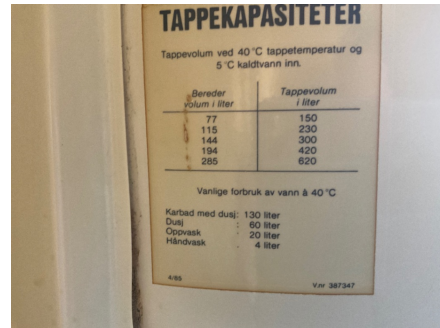
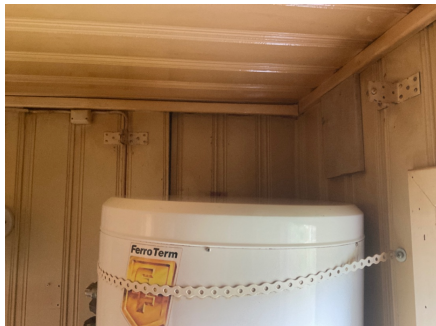
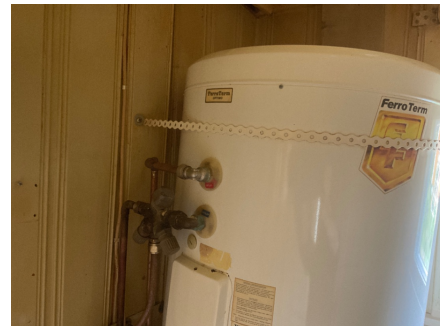
- Det er påvist avvik ifm understøttelsen av tanken.
- Det er ikke påvist tilfredsstillende el-tilkobling av varmtvannstank iht. gjeldende forskrift.
- Det er påvist at varmtvannstank er over 20 år

Bereeder må sikres mot fall. Utskiftning av bereeder må forventes.

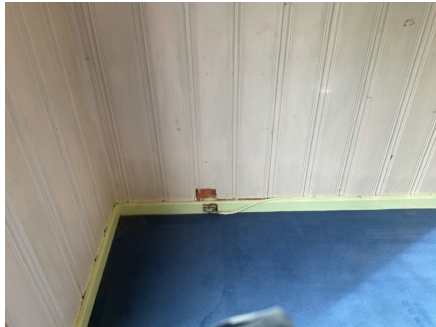
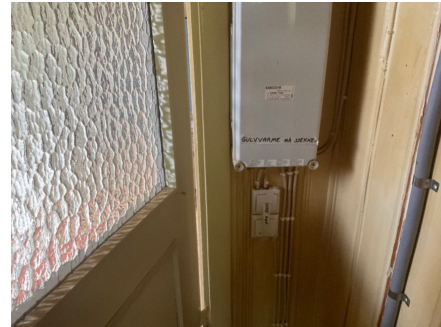
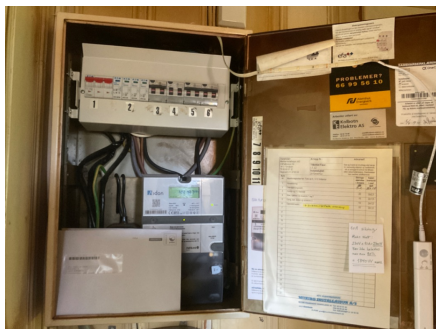
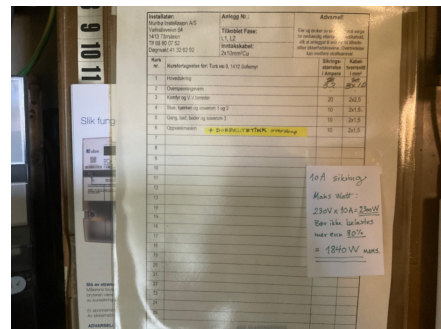
TG 3 Elektrisk anlegg

Ja Det finnes ingen dokumentasjon på det elektriske anlegget og det ble avdekket flere avvik med åpne el-punkter i boligen.

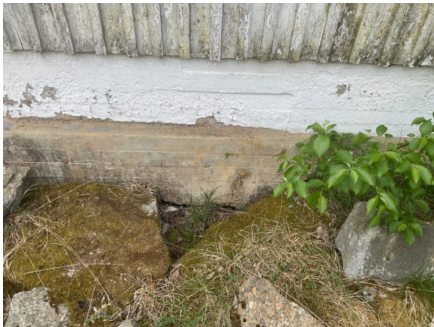
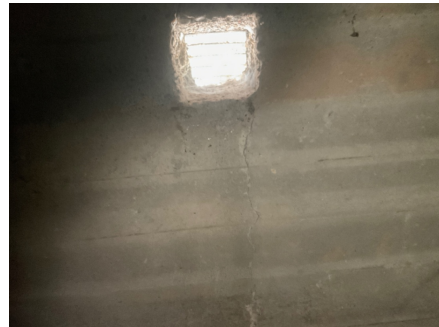
- Det er registrert skråriss som er symptom på setninger.
- Grunnmuren har sprekkdannelser.

- Påviste skader må utbedres.

Lokale utbedringer må forventes.
