## Stor enebolig i Sirdal

*Myraleidet 45, 4443 Tjørhom*

# Tilstandsrapport

Befaringsdato: 07.05.2025

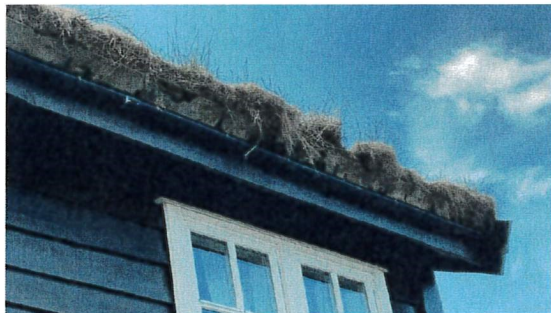
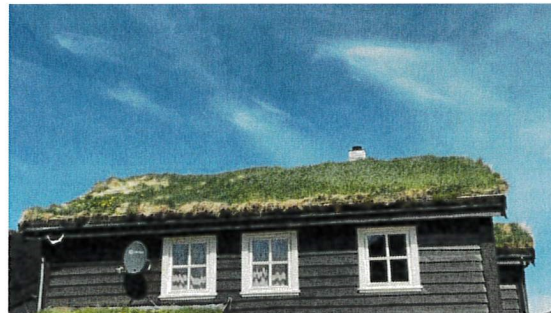
Takrenner og nedløp er utført i plast.

Takvann bør ledes bort fra bygningen.

Det må monteres nedløpsrør og takrennene må påregnes vedlikehold/oppgradering

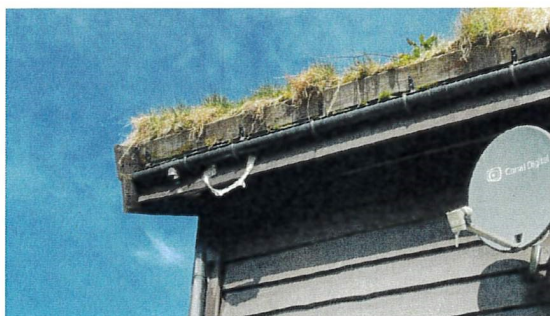
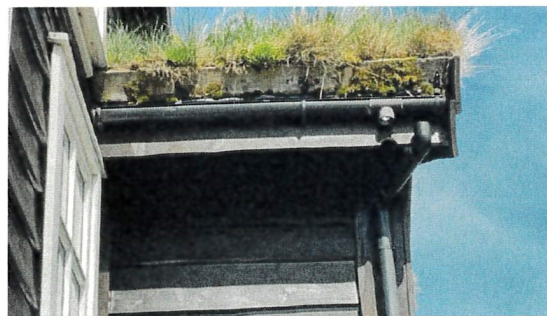
## TG 2 Veggkonstruksjon

Det er råteskader på vannbord og lister på et av vinduene.

Vindskier på bod er skadet og har fukt/råteskader.

Vannbord og lister på vindu og vindskier på bod må byttes. Det må påregnes vedlikehold og noe oppgradering.

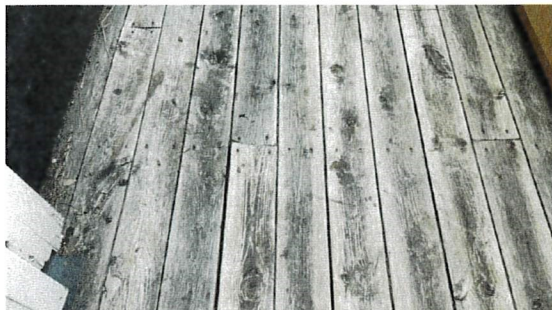
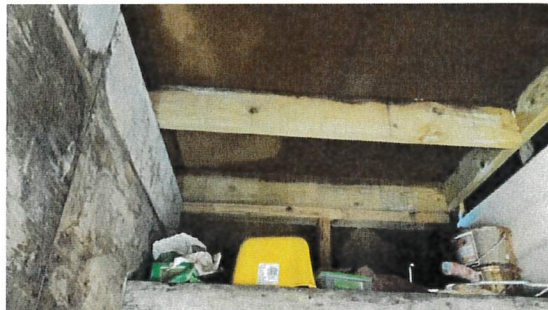
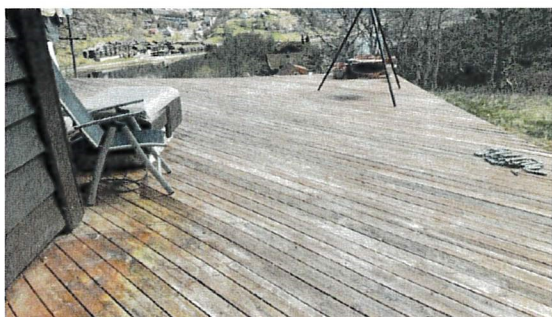
## **Bod under terrasse**

Det er lekkasje fra terrassen og boden har et fuktig miljø.

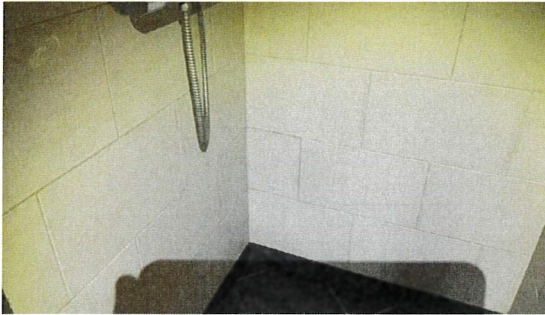
## 1. ETASJE > BAD

- Det er påvist avvik i fallforhold til sluk i forhold til krav i forskrift på byggetidspunktet.

Dagens forskrifter tilsier at det skal være tilstrekkelig fall mot sluk som har fuktbelastning i daglig brukssituasjon. Tilstrekkelig fall er angitt i veiledning til forskrift til å være 1:50 fall (16mm) 80 cm ut fra sluk. Ved måling av gulv er det ikke mer enn ca. 10mm fall.

Ved for lite fall mot sluk kan det være fare for at bruksvann vil ligge igjen på gulv og ikke renne til sluk.

Det bør gjøres ytterligere undersøkelse om det er oppkant på membran bak list. Manglende membran kan føre til vanninntrengning i tilstøtende rom.

Badet fungerer med avvik. Ved eventuell renovering av bad må tilfredsstillende fall etableres.

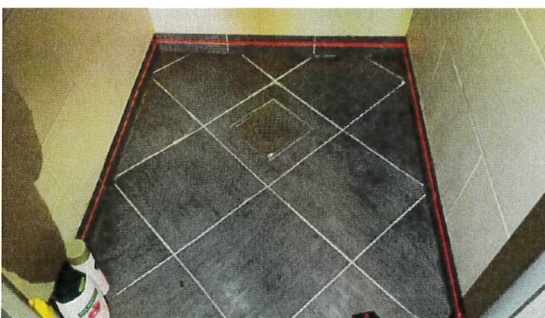
## 1. ETASJE > BAD

- Det må innhentes dokumentasjon. Manglende membran/tettesjikt medfører risiko for lekkasjer og fukt i konstruksjonen.

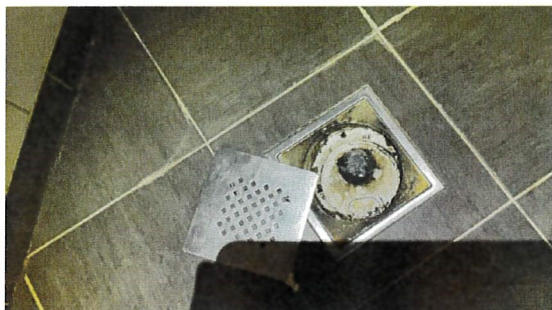
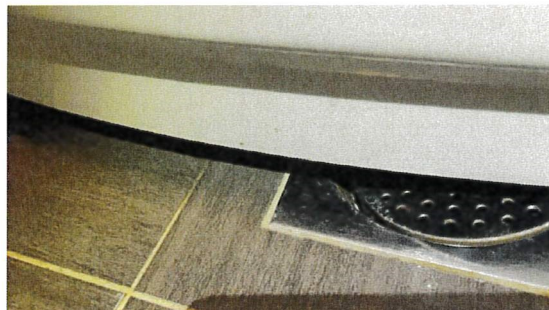
## 1. ETASJE > BAD

Seksjon med servant har store fuktskader, spylerknapp til toalett og dusjgarnityr er defekt.

Kostnadsestimat: 10 000 - 50 000

Innredning må byttes og repareres.

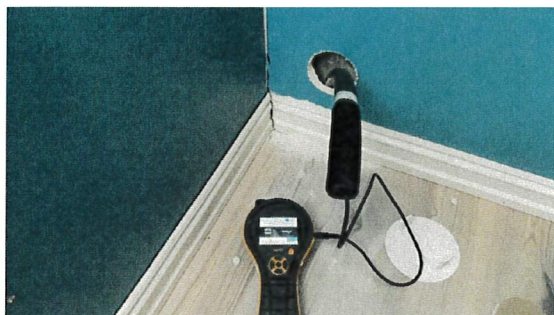
## 2.ETASJE > BAD

Fugemasse mellom bunn veggplate og metalprofil er mangelfull og aluminiumsprofil ligger enkelte plasser på innsiden av ytterkant plate.

Dette kan føre til fuktskade i veggplate over tid. Det er viktig at mellomrom her er helt fylt med fugemasse som er tilegnet formål.

Det er ved befaring avdekket mindre fuktskader i nedre kant av platene i forbindelse med skjøter.

Forholdet må holdes under kontroll. Mellom bunn av veggplate og profil bør fugemasse skrapes løs og fuges på nytt for å unngå at skaden utvikler seg. For å få en fullgod løsning må platene byttes.

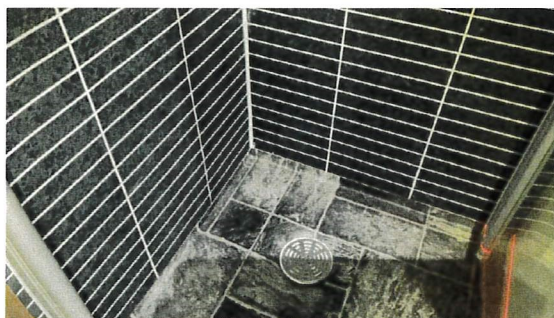
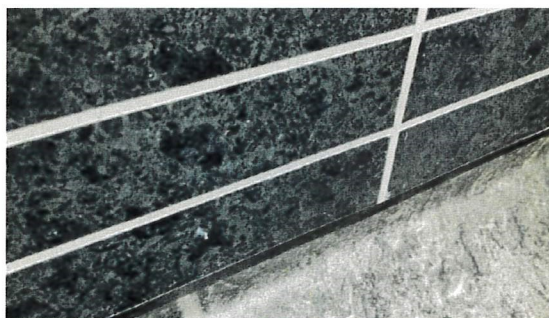
## 2.ETASJE > BAD

Dagens forskrifter tilsier at det skal være tilstrekkelig fall mot sluk som har fuktbelastning i daglig brukssituasjon. Tilstrekkelig fall er angitt i veiledning til forskrift til å være 1:50 fall (16mm) 80 cm ut fra sluk. Gulvet er tilnærmet flatt med unntak av lokalt fall ved sluk.

Badet fungerer med avvik. Ved eventuell renovering av bad må tilfredsstillende fall etableres. Ved for lite fall mot sluk kan det være fare for at bruksvann vil ligge igjen på gulv og ikke renne til sluk.
