## DIGERMULEN

**ADRESSE:** Årsteinveien 486, 8324 Digermulen

**TILSTANDSRAPPORT:**

Utført av: Sertifisert Takstingeniør Jonas Grønnli v/Takstfabrikken AS.

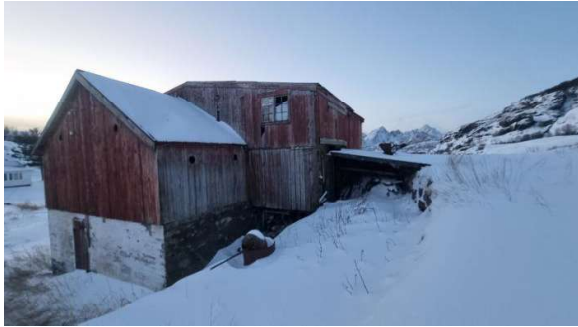
## Fjøs

Vedlikehold: Bygget bærer preg av manglende vedlikehold. Store deler av utvendig kledning er så slitt at det nesten ikke er maling igjen. Mur av avflasset, har sprekker, takplater har synlige skader flere steder. Omfattende mengde rusthull i taktekket.

Innvendig: Bygget var ikke tilgjengelig for innvendig befarings. Det var kun i gjødselkjeller at det var mulig å komme seg inn. Der ser man rustne og delvis råtne bærebjelker tilhørende gulvet i dyrerommet.

Tilstandsvurderes ikke. Kun åpenbare avvik kommenteres. Bygget er ikke egnet til dyrehold med moderne drift. Best egnet til lagringsplass, men tak og fasader trenger omfattende oppgradering innen kort tid om man skal berge bygget.

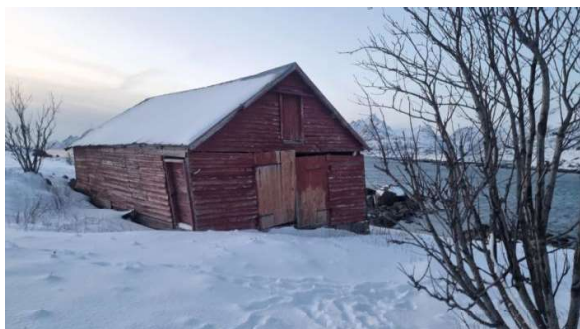
## Naust Sør

Vedlikehold: Bygget bærer preg av manglende vedlikehold. Store deler av utvendig kledning er så slitt at det nesten ikke er maling igjen. Takplater har synlige skader flere steder. Synlige skjevheter i bygget.

Tilstandsvurderes ikke. Kun åpenbare avvik kommenteres. Omfattende skjevheter og skader gjør at bygget i dag ikke er trygt å bruke. Trenger omfattende arbeider med å rette det opp og sikre det. Man må fra innside vurdere behovet for arbeidsmengden opp mot kostnad om det er mest hensiktsmessig å rive bygget.

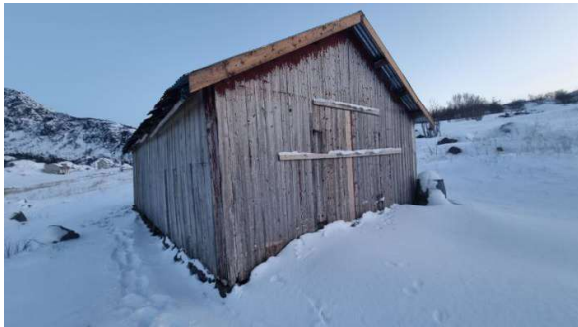
## Naust Nord

Vedlikehold: Bygget bærer preg av manglende vedlikehold. Store deler av utvendig kledning er så slitt at det nesten ikke er maling igjen. Takplater har synlige skader flere steder. Synlige skjevheter i bygget.

Tilstandsvurderes ikke. Kun åpenbare avvik kommenteres. Egnert som naust, men vil trenge omfattende oppgraderinger innen kort tid, spesielt i form at taktekke, vedlikehold av utvendig panel, samt vurdere om det er behov for å rette opp noe av skjevhetene.

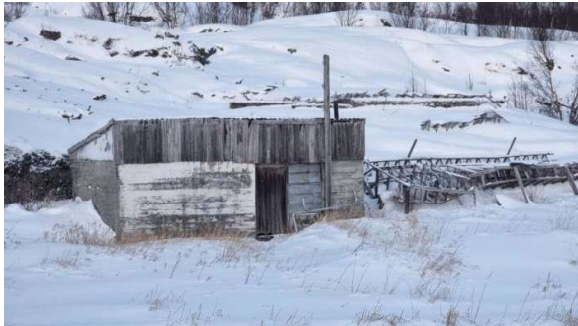
## Minkfarm

Vedlikehold: Både mur, trepanel, dør, tak viser omfattende etterslep av vedlikehold. Malingen er stedvis helt borte. Sprekker i muren flere steder.

I tillegg til selve bygget, er det er konstruksjon delvis av trevirke, betong og naturstein som har vært bur/levestedet til mink. Dette er såpass omfattende skadet at det bør fjernes fra stedet. Tomten var dekket med snø ved befaringen, så hele konstruksjonen er ikke befart.

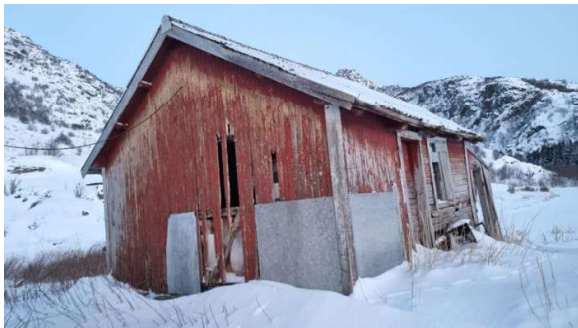
## Sjå

Vedlikehold: Bygget bærer preg av manglende vedlikehold. Store deler av utvendig kledning er så slitt at det nesten ikke er maling igjen. Omfattende råteskader. Takplater har synlige skader flere steder. Synlige store skjevheter i bygget.

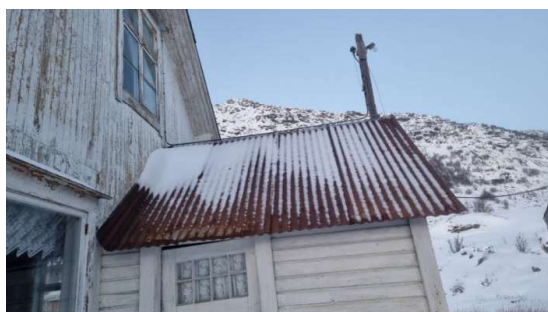
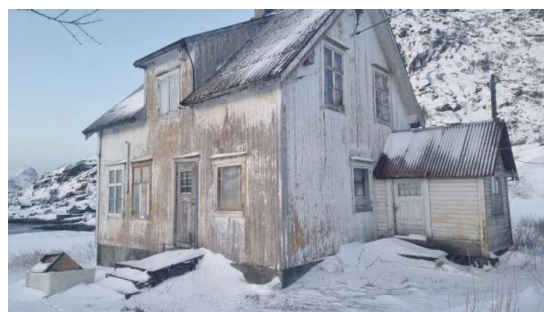
### Nedløp og beslag

Takrenner mangler på det meste av takets lengde. Der hvor det enda er takrenner har disse skader og mangler nedløp.

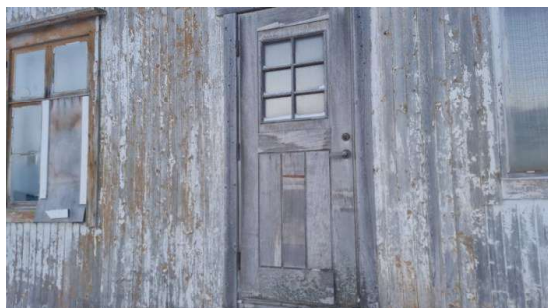
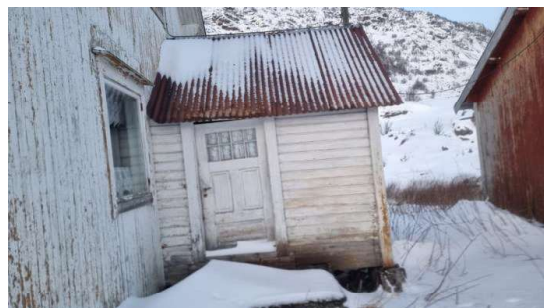
## TG 3 Utvendige trapper

Trapp i betong mellom hoveddør og terreng.

Dette avviket kan enkelt lukkes ved å montere rekkverk.
