# Eiendom til salgs

Skolegata 8A+B - 8656 Mosjøen

# Tilstandsrapport

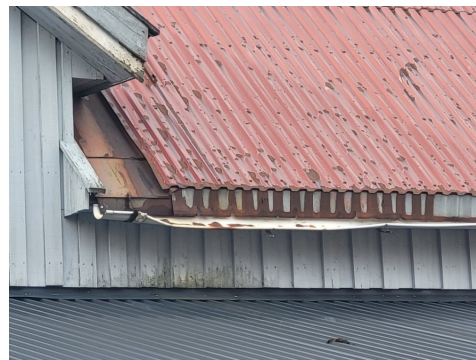
Taktekke over stuedel.

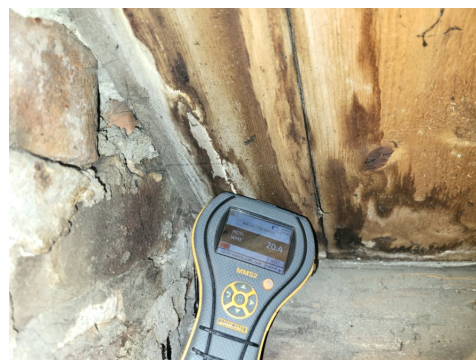
Påvist fukt i takkonstruksjon

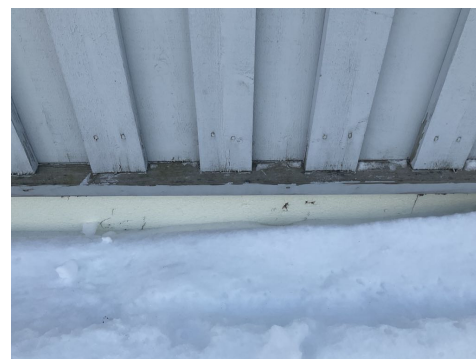
Ingen lufting nede på veggkonstruksjonen.

- Råteskadet trekledning må skiftes ut.
- Det bør foretas tiltak for å bedre lufting av kledningen.
- Lufting/ventilering bør forbedres.

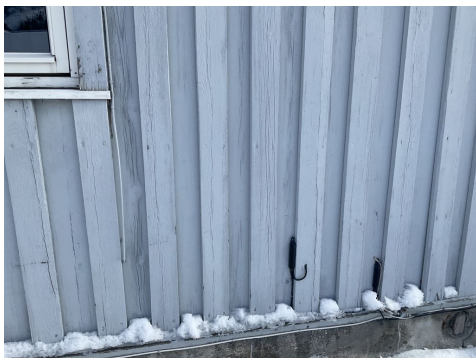
Sprekker i kledning.

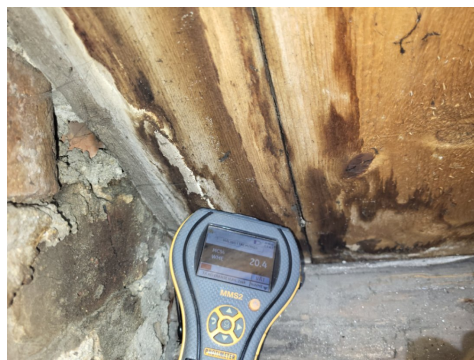
Fukt påvist ved pipe.

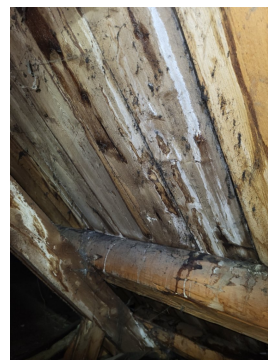
Muggdannelse på tro.

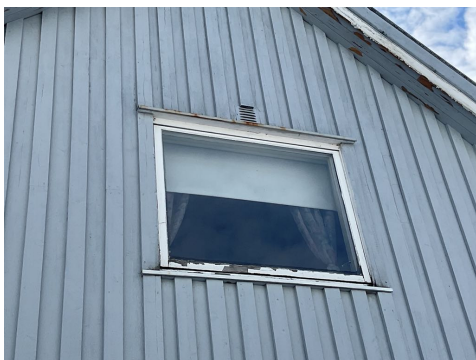
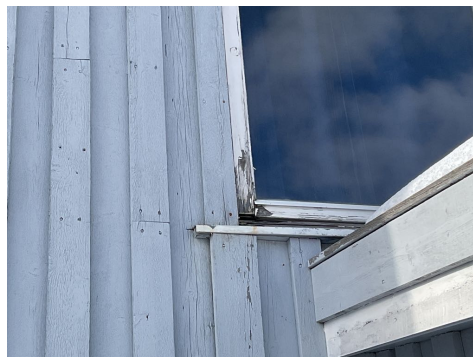
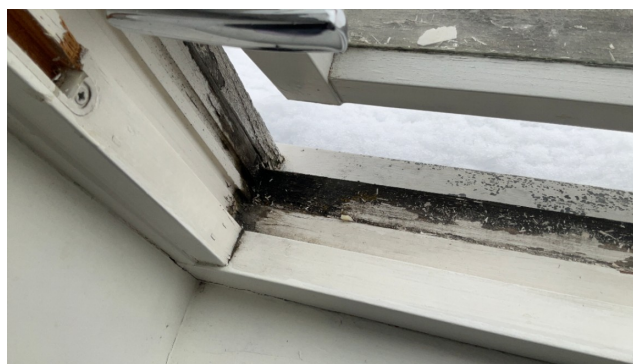
Råteskadet vindu i loftetasjen.

- Vinduer med råteskader må erstattes med nye.

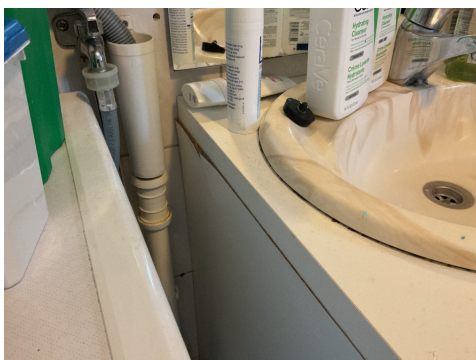
Fuktskade på skrog.

Lokal utbedring må utføres, alternativt bytte av innredning.

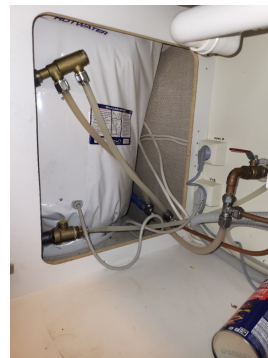
Vannrør av plast og kobber. Stoppekrane på inntak.

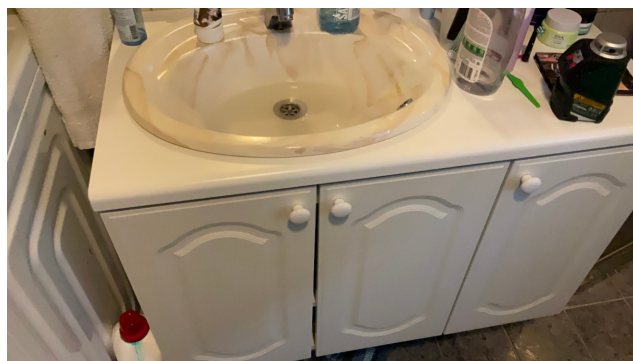
Treg avrenning fra servant på bad.

Nærmere undersøkelser av stakeluke for avløpsanlegget bør utføres.

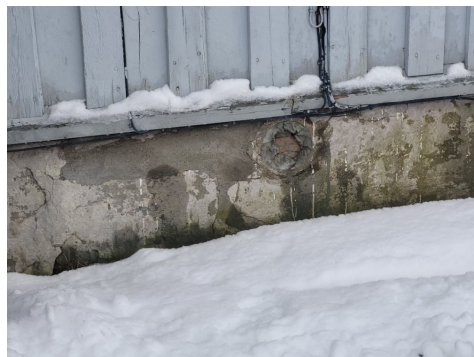
Riss og sprekk i grunnmur.

Reparasjon av grunnmur må utføres.

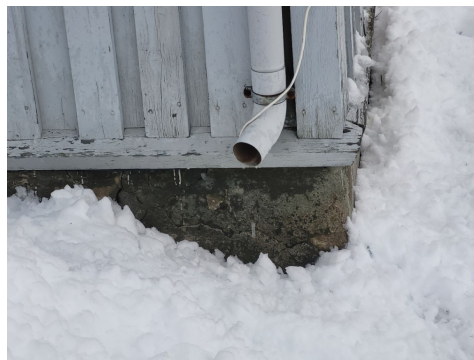
Riss og sprekk i grunnmur.

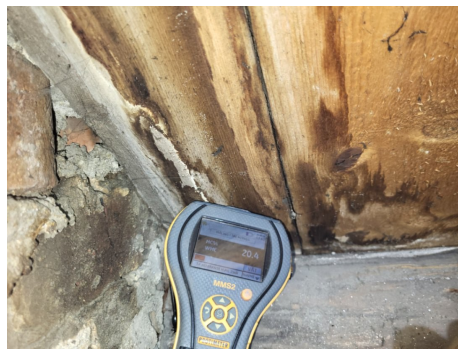
Fuktmåling ved pipe på kaldloft. Forhøyede fuktverdier påvist.

- Taktekingen må skiftes eller utbedres.

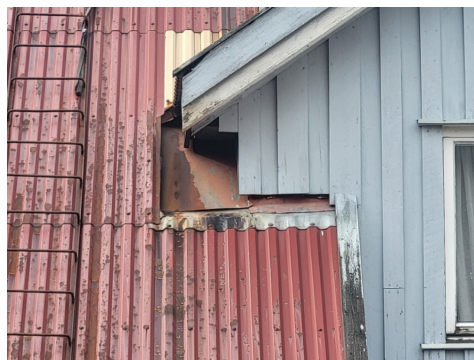
Taktekke har store rustskader.

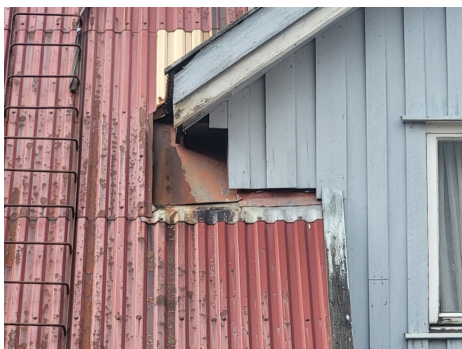
Rust på takplater og eldre materialer som tekke ved vegg.

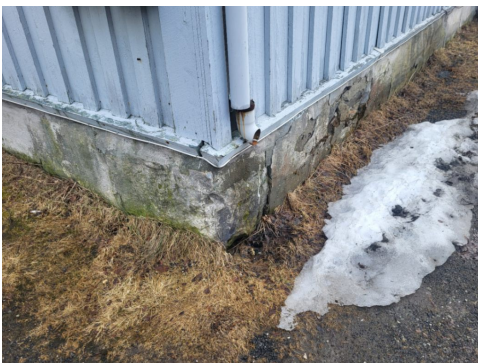
Vann fra nedløpsrør er ikke tilkoblet overvannsrør

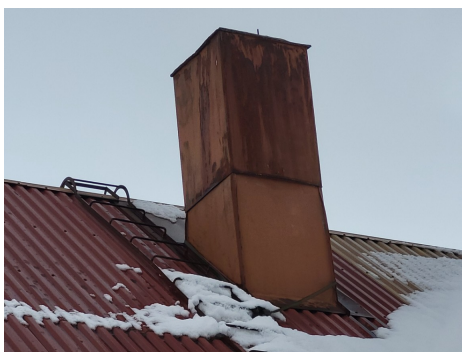
Rustet beslag på pipe. På kaldloftet ble det påvist lekkasje ved pipe.

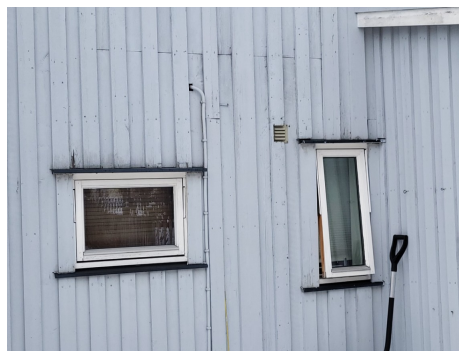
Råteskader i kledning over vindu.

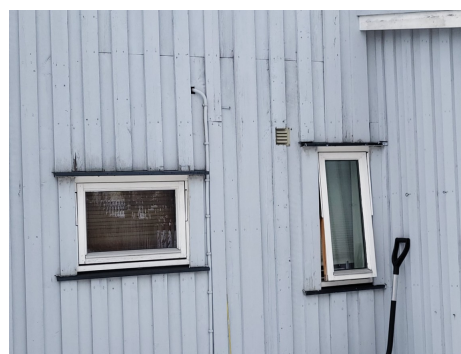
-Utvendige omrammingsbord på vinduer er stedvis satt helt ned på beslag, skadeutsatt løsning med fuktopptrekk og påfølgende råteskader.

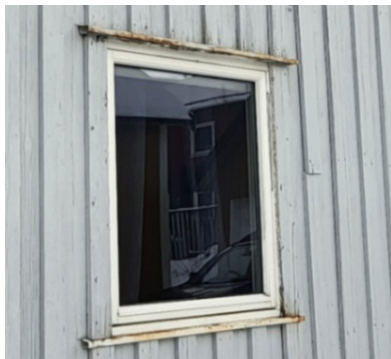
Rust på beslag, skade på karmbord.

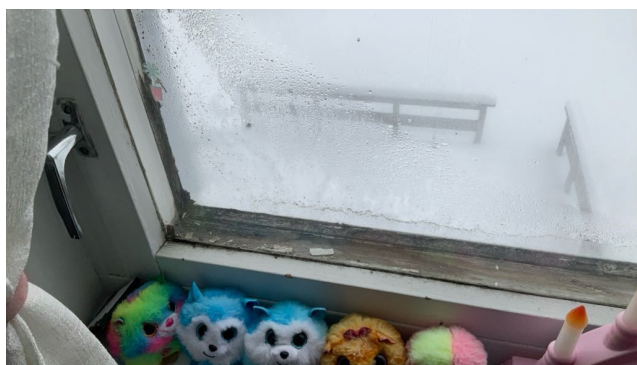
Råteskade i karm og punktert rute.

- Vinduer med råteskader må erstattes med nye.

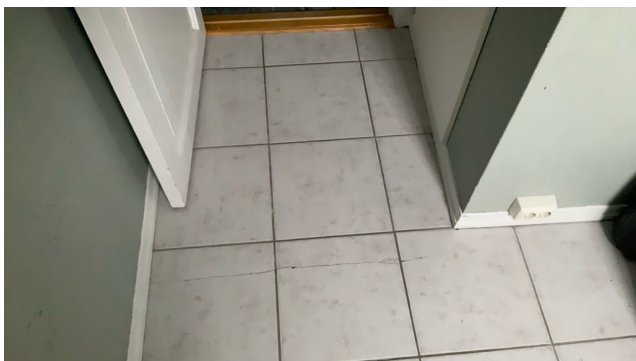
Sprekk fliser i gang.

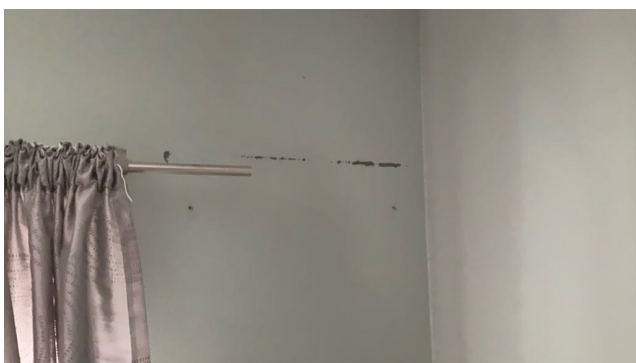
Malingsavflassing på vegg i loft

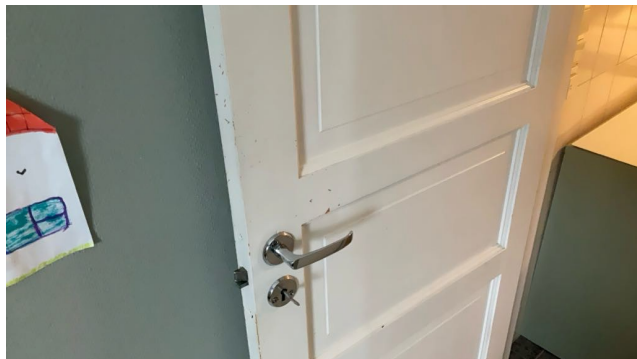
Skade på innvendig overflate dør

Overflatebehandle dører.

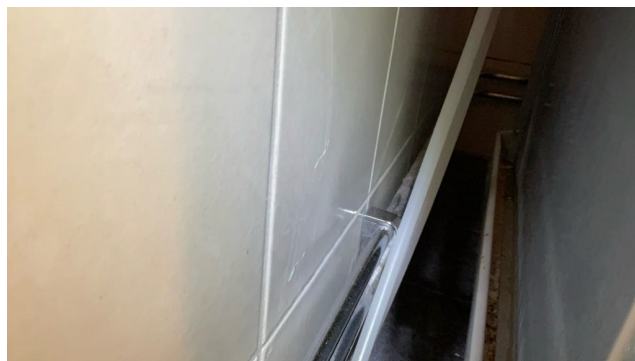
Sprekk i fliser på vegg bak kabinett.

Reparasjon/utbytte av skadde himlingsplater.

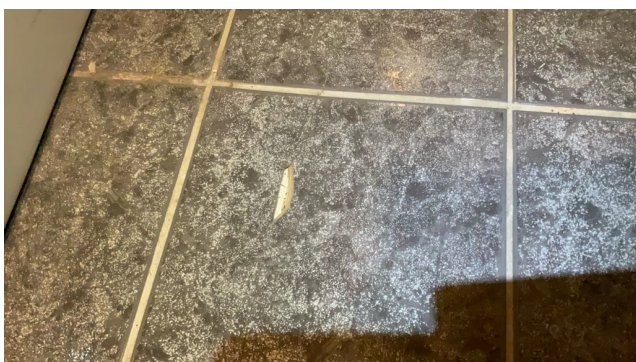
Sprekk i flis.

Nærmere undersøkelser bør utføres av fliser som er sprukket på gulv.

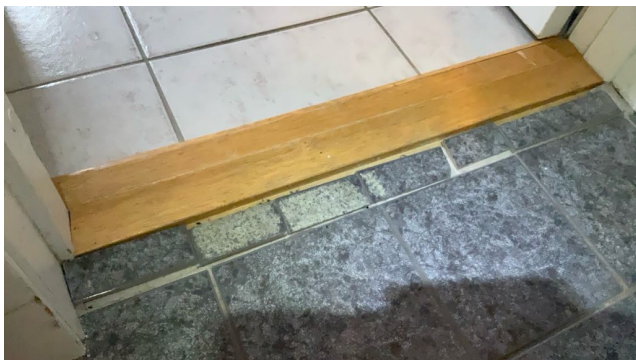
Løse fliser ved terskel.

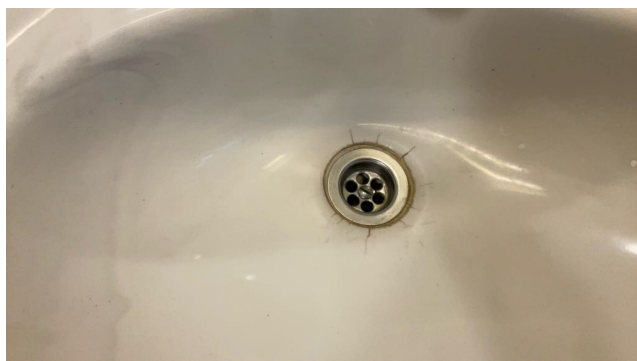
Riss i servant.

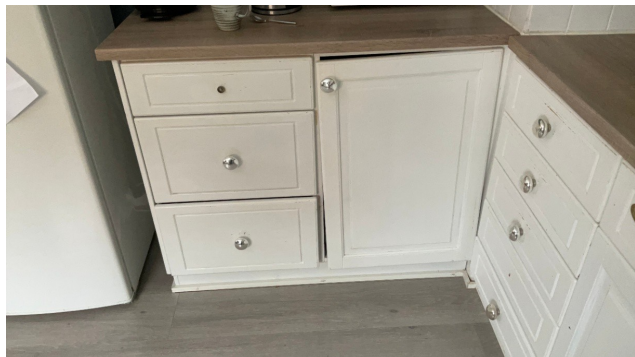
Skade på dør i innredning.

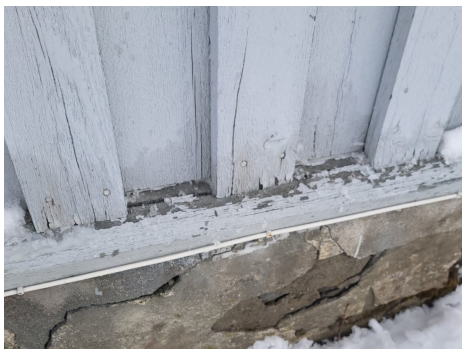
Løsnet puss og sprekker i grunnmur.

Nærmere undersøkelser av grunnmuren må utføres.

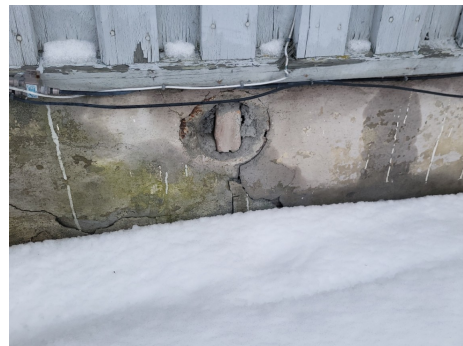
Løsnet puss og sprekker i grunnmur.
