# Tilstandsrapport

Fritidsbolig m/utebod/anneks

Hemnesveien 99, 1821 SPYDEBERG

Befaringsdato: 02.06.2025

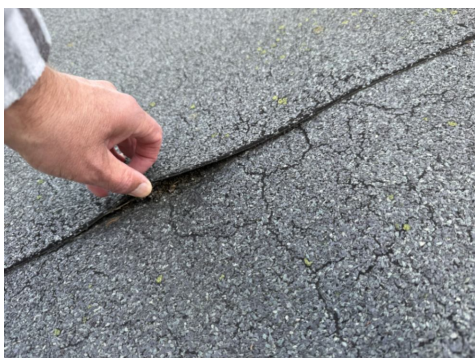
Begrenset liming i en skjøt

- Tidspunkt for utskiftning av undertak nærmer seg.
- Overvåk tilstanden jevnlig. For å få tilstandsgrad 0 eller 1 må tekkingen skiftes ut, men tidspunktet for når dette er nødvendig er vanskelig å si noe om.
- Når taktekking og undertak begynner å bli gamle, øker risikoen for lekkasjer, noe som kan føre til omfattende og kostbare reparasjoner av underliggende konstruksjoner dersom en ikke foretar tiltak på konstruksjonene før dette oppstår.
- Tidspunkt for utskiftning av taktekking nærmer seg.

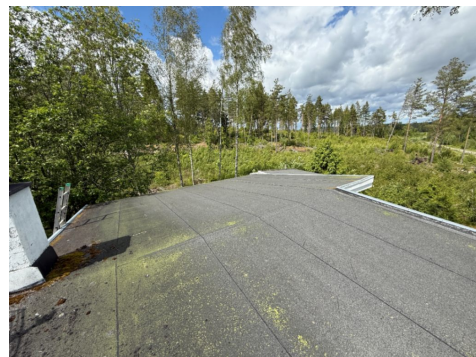
Flere ujevnheter på taket som er eldre

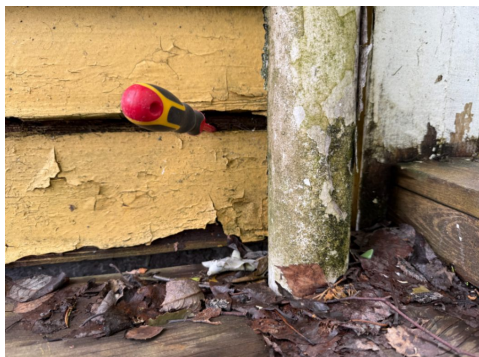
- Det er ingen eller liten lufting i nedre kant av kledning mot grunnmur.
- Det er påvist spredte råteskader i bordkledningen.

Råte flere steder i kledning

- Det bør foretas tiltak for å bedre lufting av kledningen.
- Råteskadet trekledning må skiftes ut.
- Råteskader i bordkledningen kan fortsette å utvikle seg både i tilliggende bordkledning og til bakenforliggende veggkonstruksjon, dersom en ikke foretar tiltak.

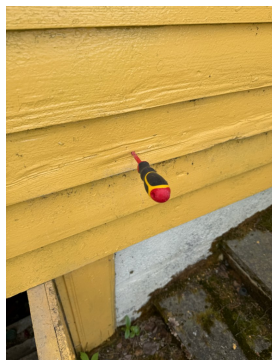
Svært værslitt fasade. Løsnet maling og spredte råteskader.

Værslitte fasader

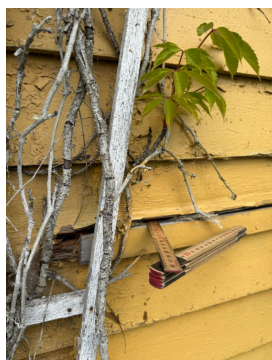
Råte i fasade ved stue

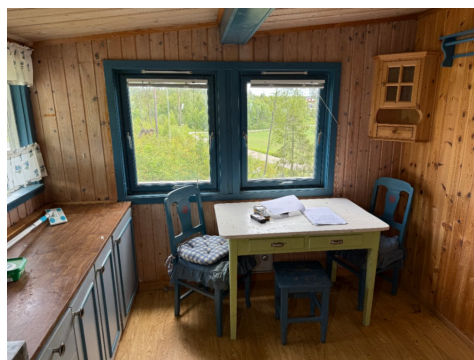
- Karmene i vinduer er slitte og det er sprekker i trevirket.

Isolerglass i 2 kjøkkenvinduer

- Det må foretas lokal utbedring.

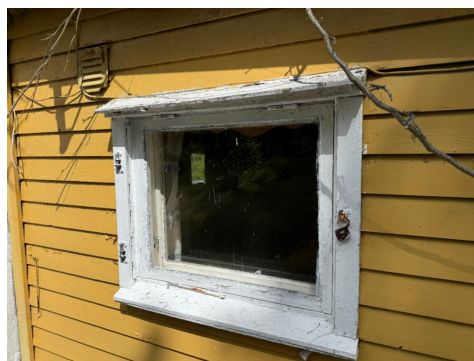
- Karmene i vinduer er slitte og det er sprekker i trevirket.

Eldre slitte vinduer

- Det må påregnes noe vedlikehold og at enkelte vinduer må skiftes ut.

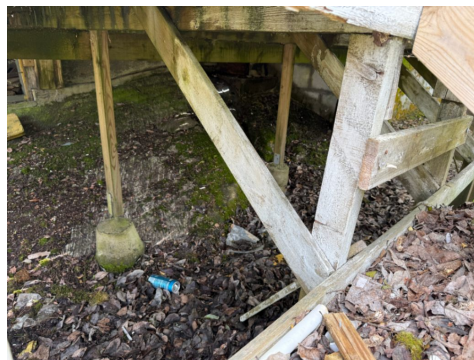
Underdimensjonert terrasse

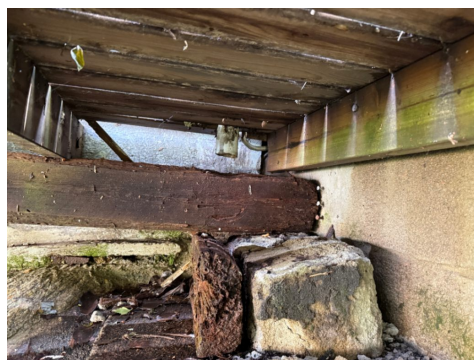
- Åpninger i rekkverk er ikke i henhold til krav i dagens forskrifter.
- Det er påvist fukt-/råteskader i konstruksjonen.
- Rekkverket er for lavt i forhold til dagens krav til rekkverkshøyder.

Råteskadet svill til bæring av terrasse (takvann må ledes bort)

- Det er ikke krav om utbedring av åpninger i rekkverk til dagens forskriftskrav.
- Råteskadede konstruksjoner må skiftes ut.
- Det er ikke krav om utbedring av rekkverkshøyde opp til dagens forskriftskrav.

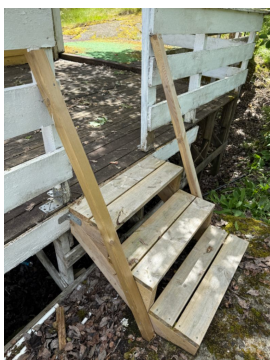
- Åpninger i rekkverk er ikke i henhold til krav i dagens forskrifter.
- Det er ikke montert rekkverk.
- Betongtrapp har mindre sprekker/skader

Tretrapp ned fra terrasse.

- Påviste skader må utbedres.

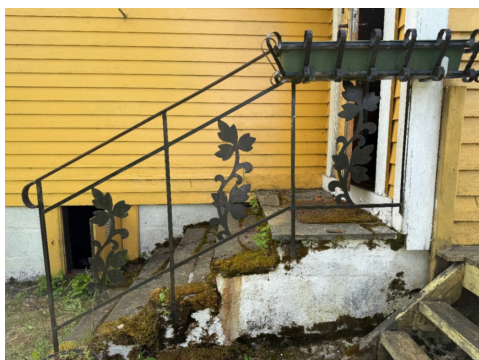
Mosegrodd og slitt oppmurt trapp med skifertrinn.

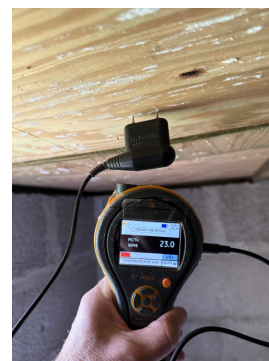
- Det er registrert symptom på sopp/råte.
  - Målt høydeforskjell på over 30 mm gjennom hele rommet.
- Tilstandsgrad 3 gis med bakgrunn i standardens krav til godkjente måleavvik.

Spor av sopp og utslag i etasjeskiller fra krypkjeller med 23% vektall

- Konstruksjonene må sikres mot råte, sopp og skadedyr.
- For å få tilstandsgrad 0 eller 1 må høydeforskjeller rettes opp. Det vil imidlertid sjelden være økonomisk rasjonelt som et enkeltstående tiltak i en bolig som dette. Dersom boligen en gang skal renoveres, kan man vurdere slike tiltak.

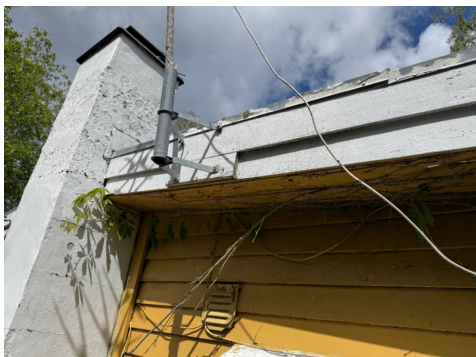
- Det er påvist sprekker og/eller riss i pipe.

Riss og løsnet puss på pipestamme

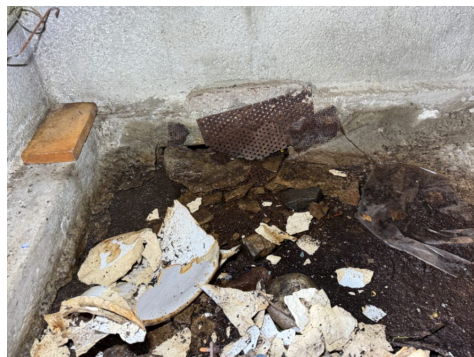
Drenering av dette området bør utføres. (hvit sopp i dette området)

Tilsig av vann i et hjørne på krypkjeller

- Ytterligere undersøkelser må foretas for å få kartlagt tilstanden og omfanget på eventuelle skader.

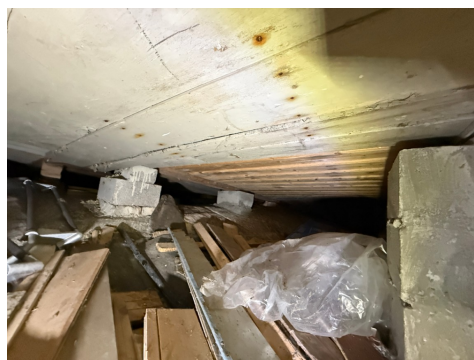
Organisk materialer bør fjernes fra krypkjeller.

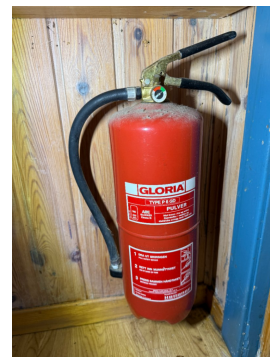
Eldre 6 kg må skiftes ut til nytt
