Tilstandsrapport

Næringsbygg.

Lenningsvegen 1305, 2890 ETNEDAL

Befaringsdato: 27.06.2025

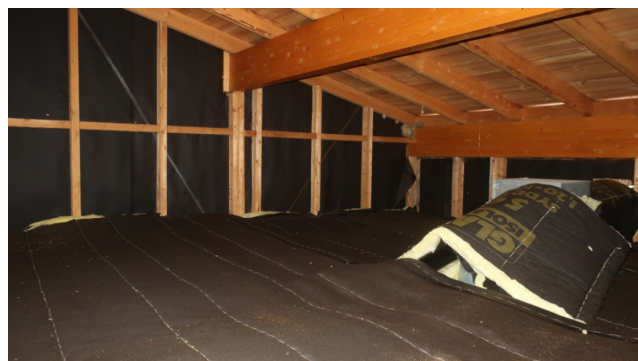
Loft, bra isolert og god lufting.

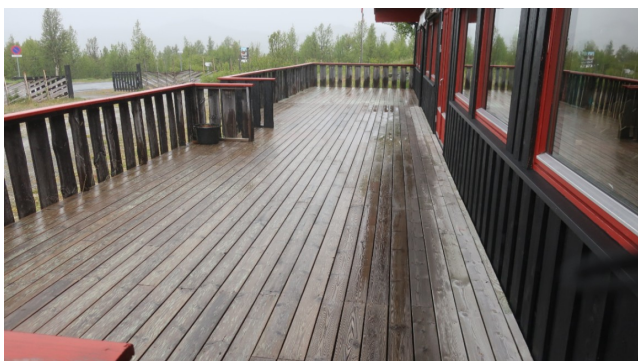
Terrasse etter hele langsiden av bygningen.

Kan med fordel behandles med terrasseolje/beis.

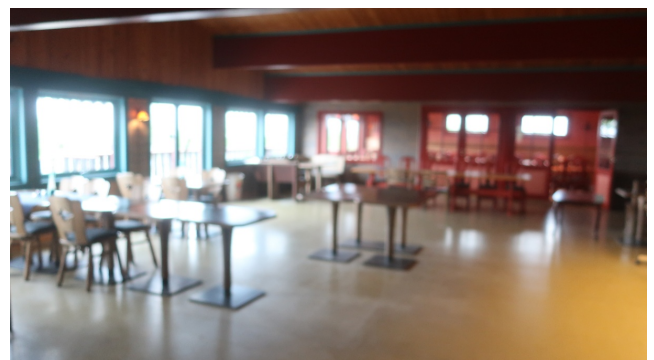
Belegget i kafeteriaen er slitt og det er skade på gulvplatene under belegget. Det samme i kjølerommet,

Noe slitt gulv

Gulvplater og belegg skiftes i selve kafeteriaen og kjølerom. Ca 150 m².

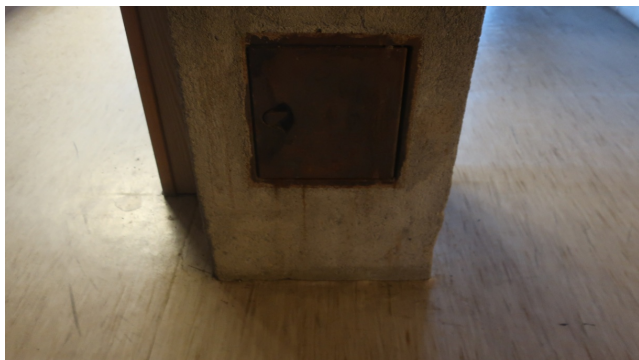
Det er pipe, men denne er ikke i bruk.

Pipen er ikke bruk. Tas den i bruk skal det være ildfast plate på gulvet under sotluken.

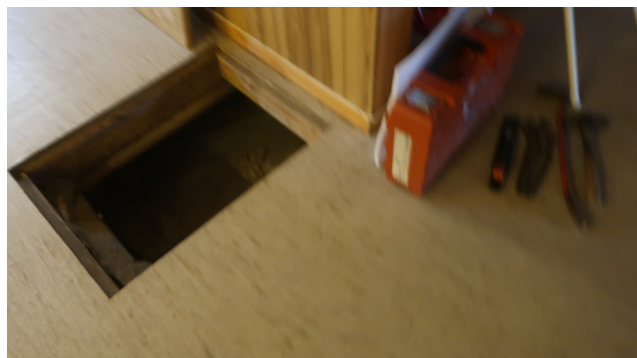
Luke i gulv.

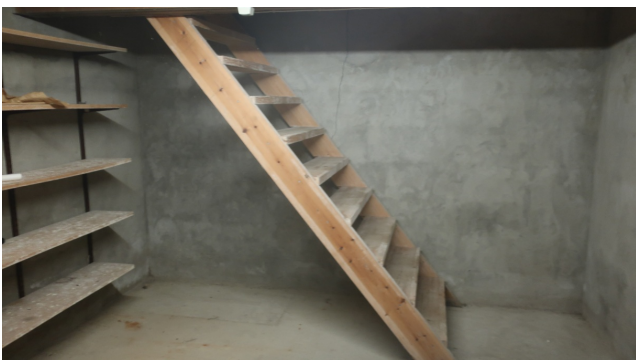
Enkel kjellertrapp.

Det bør monteres håndløper på begge sider i trappen.

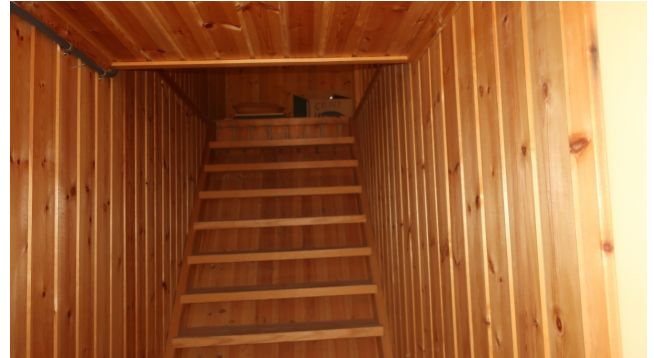
Trapp mellom første og andre etasje.

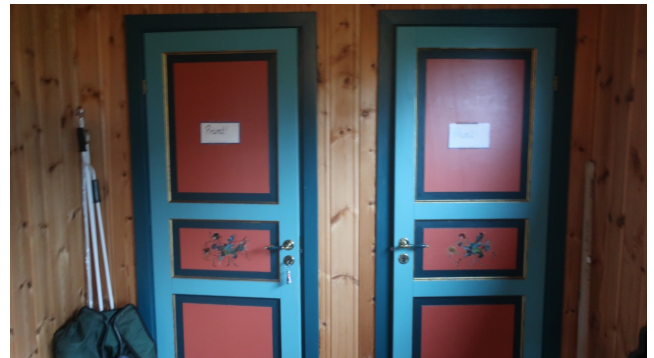
Til toalett og lager for betjening.

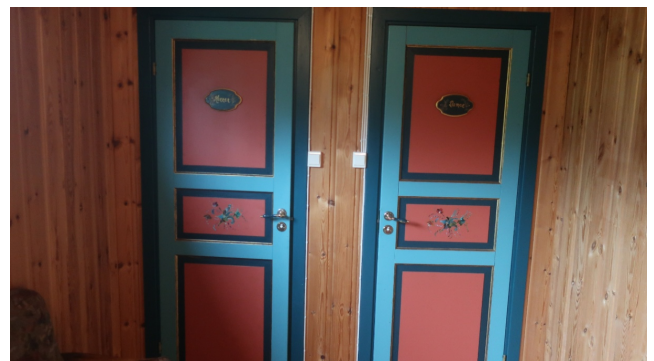
Dame og herretoalett.

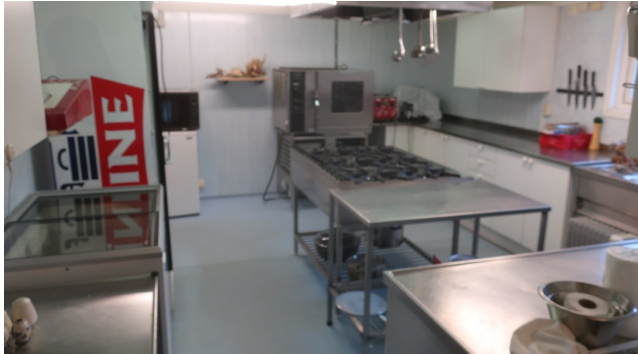
Rommet må renoveres, vegger og gulv.

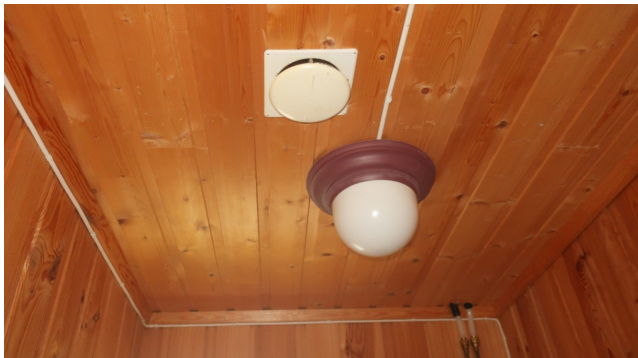
Naturlig avtrekk.

Mekanisk avtrekk kan med enkelhet monteres på loft over toaletter.

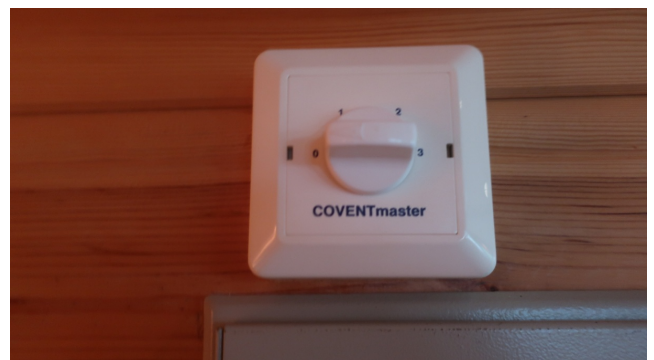
Styring av ventilasjonsanlegg plassert på loftet.

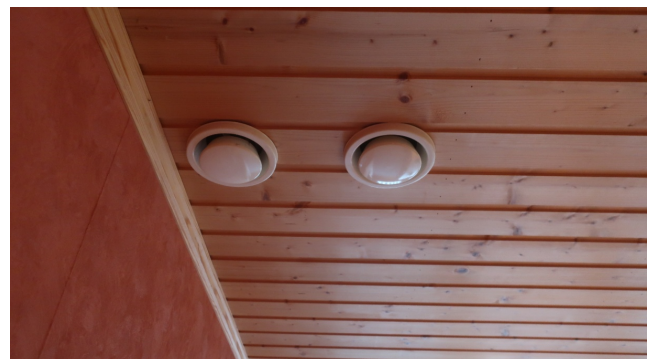
Ventiler i himling i spisesal.
