# Tilstandsrapport

Enebolig

Sundbyvegen 4, 2910 AURDAL

Befaringsdato: 24.03.2025

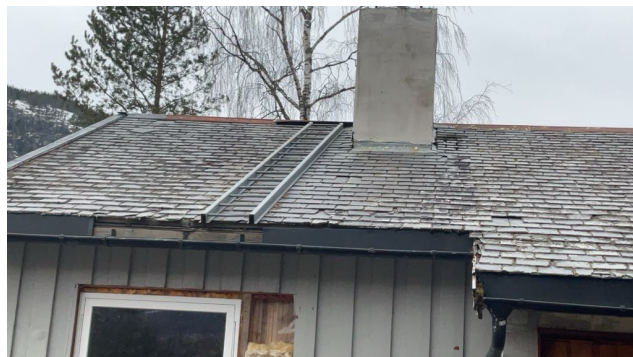
- Det er påvist skader eller avvik på selve taktekkingen.
- Mer enn halvparten av forventet brukstid er passert på taktekkingen.
- Mer enn halvparten av forventet brukstid er passert på undertak.

Taket har oppnådd sin forventet levetid, det er registrert skader og utettheter i tak, beslag og overganger.

Skader på tak

- Taktekkingen må skiftes eller utbedres.

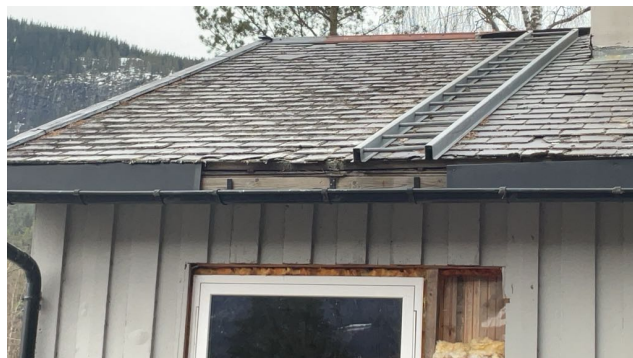
Skader på beslag og rust/utettheter i mønebeslag

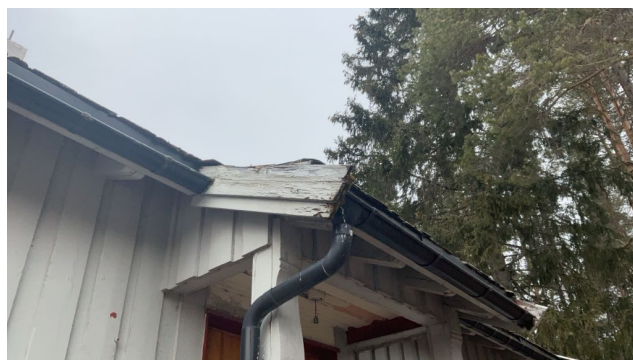
Råte i vindskie/forkant

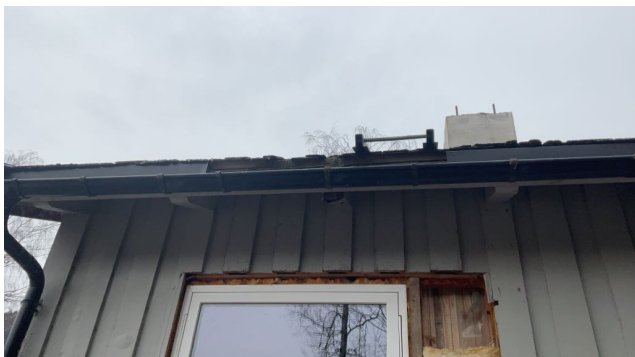
Det er påvist skader på takrenne og forkantbeslag

Skader med manglende forkant, synlig fuktskade i undertak/sperreender

- Det må foretas tiltak for å lukke avviket.

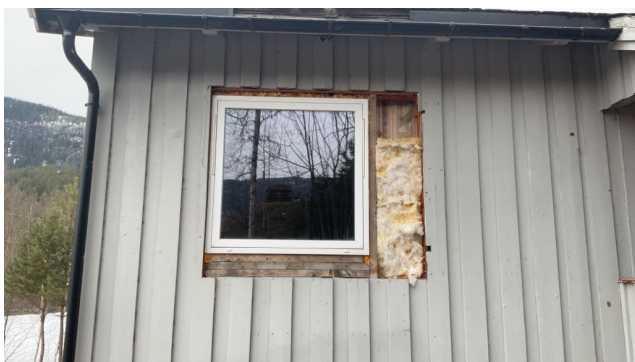
Ytterkledning er preget av slitasje, råte/fuktskader og åpninger i vegg med gjenstående arbeid som ikke er egnet. Åpningene har fuktskader i selve vegg konstruksjonen da det har stått åpent mot vind/vær, manglende dampsperre og vindsperre i vegger, ny ytterkledning med vindsperre og isolering må påregnes.

Åpninger i vegg

- Det må foretas tiltak for å lukke avviket.

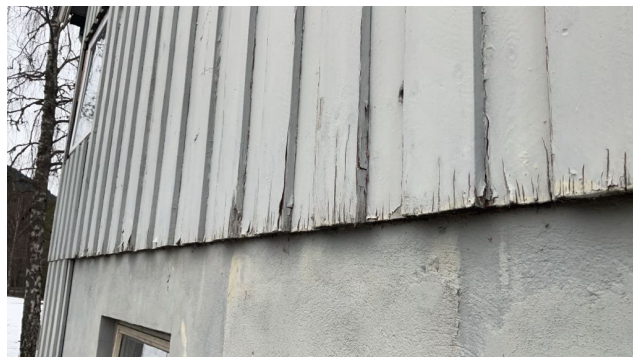
Vedlikeholdsetterslep med råte i kledning

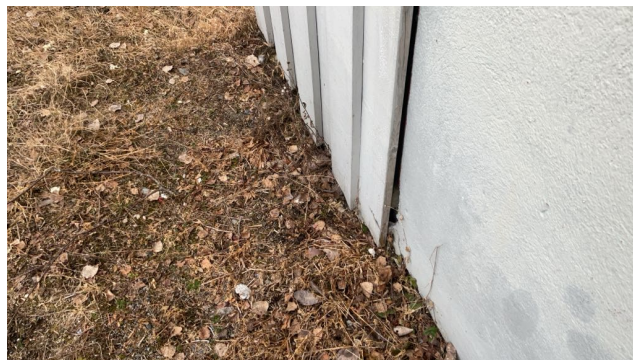
Utettheter, inngang for skadedyr

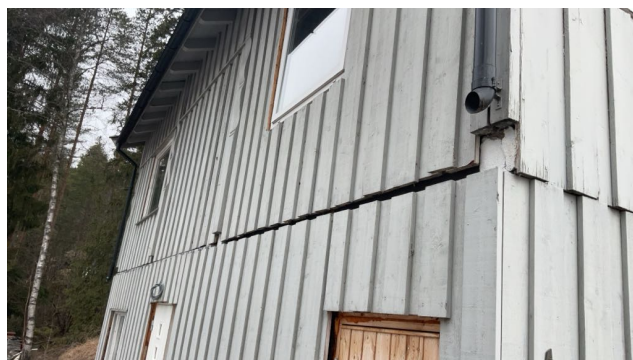
Uegnet løsning, gir fare for fukt i konstruksjonen

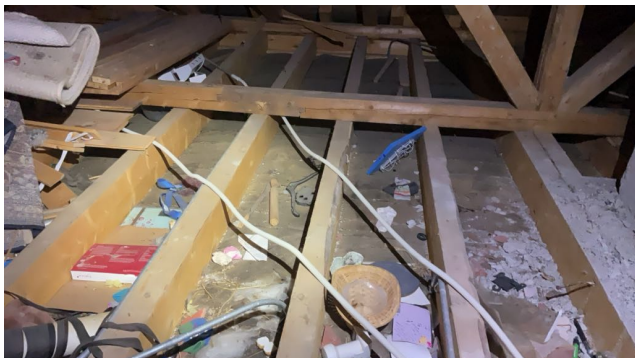
Manglende isolasjon

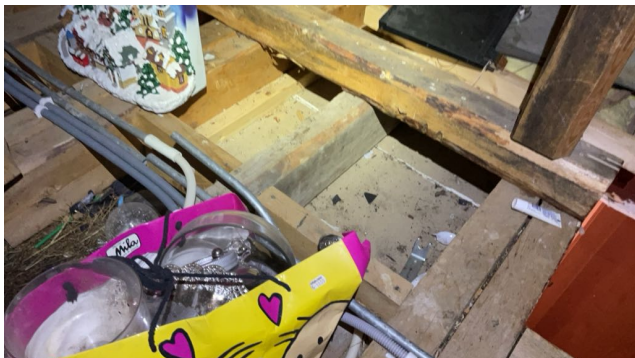
Manglende isolasjon og dampsperre

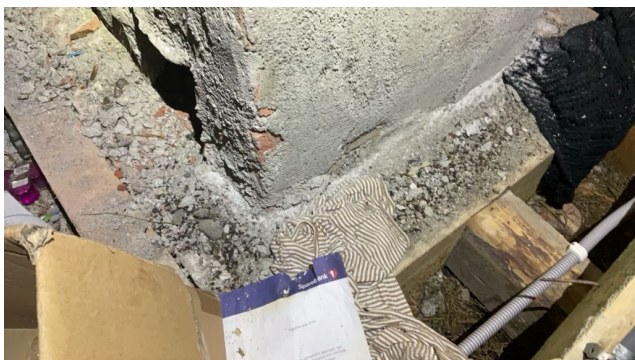
Registrert spor etter mus/skadedyr, må hensyntas skade i lukkede konstruksjoner.

Spor etter skadedyr

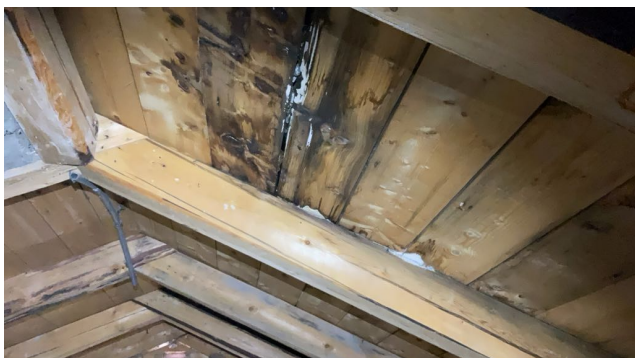
Skader i takkonstruksjon rundt pipestamme som følge av lekkasje på tak og kondens, fare for ytterligere skader i boligen som er registrert fra bad. Ved utbedring med renovering av takkonstruksjon/teking bør undertak etableres.

Skader i undertaktro med sopp på sperrer.

- Råteskadede konstruksjoner må skiftes ut.

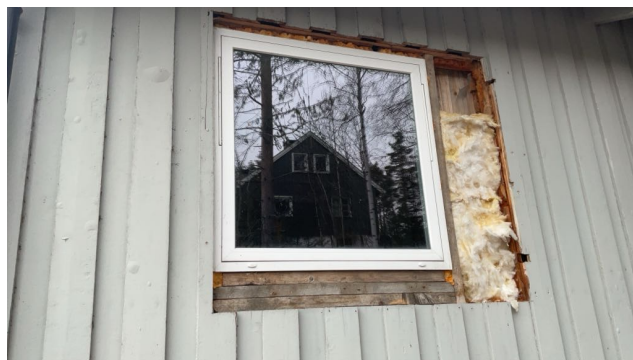
- Det er påvist avvik rundt innsettingsdetaljer.
- Karmene i vinduer er slitte og det er sprekker i treverket.

Avvik utvendig vinduer og innvendig, manglende vannbrett, omramning, vindsperre eller dampsperre er ikke synlig

- Det bør gjøres tiltak for å lukke avviket.

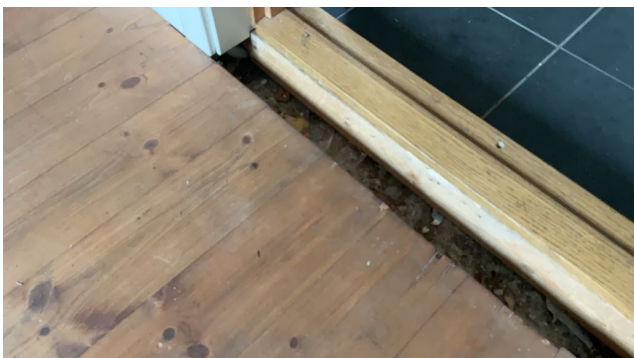
Innvendig i 1.etasje gjenstår det stedvis arbeider, spesielt i overganger.  
Registrert spor etter mus/skadedyr, anbefaler nærmere undersøkelse og tiltak. (ukjent tilstand i lukkede konstruksjoner, må hensyntas)

Gjenstående arbeid

- Det må foretas tiltak for å lukke avviket.

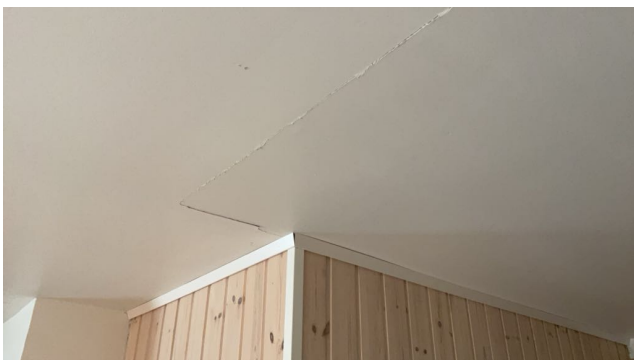
Sprekker i himling

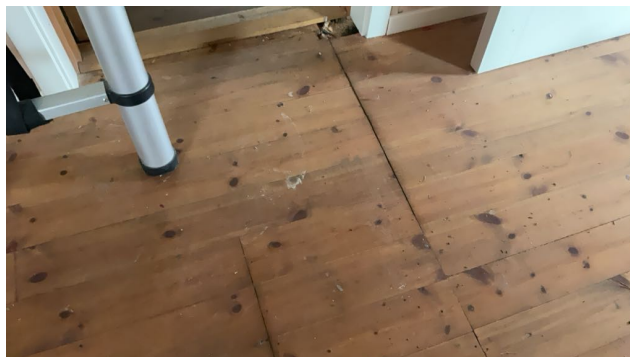
Slitsje og ikke fagmessig utførelse av gulv

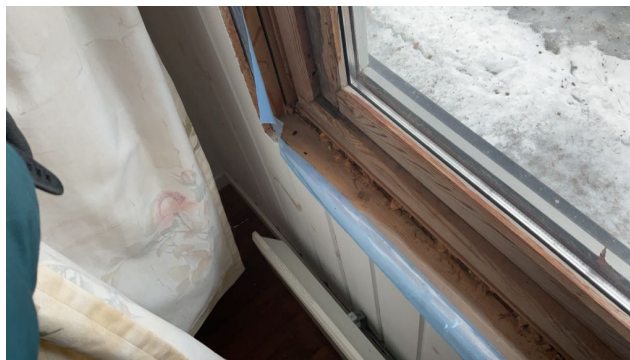
Ukjent utførelser i lukkede konstruksjoner, må hensyntas at avvik i utførelse/konstruksjonsoppbygging kan forekomme

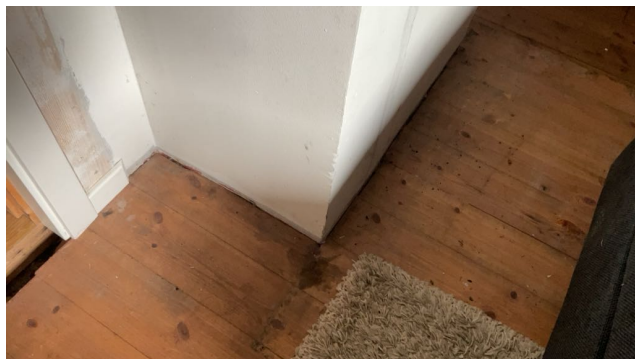
Det er ikke montert vedovn til skorstein, åpen røykinnføring i stue. Det er avvik i etasjeskiller der brennbart materiale er beliggende for nært til pipestamme ihenhold til krav.

Brennbart materiale for nært pipe

- Det må foretas tiltak for å lukke avviket.

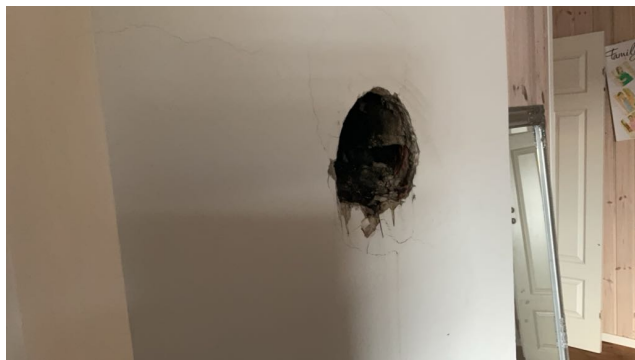
Åpent røykhull

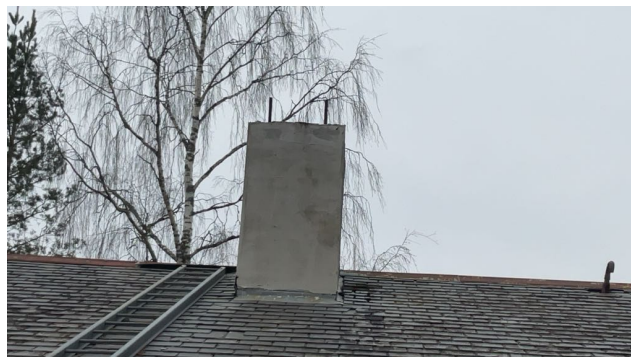
Manglende pipetopp

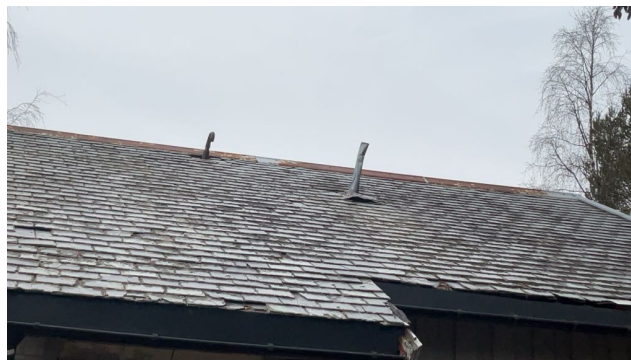
Bør endres lufterør på tekking

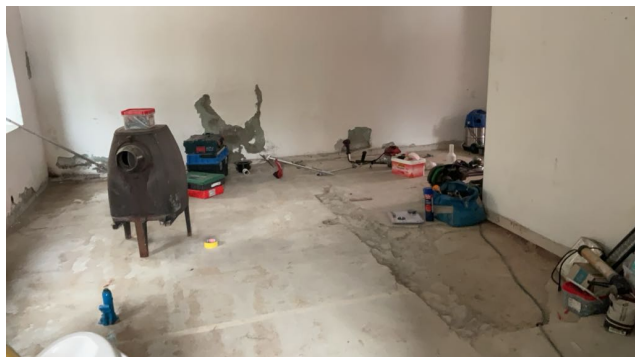
Gjenstår mye arbeid i kjeller

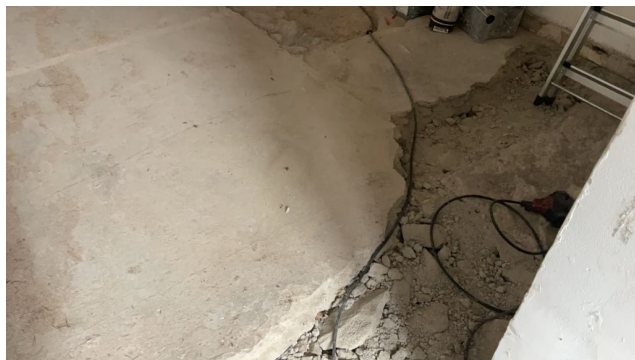
Spalter i gulv tilteknt til avløpsrør

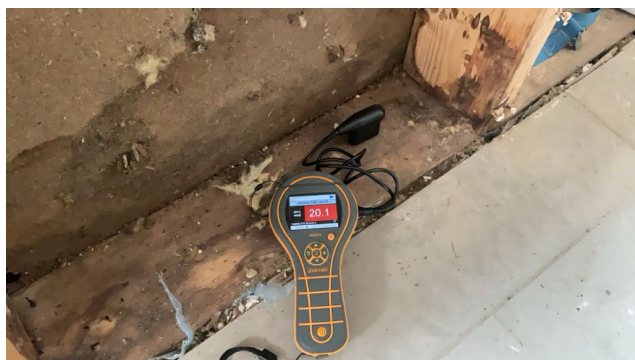
Fuktskjolder mot yttermurer med saltutslag, ved fuktmåletaking var det fuktutslag og sviktende drenering er medvirkende årsak. Yttervegg i nedre del av bindingsverk er fuktpregget i bunnsvill/nedre del av stendere/vindspærre. Årsak er fuktpåvirkning utenfra og fra grunn. Må påregnes utskifting av bunnsvill, skade bindingsverk og utbedring av årsak. Bør vurderes bruk av etasjen og anbefales åpne murkonstruksjoner kombinert med dreneringsarbeid. Må hensyntas at gulv på grunn har ikke damp/fuktsperre i grunn og noe fukt fra grunnen kan fordampe i kjelleretasjen.

Fuktpreget bunnsvill i nedre del preget av muggsopp, ved fuktmåletaking var det fuktutslag der skifte av bubbsvill og sperrer må påregnes

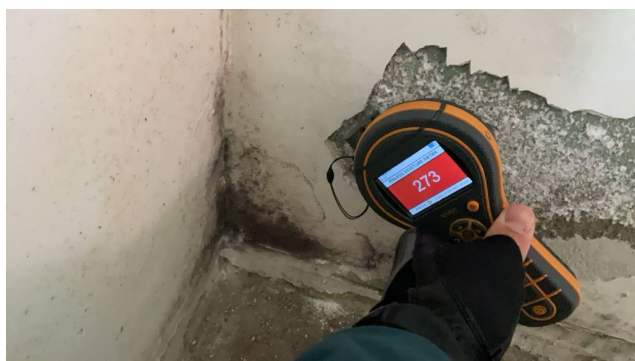
Fuktskjolder og saltutslag mot yttermur, ved fuktmåletaking var det fuktutslag der svikt i drenering er medvirkende årsak. Ikke registrert fuktsperre i grunn og anbefales

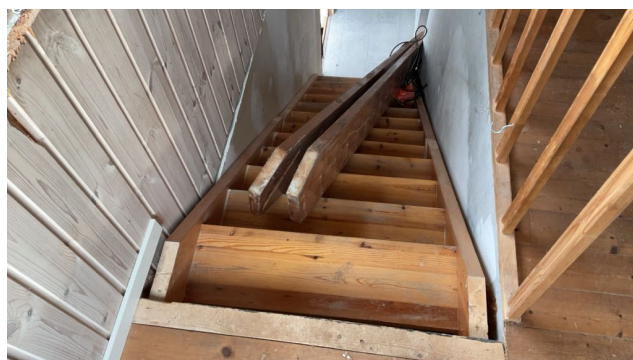
- Trappen har store skader.

Manglende nedre del av trapp, skader på trapp og manglende håndløper. Rekkverk rundt trappeløp er ikke egnet og bør fjernes og oppføres med tilstrekkelig sikring.

- Trappen må påregnes skiftes ut.

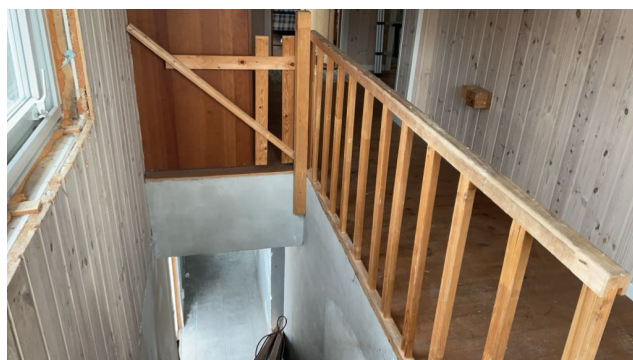
Mangelfull sikring

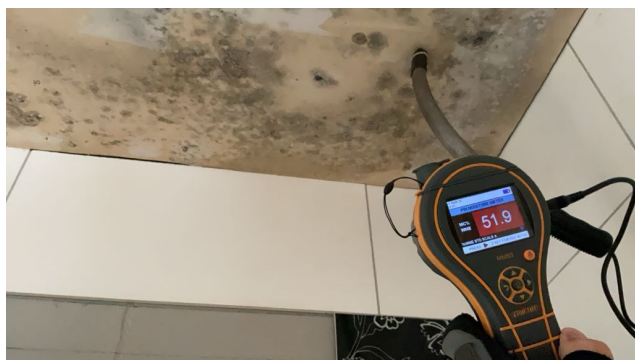
Fra himling er det synlig fuktskader med muggsopp, ved fuktmåletaking var det fuktutslag og tilstand i himling mot tak og delevegger må utbedres.

Ved fuktmåletaking av himling var det høye fuktutslag

- Uegnede materialer må fuktbeskyttes/utskiftes.
- Andre tiltak:

Må foretas utbedring av skade.

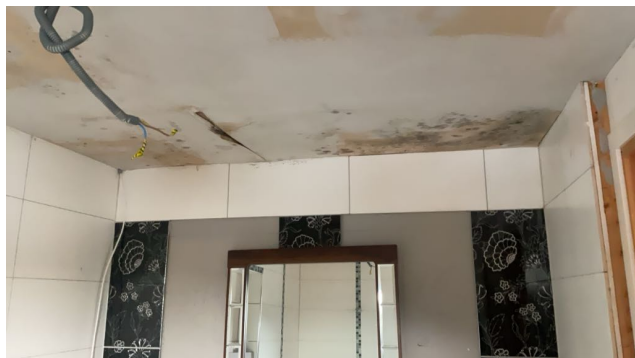
Fuktskader i himling med muggsopp, skade i vegger må påregnes

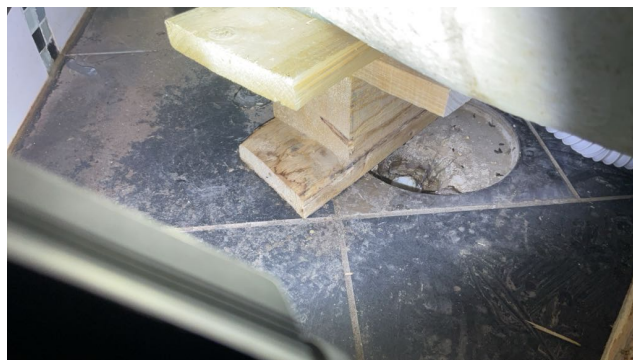
- Det er påvist mangelfull/feil utførelse rundt rørgjennomføringer e.l. som gir fare for fukt i konstruksjonen i våtsone.
- Det er rundt sluk påvist en ikke-fagmessig utførelse av membran/tettesjikt/klemring.

Ikke godkjent sluk eller egnet membran overgang

Bør foretas utbedring av våtrom i sin helhet.

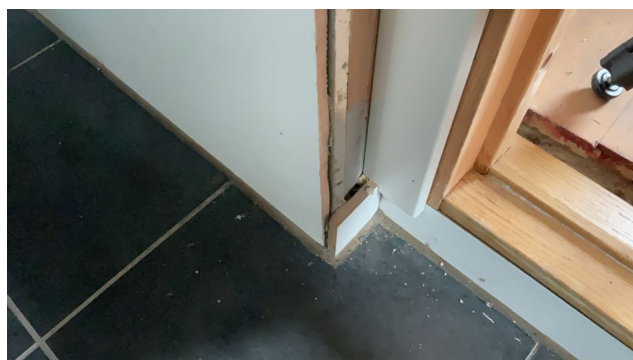
Ufagmessighet og ikke tilstrekkelig membranovergang lagt rett på organisk materiale

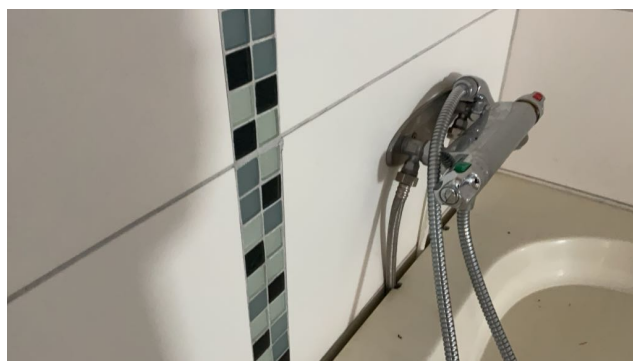
Vannrør/blandebatteri montert på yttervegg

Blandebatteri er montert på yttervegg, fare for frost. (ikke montert er lagt opp vann eller avløpsløsninger)

- Det må foretas tiltak for å lukke avviket.

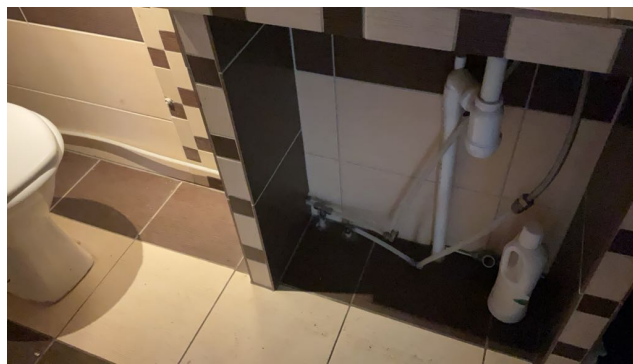
Det er registrert ufagmessige løsninger og materiell/type bruk, tiltak kan kreves og må hensyntas.

Ufagmessigheter

- Anlegget bør sjekkes av fagperson.

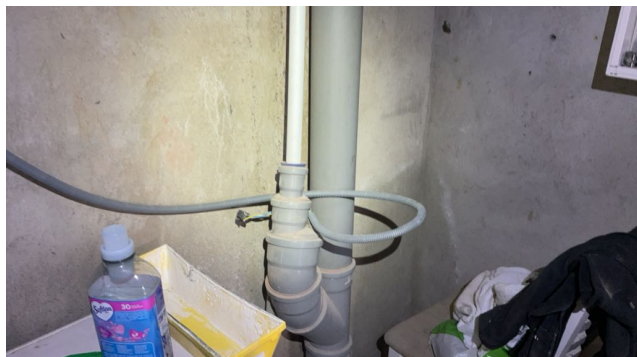
Ufagmessig overgang

Må foretas utskifting og tilstrekkelig utførelser.

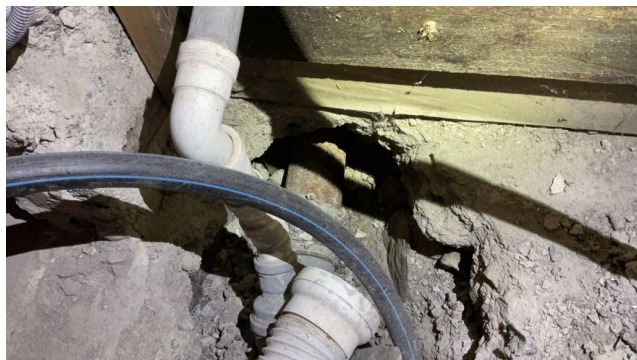
Rust på støpejern bunnledning, uegnet bruk av elastisk rør

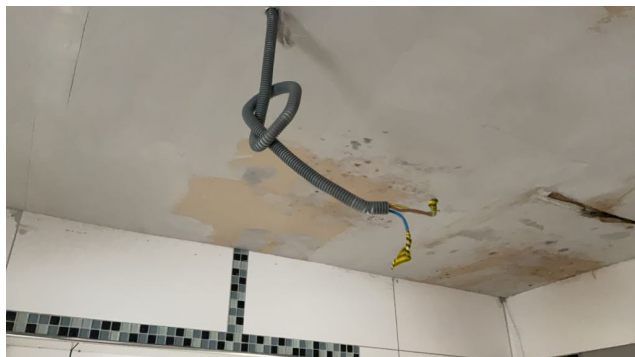
Gjenstående arbeid og løse ledninger

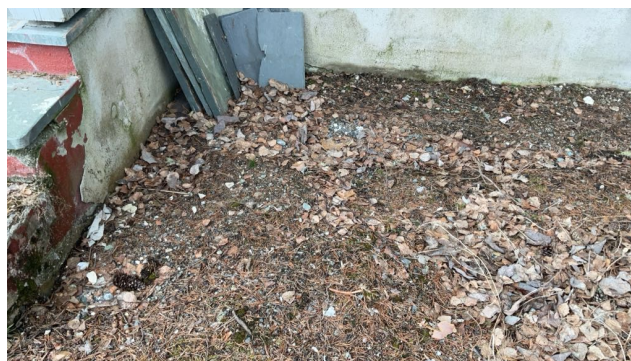
- Det mangler, eller på grunn av alder er det sannsynlig at det mangler, utvendig fuktsikring av grunnmuren ved kjeller/underetasje.

Terrengdall stedvis mot bygning

- Fuktsikring av muren må etableres inkl. klemlist.

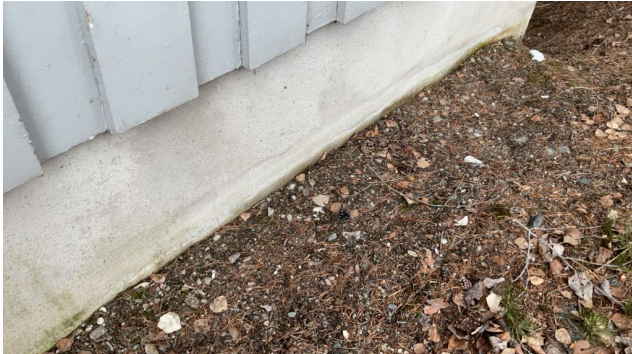
Ingen synlig drenering ved mur

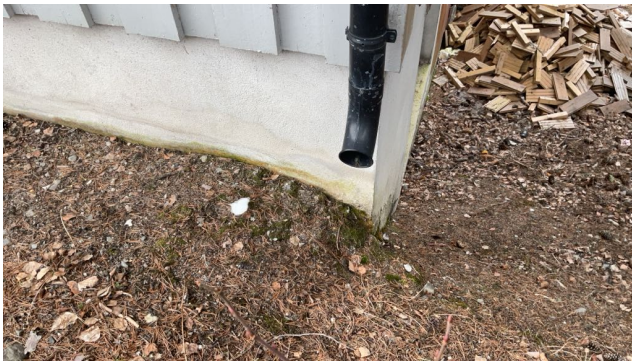
Bør foretas bortledning av takvann

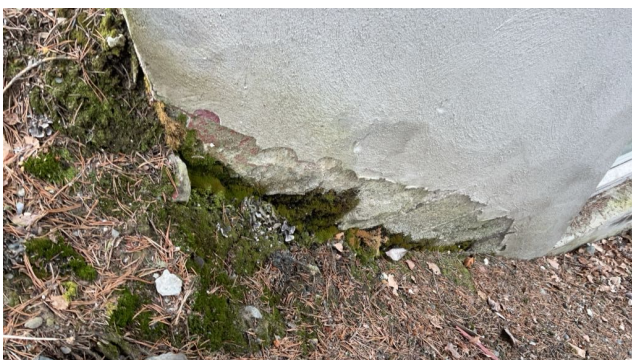
Grunnmuren har setninger, ref. pkt. Etasjeskille. Dette er forholdsvis vanlig mtp. oppføringstidspunktet og byggeskikk. Levetid på mur må hensyntas da ved fukt påkjenning vil levetid forkortes og forekommer forvitring.

Forvitring

- Det må foretas lokal utbedring.
