# Tilstandsrapport

Boligbygg med flere boenheter

Nerbotnveien 11, 9407 HARSTAD

Befaringsdato: 09.07.2025

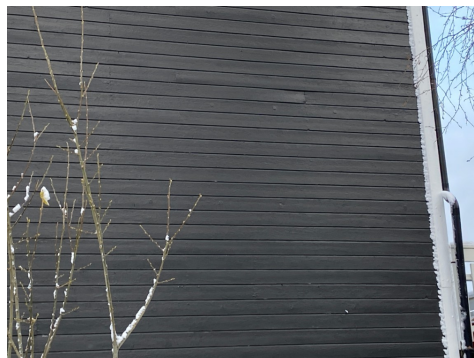
- Det er ingen eller liten lufting i nedre kant av kledning mot grunnmur.
- Det er avvik:

Bildet viser kledning. Stedvis bord med sprukket treverk og innfesting som ikke er ihht. bransjestandard.

Det bør etableres bedre lufting på enkelte steder. Vedlikehold og lokale utbedringer må påregnes.

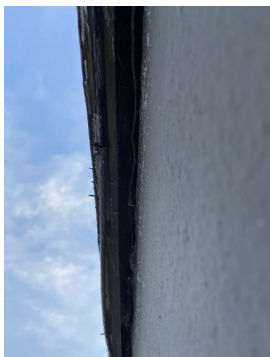
Bildet viser lite lufting i nerkant av kledning.

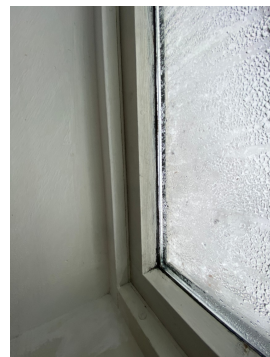
- Det er påvist at enkelte vinduer er vanskelig å åpne/lukke.
- Det er påvist tegn på innvendig kondensering av enkelte vindusglass.
- Det er påvist andre avvik:

Bildet viser vindu med kondens og svertesopp.

Kondensering kan medføre fuktskader i treverk som kan medføre utskiftingsbehov av enkelte vinduer.  
Det må påregnes vedlikehold og lokale utbedringer.  
For å få TG 0 eller 1, må avvik utbedres.

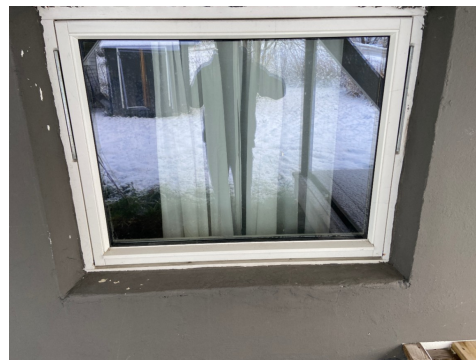
Bildet viser vindu med manglende beslagsløsning.

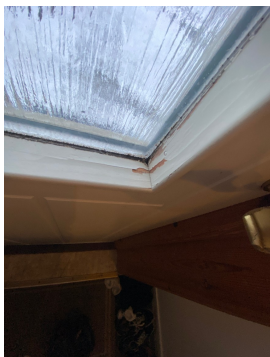
Det er registrert flakkende maling på innvendig glasslist. Utvendig karm har ingen beskyttelse mot utvendig fuktbelastning.

Bildet viser flakkende maling på glasslist.

Det må påregnes vedlikehold av døren.  
For å få TG 0 eller 1, må avvik utbedres.

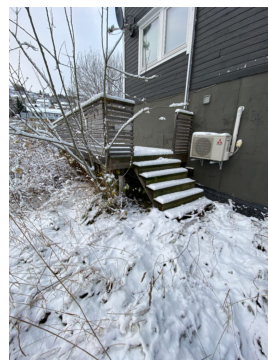
Bildet viser utvendig trapp fra terrasse og ned til terreng.

Rekkverk må monteres for å lukke avviket.

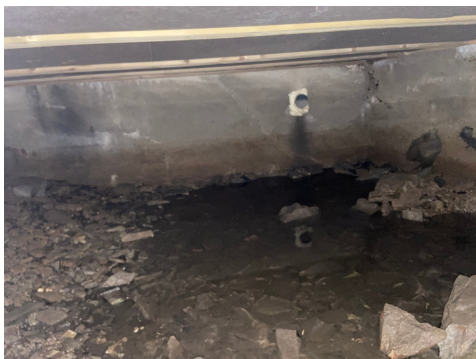
Det er registrert muggsopp/biologisk vekst på enkelte plater, manglende fuktsperre mot grunn og lite ventilering.

Fukt og dårlig ventilering gir grobunn for muggsopp/biologisk vekst.

Bildet viser stående vann i krypkjeller.

Nærmere undersøkelser må gjøres. Drenerende tiltak må påregnes. Det anbefales utbedring av fuktsperre mot grunn, samt utbedring av ventilering.

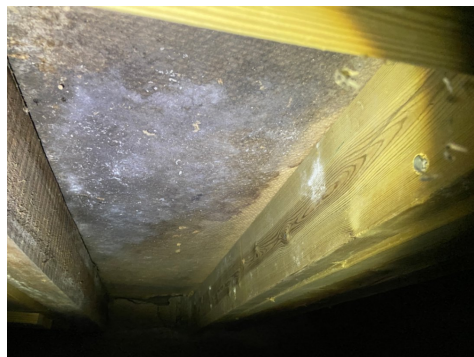
Bildet viser muggsopp på plater i krypkjeller.

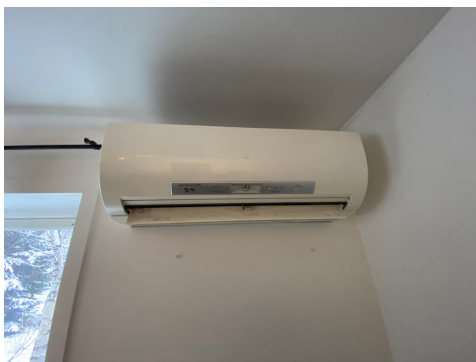
Det er ikke behov for utbedring siden pumpen fungerer i dag, men ut fra alder kan plutselig skade oppstå.

Bildet viser Mitsubishi Electric varmepumpe.

For å få TG 0 eller 1, må pumpen byttes, men når tid dette er nødvendig, er vanskelig å si eksakt.

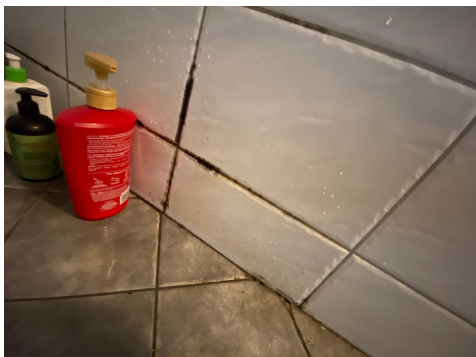
Bildet viser fuger i våtsone, i dusj.

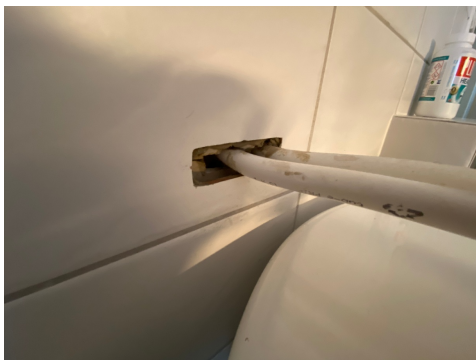
Bildet viser gjennomføring i vegg som ikke er tett.

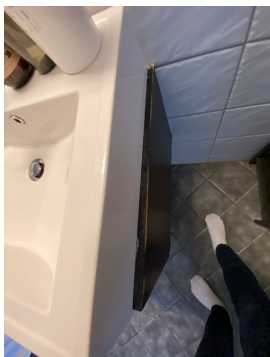
Innredningen er slitt og preget av alderen. Servanten er ikke limt fast i innredningen, har synlige skjevheter og skuffen tar i vasken ved åpning/lukking. Fallforhold er målt og tilfredsstillende ikke krav fra 1997 eller nyere.

Bildet viser løs servant.

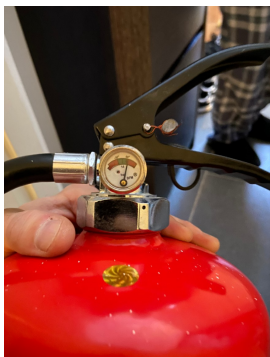
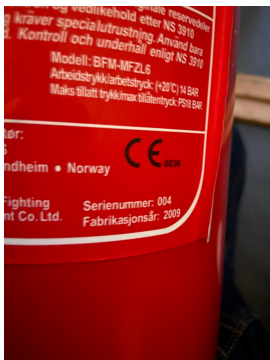
1. Er det mangler for brannslukningsutstyr i boligen iht. forskriftskrav på søknadstidspunktet, men minst Byggeforskrift 1985?  
**Nei**
2. Er det skader på brannslukningsutstyr eller er apparatet eldre enn 10 år?  
**Ja Pulverapparatet er fra 2009, og må skiftes ut.**
3. Er det mangler på røykvarsler i boligen iht. forskriftskrav på søknadstidspunktet, men minst Byggeforskrift 1985?  
**Ja 1 stk. brannmelder er fjernet fra et av soverommene.**
4. Er det skader på røykvarslere?  
**Ukjent 1 stk. brannmelder er fjernet fra et av soverommene.**

Bildet viser pulverapparat, utgått på dato.

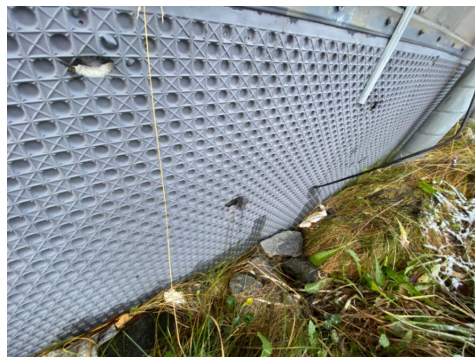
Bildet viser deler av grunnmursplast.

Hull i grunnmursplast anbefales utbedret.

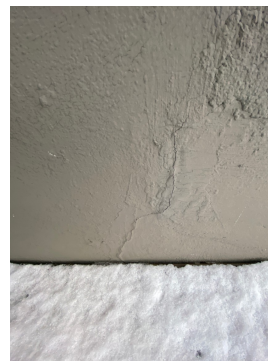
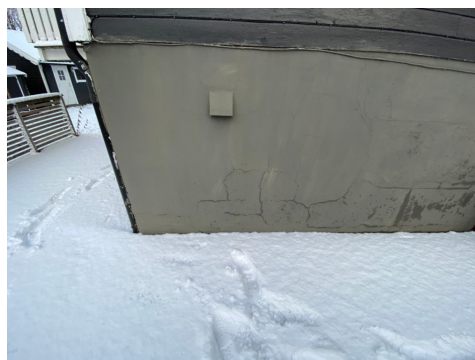
Det er registrert enkelte mindre riss og sprekker i muren.

Bildet viser utvendig mur.

Lokal utbedring anbefales. Riss og sprekker som gjentatte ganger utsettes for fukt og frost kan ekspandere.
