# Tilstandsrapport

Enebolig

J.M.Johansens vei 258, 8340 STAMSUND

Befaringsdato: 26.11.2024

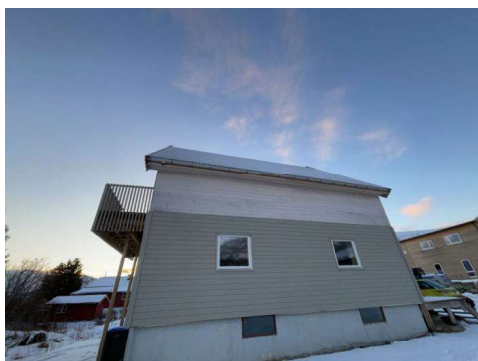
### Nedløp og beslag

#### Vurdering av avvik:

- Det må monteres snøfangere for å oppfylle byggeårets krav.
- Det må foretas tiltak for å lukke avviket.

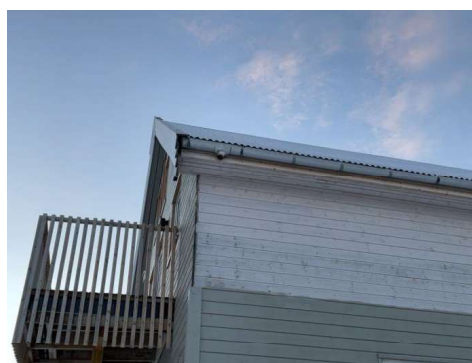
### Veggkonstruksjon

- Det er påvist andre avvik:

- Det må foretas tiltak for å lukke avviket.

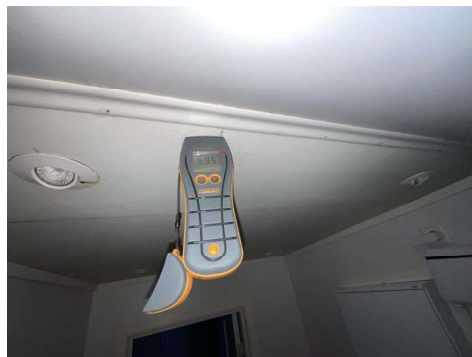
## ! TG 3 Takkonstruksjon/Loft

- Det er påvist fukt-/råteskader i takkonstruksjonen.
- Fuktskader i takkonstruksjon på vaskerom.

- Påviste skader må utbedres.
- Råteskadede konstruksjoner må skiftes ut.

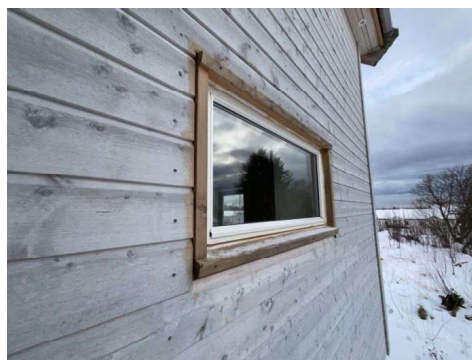
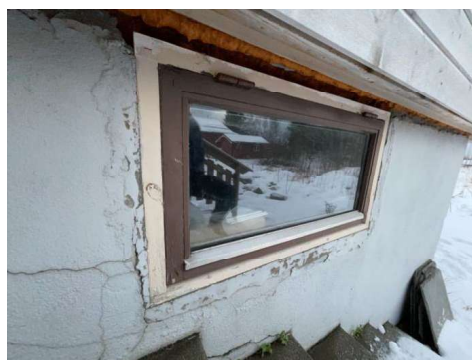
## ! TG 3 Vinduer

- Det er påvist avvik rundt innsettingsdetaljer.

- Det bør gjøres tiltak for å lukke avviket.

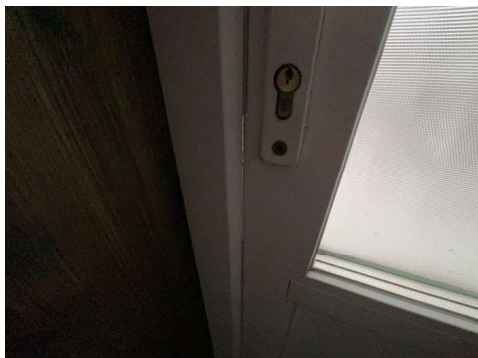
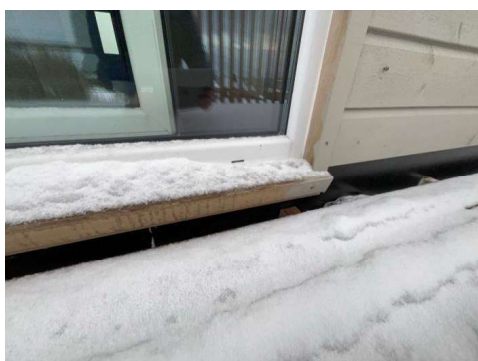
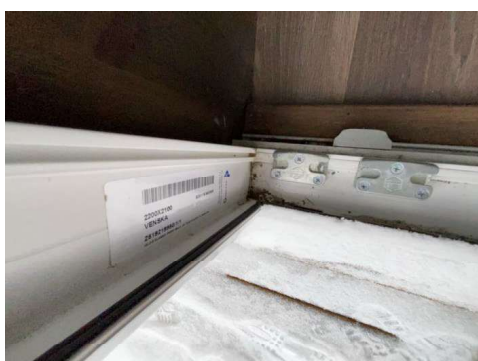
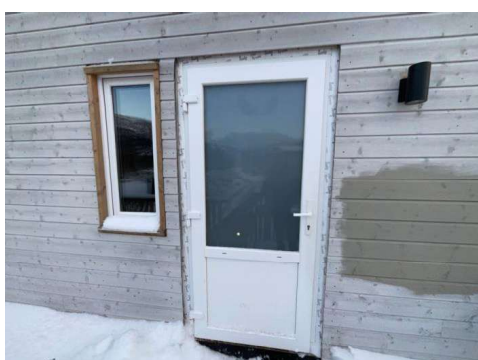
## ! TG 2 Dører

- Det er påvist avvik rundt innsettingsdetaljer.
- Det er påvist utetthet/åpning mellom dørblad og dørkarm. Dvs. at kald trekk kan oppstå.

Uferdig jobb rundt dører, manglende beslag og skader på dører.

- Dører må justeres.
- Det bør gjøres tiltak for å lukke avviket.

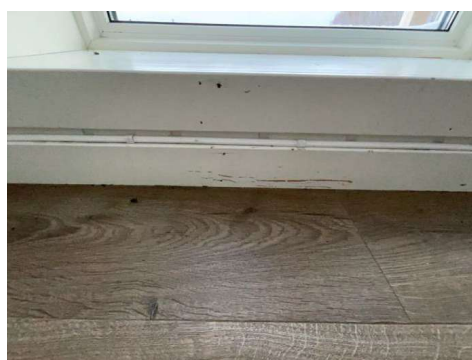
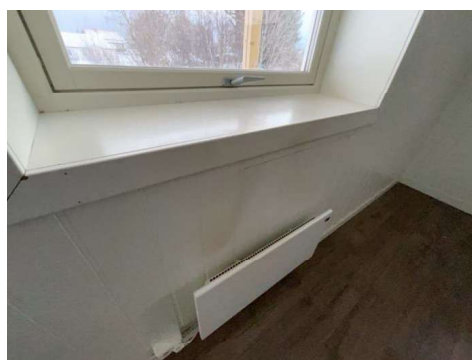
### ! TG 2 Overflater

- Overflater har en del slitasjegrad utover det en kan forvente. Endel slitasje og skader i hovedsak i 1 etasje.

- Overflater må utbedres eller skiftes.

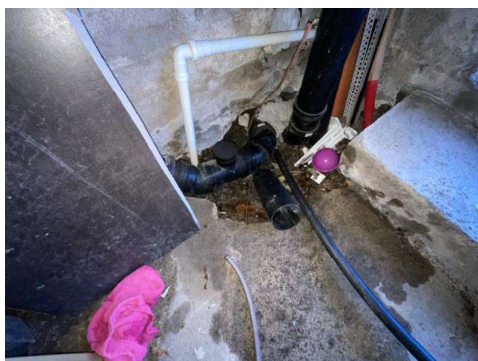
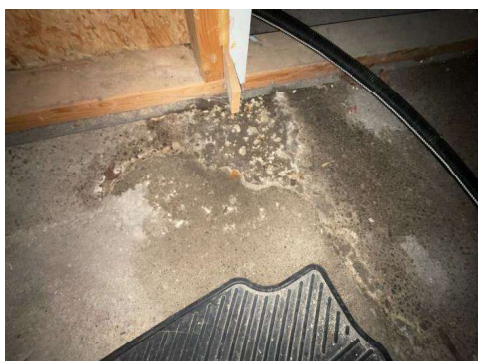
- Det er påvist synlig fuktighet på mur/gulv i kjeller.

- Det må foretas tiltak for å redusere/begrense fuktgjennomtrenging inn i kjeller.

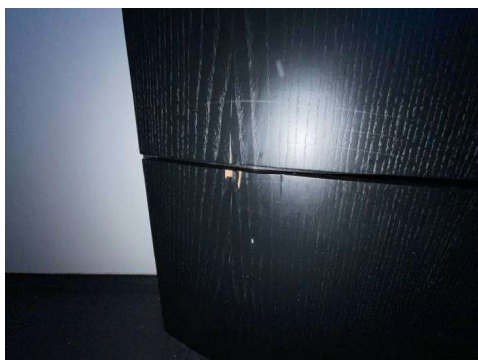
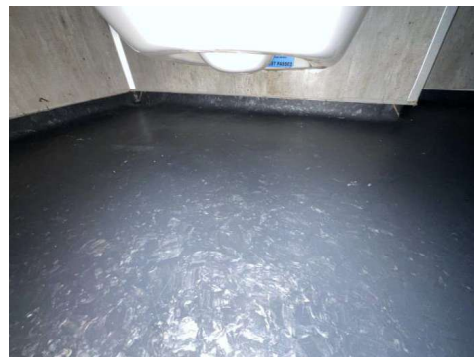
## ! TG 2 Sanitærutstyr og innredning

- Det er ikke påvist tilfredsstillende løsning for å synliggjøre lekkasje fra innebygget susterne.
- Det er påvist skader på innredning.

- Lokal utbedring må utføres.

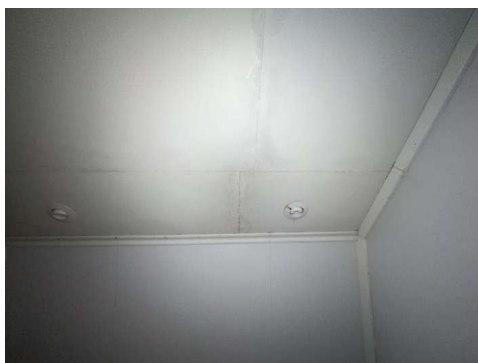
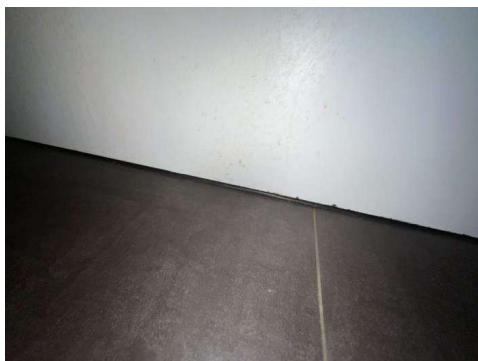
### ! TG 3 Overflater vegger og himling

- Det er registrert synlige tegn på fukt-/råteskader.
- Våtromsplater er ikke montert fagmessig.

- Det må foretas lokal utbedring.
- Råteskadet treverk må skiftes.

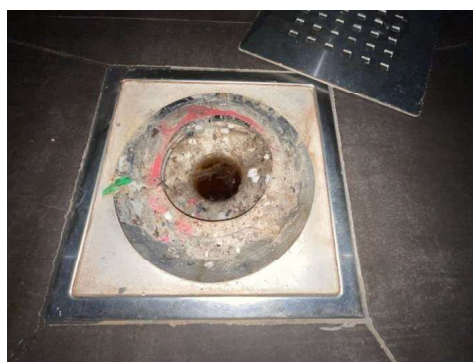
### ! TG 2 Overflater Gulv

- Det er påvist avvik i krav til høydeforskjell/fall-løsning på våtrommet.

- Det må foretas utbedring av avviket.

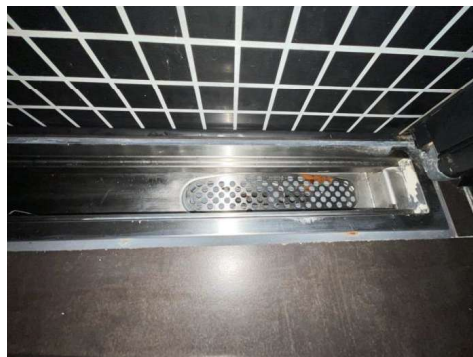
## ! TG 2 Overflater Gulv

- Det er påvist avvik i krav til høydeforskjell/fall-løsning på våtrommet.

- Det må foretas utbedring av avviket.

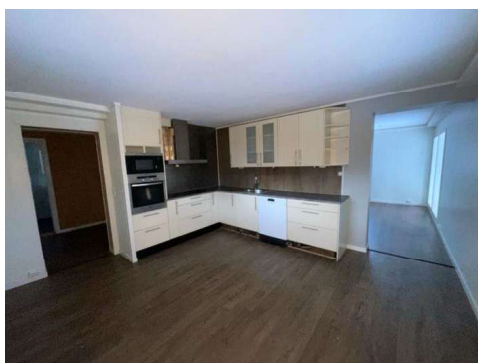
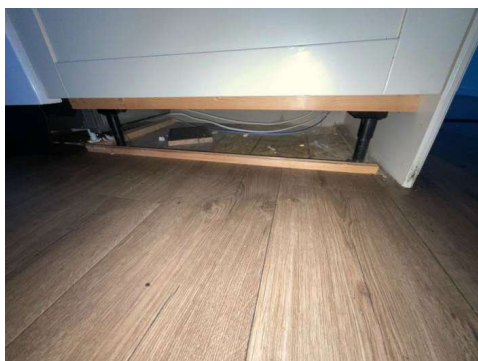
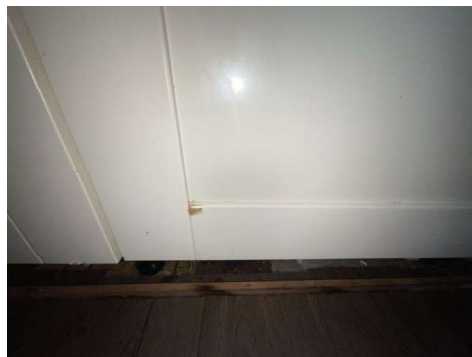
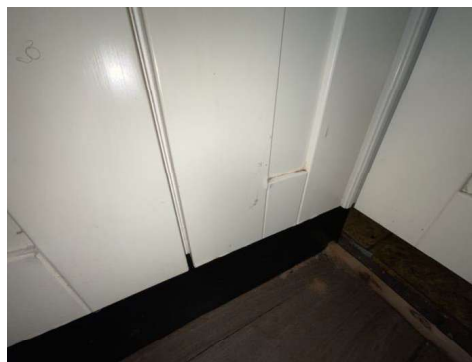
- Det er påvist skader på overflater/kjøkkeninnredning utover normal slitasjegrad.

- Påviste skader må utbedres.
- Det må påregnes lokal utbedring/utskiftning.

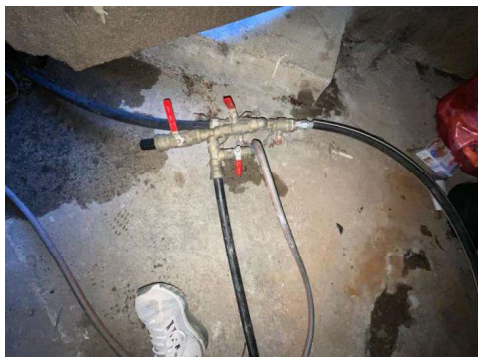
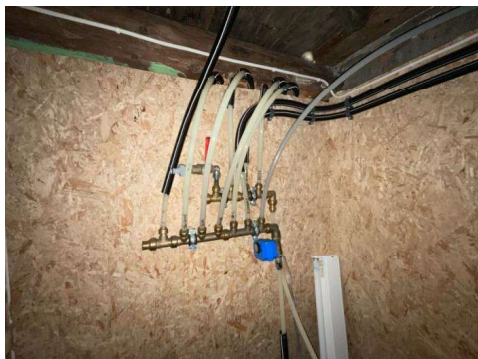
- Det er påvist at eventuelt lekkasjevann fra rør i rør system ikke ledes til sluk eller annen kompenserende løsning.
- Det er påvist ufagmessig utførelse av vannledninger.
- Det er påvist at vannrør som er utsatt for kulde har mangelfull isolering.

- Vannrør må isoleres i kalde rom.
- Anlegget bør sjekkes av fagperson.

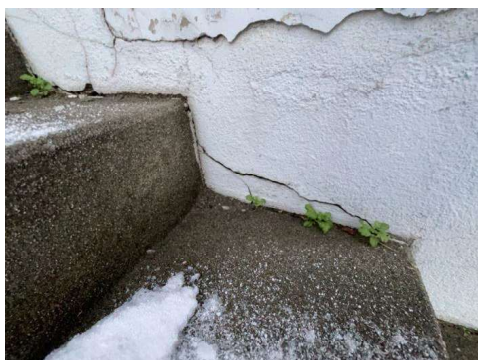
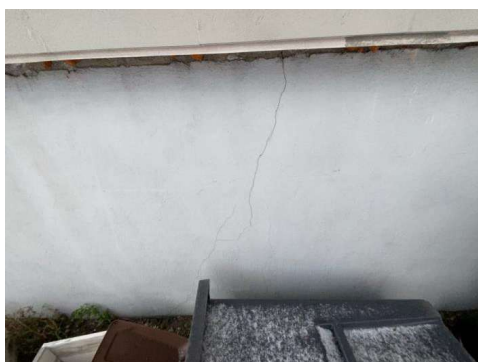
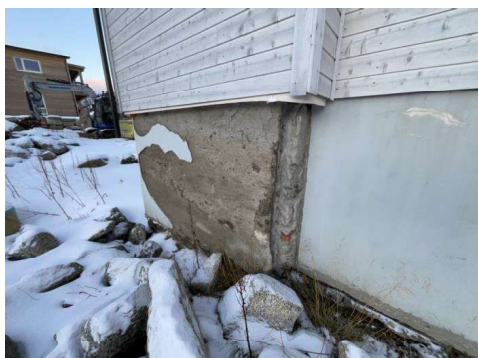
- Det er registrert skråriss som er symptom på setninger.
- Grunnmuren har sprekkdannelser.
- Det er registrert setningsskader/store riss/sprekker.

- Påviste skader må utbedres.
- Lokal utbedring må utføres.
