# Verditakst for landbrukseiendom

## Øversjødalsveien 1450

Gnr. 80 Bnr. 3

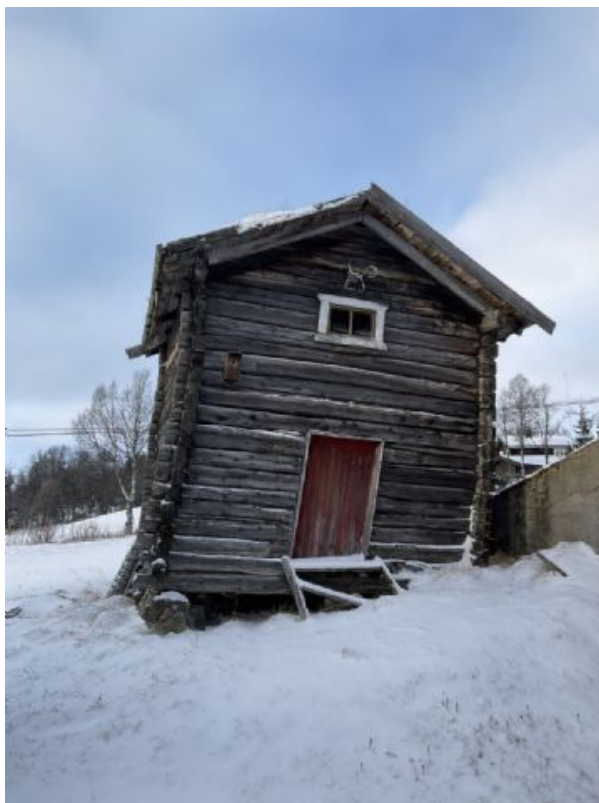
**Stabbur**

Fundamentert på punkter. Bygget har sklidd av fundamentene på ene siden. Dette har medført at bygget er skjevt.  
 Vegger i gammel 2.etg låft.  
 Taket er tekket med torv.  
 Bygget bør jekkes opp og fundamenteres på nytt. Dette bør ikke utsettes lenge, da selve bygningskroppen kan få deformasjoner som kan være vanskelig å rette opp.  
 Bygget er avbildet under beskrivelsen.

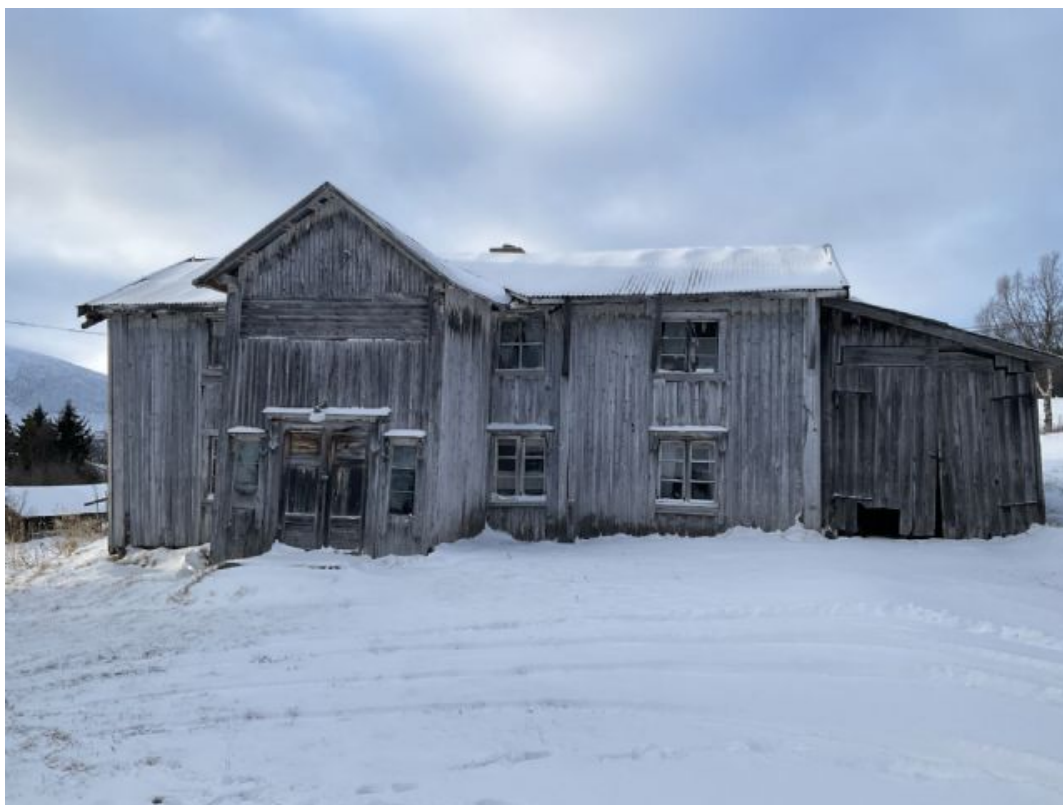
**Gammelstua**

Gammestua vurderes å være tilnærmet kondemnabel, og er ikke gitt noen verdi i rapporten.

Bygget er ikke kontrollert, men ene delen er i loft, og det kan være noe restverdi i tømmeret. Det vil imidlertid kreve mye arbeid å bearbeide dette til bruk.

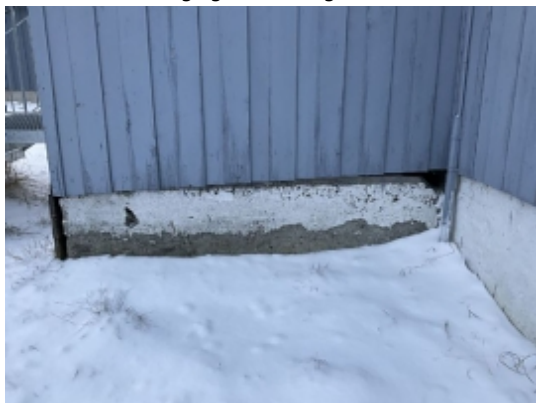
**Gangen har sunket og det gliper over muren.**

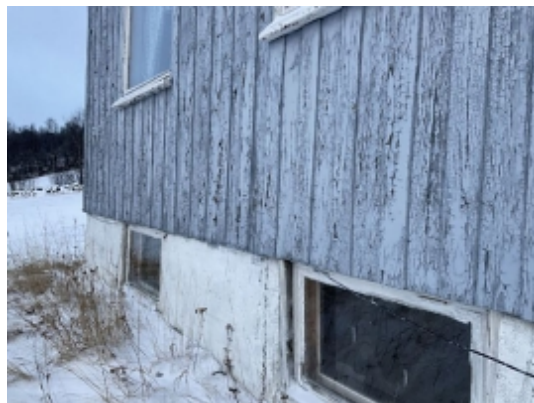
Trebjelkelag med ukjent mengde/type.  
Vegger i bindingsverk m/plass til 100 mm isolasjon, ukjent typr. Utvendig stående, høvlet kledning.  
Mye avskalling av maling og svært værslitte overflater.  
Boligen må påregnes ny kledning.  
Det er en liten luftbalkong i gavlen i 2.etg. Denne er ikke kontrollert.

**Værslitte fasader.**

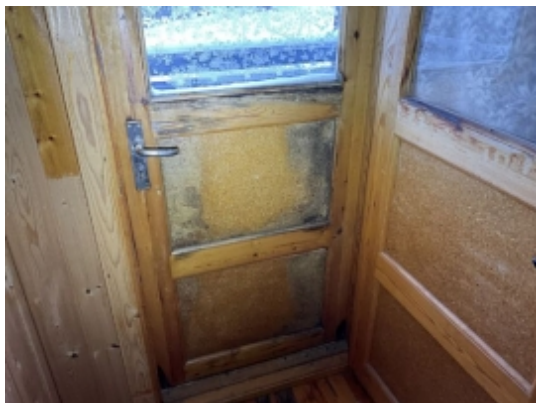
**Fuktskadet verandadør.**

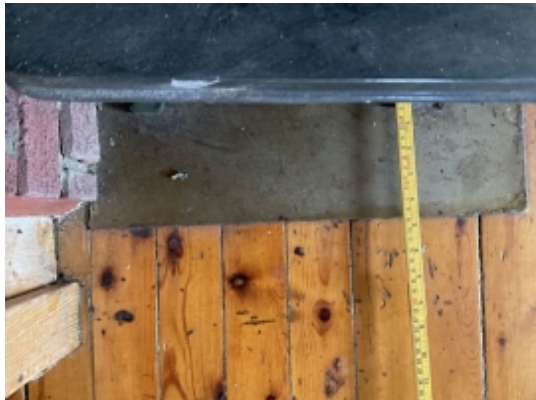
Teglpiper med sotluke i kjeller. Jøtul 602 i stue og i ett soverom i 2.etg. Jøtul tilhenger i kjøkken. Vedtakke i kjeller m/sotluke bak. Det er mangelfulle plater under ovner og liten avstand til brennbart. En røykinnføring i 2.etg. er ikke påkoblet ovn, og det er mangelfull tetting av røykrøret med plast. Dette vil være en brannrisiko dersom det skulle oppstå en pipebrann eller andre relevante hendelser. **En rehabilitering av boligen bør også omfatte rehabilitering av piper og ildsteder.**

**Liten plate under ovn.**

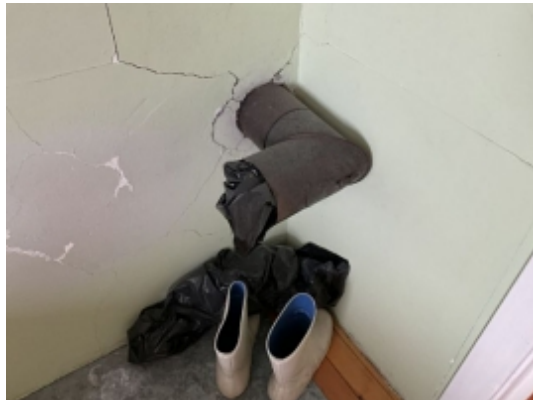
**Mangelfull røykinnføring.**

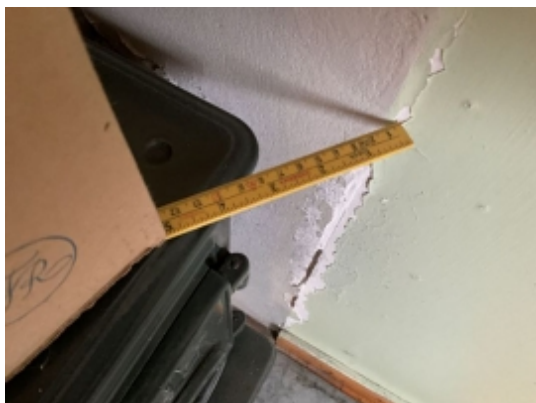
**Liten avstand til brennbar vegg.**

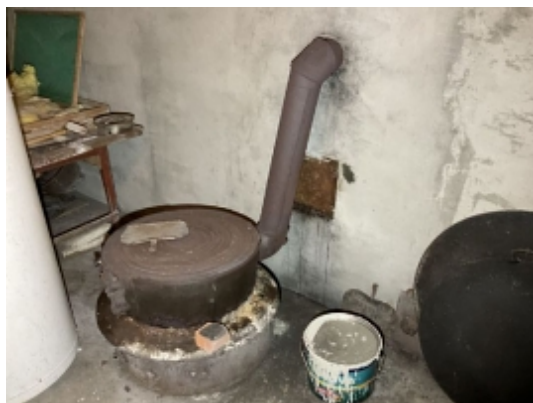
**Sotluke bak takke i kjelleren.**

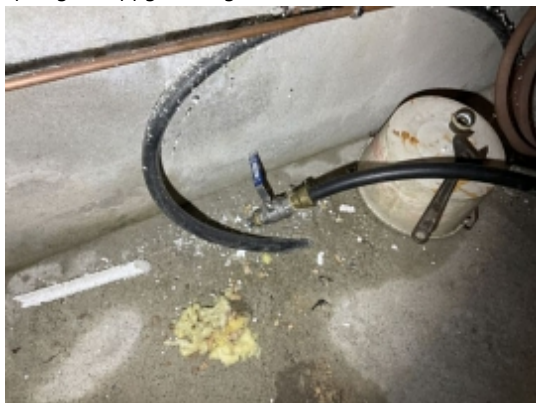
Det har vært brukt sporadisk til overnatting i den varme årstiden, og vannet er frakoblet. Det opplyses at det er frostskaide på rørinstallasjoner, så dette må kontrolleres og påregnes nytt.

**Vann frakoblet.**

VVS må påregnes oppgradering.

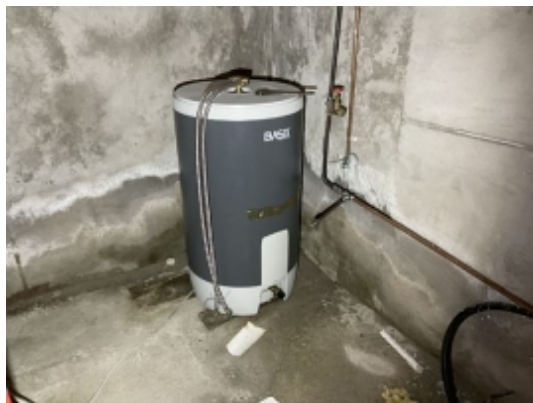
Ny bereder er plassert i kjelleren, men ikke påkoblet.

**Nyere bereder, ikke tilkoblet.**

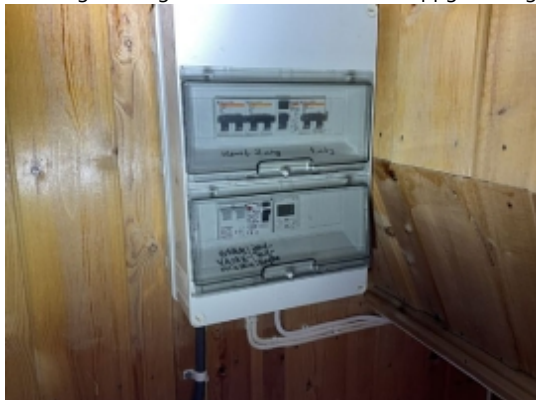
Egen sikringsboks seriemåler og m/automatsikringer. Det er få kurser, og åpen installasjon.

**Enkel sikringsboks med seriemåler.**

En rehabilitering av boligen vil medføre behov for oppgradering av den elektriske installasjonen.

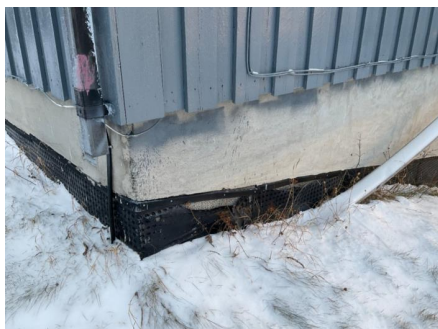
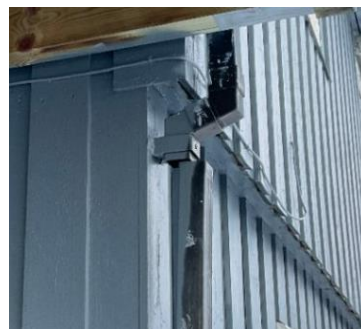
Taknedløp er ført ned på terrenget og nedløp er glidd fra hverandre. Dette tilfører fukt inntil grunnmuren som synes innvendig m/fuktmerker og saltutslag på muren i hjørner.

Taknedløp ført ned ved grunnmuren.

Taknedløp glidd fra hverandre.

Det anbefales at taknedløp ledes lenger bort fra fundamentene, da dette reduserer fuktbelastningen på fundamenter og kjellerrom.

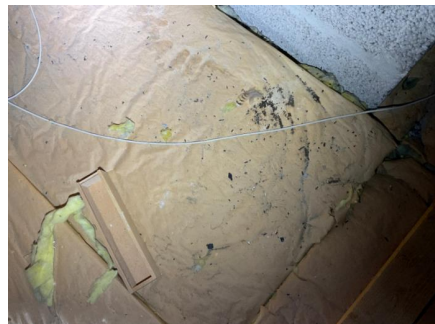
- Det er registrert symptom på aktivitet fra skadedyr

Noe muslort på kaldloftet.

Det kan gjøres kartlegging hvor mus tar seg opp på loftet, og gjøre tiltak for å hindre dette. Dette kan ses i sammenheng med store åpninger i musesperre. Eventuelt ta kontakt med firma som jobber med skadedyrbekjempelse. Etterisolering av himlingen mot kaldt loft anbefales som et godt fyringsøkonomisk tiltak.

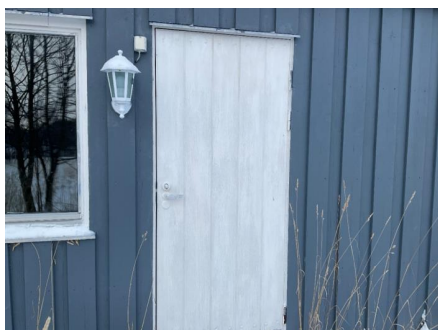
Værslitt dør.

Dørklinken i underetasjen må byttes, og døra bør slipes og males utvendig. Alternativt kan døra byttes.

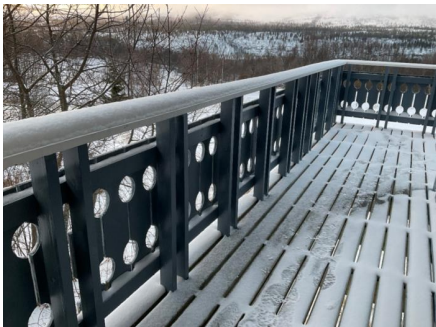
Rekkverket er for lavt i forhold til dagens krav til rekkverkshøyder.

Rekkverk tilfredsstiller ikke dagens krav. Dagens krav er at høyde på rekkverk ved balkonger, tribuner, passasjer og lignende skal være minimum 1,0 m der avstanden til terrenget er mer enn 0,5 m.

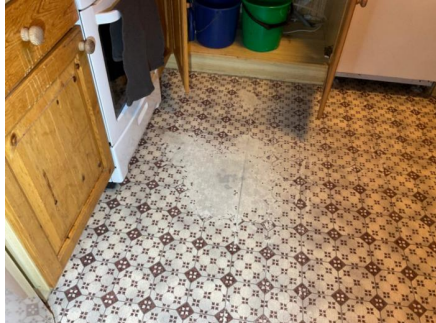
Mønsteret slitt vekk.

Noen overflater må påregnes oppgradering eller utskifting.

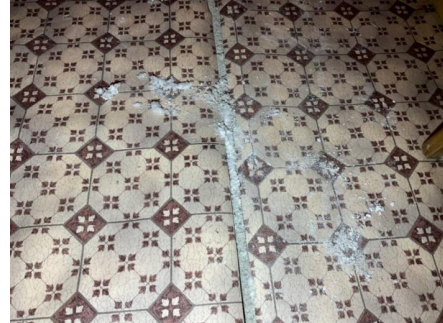
Sprekk i løst belegg, saltutslag fra betonggolvet.

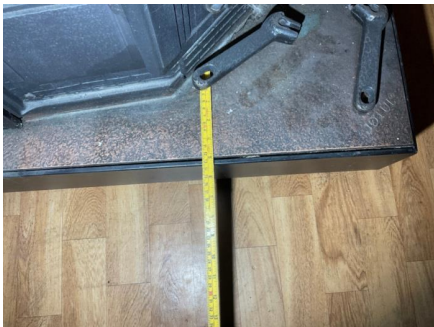
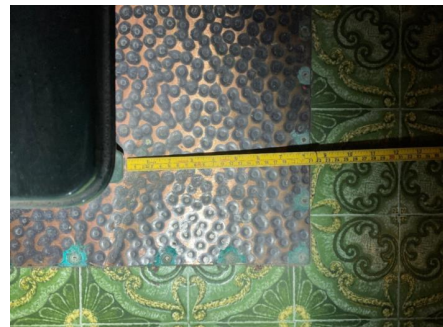
Kravet til avstand fra røykrør til brennbart er 300 mm.  
Plate under ovnen skal være minimum 300 mm ut foran ovnen.  
Sotluken er vanskelig tilgjengelig når skorsteinen skal feies, og sot skal fjernes.

Ildfast plate foran ildstedet er for liten.

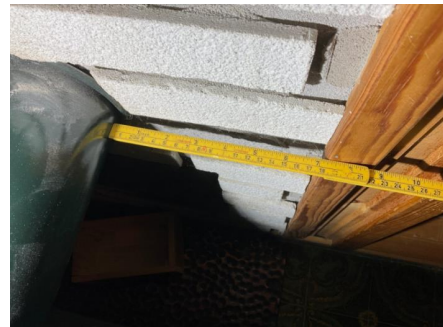
Røykrør for nært brennbart.

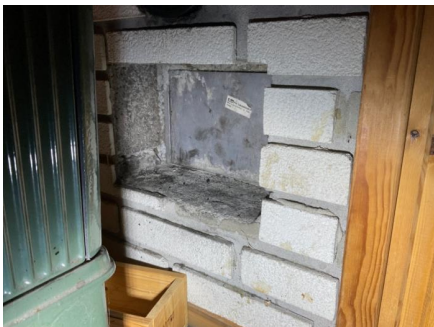
Sotluke bak Jøtul 602.

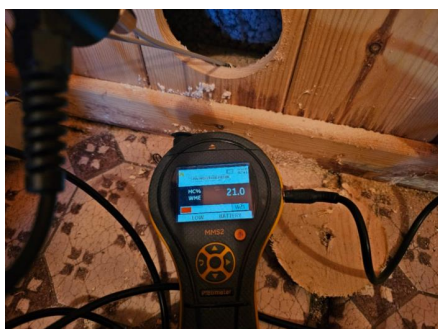
Hulltaking er foretatt og det er påvist avvik i konstruksjonen. Hulltaking er foretatt i ett lagerrom. Fuktkvotemåling (vekt%) i konstruksjonen ble målt til 21 %.

Det registreres litt for høyt fukttinnhold i svilla i utlektet vegg. Fukttinnholdet i trevirke bør ikke overstige 17 %, da dette er nedre grense for etablering av mugg og sopp.

Måling viser 21 % fuktinnhold i svilla.

- Det påviste fuktnivå gir grunn til å overvåke konstruksjonen jevnlig for å se utvikling over tid, og eventuelt foreta tiltak for å unngå fuktskader.

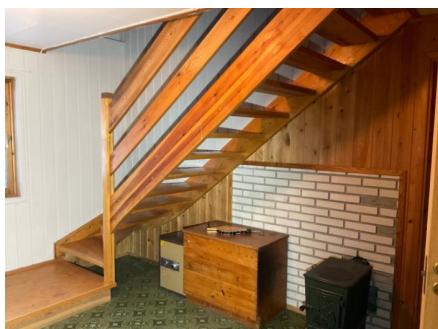
- Åpninger er såpass store at det ut ifra sikkerhetsmessige forhold anbefales å lage mindre åpninger.

Trappen til underetg.

Det anbefales at det monteres avstandsbegrenser mellom trinnene som reduserer åpningen til 10 cm eller mindre. Montere gelender mot veggen vil øke sikkerheten i trappen.

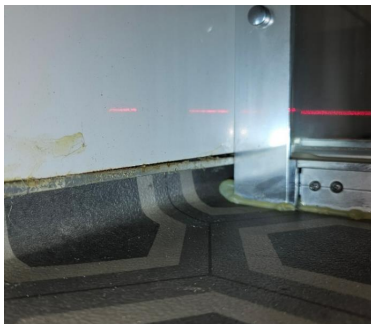
Det er mangelfullt med silikon mot aluminiumslisten under plater i dusjen.

Mangler silikon mellom plate og list.

Silikon bør påføres i fugen mellom veggplater og bunnlist. Dette for at ikke vann skal trenge inn bak veggplater.

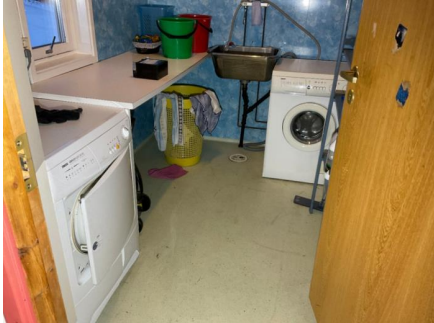
- Det er påvist avvik i fallforhold til sluk i forhold til krav i forskrift på byggetidspunktet.
- Målinger viser at det ikke er fall til sluk (motfall).

Det er motfall til sluket.

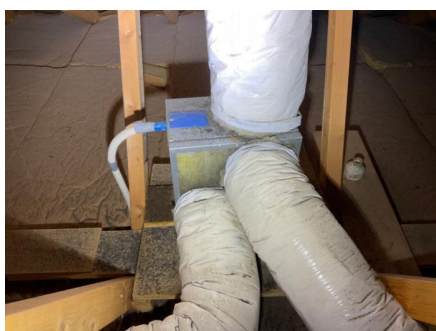
Vifteenheten på kaldloftet er ute av drift.

- Det bør etableres tilfredsstillende tilluft til våtrom f.eks. luftespalte ved dør e.l.
- Det må gjøres tiltak for å lukke avviket.

Bytte av ventilasjonsvifte må påregnes da disse har en forventet levetid på 15 år.

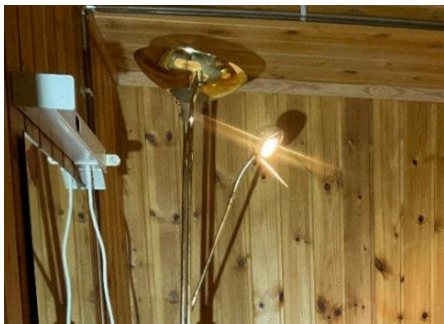
Lysarmatur uten lysrør og alternativ lyskilde bak.

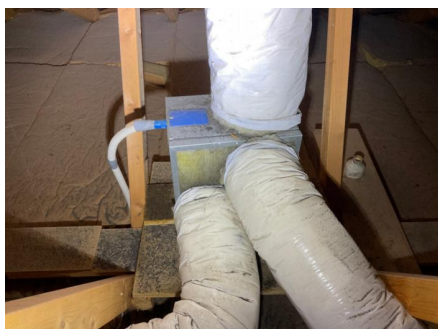
Det er viktig at mekaniske avtrekk som dette er i drift hele tiden, særlig i den kalde årstiden. Dersom viften stoppes, vil det strømme varm, fuktig luft opp i kanalen over tak, og dette vil kondensere i møte med kald uteluft oppe i kanalen. Dette kan medføre at kondensen renner tilbake og skader himlingen under.

Viften på loftet var ute av drift.

- Avtrekkssystemet må utbedres.
- Det bør etableres tilfredsstillende tilluft til våtrom f.eks. luftespalte ved dør e.l.

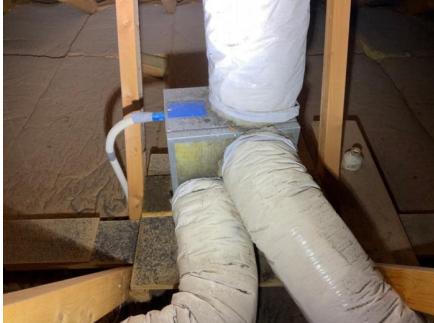
Vifteenheten må byttes.

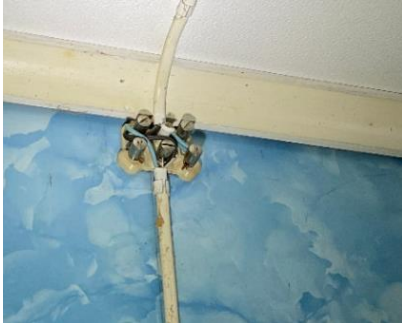
Mangler deksel på koblingsboks.

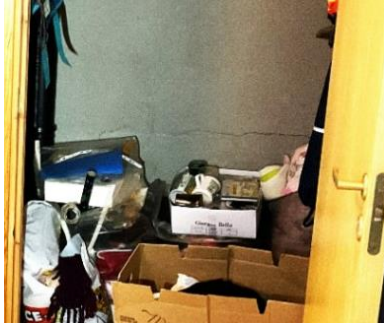
Liten sprekk i muren i kjøkkenet.

Det anses ikke nødvendig med tiltak i forhold til påviste avvik. Lokal utbedring med puss og maling av overflaten kan gjøres om ønskelig.

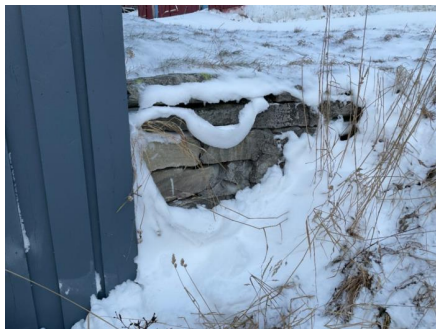
Støttemurer uten rekkverk/sikring utgjør en risiko, spesielt ved ferdsel i mørket, da en ikke ser kanten.

Støttemur mangler rekkverk.
