## ØVERSJØDALEN

Adresse: Øversjødalsveien 1450, 2540  
Øversjødalen

Gnr 80 bnr 3 m.fl

# Verditakst for landbrukseiendom

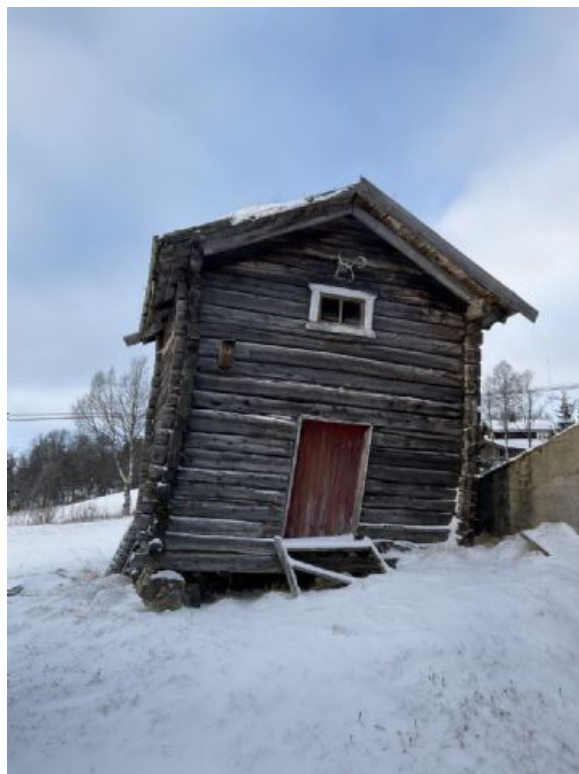
**Stabbur**

Fundamentert på punkter. Bygget har sklidd av fundamentene på ene siden. Dette har medført at bygget er skjevt.  
Vegger i gammel 2.etg laft.  
Taket er tekket med torv.  
Bygget bør jekkes opp og fundamenteres på nytt. Dette bør ikke utsettes lenge, da selve bygningskroppen kan få deformasjoner som kan være vanskelig å rette opp.  
Bygget er avbildet under beskrivelsen.

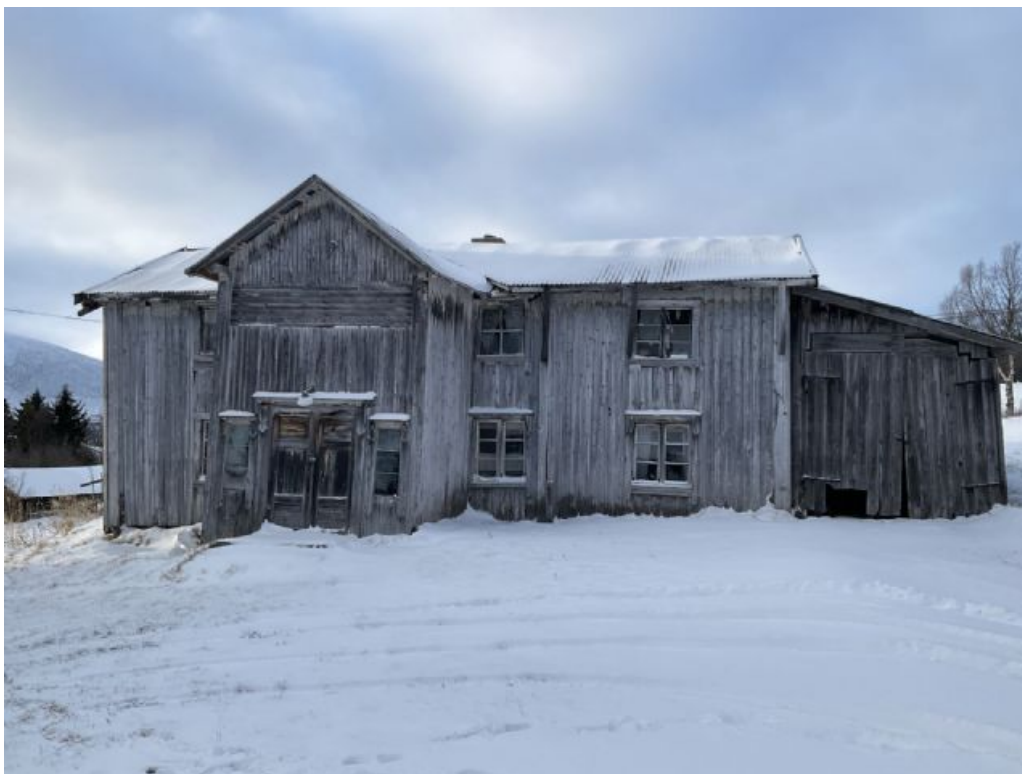
**Gammelstua**

Gammelstua vurderes å være tilnærmet kondemner, og er ikke gitt noen verdi i rapporten. Bygget er ikke kontrollert, men ene delen er i loft, og det kan være noe restverdi i tømmeret. Det vil imidlertid kreve mye arbeid å bearbeide dette til bruk.

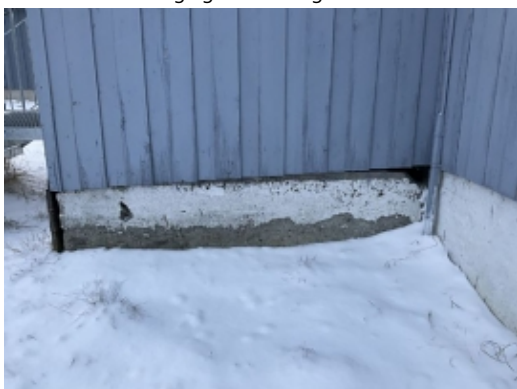
**Gangen har sunket og det gliper over muren.**

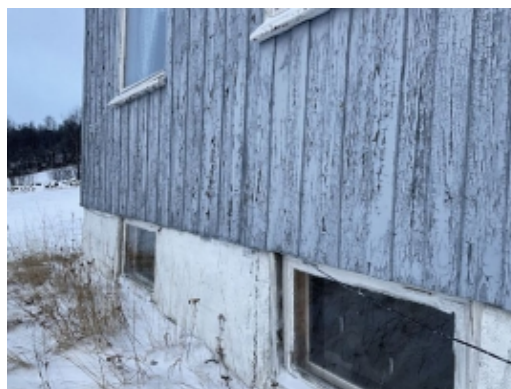
**Værslitte fasader.**

Boligen må påregnes ny kledning.

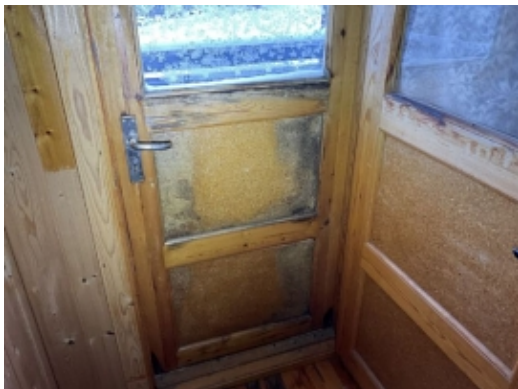
Ytterdør er eldre tredør m/enkle vinduer. Terrassedør til luftbalkong i 2.etg. er dobbel dør m/enkle vinduer, ytterste dør er misfarget av fukt.

***Fuktskadet verandadør.***

Dører og vinduer med unntak av vinduer fra 1988 må påregnes nytt.

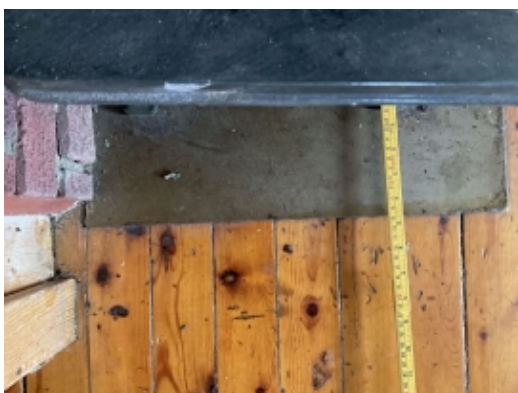
***Liten plate under ovn.***

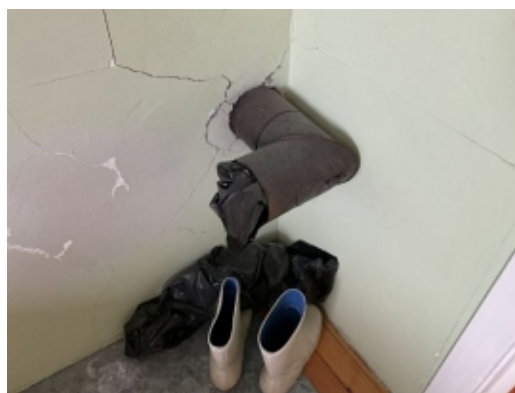
***Mangelfull røykinnføring.***

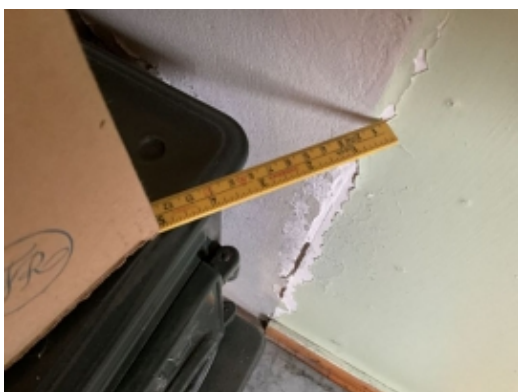
***Liten avstand til brennbar vegg.***

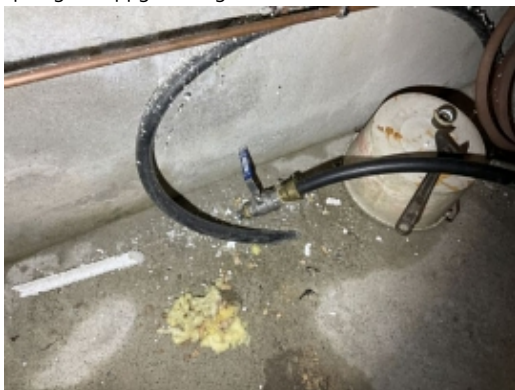
**Vann frakoblet.**

VVS må påregnes oppgradering.

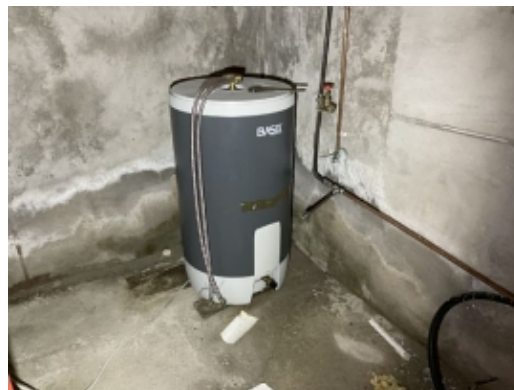
Ny bereder er plassert i kjelleren, men ikke påkoblet.

**Nyere bereder, ikke tilkoblet.**

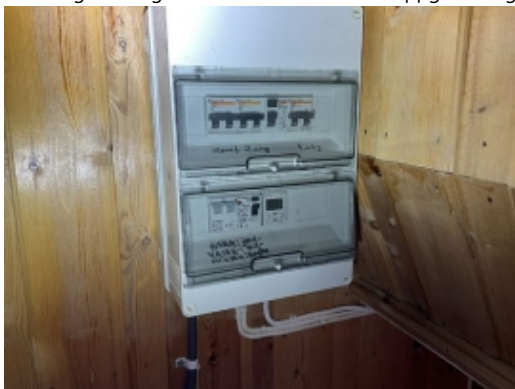
Egen sikringsboks seriemåler og m/automatsikringer. Det er få kurser, og åpen installasjon.

**Enkel sikringsboks med seriemåler.**

En rehabilitering av boligen vil medføre behov for oppgradering av den elektriske installasjonen.

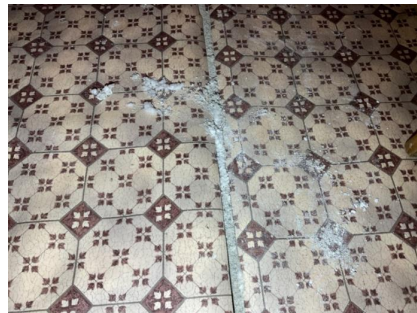
Sprekk i løst belegg, saltutslag fra betonggulvet.

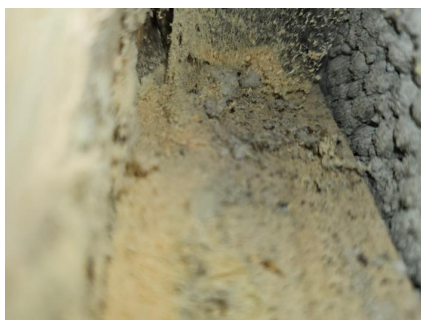
Saltutslag og misfarging indikerer at det er noe fuktvandring i fundamentene.

Det er ikke påvist misfarging eller andre symptomer inne i veggen.

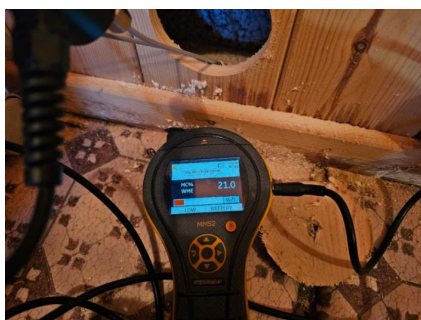
Måling viser 21 % fuktinnhold i svilla.

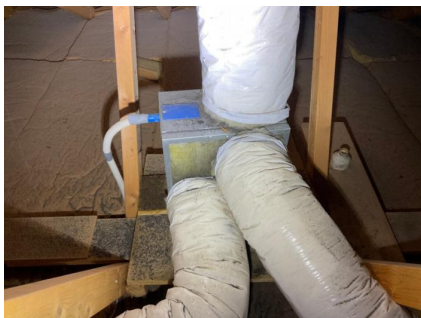
Det er viktig at mekaniske avtrekk som dette er i drift hele tiden, særlig i den kalde årstiden. Dersom viften stoppes, vil det strøkke varm, fuktig luft opp i kanalen over tak, og dette vil kondensere i møte med kald uteluft oppe i kanalen. Dette kan medføre at kondensen renner tilbake og skader himlingen under.

Viften på loftet var ute av drift.

- Avtrekkssystemet må utbedres.
- Det bør etableres tilfredsstillende tilluft til våtrom f.eks. luftespalte ved dør e.l.

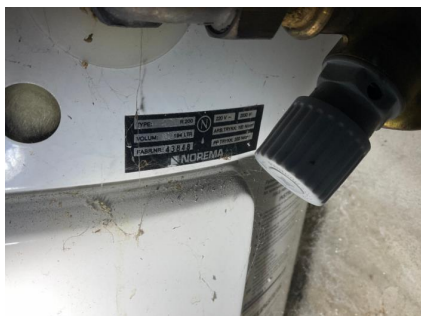
Infoskilt bereder.

- Det er ikke behov for utbedringstiltak siden tanken fungerer i dag, men ut ifra alder kan skader plutselig oppstå på eldre tanker.
- Det bør etableres tilfredsstillende el-tilkobling etter gjeldende forskrift.

Bereder bør kobles direkte med bryter ved anledning. Kravet ble opprinnelig innført i 2010 og gjaldt da varmtvannsberedere med effekt over 2000 watt, men ble endret til å gjelde beredere over 1500 watt i 2014. Kravet har ikke tilbakevirkende kraft, og er for eldre installasjoner en anbefaling.

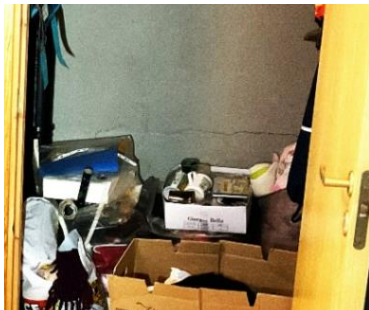
Liten sprekk i muren i kottet.

Det anses ikke nødvendig med tiltak i forhold til påviste avvik. Lokal utbedring med puss og maling av overflaten kan gjøres om ønskelig.
