# HENNINGSVÆR

| <b>ADRESSE:</b> | Dreyers gate 6, 8312 Henningsvær |

Utført av: Lofoten Takst AS v/Anstein Paulsen

# Tilstandsrapport

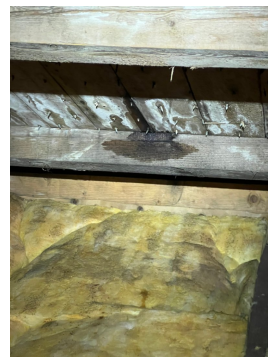
- Det er avvik:
- Det er ingen lufting i konstruksjonen.

Stedvis lekkasjer

Skifte tekke og undertak. Full kontroll ikke mulig, nærmere  
undersøkelser anbefales.

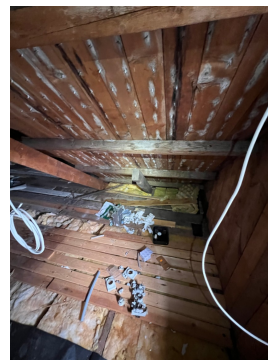
Mugg og fuktmerker

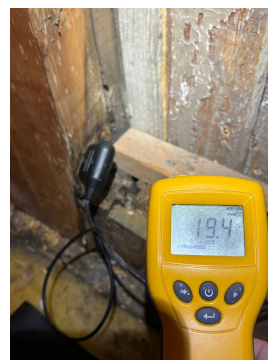
Målt forhøyet fuktinnhold i treverk

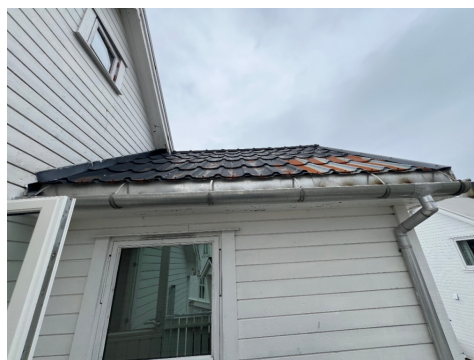
En del rust på metallplater

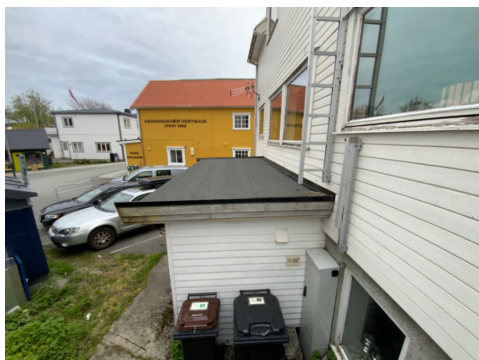
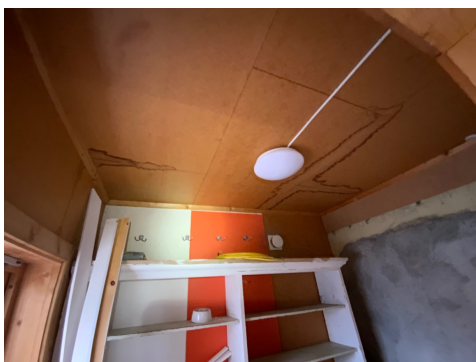
- Mer enn halvparten av forventet brukstid er passert på taktekingen.
- Mer enn halvparten av forventet brukstid er passert på undertak.
- Det er avvik:
- Takvinkelen er for liten til denne typen tekking.

En del innvendige synlige fuktskjolder, men ikke indikert fukt.

Øke takhelling og skifte tekke for å unngå at vann demmer seg opp og mulige fukt lekkasjer/mugg/råte inne i konstruksjoner.

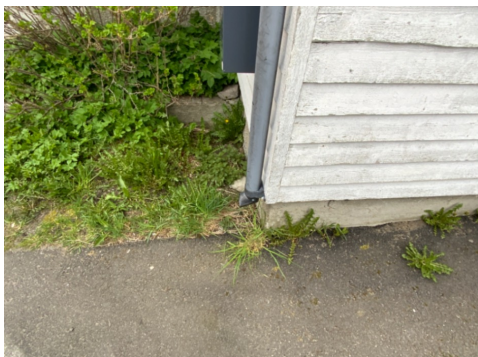
Takvann som renner ut ved grunnmur kan føre til at fundament/grunnmur blir ekstra fukt påvirket og kan få nedsatt levetid, betong-sprekker og rustskader på armering.

Takvann ledes ut ved mur

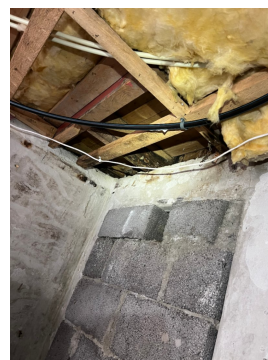
- Det er påvist råteskader i veggkonstruksjonen.
- Det er påvist spredte råteskader i bordkledningen.
- Bordkledning går stedvis nesten helt ned i terreng.
- Det er ingen musesperre i nedre kant av konstruksjon.
- Det er værslitt/oppsprukket trevirke/trepaneler.
- Overgangen mellom balkong/terrasse og yttervegg er utett.

I kjeller sees det råde i overgang vegg - gulv

- Råteskadet trekledning må skiftes ut.
- Råteskader i bordkledningen kan fortsette å utvikle seg både i tilliggende bordkledning og til bakenforliggende veggkonstruksjon, dersom en ikke foretar tiltak.
- Lokal utbedring bør foretas for å øke avstanden mellom terreng og bordkledning.
- Musesperre må etableres.
- Råteskadede konstruksjoner må skiftes ut.

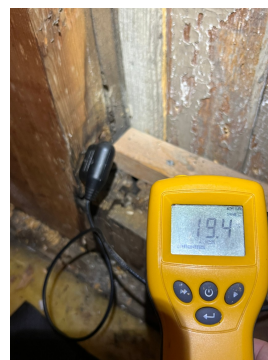
På kaldloft målt forhøyede fuktverdier på vegg under vindu

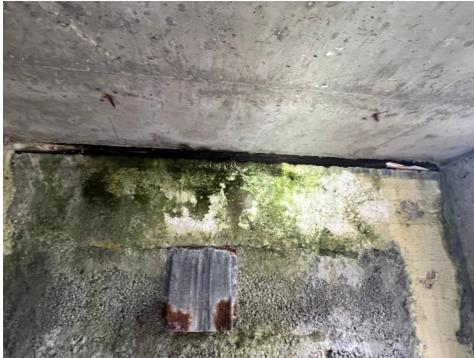
Under ingangsplass opp mot vegg sees det fukt og råte i treverk.

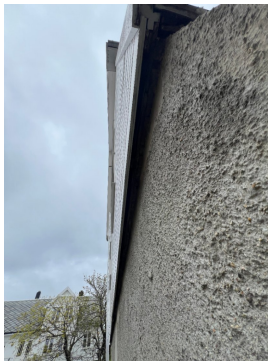
Manglende musestopp kan gi skadedyr adgang til konstruksjoner, med luktproblemer og gnageskader på installasjoner.

Utett vindsperre kan føre til kald trekk, kondens og fukt.

Ikke montert musesperre og utett vindsperre

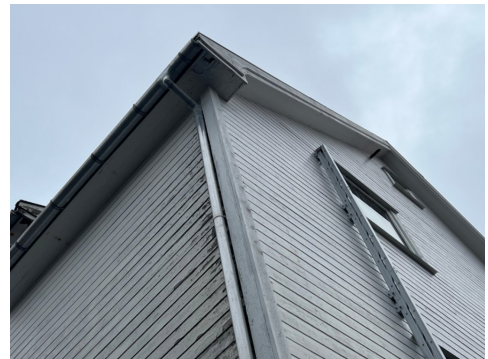
- Det er ingen lufting i konstruksjonen.
- Det er påvist fukt-/råteskader i takkonstruksjonen.
- Det er påvist fuktskjolder i undertak/takkonstruksjon.
- Det er registrert skader i undertak.

Dårlig isolering, utettheter og varmluftslekasjer fra varme rom til kaldt loft, kombinert med manglende eller dårlig lufting, kan over tid føre til fuktskader i trekonstruksjoner og undertak.

Ingen synlig ventilering

- Lufting/ventilering må etableres.
- Plast/diffusjonssperre i etasjeskillet må etableres og luftingen på loftet forbedres.
- Lokal utbedring bør utføres.
- Råteskadede konstruksjoner må skiftes ut.

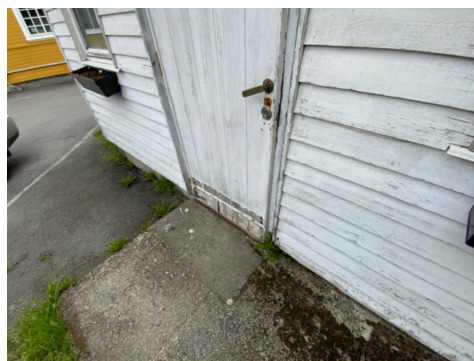
- Det er påvist avvik rundt innsettsdetaljer.
- Det er påvist dører som er vanskelig å åpne eller lukke.
- Det er påvist utetthet/åpning mellom dørblad og dørkarm. Dvs. at kald trekk kan oppstå.
- Karmene i dører er værslitte utvendig og det er sprekker i trevirket.

Sterk slitasje på ytterdør kjeller.

Kjeller-/verandadør skiftes. Ytterdør anbefales satt inn på nytt fagmessig. Dette for å forebygge lekkasjer med skjulte fuktskader inni vegg-konstruksjoner, nedsatt varmeisoleringssevne og trekk.

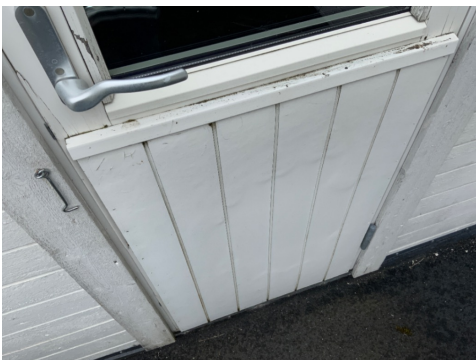
Fuktmerker på verandadør

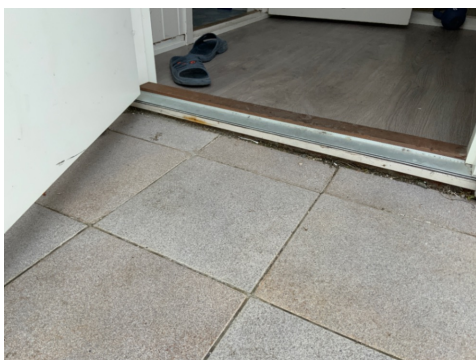
Ytterdør mangler vannbrettbeslag.

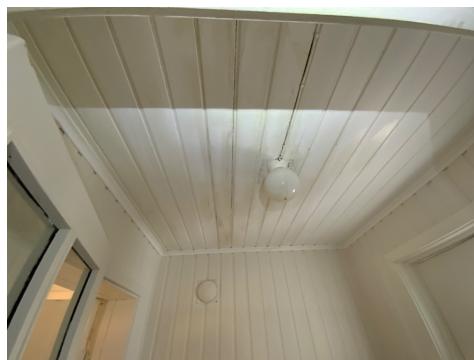
- Det er påvist fukt-/råteskader i konstruksjonen.
- Rekkverket er for lavt i forhold til dagens krav til rekkverkshøyder.
- Tekkingen på balkong/terrasse har utettheter.
- Det er ingen lufting i konstruksjonen.

I rom under sees det fuktskjolder i panel.

- Råteskadet trekledning må skiftes ut.
- Tekkingen må skiftes/utbedres.
- Gjennomføre ytterligere undersøkelser og foreta utbedring av skade.
- Råteskadede konstruksjoner må skiftes ut.
- Lufting/ventilering må etableres.

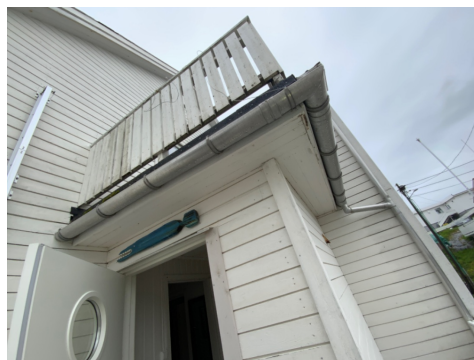
Ingen ventilering av konstruksjonen

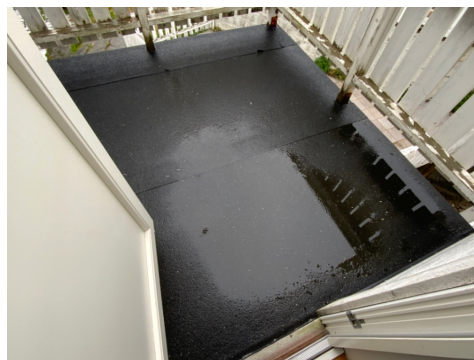
Ikke takhelning og mykt område, tyder på fuktskade.

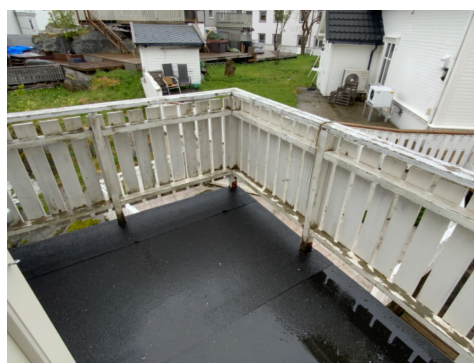
Alder og råde på rekkverk.

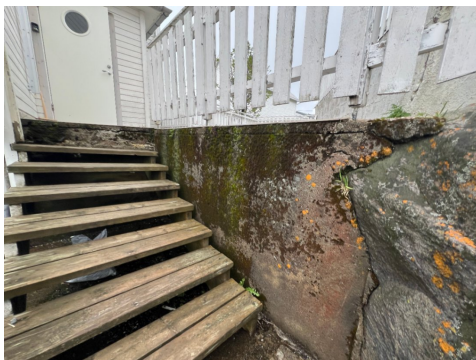
Sprekker i betong - bærende konstruksjoner.  
Deler av terrasse/inngangsparti er bygget på nabotomter.

Div sprekker i støttemur/fundament

Utbedre avvik. Anbefaler nærmere undersøkelser. På sikt skifte hele konstruksjoner, men nøyaktig tidspunkt for dette er vanskelig å si noe om.

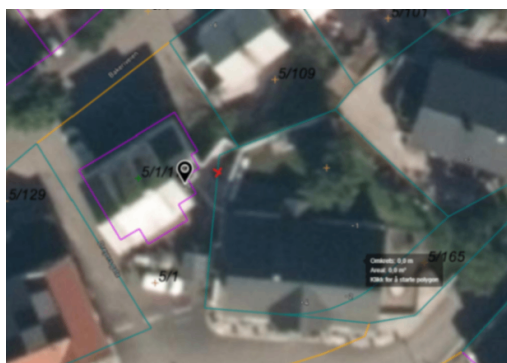
Deler av terrasse er bygget på nabotomter

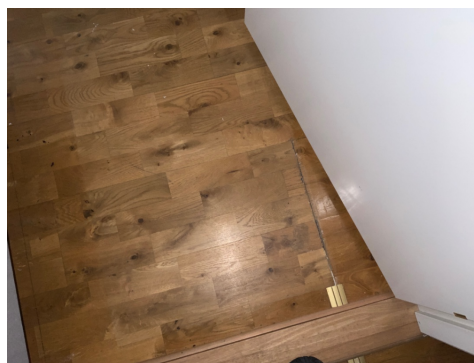
Stedvis sterk slitasje i gulv overflater, gulv knirk og sprekker. Overflater i kjeller er revet. Stedvis en del skjeve gulv. Stedvis råte i gulvbjelker.

Sprekker

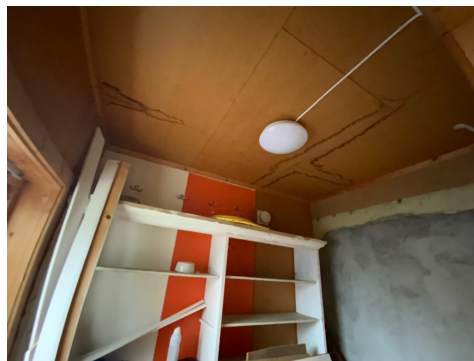
Stedvis fuktskjolder

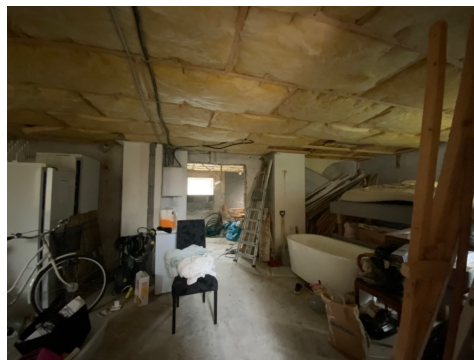
I kjeller er en del overflater revet

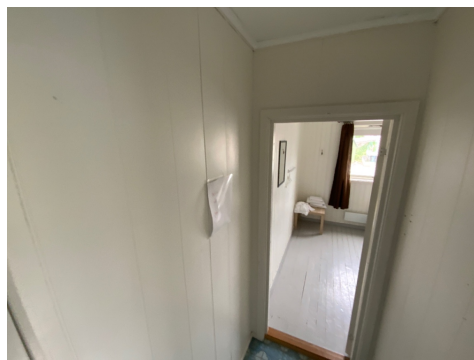
Dels kledd pipeløp.

Begge pipene må gjennomgås og avvik utbedres. Tak kontakt med feiervesen. Kostnads konsekvens er usikker. Anbefaler nærmere undersøkelser.

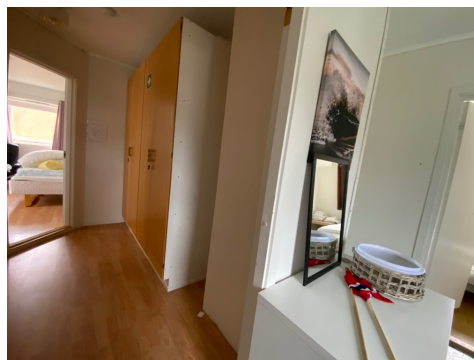
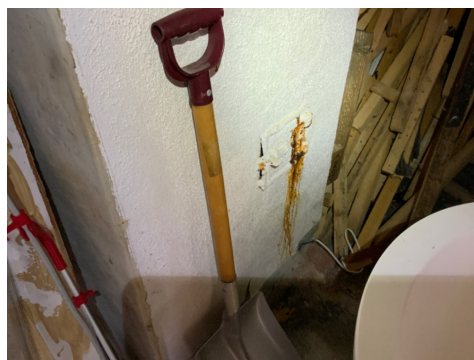
Rust og utett feieluke

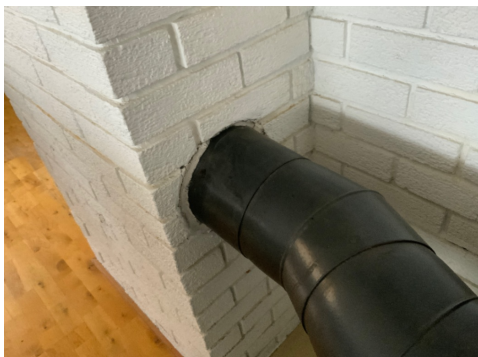
Skrekker rundt røykrørsinnføring

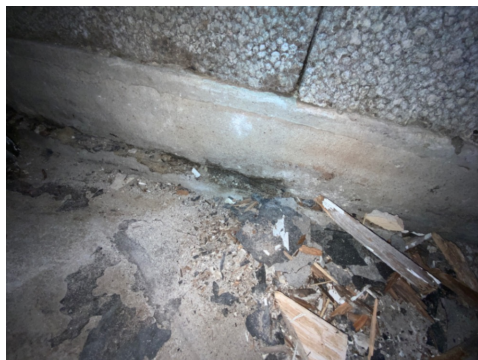
- Det er påvist indikasjoner på noe fuktgjennomtrenging i kjellergulv.
- Det er påvist indikasjoner på noe fuktgjennomtrenging inn i kjellermur.
- Det er registrert fuktskjolder/fuktskader på overflater.

Fukt i overgang gulv og vegg.

Før kjelleren kan innredes/bruksendres må utvendig drenering inkl fuktsikring, ledebort takvann og etablere godt terrengfall bort fra bygget. Dette er viktig da kjellergulv er bygget under bakkenivå.

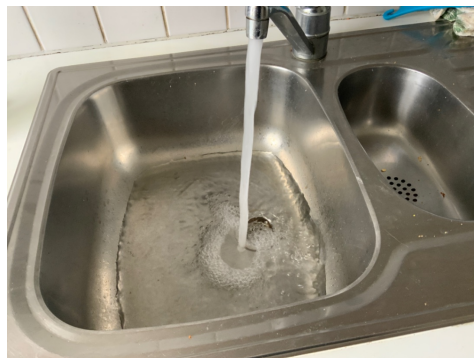
Treg avrenning

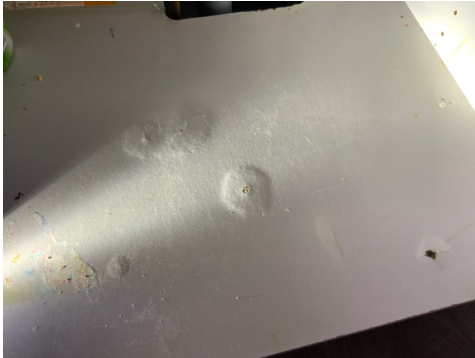
Fuktskjolder

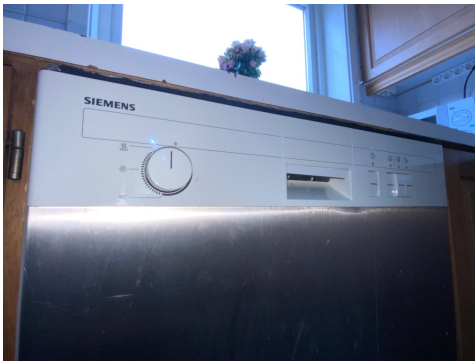
Svellemarker

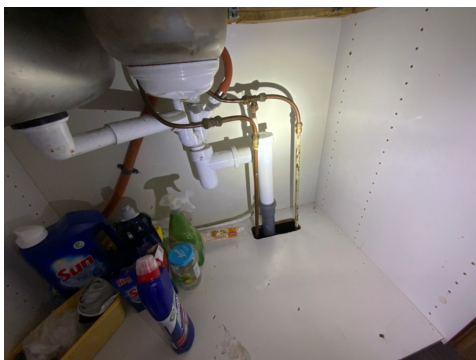
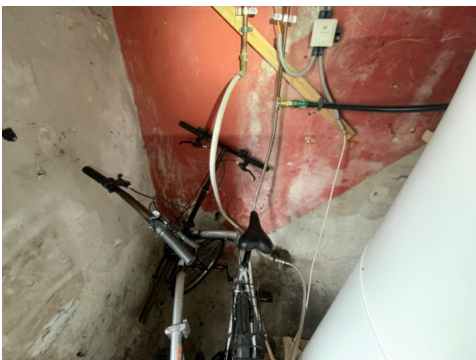
Dårlig festet vannrør

På sikt skifte alt av anlegg for å forebygge plutselige utettheter/frostskader/lekkasjer - vannskader i sensitive konstruksjoner. Full kontroll ikke gjort, nærmere undersøkelser anbefales.

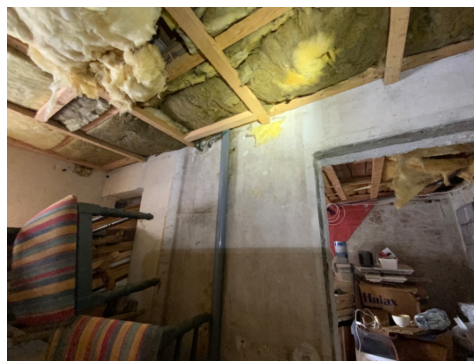
Ikke festet

Utbedre av avvik for å forebygge lekkasjer og at vann kan fuktskade fukt sensitive konstruksjoner. Full kontroll ikke gjort. Anbefaler nærmere undersøkelser.

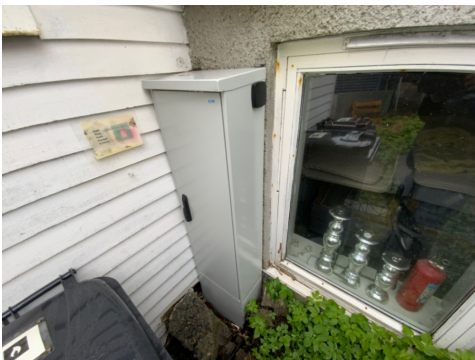
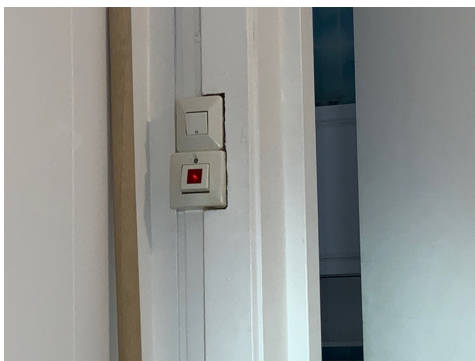
Stedvis eldre anlegg/ledningsnett.

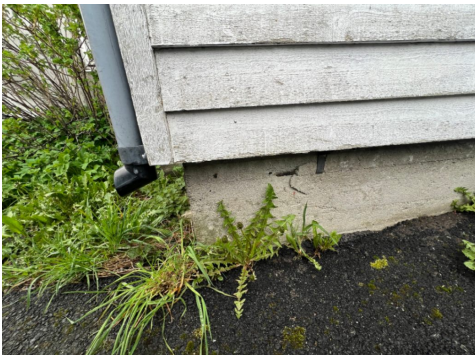
Fuktig betong kan over tid få rustskader/svekkelser på armering og avskalling på betong

Synlig rust på armering.
