# Tilstandsrapport

Fritidsbolig

Sundtjønnhaugen 191, 2676 HEIDAL

Befaringsdato: 16.07.2025

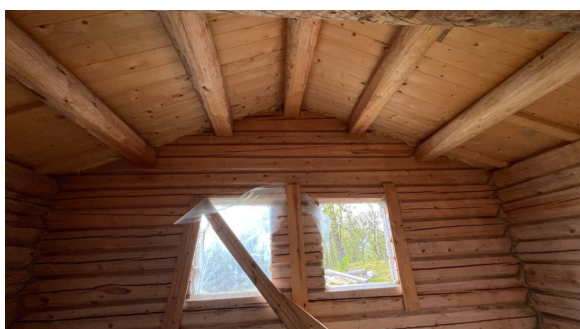
### Vurdering av avvik:

- Det er avvik:

Det er brukt materialer som er uegnede til isolasjon i overgang mellom vegg- og takkonstruksjon. Det er spor/avføring etter fugl på den enkelte takåsen.

- Tiltak:

Avvik må utbedres.

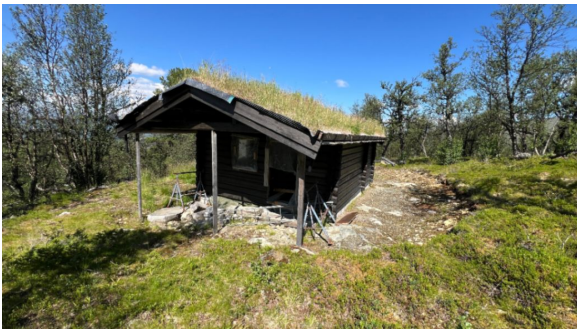
**Vurdering av avvik:**

- Terrenget faller inn mot bygningen og det er maksimale forhold for vann inn mot muren.

Det må foretas terrengjusteringer.
