# Tilstandsrapport

Enebolig

Smedmovegen 2, 2836 BIRI

Befaringsdato: 11.08.2025

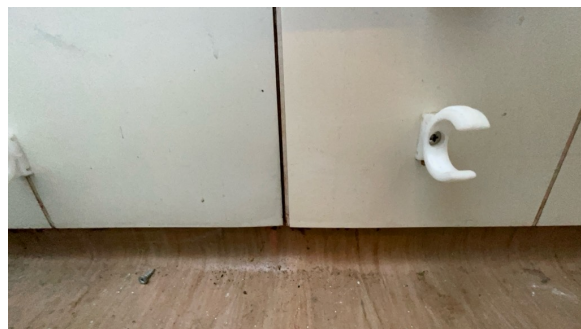
Fuktskade på yttervegg bak dusjkabinett.
