# Tilstandsrapport

Fritidsbolig

Søndre Fjellbergodden 28, 3595 HAUGASTØL

Befaringsdato: 24.06.2025

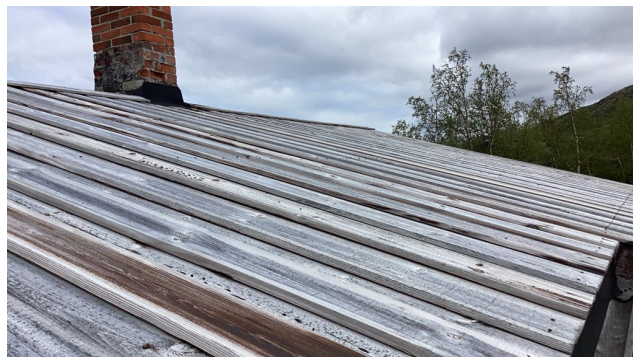
- Mer enn halvparten av forventet brukstid er passert på taktekkingen.
- Mer enn halvparten av forventet brukstid er passert på undertak.
- Det er avvik:

Viser overflate med værslitasje.

- Overvåk tilstanden jevnlig. For å få tilstandsgrad 0 eller 1 må tekkingen skiftes ut, men tidspunktet for når dette er nødvendig er vanskelig å si noe om.

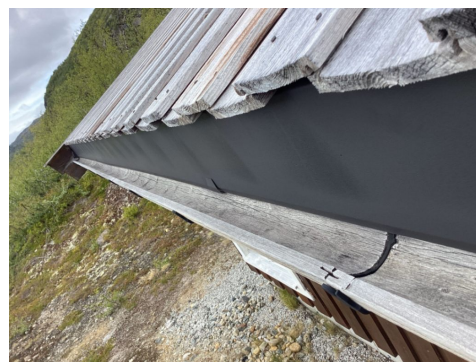
Viser takrenne med elde/værslitasje.

- Det bør lages system for bortledning av vann fra taknedløp ved grunnmur.
- Stigetrinn for feier må monteres.
- Overvåk tilstanden jevnlig. For å få tilstandsgrad 0 eller 1 må beslag/renner/nedløp skiftes ut, men tidspunktet for når dette er nødvendig er vanskelig å si noe om.

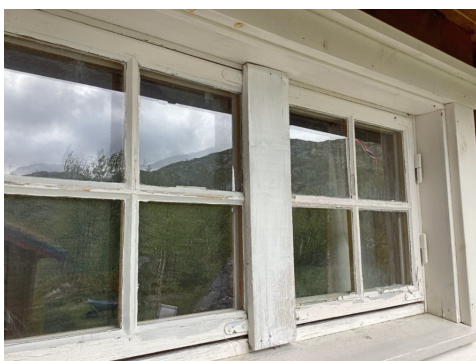
- Det er påvist at enkelte vinduer er vanskelig å åpne/lukke.
- Karmene i vinduer er slitte og det er sprekker i treverket.
- Det er avvik:

Viser vindu med værslitasje.

- Tiltak:
- Det må påregnes noe vedlikehold og at enkelte vinduer må skiftes ut.

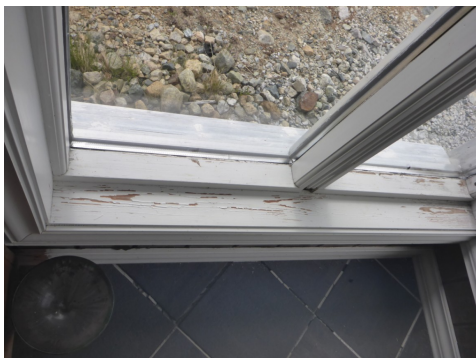
Viser vindu i stue preget av fukt innvendig.

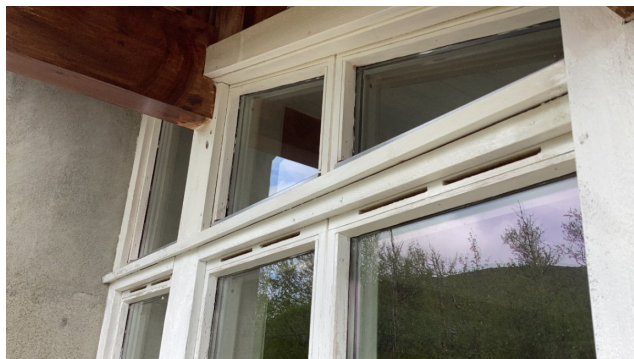
Viser vinduer tilbygg mot nord uten vannbrett.

Forhold rundt manglende vannbrett bør undersøkes nærmere.

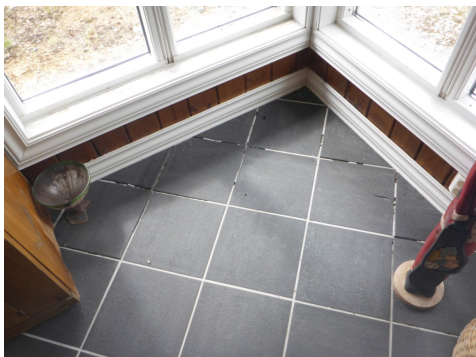
I stue har gulvfliser skader i form av sprekte og løse fliser i nordvestlig hjørne (ref. pkt. Grunnmur/fundamenter). Tregulv har en del bruksslitasje.

Viser område med sprekte gulvfliser i stue.

Forholdet rund årsak til skade på gulvfliser må undersøkes nærmere før reparasjon kan foretas. Tregulv har generelt behov for vedlikehold, eventuelt utskifting.

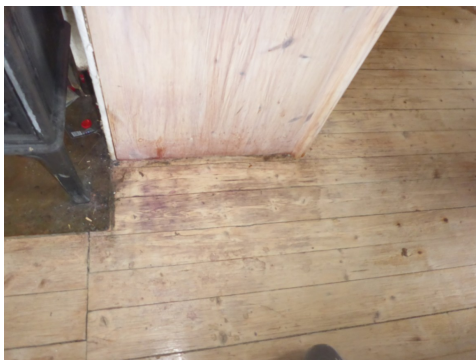
Viser slitasje på gulvoverflate i stue/kjøkken.

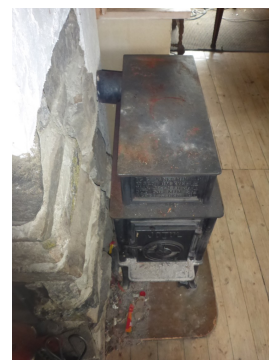
Peisspjeld på peis i stue/kjøkken har løst håndtak, og lot seg ikke stenge. Vedovn står for nært brannmur/pipe. Vedovn har noe rust på overflater. Teglsteinspipe har en del avskalling over tak. Fundament elementpipe har riss/sprekk. Elementpipe mangler toppbeslag/pipehelle.

Viser vedovn med avstand < 10 cm fra brannmur/pipe.

Det må gjøres lokale utbedringer på ildsteder og piper for å lukke avvik.

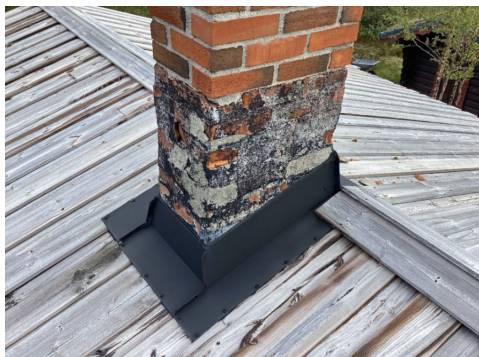
Viser teglsteinspipe med avskallinger.

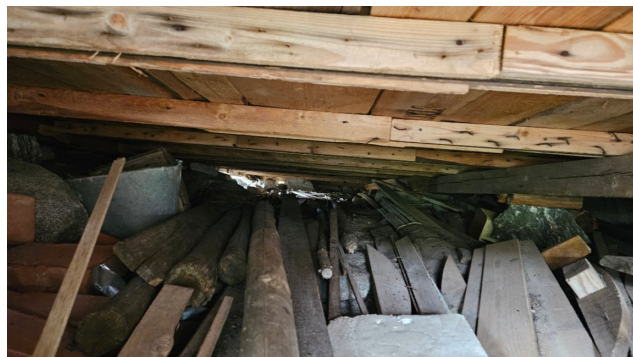
Viser krypkjeller sett fra luke med materialer som er lagret.

Det er lagret en del materialer på bakken i krypkjelleren, noe som er uheldig da det kan oppstå mugg- og råtesopper. Det er ikke lagt dampsperre på grunnen. Ventilasjonen er varierende i de ulike delene. Krypkjeller regnes for å være en risikokonstruksjon som er utsatt for fukt - og råteskader i bunnsvill, trebjelkelaget og andre tilstøtende konstruksjoner, på grunn av fuktighet fra grunnen og kondensering ved temperaturforskjeller. Selv om det ikke er avdekket tegn på skader, betyr ikke dette nødvendigvis at det ikke foreligger skader i eller i forbindelse med krypkjelleren. Vær oppmerksom på denne risikoen, overvåk tilstanden og undersøk dette nærmere, helst med hjelp av en fagkyndig.

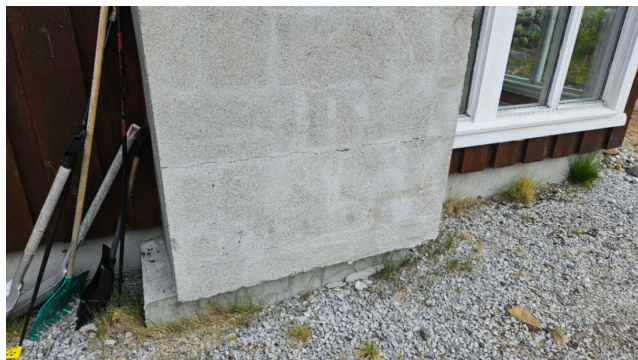
Viser fundament elementpipe med riss/sprekk.

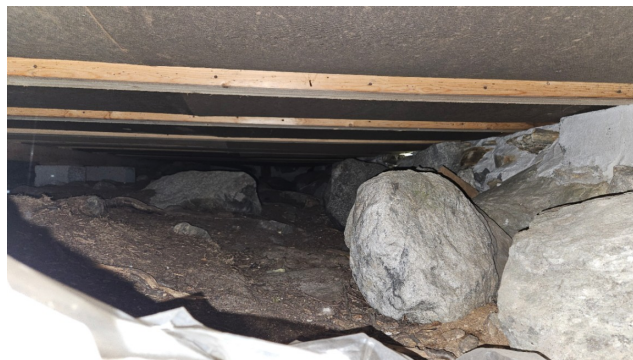
Viser krypkjeller sett fra ventilutsparing mot sør.

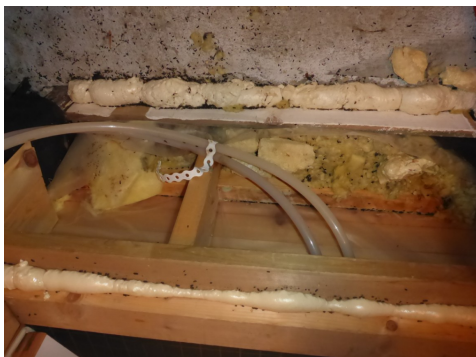
Viser spor etter mus i berederrom.

Ytterligere undersøkelser må gjøres, og åpninger må tettes slik at en unngår at mus tar seg inn i bygningen. Skjulte skader i konstruksjoner kan ikke utelukkes da mus har tatt seg gjennom konstruksjoner og inn i bygningen.

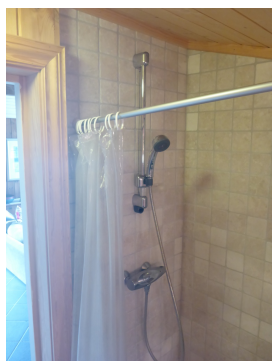
Det er uegnede materialer (trepanel) ved servant og nær dusj som ansees som våtsone. Det er ikke uvanlig på fritidsboliger at det benyttes behandlet trepanel i våtsone bak servant eller inntil dusjvegger. Ved normal bruk vil det ikke oppstå skade og ved dusj ansees fuktbelastningen som lav da det er montert dusjforheng og nisjevegg.

Viser dør av tre i våtsone dusj.

Våtrommet fungerer med avviket, men det forutsetter det brukes med forsiktighet mtp. vannsøl.

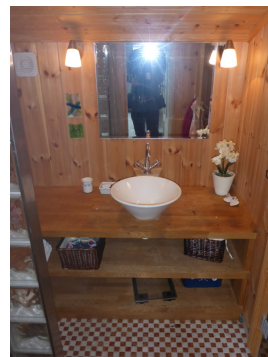
Viser trepanel i våtsone servant.

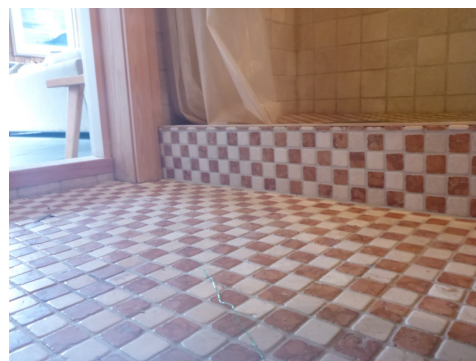
- Det er mulighet for at det kan forekomme vannlekkasje på våtrommet hvor vann ikke vil gå til sluk.
- Det er påvist at høydeforskjell fra topp slukrist til gulv/synlig topp membran ved dørterskel er mindre enn 25 mm.
- Det er påvist avvik i fallforhold til sluk i forhold til krav i forskrift på byggetidspunktet.

Det er kun gulvsluk i dusj, ikke ellers i rommet. Ved f.eks. en lekkasje i dusj vil vann kunne flomme ut i rommet og på sikt renne ut av rommet.

Viser løsning med opphøyd dusj som er høyere enn dørterskel.

- Det bør etableres avrenning inn til sluk for hele våtrommet.
- Eventuelt lekkasjevann fra utstyr utenfor dusjsone vil ikke ha en naturlig vei til sluket. Dette kan føre til at vann samler seg på gulvet og potensielt renner ut av rommet eller trenger inn i konstruksjonen.

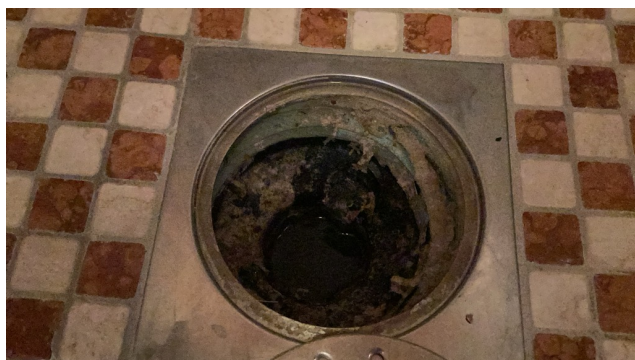
Basert på observasjonene er tettesjiktet gitt tilstandsgrad 3 (TG 3). Denne vurderingen er gjort på følgende grunnlag: Membran/tettesjikt er ikke tilstede i deler av våtsonen. Konstruksjonen har bakenforliggende konstruksjoner som kan bli utsatt for skjulte skader.

Viser gulvsluk i dusj

Til tross for manglende tettesjikt, indikerer fraværet av synlige skader at konstruksjon foreløpig tåler belastningen. Det anbefales likevel å overvåke tilstanden nøye og vurdere utbedringer for å forebygge potensielle fremtidige problemer. I kostnadsestimater det tatt høyde for en lokal utbedring av tettesjukt i våtsoner som mangler dette.

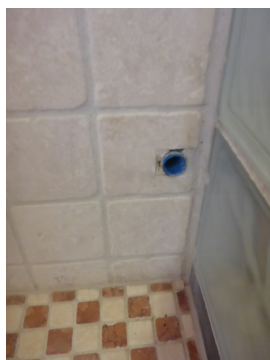
Viser utstikk av drenerør

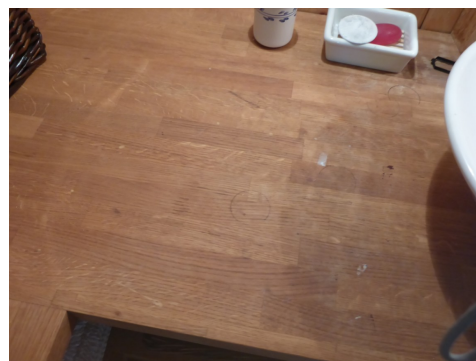
Benkeplate noe preget av fuktpåkjenning og diverse merker.

Viser benkeplate med merker/slitasje.

Innredning har behov for vedlikehold.

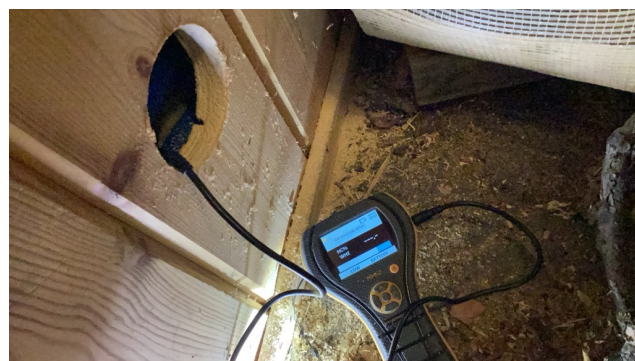
Hulltaking med kontroll er foretatt fra tilstøtende biinngang mot dusjområde, uten her å avdekke unormale forhold.

Viser utført fuktmåling uten å avdekke unormale verdier av fukt.

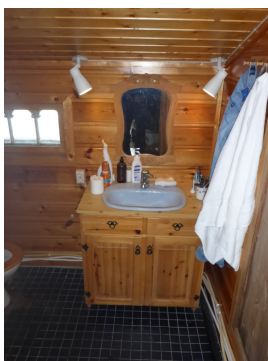
Det er uegnede materialer (trepanel) ved servant og nederst på vegger mot guvflis som ansees som våtsone. Det er ikke uvanlig på fritidsboliger at det benyttes behandlet trepanel i våtsone bak servant. Ved normal bruk vil det ikke oppstå skade.

Viser våtsone servant med trepanel.

Våtrommet fungerer med avviket, men det forutsetter det brukes med forsiktighet mtp. vannsøl.

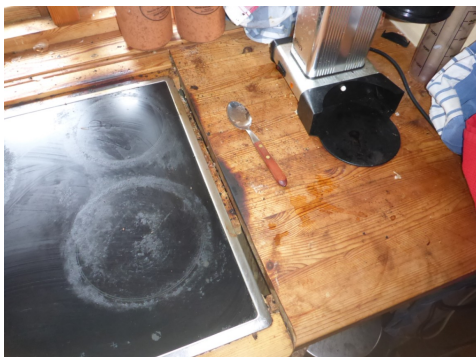
Innredningen har generell bruksslitasje på overflater og beslag. Mangler noe gesimslist på overskap. Benkeplate har noen skader, bla. sviskader ved platetopp.

Viser skade i område platetopp.

Innredning har behov for vedlikehold/reparasjon.

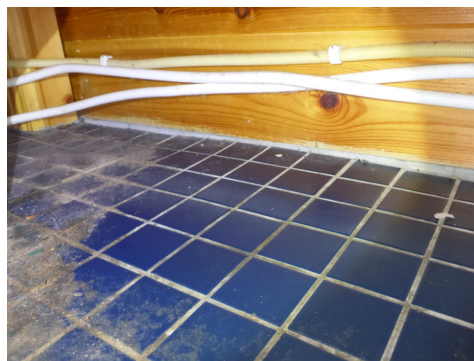
Viser kobberledninger som ikke er klamret.

Anlegget har behov for utbedringer.

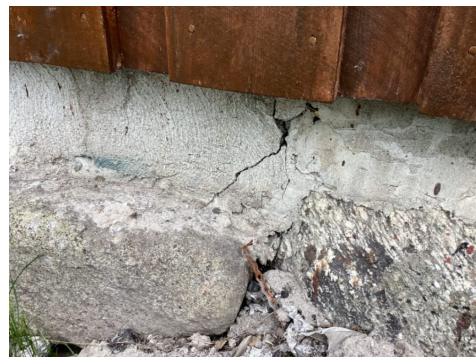
- Det er registrert skråriss som er symptom på setninger.
- Grunnmuren har sprekke-dannelser.
- Det er avvik:

Det er tegn på at det har oppstått skader på tilbygg mot nord som følge av tele (ref. pkt innvendige overflater/skade på gulvfliser).

Viser ringmur med sprekk.

Ringmur: Forholdene bør holdes under oppsikt og utbedringer må vurderes om forholdene skulle endre seg.

Støpt plate tilbygg: Forholdene bør undersøkes nærmere, utbedring (frostsikring) må påregnes.
