# Tilstandsrapport

Enebolig

Børsonstuvegen 46, 2150 ÅRNES

Befaringsdato: 05.11.2024

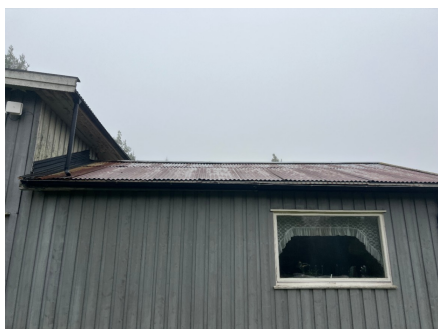
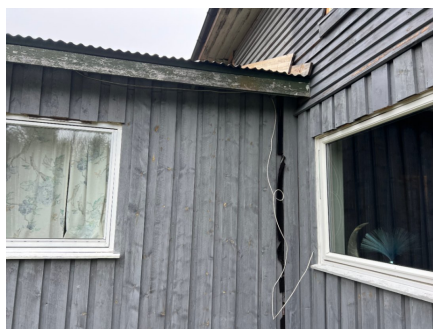
Taktekkingen er av stål/aluminiumsplater/ bølgeblekk. Tak (takkonstruksjon, taktekking og skorstein) er kun observert fra bakkenivå og vurderingen er begrenset av dette. Det er ikke sikkerhetsmessig forsvarlig å bevege seg ut på taket eller observere fra stige. Selv om det ikke er avdekket skader under befaringen, betyr ikke dette at det ikke foreligger skader som en besiktigelse på taket kan avdekke. Det tas derfor spesifikt forbehold om eventuelle skader/ avvik som ikke avdekkes grunnet dette. Vær særlig oppmerksom på denne risikoen.

- Det er påvist skader eller avvik på selve taktekkingen.
- Mer enn halvparten av forventet brukstid er passert på taktekkingen.
- Mer enn halvparten av forventet brukstid er passert på undertak.

En undersøkelse av taket bør utføres av en fagperson under tilstrekkelige sikkerhetsforhold.

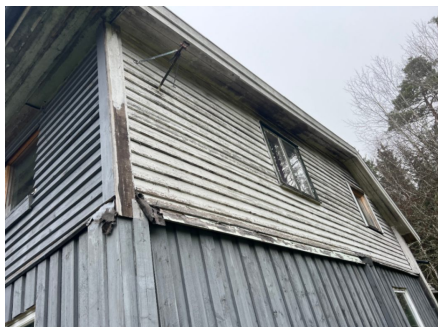
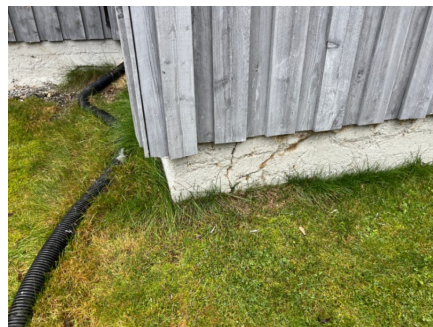
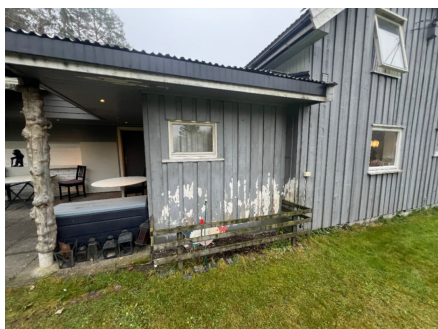
- Det er ingen eller liten lufting i nedre kant av kledning mot grunnmur.
- Det er påvist betydelige råteskader i bordkledningen.
- Det er påvist fuktskader i veggkonstruksjonen.
- Det er påvist omfattende skade i fasade.

- Fuktskadede konstruksjoner må skiftes ut, og årsak til skadene utbedres.
- Det bør foretas tiltak for å bedre lufting av kledningen.
- Råteskadet trekledning må skiftes ut.
- De påviste skader må utbedres.

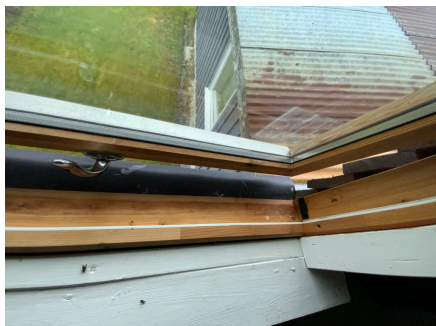
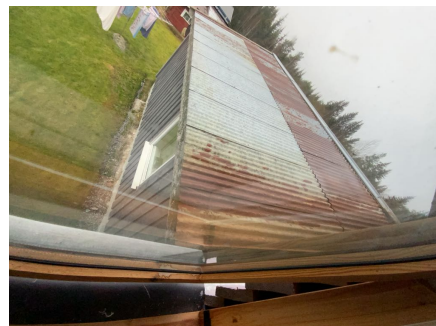
- Kondensering på enkelte glass har medført fuktskader i treverk som kan medføre utskiftningsbehov av enkelte vinduer.

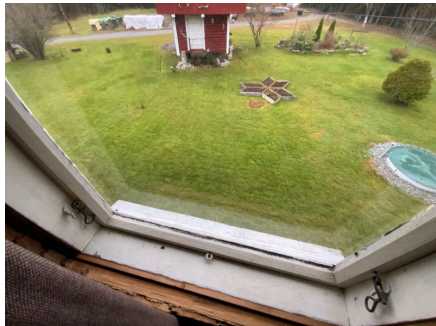
- Det er påvist vinduer med fukt/råteskader.
- Karmene i vinduer er slitte og det er sprekker i trevirket.

- Vinduer med råteskader må erstattes med nye.

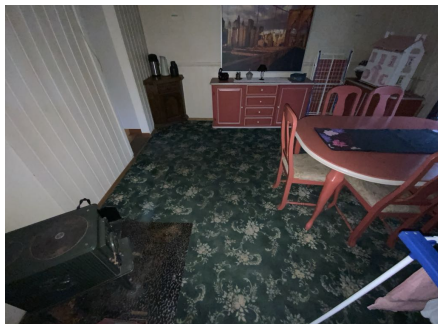
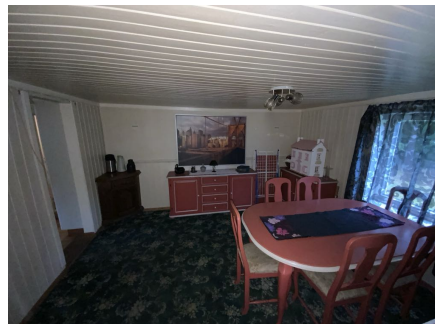
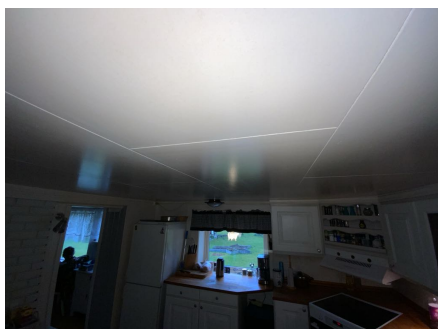
- Det er stedvis påvist synlige skader på overflater.
- Overflater har en del slitasjegrad utover det en kan forvente.

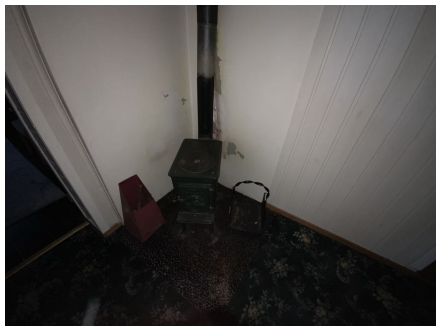
- Det er påvist sprekker og/eller riss i pipe.
- Ildfast plate mangler på gulvet under sotluke/feieluke på pipe.
- Pipevanger er ikke synlige.

Det må foretas ytterligere undersøkelser før kostnadsestimat kan fastsettes.

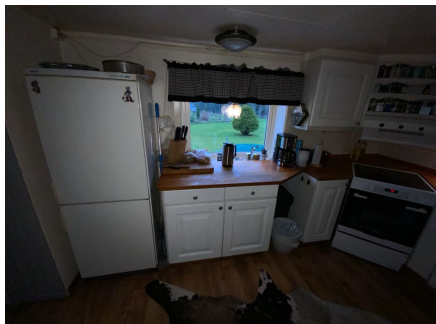
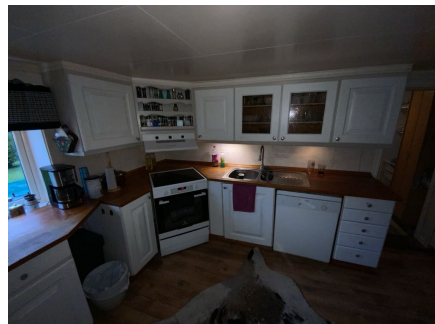
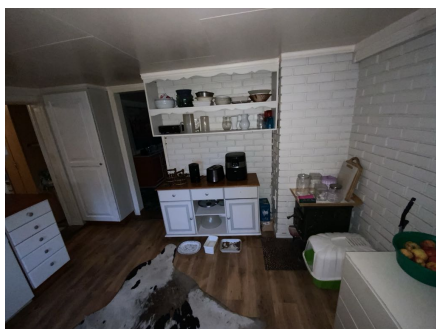
Innredningen er av eldre dato (mangler bl.a. komfyrvakt/ fuktstopper) og selv om den i dag oppfyller funksjonskravet er det påregnelig med oppgradering av innredning/ utstyr.

Selv om kjøkken-innredningen fortsatt er funksjonell, må det påregnes oppgradering for å tilfredsstille dagens krav til funksjon mm.

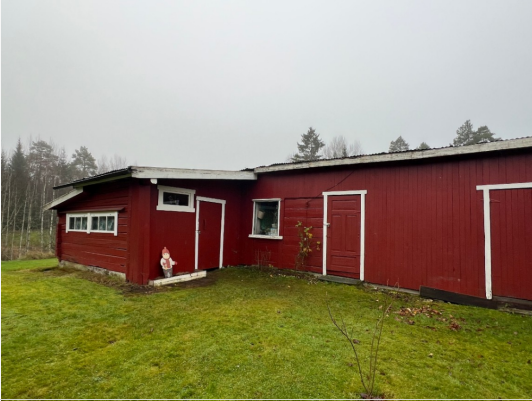
### Uthus/ Bod

Uthus med deler fra forskjellige tids-epoker. Oppført med vegger av treverk, tak av bølgeblekk mm.

Uthuset er et tilleggsbygg som ikke er tilstandsvurdert i forbindelse med tilstandsrapporten, kun enkelt beskrevet. Det kan derfor være avvik i bygget som ikke er påvist eller opplyst om. Det påpekes likevel at bygget er i dårlig stand og representerer liten verdi.
