# Tilstandsrapport

Leilighet i kombinasjonsbygg

Storgata 17, 3510 HØNEFOSS

# gnr. 318, bnr. 79, snr. 19

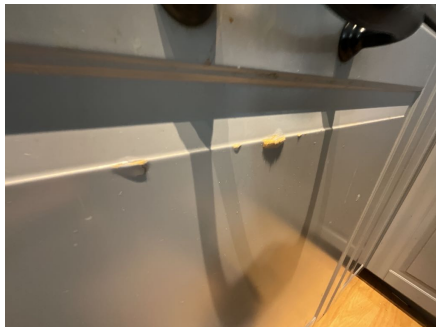
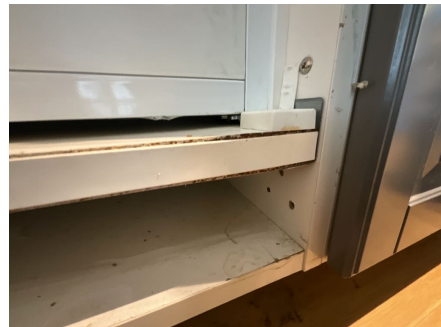
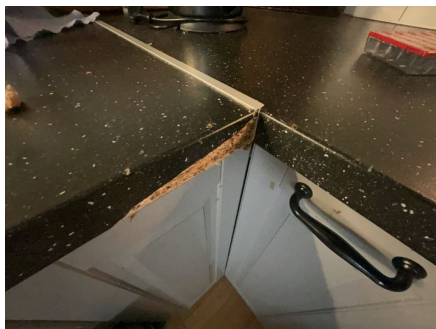
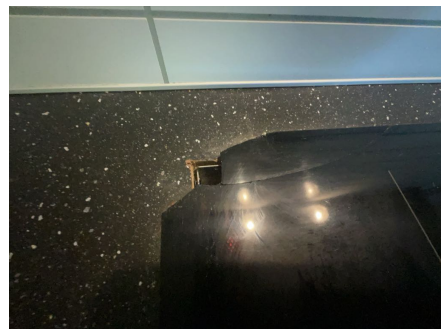
Skade i fremkant av benkeplate mot skjøt.

Skade i hjørne av platetopp.

Innredning har diverse fuktsvellinger med blant annet:

Fuktsvellinger på front under kum.

Fuktsvellinger i skjøt for benkeplate.

Fuktskjolder/svelling i bunnplate i skrog til kjøl/frysenskap og benkeskap under kum.

Avhengig av bruksmønster og krav til estetikk av kjøper er det påregnelig med utbedringer av kjøkkeninnredningen.

Det anbefales å smøre silikon der det er fuktsvellinger for å begrense videre utvikling av disse.

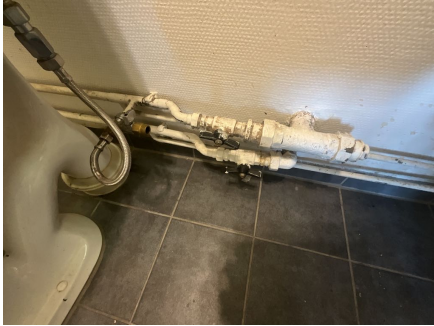
## TG 2 Avløpsrør

Synlige avløpsrør i: Plast. Ukjent alder.
