# Tilstandsrapport

Fritidsbolig

Lågetjønntoppen 14, 3628 VEGGLI

Rapportdato: 19.09.2025

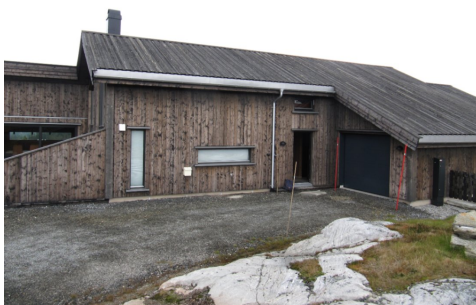
### ! TG 1 Takteking

Siden taket (takkonstruksjon, takteking og skorstein) kun er observert fra bakkenivå, er vurderingen begrenset av dette. Det er ikke sikkerhetsmessig forsvarlig å bevege seg ut på taket eller observere fra stige. Selv om det ikke er avdekket skader under befaringen, betyr ikke dette at det ikke foreligger skader som en besiktigelse på taket kan avdekke. Vær oppmerksom på denne risikoen. En undersøkelse av taket kan utføres av en fagperson under tilstrekkelige sikkerhetsforhold.

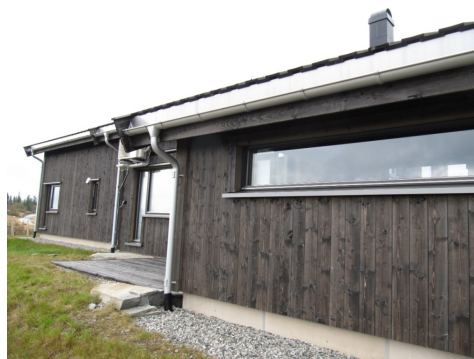
### ! TG 1 Nedløp og beslag

Takrenner og nedløp i lakkert stål, med avløp ut fra grunnmur.

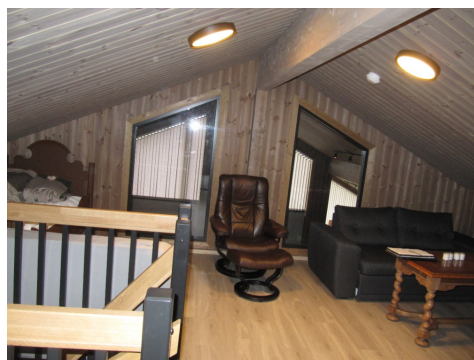
### ! TG 1 Takkonstruksjon/Loft

*Punktet må sees i sammenheng med Takteking*  
Sperrekonstruksjon med mønedrager.

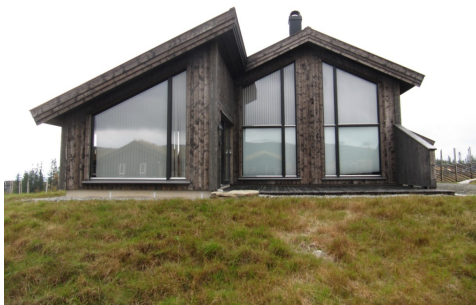
Terrasse på terreng med utgang fra stua og soverom.

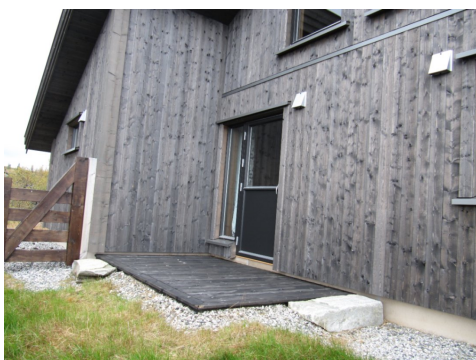
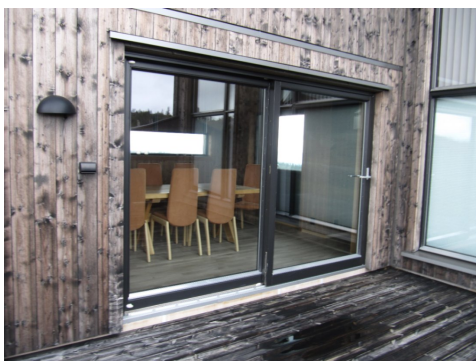
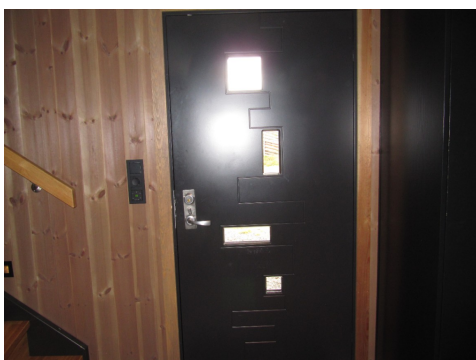
## ! TG 1 Dører

Innslående ytterdør malt, og HS dør til terrasse fra stua. Terrassedør til terrasse fra soverom.

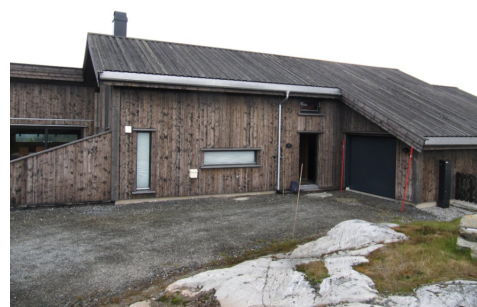
## Andre utvendige forhold

Det er isolert garasje i tilknytning til hytta, med garasjeport, el motor, og innvendig gipskledningh.

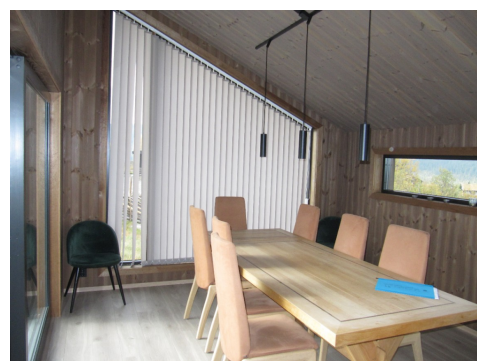
## ! TG 1 Overflater

Alle innvendige vegger og tak er beiset trepanel uten synlige skjøter. Overgang vegg -tak er listefritt, og panel korresponderer. Det setter krav til nøyaktighet i utførelsen.

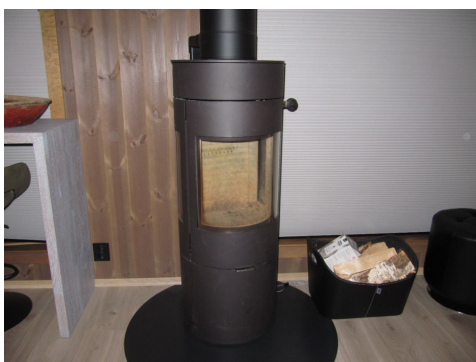
## ! TG 1 Pipe og ildsted

Det er montert peisovn, og stålpipes i stua.

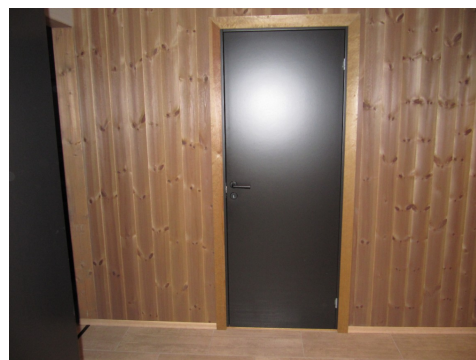
## ! TG 1 Innvendige dører

Innvendige dører glatte, i malt utførelse, med omramming av enkle lister i samme farge som panel.

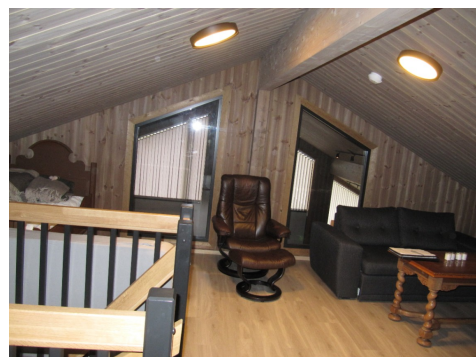
## ! TG 1 Andre innvendige forhold

Det er skråtak på loft, med målbart areal i midten BRA, og gulv areal GUA på sidene.

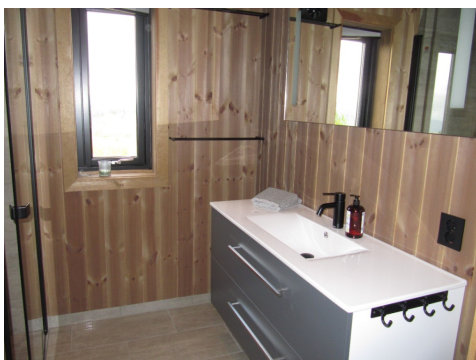
### ! TG 1 Overflater vegger og himling

Våtrom er utført med fiser i våtsone, og behandlet panel på tak og vegger. Det er flis på gulv med sokkel, og nedsenket dusj.

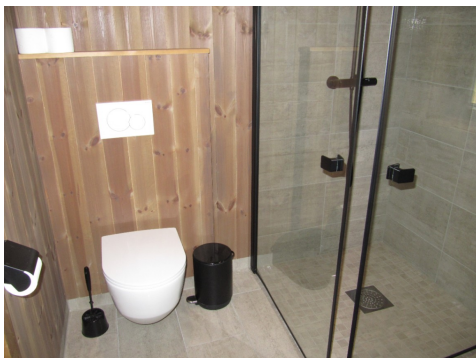
### ! TG 1 Sanitærutstyr og innredning

Bad 1 og 2 har lik innredning, og like overflater. Det er i tillegg VV bereder, og opplegg for vaskemaskin på det ene badet.

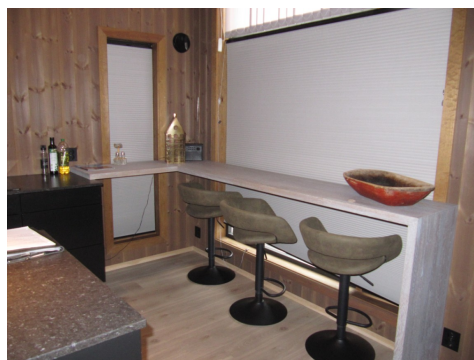
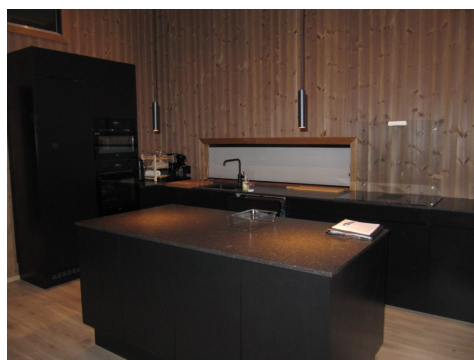
### ! TG 1 Overflater og innredning

Kjøkkeninnredningen er av moderne utførelse, mørkbeiset glatte overflater, med høyskap og stor kjøkkenøy. Benkeplater av kpositt.

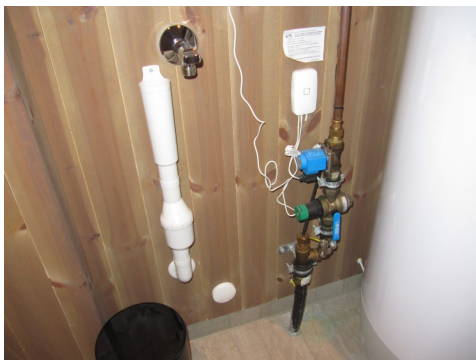
## TG 1 Andre VVS-installasjoner

Det er montert vannstopp på hovedinntak.

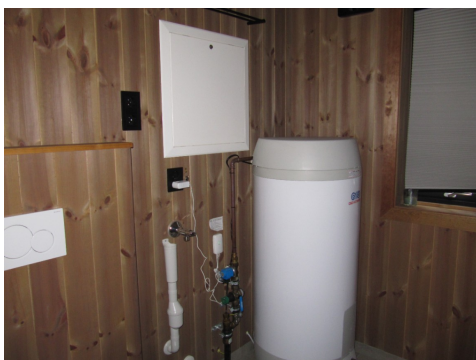
## TG 1 Varmtvannstank

VV tank plassert i bad.

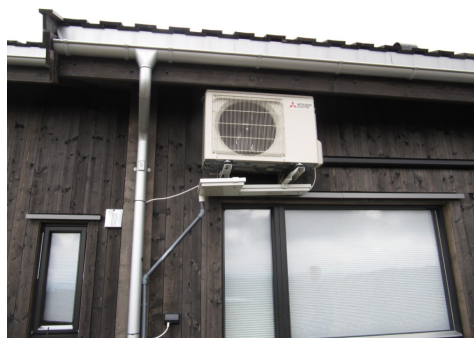
## TG 1 Andre installasjoner

Varmepumpe luft til luft er montert i stua, og fiber er innlagt.

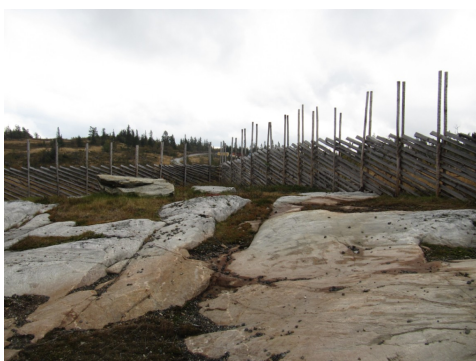
## ! TG 1 Andre tomteforhold

Det er montert skigard rundt tomten, med gammeldags "le" ved inngang.
