# Tilstandsrapport

Fritidsbolig

Venåsen 12, 3630 RØDBERG

Befaringsdato: 07.07.2025

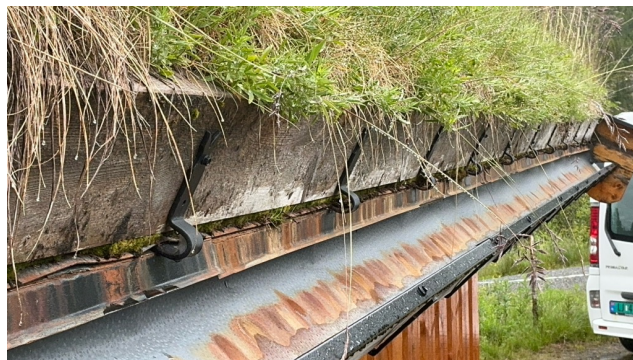
Det er påvist rust på forkantbeslaget. Det er benyttet en type beslag som ikke tåler humus i torvtaket. Humus er avrenning fra torvtaket med med lav PH (surt). Beslaget nærmer seg utgått på levetid.

For å lukke avviket må det monteres stigetrinn/plattform for feier. Det er ikke behov for umiddelbare tiltak på beslag, men for å lukke avviket må beslagene skiftes og erstattes med egnet beslag.

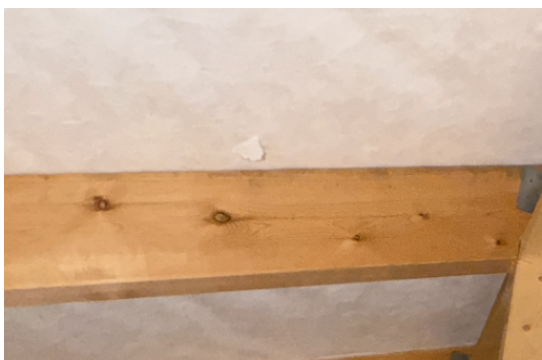
## ! TG 2 Takkonstruksjon/Loft

Det er påvist en liten skade i vindspærre på kaldtloft på tilbygg. Vindspærren utgjør en av to påkrevde tettesjikt på takkingen. Taket har folie som tettesjikt og sannsynligheten for lekkasjer anses som marginal, men skaden utgjør likefullt et avvik.

For å lukke avviket må skaden utbedres med egnet tape. Det bør etableres inspeksjonsmulighet til kaldtloft over bod.

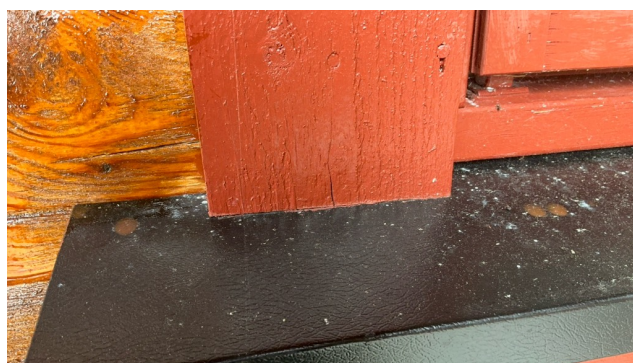
## ! TG 2 Vinduer

Det er ikke tilstrekkelig avstand mellom kledningsbord/omramming og vannbrett iht. NS3420. Dette kan føre til kapillært oppsug av vann og fare for utvikling av fuktskjolder, sprekkdannelser og redusert levetid. Anbefalt avstand er minimum 5mm. (7mm +2mm)

For å lukke avviket må vindu skiftes. Iflg. eier er nytt vindu bestilt og skal skiftes i løpet av sommeren. Det bør etableres avstand mellom vannbrett og omramming på minimum 5mm.

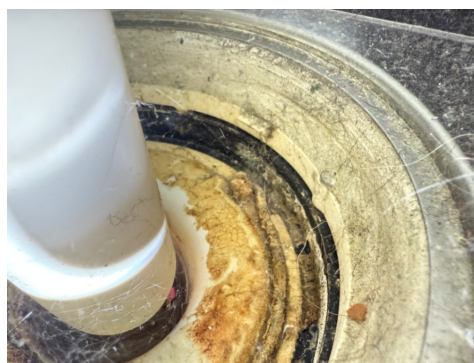
Panel/tømmer er en vanlig løsning på fritidsboliger av estetiske årsaker, men løsningen tilfredsstiller ikke krav i forskriften ift. vanntett sjikt på vegger. Dusjkabinett/dusjvegger er ikke en godkjent erstatning/avgrensning for vanntett sjikt. Det er viktig å merke seg at i tillegg til bruksvann, skal konstruksjonen også ivareta eventuelle lekkasjer fra rør eller vanninstallasjoner i rommet.

Det er ikke registrert indikasjoner på skader og konstruksjonen synes å fungere med dagens tilstand og bruk. Det er imidlertid viktig å være oppmerksom på at det er svært sannsynlig at det vil oppstå skader ved endret bruk, om sluket skulle gå tett, og/eller om det skulle oppstå lekkasjer el. på vanninstallasjoner i rommet som ikke er beskyttet av egnet vanntett sjikt.

Bildet viser sluket under dusjkabinettet uten tegn til at det er etablert vanntett sjikt/membran på gulv.

For å lukke avviket må det etableres vanntett sjikt eller egnede overflater i alle våtsoner. Gjennomføringer må ikke svekke tettheten og må monteres iht. leggesanvisning på produktet.

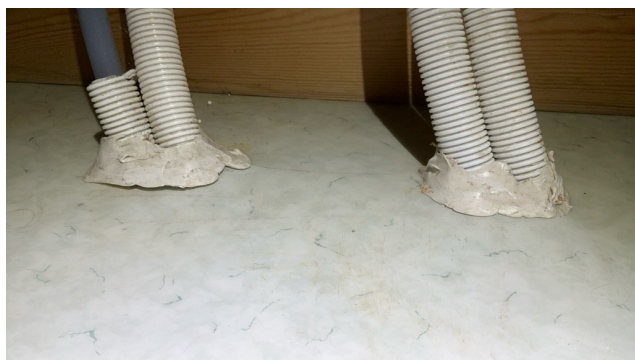
Rørkursene er ikke merket. Det er ikke tilfredsstillende vanntett sjikt på gulv i teknisk rom eller på bad. Jfr. forskrift, er det krav om at lekkasje/drenering fra fordelingsskap skal ledes til våtromsgulv. Med våtromsgulv menes gulv med vanntett sjikt m/oppkant, sluk, fall mv.

Teknisk rom har gulvbelegg, men gjennomføringer for rør er ikke tette. Det er ikke benyttet sveiset mansjett og valgte løsning har utettheter. Ved lekkasjer er det fare for inntregning av fukt i konstruksjonen. Gulvet på badet tilfredsstiller ikke dette krav til våtromsgulv.

For å lukke avviket må rørkursene merkes og det må etableres vanntett sjikt på gulvene iht. krav i forskrift. Ved lekkasjer er det fare for inntregning av fukt i konstruksjonen.

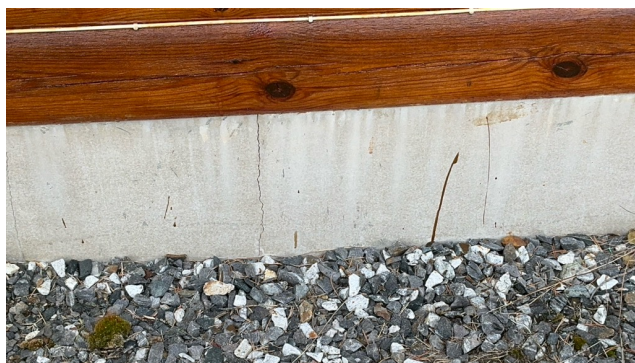
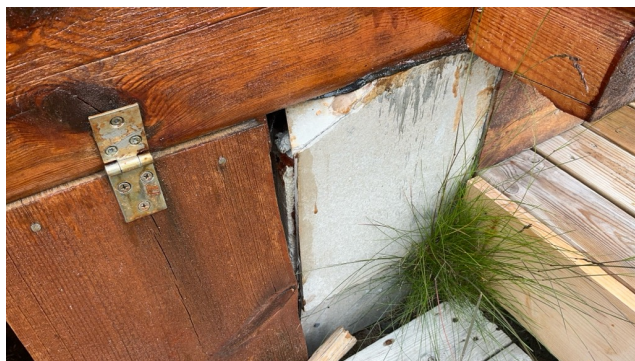
Det er påvist noen mindre riss/sprekker og skader i grunnmursplater mot syd. Skadene har liten praktisk betydning og utgjør først og fremst et estetisk problem.

Det er ikke behov for umiddelbare tiltak, men for å lukke avviket må skadene utbedres.

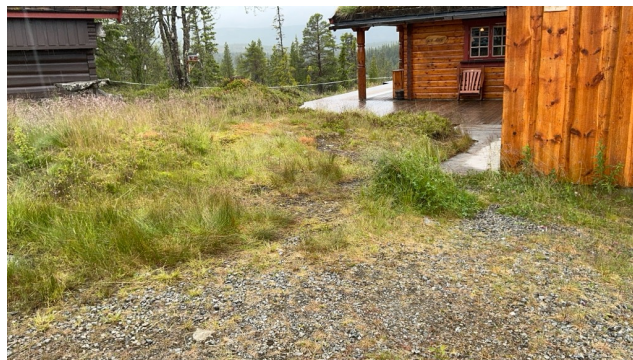
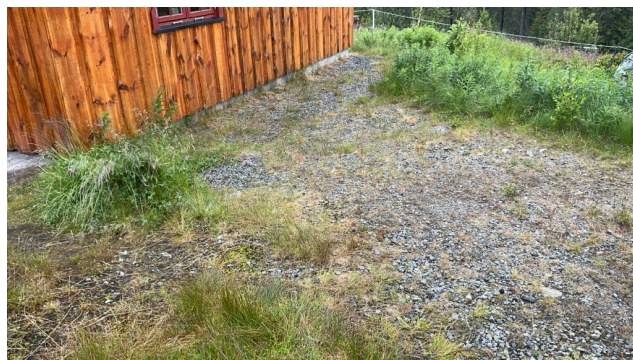
## ! TG 2 Terrengforhold

Terreng faller inn mot bygning og fundamenter. I henhold til forskrifter er det krav om at det skal etableres et fall på minimum 1:50, med en avstand på minst 3 meter fra bygningen, eller at det gjennomføres andre kompensatoriske tiltak for å lede overflatevann bort fra bygningens fundament og byggegropp. Det er viktig å merke seg at dreneringen kan være frosset i deler av året, og derfor må overflatevann ledes bort uavhengig av om dreneringen er tilfredsstillende anlagt eller ikke. Vann i byggegroppen kan føre til frostspregning under grunnmur/fundamenter.

For å lukke avviket må det foretas terrengtilpasning rundt bygningen slik at overflatevann ledes vekk fra fundamenter og byggegropp. Vann fra nedløp bør ledes vekk fra bygningskroppen i tette rør.
