# Tilstandsrapport

Fritidsbolig

Knippesetvegen 659, 2960 RØN

Befaringsdato: 20.08.2025

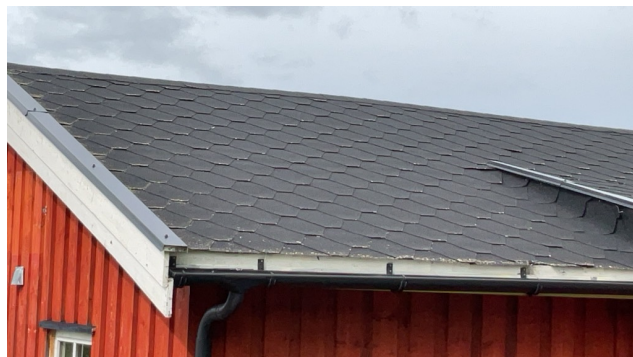
Slitasje med mosedannelse

- Tidspunkt for utskiftning av takteking nærmer seg.
- Når takteking og undertak begynner å bli gamle, øker risikoen for lekkasjer, noe som kan føre til omfattende og kostbare reparasjoner av underliggende konstruksjoner dersom en ikke foretar tiltak på konstruksjonene før dette oppstår.

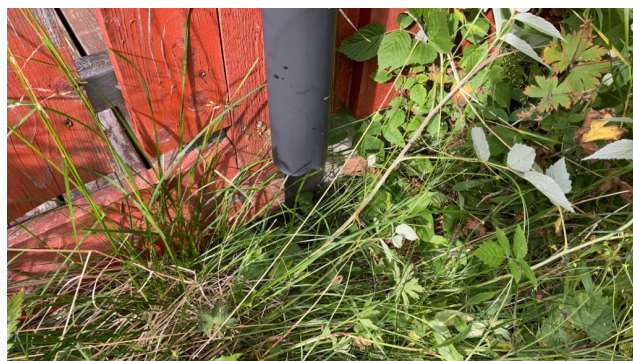
Manglende bortledning av takvann, bør føres vekk for å unngå oppfukning mot bygningskropp

- Stigetrinn for feier må monteres.
- Det må foretas tiltak for å lukke avviket.
- Det bør lages system for bortledning av vann fra taknedløp ved grunnmur.

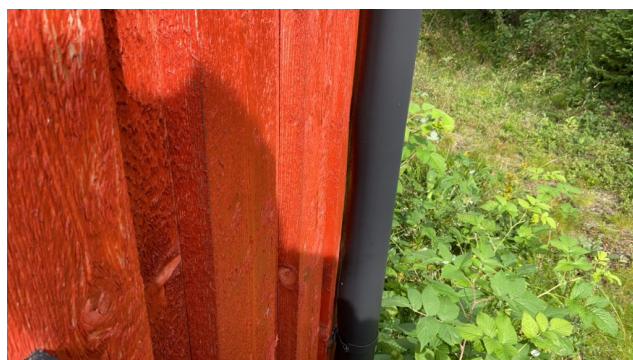
Frostspreng på nedløp.

Frostspreng på nedløp

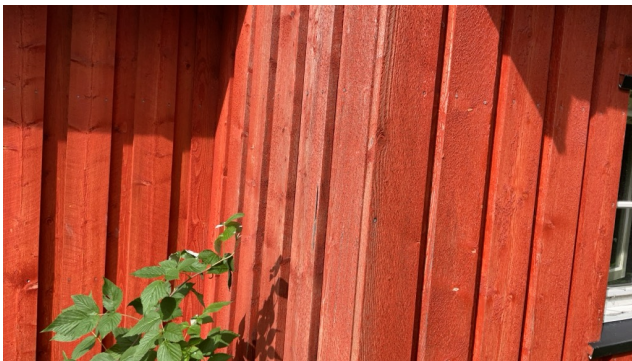
- Det er ingen eller liten lufting i nedre kant av kledning mot grunnmur.
- Det er påvist andre avvik:

Luftet kledning var ikke vanlig ved oppføringstidspunktet. Normalt fungerer det med ikke luftet kledning i tørt fjellklima. Skulle ytterveggene kles på nytt vil det være hensiktsmessig å etablere lufting.

Vedlikeholdsbehov

- Det må foretas tiltak for å lukke avviket.

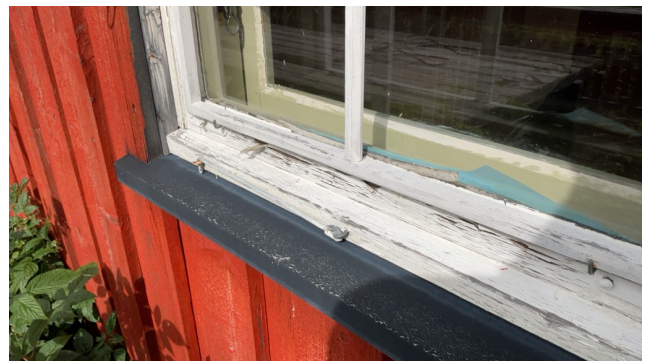
Vinduer er preget av elde og vedlikeholdsetterslep

- Det må foretas tiltak for å lukke avviket.

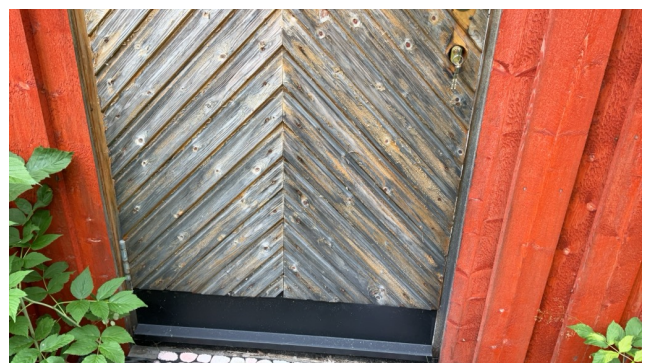
Vedlikeholdsbehov

- Det må foretas tiltak for å lukke avviket.

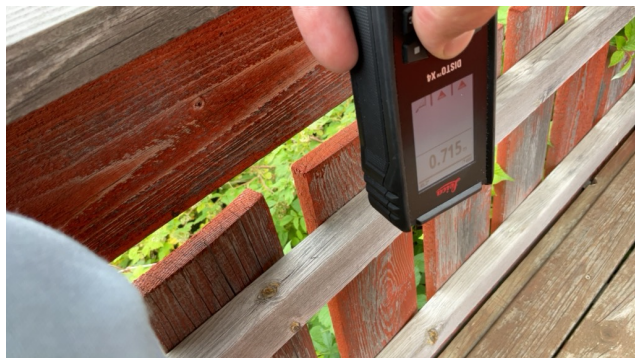
- Rekkverket er for lavt i forhold til dagens krav til rekkverkshøyder.
- Det er påvist andre avvik:

Rekkverkshøyde under krav om høyde til sikring der store deler er over 0,5 m

- Det må foretas tiltak for å lukke avviket.

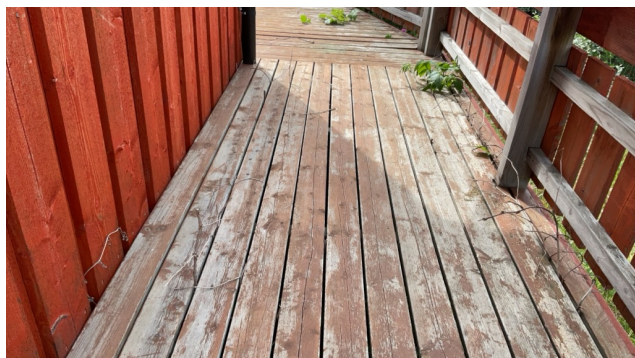
Vedlikeholdsbehov

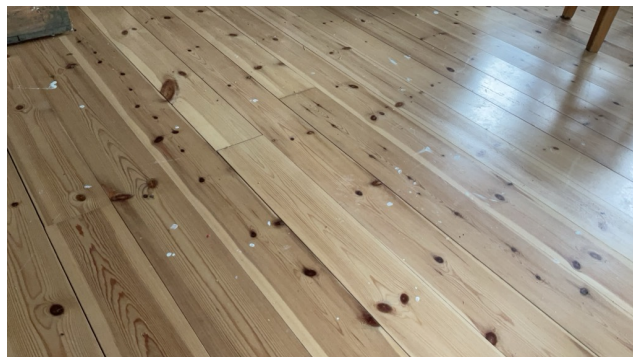
Malingsrester på overflater

- Det må foretas tiltak for å lukke avviket.

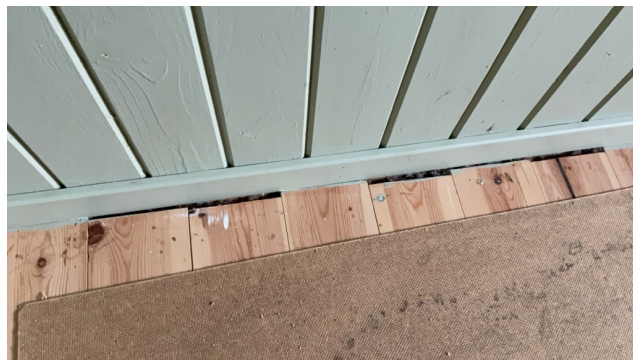
Glipper

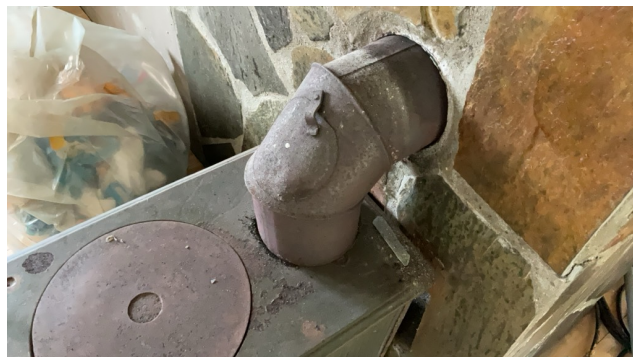
Ovn er plassert for nær til pipe ihenhold til krav, slitasje/rust på røykrør med enkel røyk innføring.

Slitasje/rust på røykrør med enkel innføring

- Det må foretas tiltak for å lukke avviket.

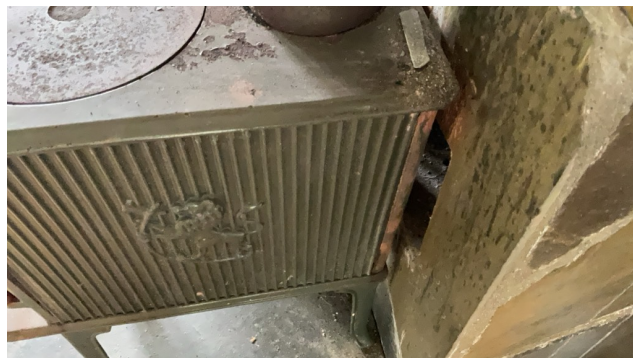
Ovn er plassert for nær til pipe ihenhold til krav

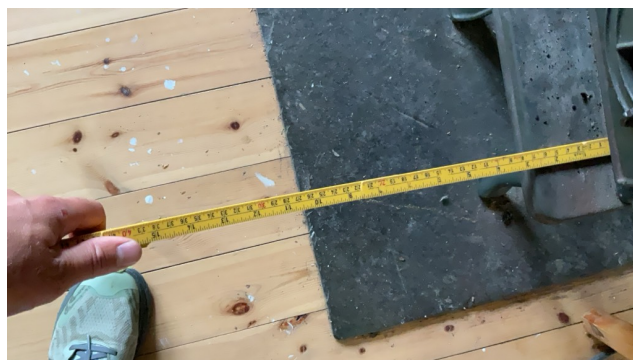
Skifer på gulv under vedovn er for kort ihenhold til krav om avstand

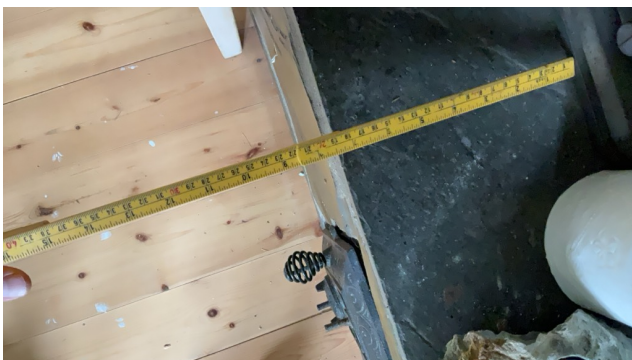
Avstand fra innsats til brennbart gulv er under krav om avstand til brennbart materiale

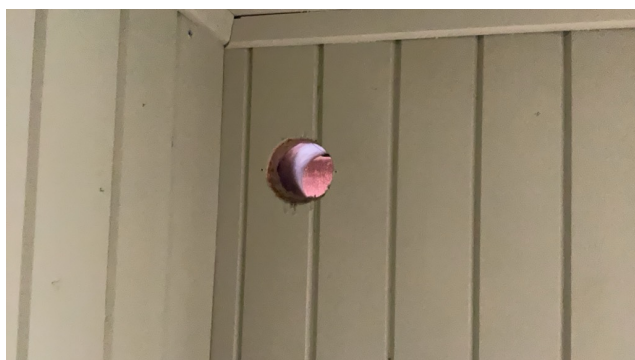
Manglende ventilrist

- Det må foretas tiltak for å lukke avviket.

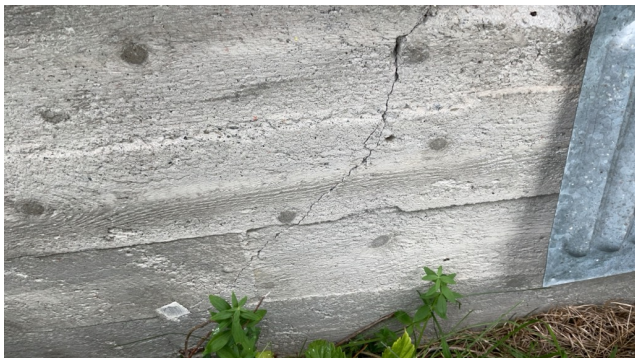
- Grunnmuren har sprekkdannelse.
- Det er avvik:

Inspeksjon av grunnmur i sin helhet var ikke mulig å inspisere pga nedfylte masser rundt mur, men ved dreneringsarbeid vil mur avdekkes og kontroll av mur anbefales der tiltak vurderes. Fra luke i kryprom ble det registrert forvittringer i mur, fuktpåkjenning over tid har innvirkning på levetid.

Fundamentert på terreng som var vanlig på oppføringstidspunkt. Dette er en risikokonstruksjon med henhold fuktpåkjenninger og bevegelser fra tele/setninger fra grunn, som er årsaksammenheng med registrert skjevhet i hytta.

Sprekk i mur

Forholdene bør holdes under oppsikt og utbedringer må vurderes om forholdene skulle endre seg.
