## **SALGSOPPGAVE**

**Blomåsen 18**

**5337 Rong**

# Tilstandsrapport

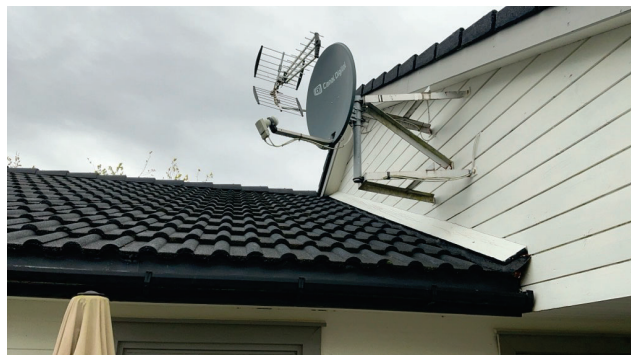
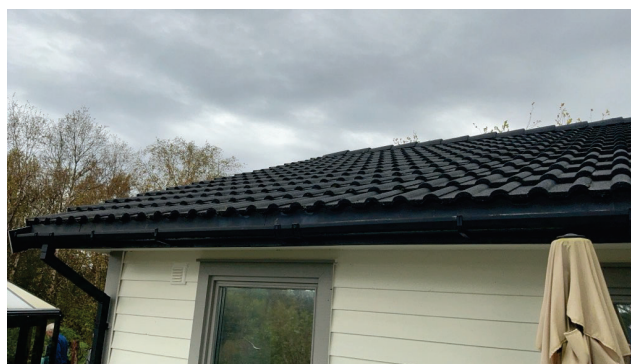
### ! TG 2 Nedløp og beslag

Renner og nedløp i plast.

- Det mangler snøfangere på hele eller deler av taket, men det var ikke krav om dette på byggemeldingstidspunktet.
- Takrenner har punktvis lekkasjer.

Nedløp og beslag: Renner og nedløp i plast. Takrenner har punktvis lekkasjer, og det bør monteres nye renner og nedløp.

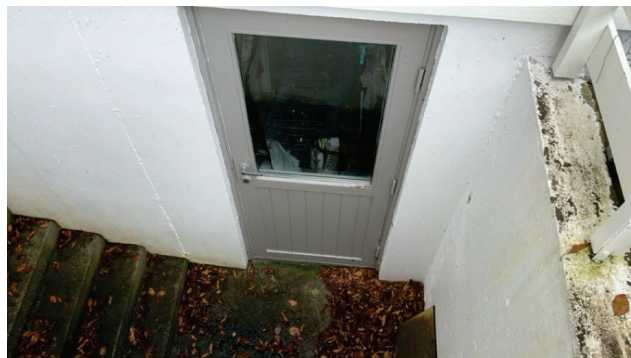
## ! TG 1 Dører - 2 - 3

Bygningen har skyvebalkongdør i aluminium.

- Karmene i dører er værslitte utvendig og det er sprekker i trevirket.

Det bør utføres lokal utbedring av dårlig panel og løs pakning for å hindre ytterligere forringelse og redusere risikoen for fuktinntrengning og råteskader.

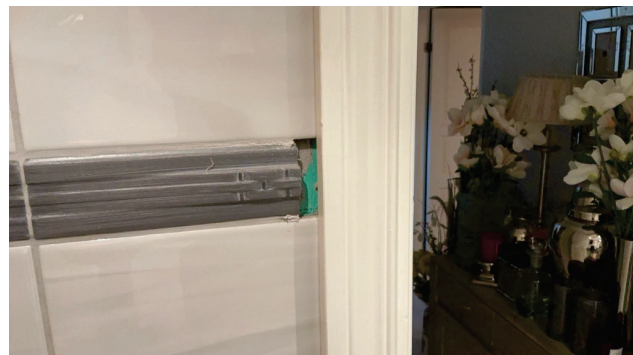
## KJELLER > BAD

### ! TG 2 Overflater Gulv

- Det er påvist avvik i fallforhold til sluk i forhold til krav i forskrift på byggetidspunktet.

- Til tross for avviket i fall/høydeforskjell til sluk, vil gulvet fortsatt kunne lede vann mot sluket, men med redusert effektivitet. Dette kan potensielt øke risikoen for vannansamling i enkelte områder av badet.

Alle fliser er ikke sjekket for bom, det er tatt stikk prøver, dette betyr at det kan være bom i flis som ikke er kontrollert for eksempel under dusjkabinett, badekar, vaskemaskin, bereder, annet fastmontert utstyr. Fukt utslag idusjsone

- Membran kan ikke konstateres (ikke synlig og det foreligger heller ikke dokumentasjon).
- Mer enn halvparten av forventet brukstid er passert på membranløsningen.

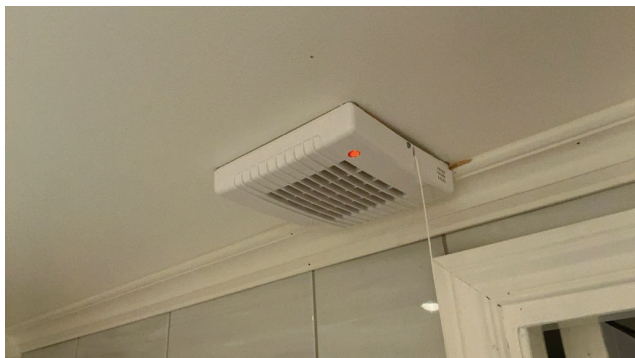
## KJELLER > BAD

Det er ikke mulig å ta hull i vegg bak dusjen, at hulltaking ikke er utført utelukker ikke at det kan være fukt i vegg bak dusjen.  
Hulltaking er ikke foretatt, Oppdraget er et tvangssalg og hulltaking utføres ikke

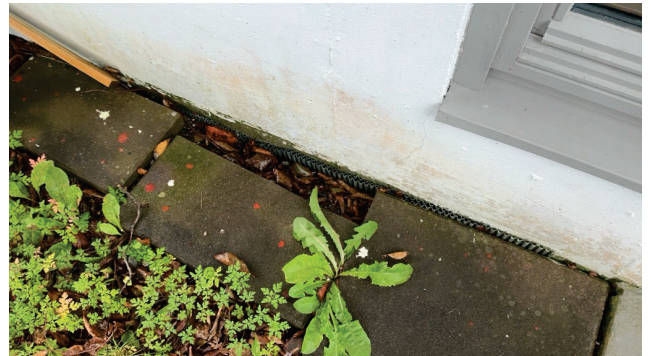
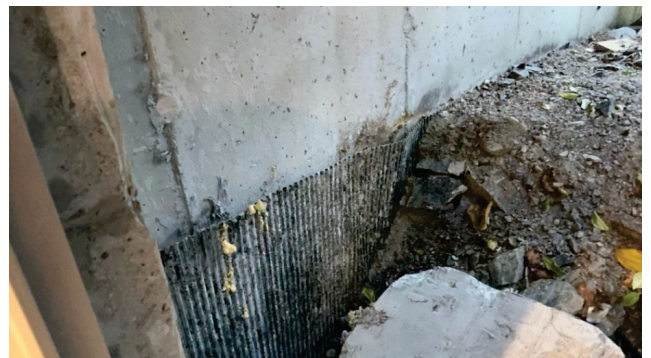
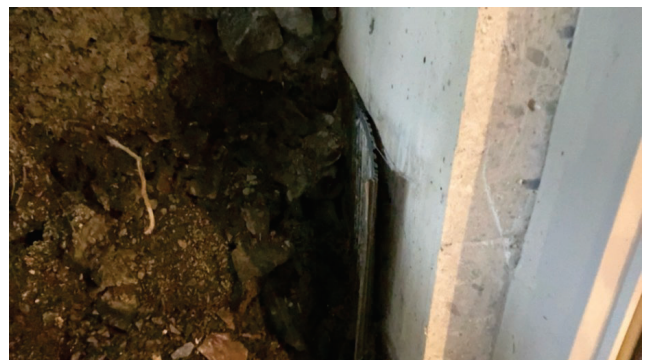
## ! TG 2 Fuktsikring og drenering

Toppliste på platonplaten mangler. Dette medfører økt risiko for fuktinntrengning bak platen og redusert beskyttelse av grunnmuren. Platonplaten må utbedres der det er satt inn nytt vindu.

- Tiltak for redrenering rundt boligen kan ikke utelukkes.
- Det bør gjøres lokale tiltak.

Det bør monteres toppliste på platonplaten for å hindre fuktinntrengning bak platen og sikre tilstrekkelig beskyttelse av grunnmuren. Platonplaten må også utbedres der det er satt inn nytt vindu. Manglende toppliste og utilstrekkelig tilpasning rundt vindu øker risikoen for fuktskader i grunnmuren, noe som kan føre til kostbare utbedringer på sikt.
