# Tilstandsrapport - NS 3600

**Åsmyro 11**

**5417 Stord**

**Rapport kode: 234478**

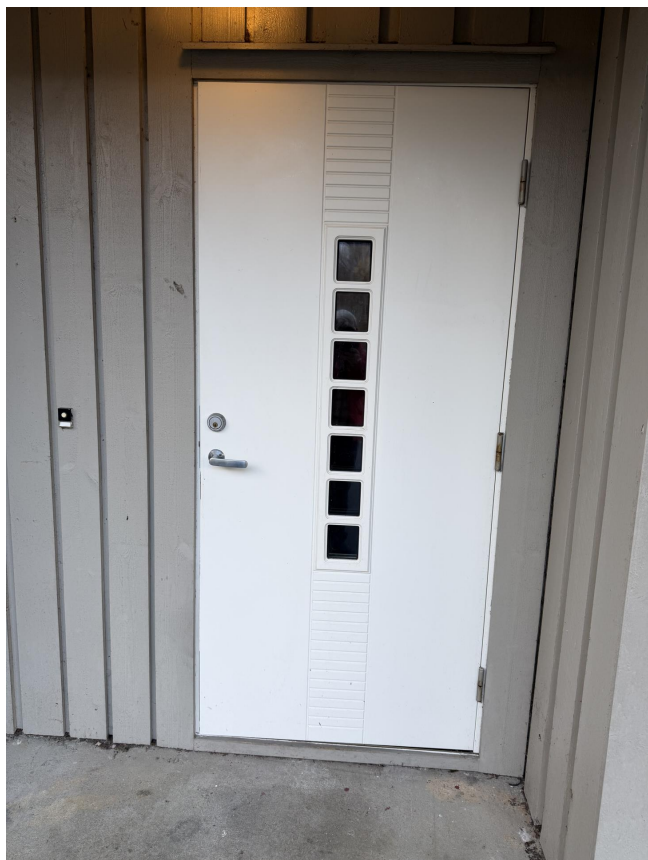
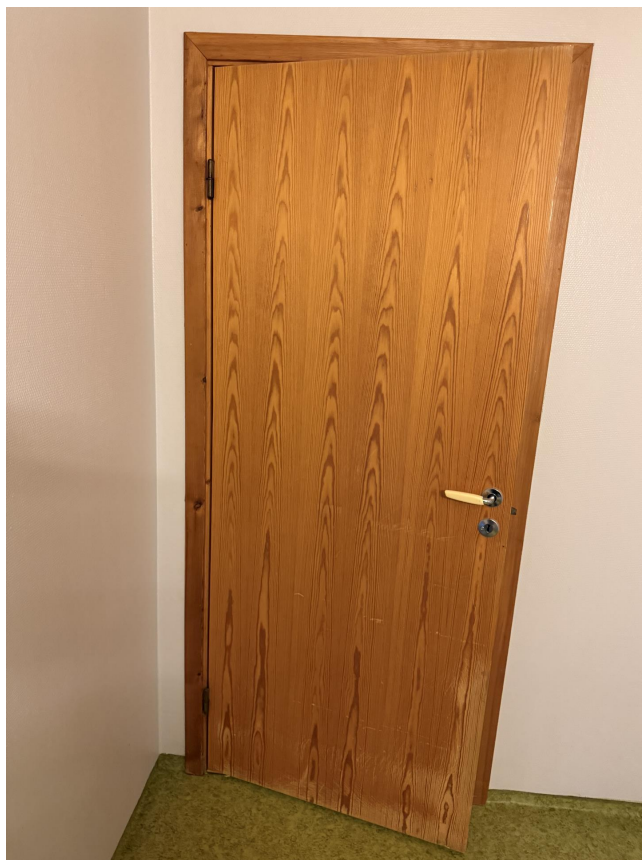
Finerte dører. Skade i finer på dør inn til bod. Enkelte låskasser har store slitasjer. Dørbla inn til stue tar i karm og må justerast.

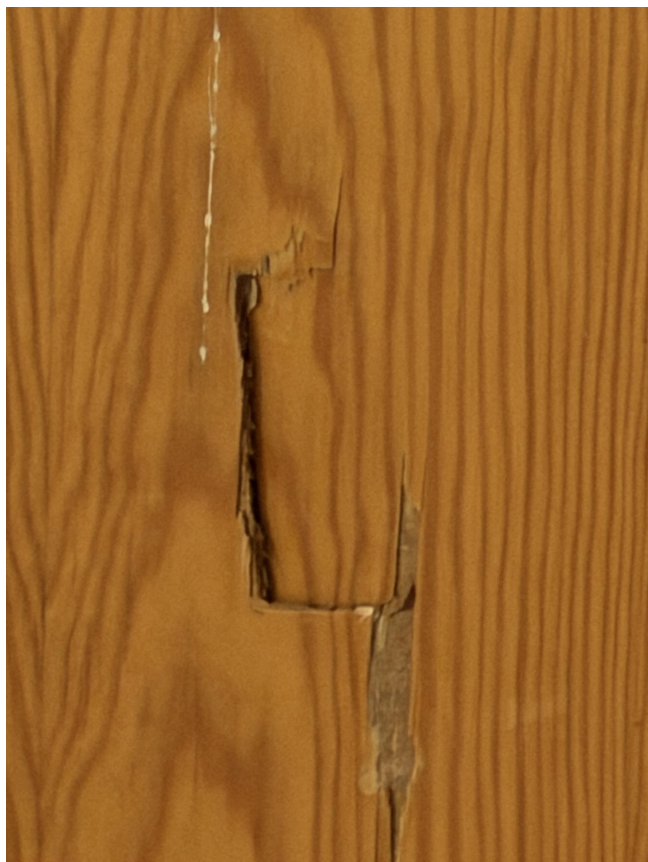
Skade på innvendig dør til bod.

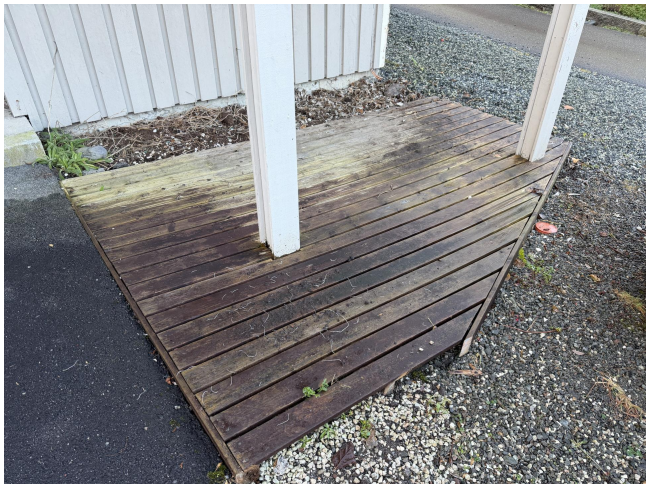
Terrasse av impregnerte materialer som ligget på terreng.

Råteskader i terrasse.

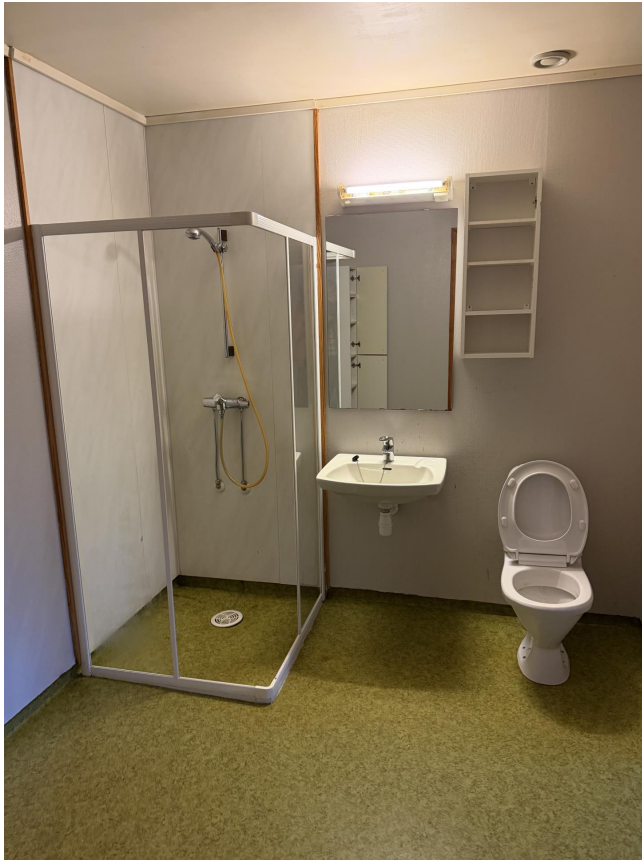
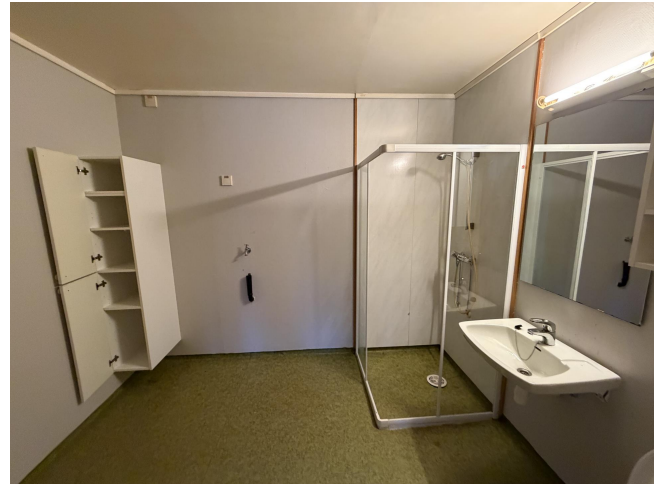
Aktuell byggeforskrifter er byggeforskrifter fra før 1997. Dokumentasjon: Ingen dokumentasjon. Vurdering av avvik: Våtrommet må oppgraderes for å tåle normalt bruk etter dagens krav. Tiltak: Våtrommet må totalrenoveres. Alle forhold med tettesjikt, våtsonen, sluk m.m. må dokumenteres. Bad er i bruk i dag og fungerer til dagens bruk men har en alder som gjør at bad/må saneres. Dette på grunna at byggeforskrifter fra før 1997 og ingen dokumentasjon.

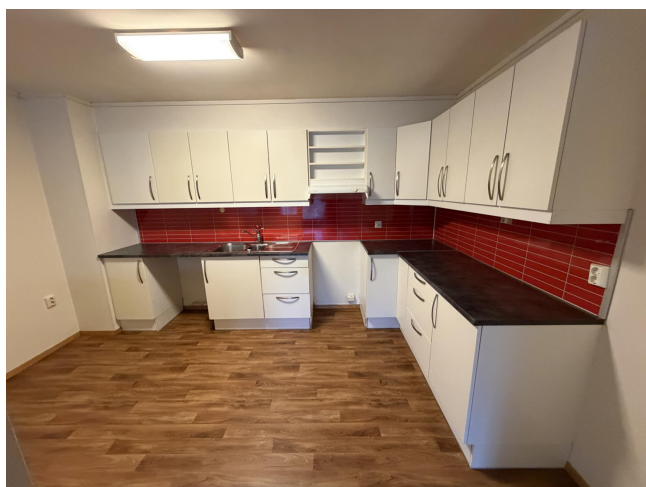
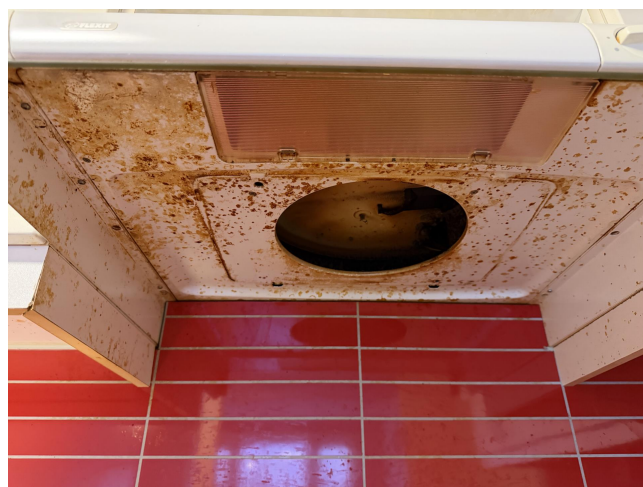
Kjøkkenventilator med avtrekk over plass for komfyr.

Kjøkkenventilator er defekt samt at de mangler filter.

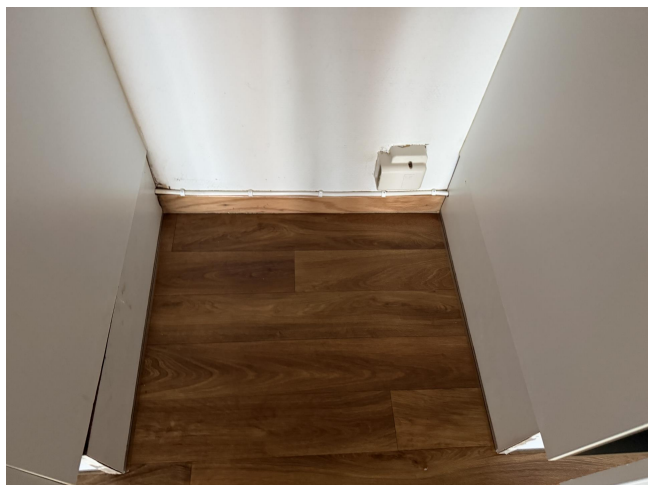
Det ble målt fuktighet i vegg langs gulv under kjøkkeninnredning.

Åsak til fuktigheten antas å være drenering eller lekkasje ved vannledning/avløp.

Her ble det indikert fuktighet under benkeplate på kjøkken på gulv og i vegg.

Benkeskap på innredning må demonteres for å undersøke nærmere årsaken til fuktigheten i vegg langs gulv.

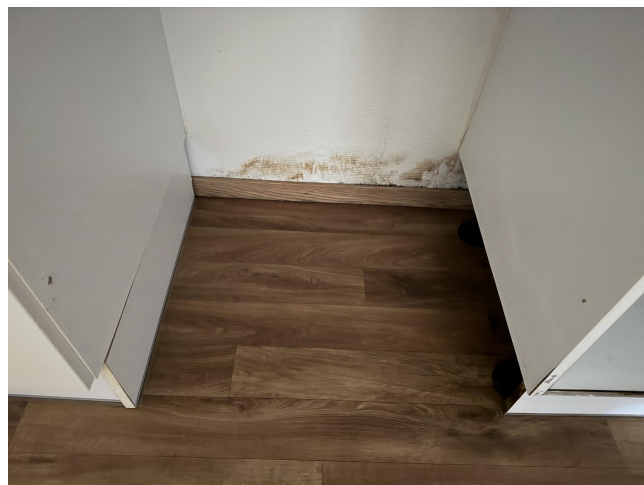
Her ble det indikert fuktighet under benkeplate på kjøkken på gulv og i vegg.

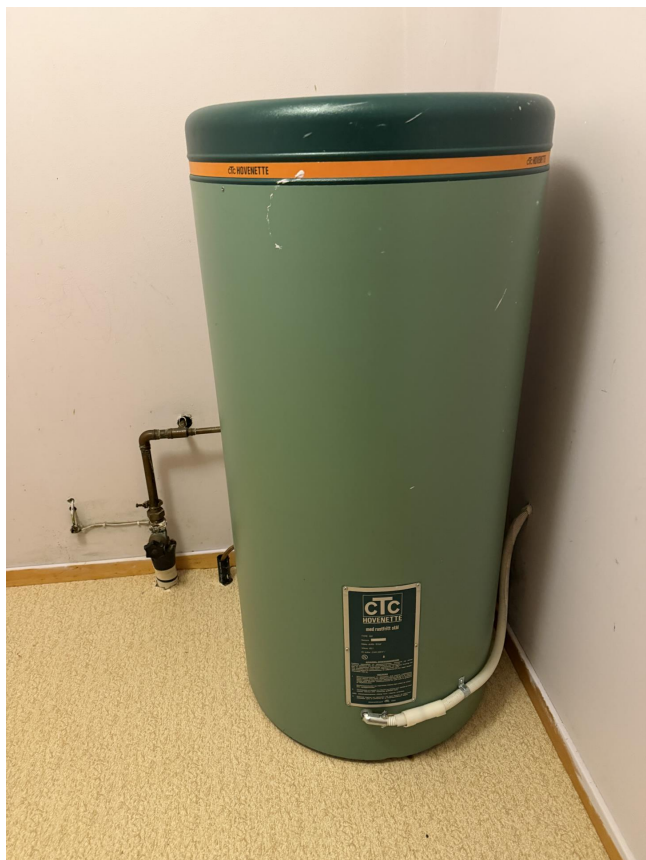
Kontrollmulighet for VVB er mulig uten bygningsmessige inngrep. Det er ikke etablert sluk i gulv for avløp fra sikkerhetsventil på bereder. Alder på VVB er 46 år. VVB som begynner og bli 10 - 15 år, er erfaringsmessig utsatt for en aldringsslitasje der tilstand er usikker. Enkelte VVB viser seg også og ha betydelig lengre levetid, men dette kan ha årsaksammenheng med vannkvalitet, temperatur og bruksfrekvens mv.

Det mangler avløp fra sikkerhetsventil.

Det er ikke etablert avløpsmulighet fra bereder, dette bør/må gjøres.
