# Tilstandsrapport

Enebolig

Johan Sverdrups gate 7, 3717 SKIEN

Befaringsdato: 20.11.2025

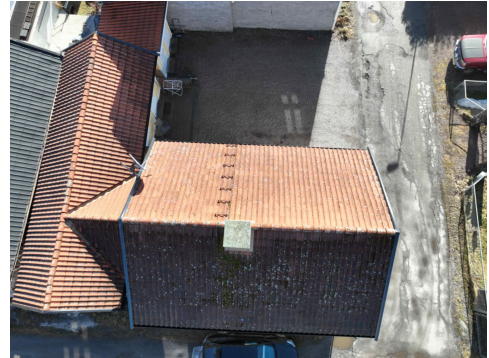
Takstein har generell slitasje i overflate som følge av brukstid. Stein med slitt overflate har relativt høy vannoppsugingsevne noe som øker faren for sprekker/skader ved frostspreng. Undertak med levetid over 30 år er trolig sprø og uttørket. Dette medfører at taket bør regelmessig undersøkes på vår og høst for brekkasje i stein.

Taktekking

Taktekking har igjen moderat brukstid og det vil være påregnelig med utbedring av takteking på sikt.

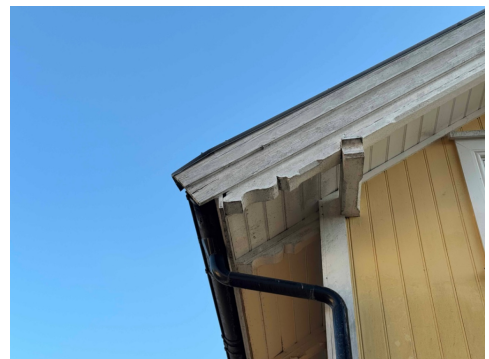
• Det er avvik:  
Vindskibord med råteskader.

Vindskibord med råteskader

• Tiltak:  
Ny eier må skifte vindskibord som har råteskader.

**Kostnadsestimat: 10 000 - 50 000**

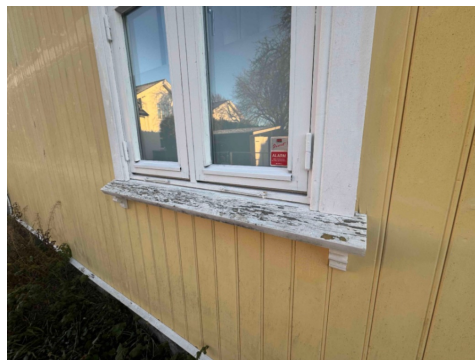
1. Ramme og karm er slitt og det er sprekker og fuktmerker i trevirket.
2. Det ble ikke registrert punkterte glass på befaringsdagen, forbehold om dette da synligheten av disse vil kunne variere med temperatur og lysforhold. Med tanke på alder er imidlertid risikoen for dette i tiden som kommer økende og løpende observasjoner anbefales.
3. Vannbrett av trevirke uten beslag. Vannbrett uten beslag kan medføre at regnvann kan trenge inn i yttervegg.

Vannrett uten beslag

1. og 2. Ny eier må regne med vedlikehold av vinduer og vannbrett, og skifte av vinduer på sikt.
3. Vannbrett uten beslag, krever hyppig vedlikehold for å motvirke fuktinntregning i yttervegg.

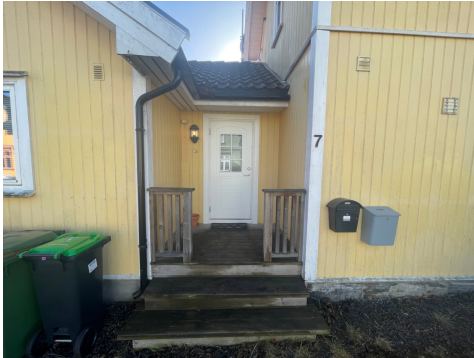
Trapp mangler rekkverk

Ny eier bør etablere rekkverk.

**Kostnadsestimat: Under 10 000**

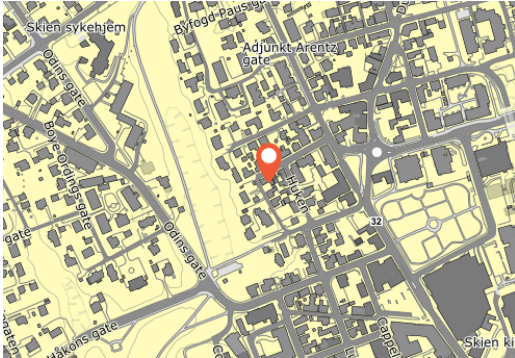
Radon målinger blir anbefalt de fleste plasser for å danne seg et bilde av situasjonen angående risiko knyttet til eventuelt radon eksponering. Det kan ikke utelukkes at det kan finnes forhøyede verdier. Målinger er eneste reelle mulighet for påvisninger.

Radonkart

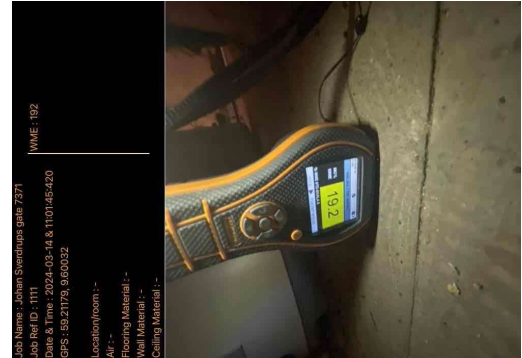
Det ble målt høye fuktverdier (19,2 Vekt%) i strevirke i krypkjeller under befaringsdagen. Fuktverdien som ble målt under befaringsdagen er av en slik verdi at vedvarende fuktbelastning vil medføre fuktskader. Årsak er svikt i drenering.

Fuktmåling med fuktighet

1. Montere lukkbare lufterventiler. Til opplysning skal lufterventiler på vinterstid være åpne og stengt på våren.
2. Plast mot grunn vil redusere kondens og fuktproblematikk fra grunn.
3. Installasjon av krypromsavfukter kan vurderes montert og gir erfaringsmessig god effekt.
4. Utvendig terrengfall må lede overvann og takvann bort fra grunnmur.
5. Skifte av drenering.

Kostnadsestimat: 50 000 - 100 000

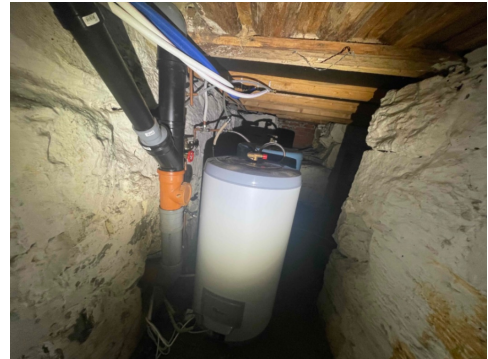
Krypkjeller

Det er kryprom under deler av bolig. Kryprom med fritt eksponerte grunnmur og betongdekke. Det er ikke utført hulltaking da grunnmur er fritt eksponert men det er utført fuktmåling i synlig trevirke.

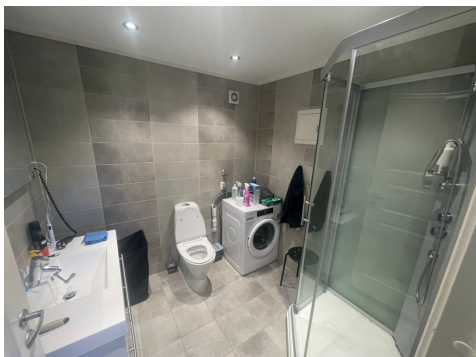
Bad 1. etasje L2

1. Gulv har fall til sluk men fallforholdet er ikke tilstrekkelig.
2. Flis med bom (hulrom under flis). Bom i flis har ikke medført synlig skade. Ved videre personbelastning kan skader oppstå.

1. Baderommet er vurdert med bruk av dusjkabinett med kontrollert avrenning til sluk, slik at belastningen med fritt vann på gulv og vegg har vært begrenset. Fallforhold rundt sluk er ikke tilstrekkelig i forhold til forskriftskrav. Ved bruk av dusjkabinett vil rommet fungere med dagens bruk. Videre bruk av dusjkabinett forutsettes.
2. Ved videre personbelastning, kan skader oppstå på flis med bom.

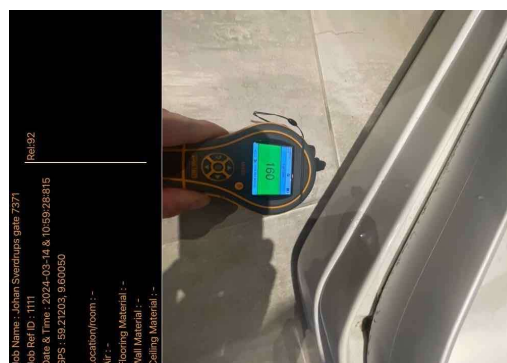
Yttervegg og innredning førte til at fuktmåling i vegg ikke ble gjennomført. Fuktsøk på gulv ble da foretatt som ett alternativ. Med enkle fuktsøk på gulv ble det ikke registrert unormal fuktighet.

Fuktsøk uten fuktighet

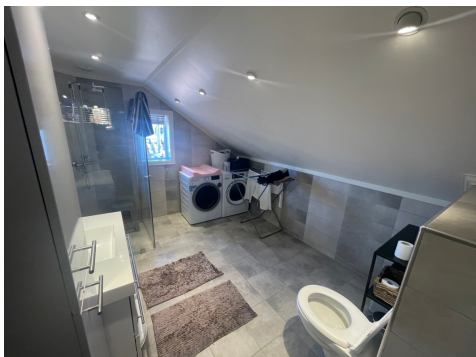
Bad 2. etasje L1

Det er vindu i våtsone men dette har ikke medført skade på vindu eller belistning.

Det er ikke behov for tiltak da avvik ikke har medført skade.

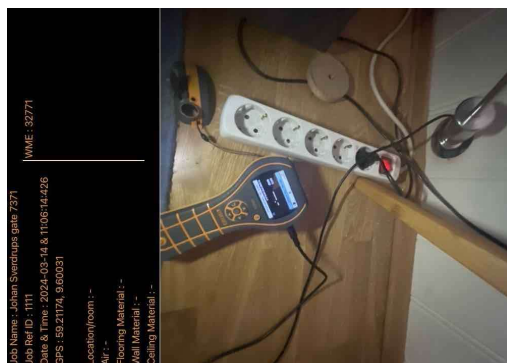
Det er utført destruktiv åpning i form av hulltaking (boring) i vegg bak våtsone. Ved fuktmåling ble det ikke målt unormal fuktighet i bunnsvill. Fuktmåling utført fra soverom.

Fuktmåling uten fuktighet
