# SALGSOPPGAVE

**VESTERBEKKMOEN 54**

**8672 ELSFJORD**

# Sammendrag av boligens tilstand

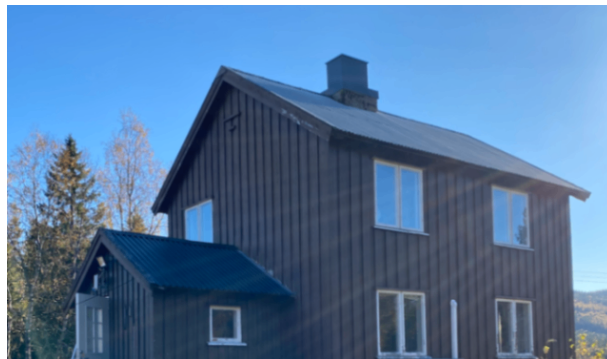
Tidspunkt for utskiftning av takteking og undertak nærmer seg. Overvåk tilstanden jevnlig for å oppdage eventuelle lekkasjer eller skader tidlig.

Konsekvensen av eldet takteking og undertak er økt risiko for vannlekkasjer, som kan føre til fuktskader i takkonstruksjonen og omkringliggende bygningsdeler.

Taktekking.

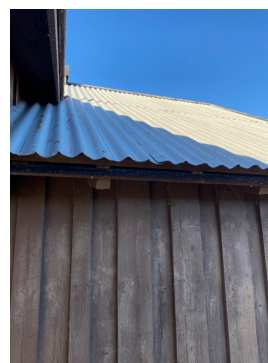
Synlig undertak er asfaltapp.

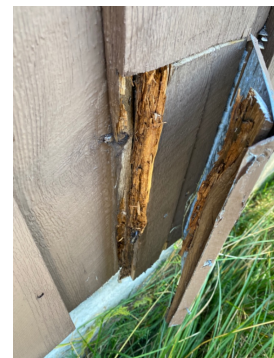
- Det er påvist betydelige råteskader i bordkledningen.
- Det er ingen eller liten lufting i nedre kant av kledning mot grunnmur.
- Det er registrert skader etter aktivitet av skadedyr.

Kledningen mangler stedvis musetetting. Kledningen er værslitt og har stedvis råteskader

Råteskader.

- Det bør foretas tiltak for å bedre lufting av kledningen.
- Råteskader i bordkledningen vil fortsette å utvikle seg både i tilliggende bordkledning og til bakenforliggende veggkonstruksjon, dersom en ikke foretar tiltak.
- Råteskadet trekledning må skiftes ut.
- Gjennomføre ytterligere undersøkelser og foreta utbedring av skade.

Kledningen bør utbedres eller skiftes ut der det er påvist råteskader, for å unngå videre forringelse av fasaden og risiko for skader på underliggende konstruksjoner.

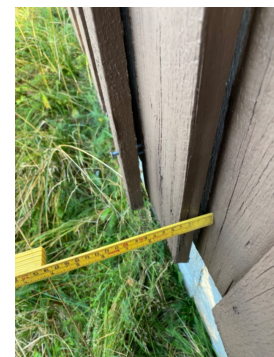
Glippe mellom bord, værslitt kledning.

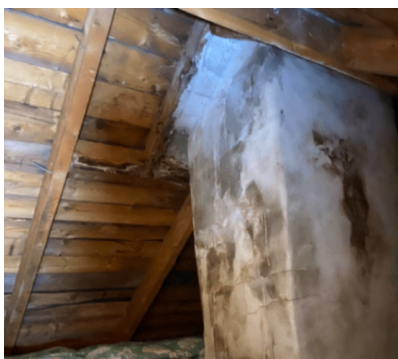
- Det er ingen lufting i konstruksjonen.
- Det er påvist fukt-/råteskader i takkonstruksjonen.
- Det er registrert skader i undertak.

Konstruksjonen er kun inspisert via luke i raket, og inspeksjonen er derfor begrenset til dette området. Det er påvist fukt- og råteskader mot pipen samt fuktskjolder mot vegger.

Råteskader/fukt mot taktro.

- Konstruksjonene må sikres mot råte, sopp og skadedyr.
- Råteskadede konstruksjoner må skiftes ut.
- Andre tiltak:
- Lufting/ventilering må etableres.

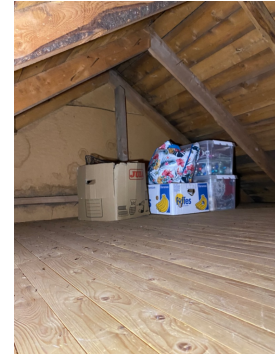
Fukt registrert mot begge gavlvegger på loftet.

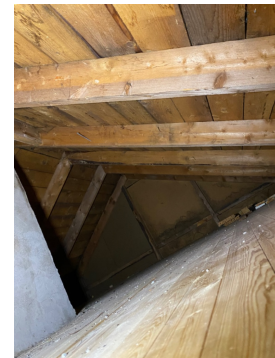
Fuktskjolder mot vegg.

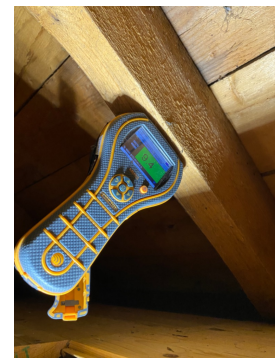
Fuktmåling i takkonstruksjonen viste ingen forhøyede fuktverdier i det kontrollerte området, men målingen er kun utført i et begrenset område (ved inspeksjonsluken).

Fuktmåling, ingen forhøyde verdier

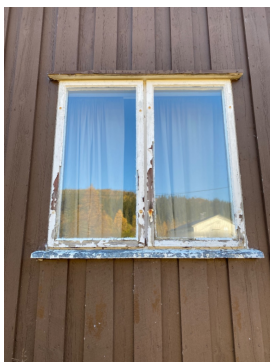
- Det er påvist at enkelte vinduer er vanskelig å åpne/lukke.
- Det er påvist noen glassruter som er punktert eller sprukne.
- Det er påvist tegn på innvendig kondensering av enkelte vindusglass.
- Det er påvist vinduer med fukt/råteskader.
- Karmene i vinduer er slitte og det er sprekker i trevirket.
- Vinduene har råteskader.

Konsekvensen av å ikke utbedre forholdene er økt varmetap, forverring av råteskader og mulig skade på tilstøtende bygningsdele

- Vinduer med råteskader må erstattes med nye.

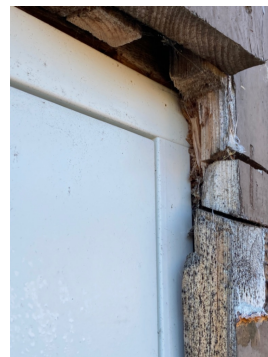
Det er påvist råteskader i omrammingen.

Glippe mellom dør/karm, råteskader i treverket.

Råteskader i omrammingen må utbedres for å forhindre ytterligere forringelse og sikre konstruksjonens levetid.

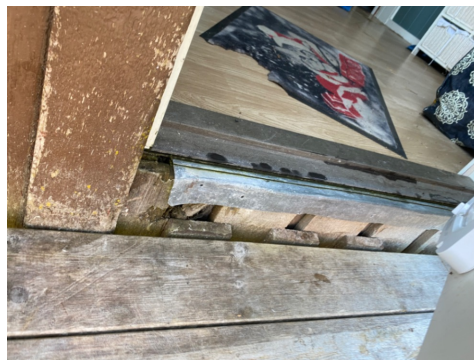
Dører mangler beslag og vannbrett, skadeutsatt løsning med fare for lekkasje over døren og i konstruksjonen.

Beslag under døren må byttes.

Det bør monteres beslag og vannbrett for å hindre vanninntrengning og videre skader på dør og konstruksjon.

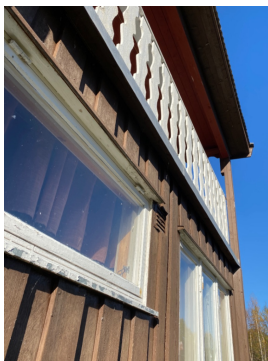
Det må gjøres ytterligere undersøkelser iht luftingen under balkongen.  
Håndlist har råteskader.

Lufting av konstruksjonen.

Det bør gjennomføres nærmere undersøkelser av luftingen under balkongen for å sikre tilstrekkelig ventilasjon og hindre opphopning av fukt, som kan føre til råte- og fuktskader i konstruksjonen. Manglende eller utilstrekkelig lufting kan medføre økt risiko for skader på både balkong og underliggende rom.

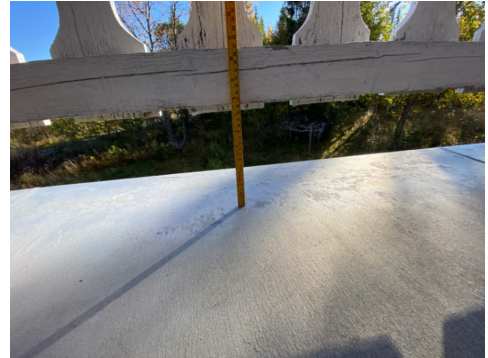
- Åpninger i rekkverk er ikke i henhold til krav i dagens forskrifter.
- Det er påvist fukt-/råteskader i konstruksjonen.

Åpning under rekkverk.

- Råteskadet trekledning må skiftes ut.
- Råteskadede konstruksjoner må skiftes ut.
- Åpninger i rekkverk må endres for å tilfredsstille krav på byggemeldingstidspunktet.

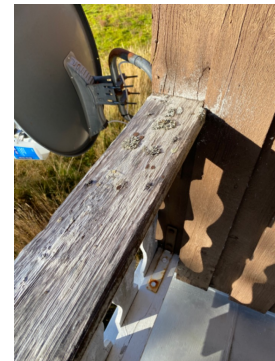
Råteskader i håndlist

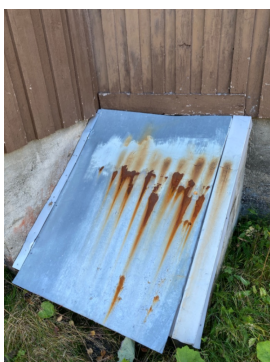
Luke med nedgang til kjeller.

Luken bør utbedres eller skiftes for å fjerne råteskader og rust, samt sikre tilfredsstillende tetting mot vegg.  
Manglende utbedring kan føre til ytterligere fuktskader, redusert levetid på konstruksjonen og økt risiko for vanninntrenging til kjeller.

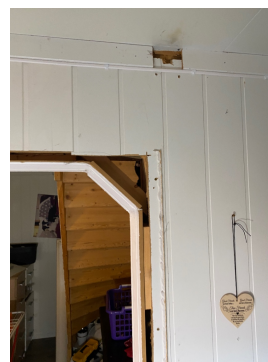
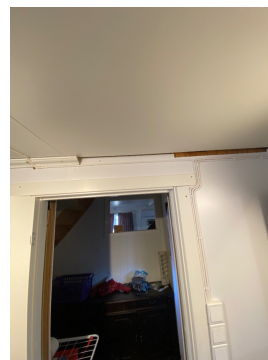
Manglende eller ufagmessig utført arbeid kan medføre økt risiko for ytterligere skader, redusert levetid og lavere bokomfort.

Generelt mye manglende ferdigstilt arbeide.

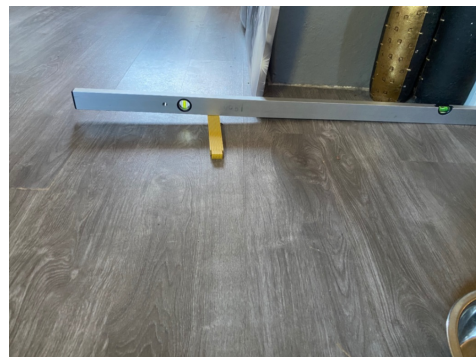
Konsekvensen av å ikke utbedre skjevhetene kan være redusert bokomfort og økt risiko for ytterligere konstruksjonsskader over tid.

Skjevheter i stuegulv. Over 20 mm, innenfor 2 m.

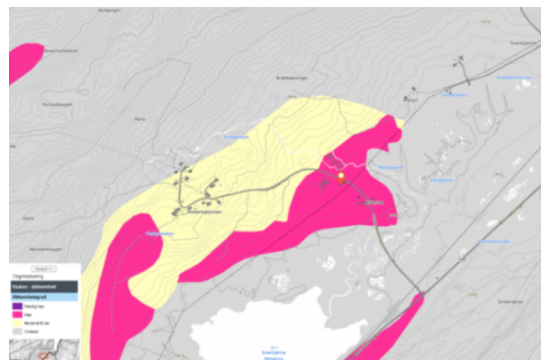
I følge kart fra NGU ligger området i en sone med aktsomhetsgrad på "høy".

- Det bør gjennomføres radonmålinger.

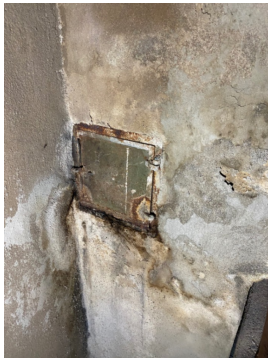
Rust i sotluke, saltutslag, løs murpuss i kjeller.

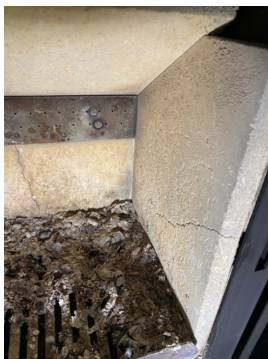
Sprekk i ildfast stein.

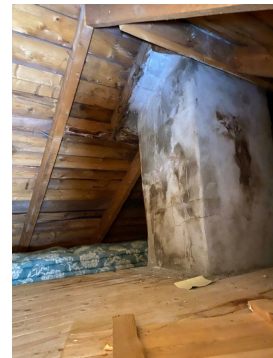
Sprekker/riss i pipe. Kaldloft

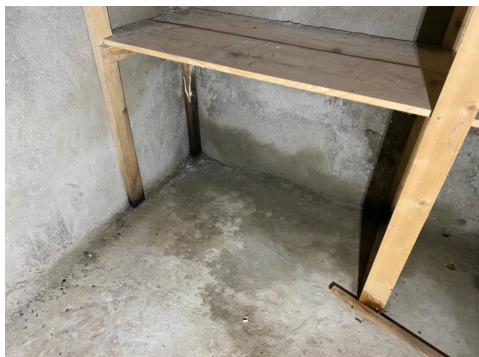
Fukt mot vegg/gulv.

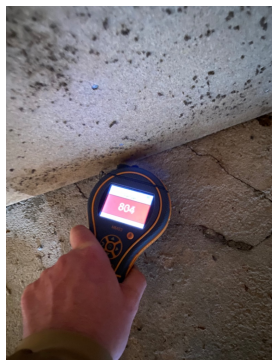
Det er registrert indikasjon på fuktvandring i synlige murkonstruksjoner. Fukt i murkonstruksjoner skiller ut salt som blir synlig på åpne overflater. Drenering etc. er ukjent og ut fra alder er det påregnelig med kapilærøppsug av fukt fra grunn til mur/trekonstruksjoner i kjellerrom.

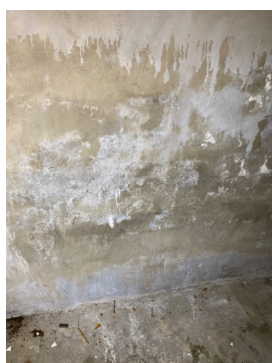
Saltutslag

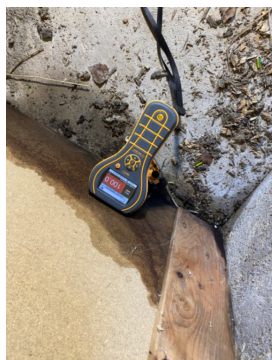
Det er påvist synlige fukt/råteskader i treverk i underetg./kjeller, hulltaking er derfor ikke nødvendig

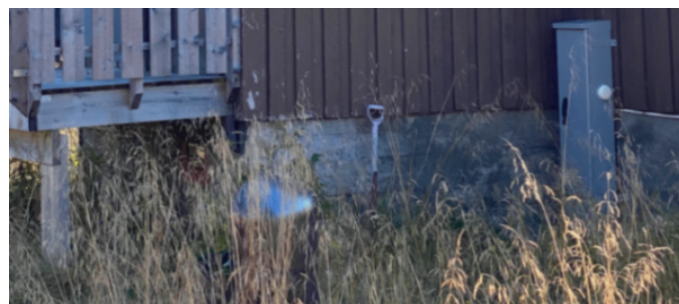
Boligen har 2. krypkjeller.

Det bør gjøres tiltak for å kunne inspisere krypkjellere og sørge for god ventilering av kryperom.

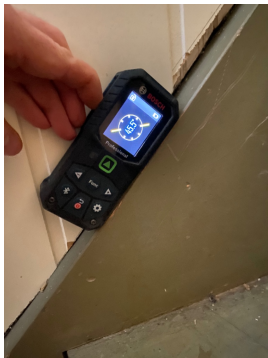
Stigningsvinkel trapp.

Det bør monteres rekkverk og håndløper i trappeløpet for å ivareta sikkerheten og oppfylle gjeldende krav.  
Trappen bør vurderes utbedret eller skiftet ut for å redusere stigningsvinkelen og bedre brukssikkerheten, da dagens utforming med bratt stigning og manglende rekkverk medfører økt risiko for fall og personskade.  
Slitte trinn bør utbedres for å hindre ytterligere forringelse og redusere risikoen for uhell.

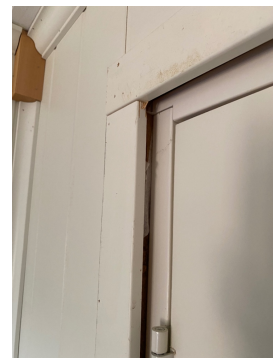
U-fagmessig foring/listverk

Foringer og listverk bør utbedres slik at de tilfredsstiller fagmessige krav, og karm må festes korrekt.

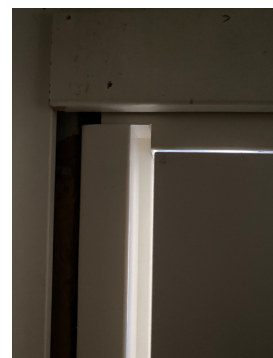
Konsekvensen av mangelfull utførelse og manglende innfestning er økt risiko for skader, redusert funksjonalitet og forkortet levetid på dørene.

Karm mangler innfestning.

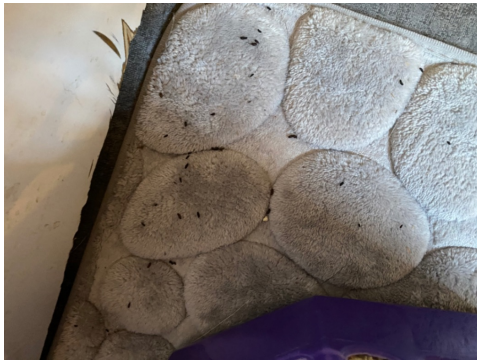
Dersom tiltak ikke iverksettes, kan det oppstå lukt, helseisiko og skade på bygningsdeler som isolasjon og elektriske anlegg.

Det er registrert spor etter mus i alle etasjer.

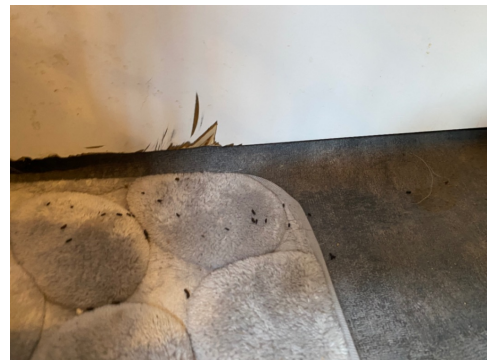
Skade i nedkant av plater, manglende alulist

Alulist eller annen tetting i nedkant og hjørner av veggplatene bør monteres for å forhindre fuktopptak og svelling.

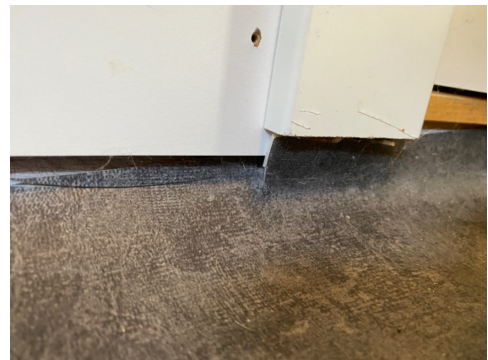
Skru hull.

Skader og synlige skru hull i veggplatene bør utbedres for å redusere risikoen for vanninntrengning og påfølgende skader i konstruksjonen.

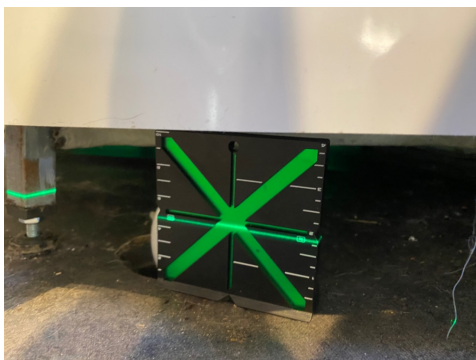
Måling av fall til sluk.

Det anbefales også å utbedre eventuelle sprekker i gulvbelegget og sikre tilfredsstillende fall mot sluk, for å redusere risikoen for fuktskader og råte.

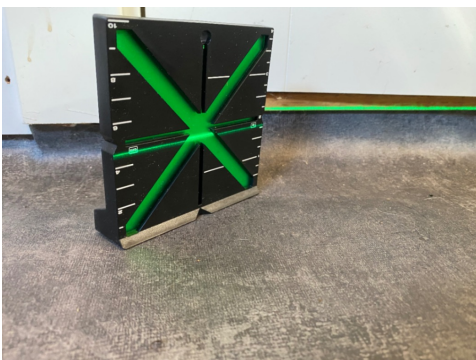
Måling av fall fra dør.

Belegget mot døren og rørgjennomføringer bør tettes for å hindre vannlekkasje til omkringliggende konstruksjoner.

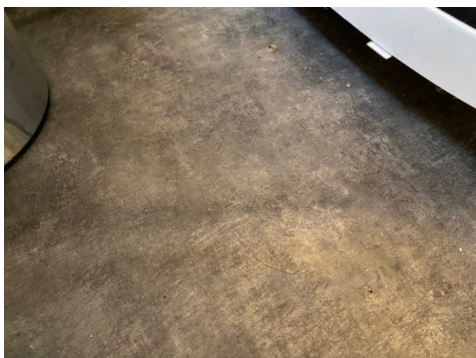
Luftblærer under belegg

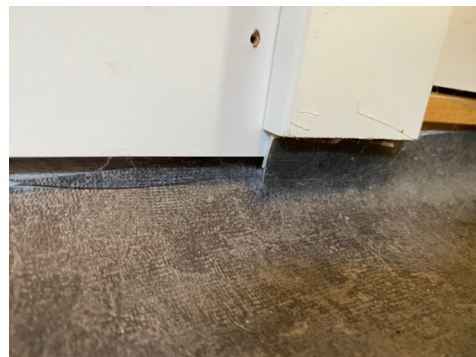
Gulvbelegg er ikke fagmessig utført.

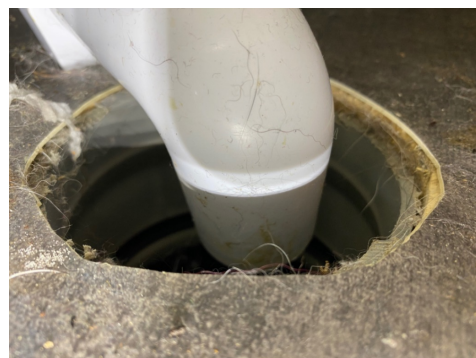
[HOVEDETASJE > BAD/VASKEROM](#)

Mangelfull tetting og fravær av godkjent sluk medfører økt risiko for fukttinntrengning i konstruksjonen, noe som kan føre til omfattende fuktskader og behov for kostbare utbedringer.

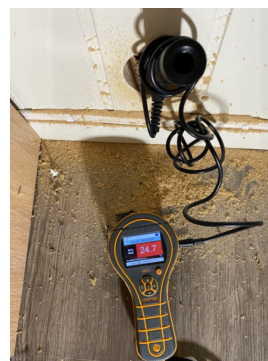
Hulltaking er foretatt og det er påvist avvik i konstruksjonen.

Kostnadsestimatet gjelder ytterligere undersøkelser av skadeomfanget.

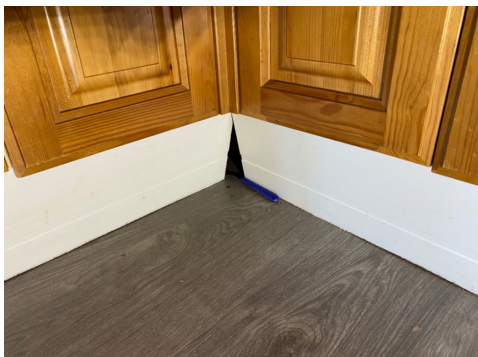
Løs sokkel.

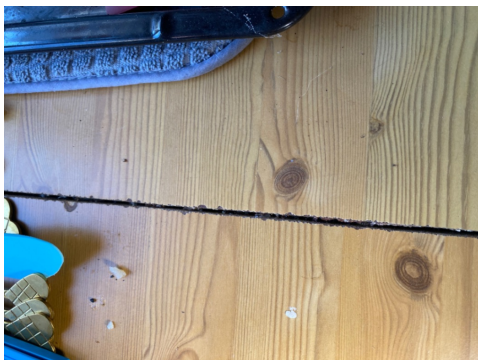
Slitasje, manglende tetting av benkeplate.

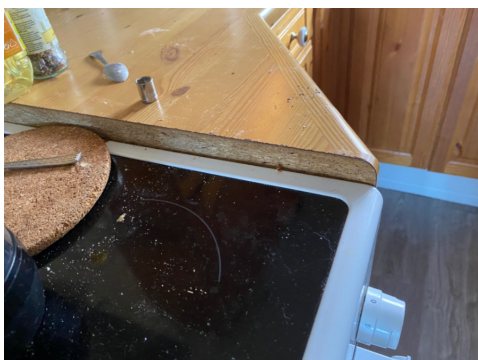
Manglende laminering av benkeplate.

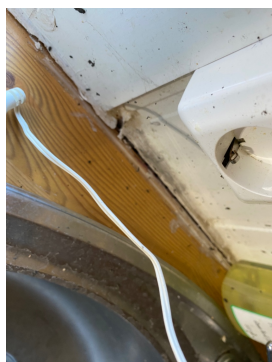
Manglende fugging mellom benk/vegg, tegn til svertesopp.

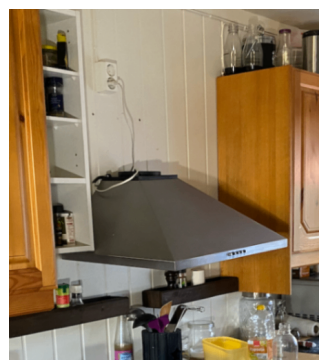
Manglende ventilering kan føre til dårlig luftkvalitet, økt fuktbelastning og risiko for mugg- og fuktskader i kjøkkenet og tilstøtende rom.

Ventilator mangler kanal for avtrekk

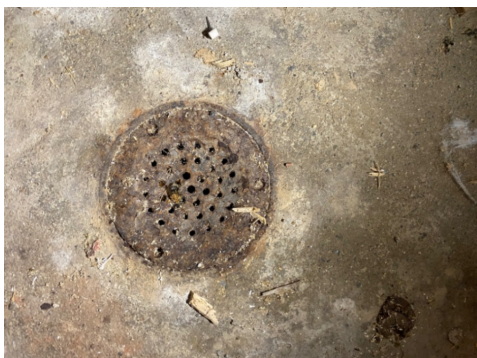
Soilsluk i kjeller.

Eldre avløpsrør i kjeller med rust bør vurderes for utskifting, da videre forringelse kan føre til lekkasjer og skader på bygningskonstruksjonen.

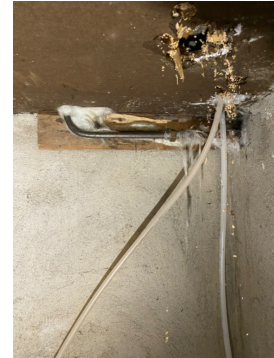
Løse vannrør, kjeller.

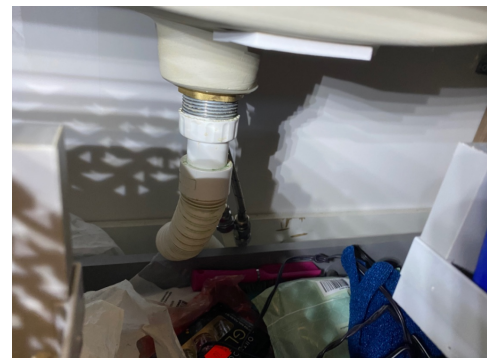
Manglende vannlås, bad.

Vannlås må etableres der det mangler for å hindre lukt og risiko for tilbakeslag av avløpsgasser.

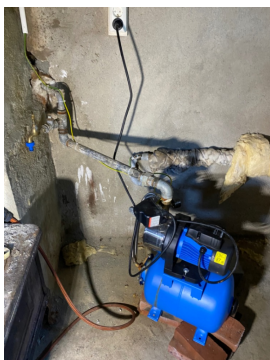
Vannpumpe.

Fundamenteringen av vannpumpen bør utbedres for å sikre stabilitet og forhindre skader på pumpen eller tilhørende installasjoner. Mangelfull fundamentering kan føre til vibrasjoner, unødvendig slitasje og i verste fall funksjonssvikt.

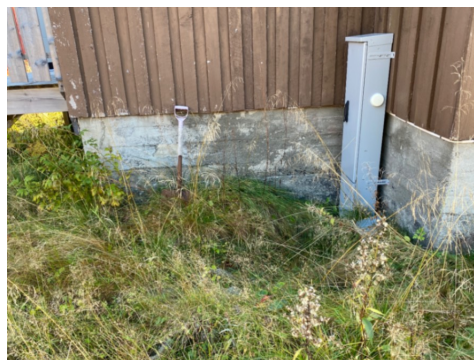
Behovet for tiltak avhenger av bruken av kjelleren, men manglende drenering kan føre til fuktskader, dårlig innneklima og redusert levetid på konstruksjonen.

Det er ikke etablert drenering rundt bygningen.

Det bør etableres drenering rundt bygningen for å redusere risikoen for fuktinntrengning i kjeller og skader på grunnmur.

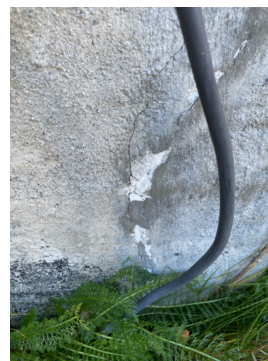
Riss i mur.

Det bør utføres utbedring av skråriss og eventuelle setningsskader i grunnmuren for å hindre videre bevegelser og redusere risiko for vanninntrengning og frostsprengning.

Ved videre renovering bør det monteres grunnmursplast og grunnmuren pusses for å oppnå en jevn og tett overflate.

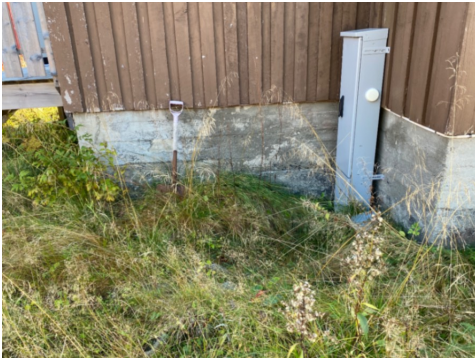
Terrengforholdet fører til at overflatevann ledes til boligen.

Terrenget bør lages fall ut fra grunnmuren for å lede bort overflatevann. Fallet på terrenget rundt grunnmuren bør være på 1:50 i en avstand på 3 meter ut fra grunnmuren.
