# Tilstandsrapport

Enebolig

Krohnegården 186, 5146  
FYLLINGSDALEN

Befaringsdato: 21.02.2024

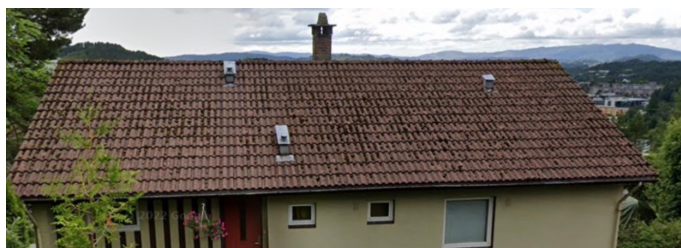
#### Vurdering av avvik:

- Tidspunkt for utskiftning av undertak nærmer seg.
- Tidspunkt for utskiftning av takteking nærmer seg.
- Overvåk tilstanden jevnlig. For å få tilstandsgrad 0 eller 1 må tekkingen skiftes ut, men tidspunktet for når dette er nødvendig er vanskelig å si noe om.
- Lokal utbedring må utføres.

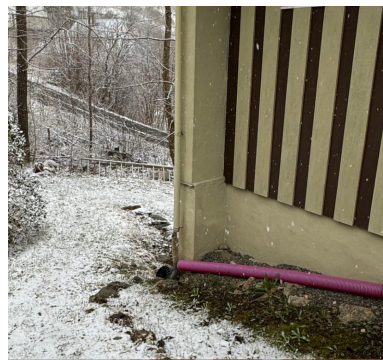
### ! TG 3 Nedløp og beslag

#### Vurdering av avvik:

- Det må monteres snøfangere for å oppfylle byggeårets krav.
- Stigetrinn for feier må monteres.
- Overvåk tilstanden jevnlig. For å få tilstandsgrad 0 eller 1 må beslag/renner/nedløp skiftes ut, men tidspunktet for når dette er nødvendig er vanskelig å si noe om.
- Det bør lages system for bortledning av vann fra taknedløp ved grunnmur.

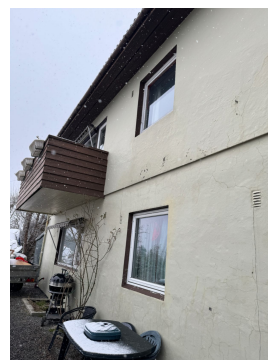
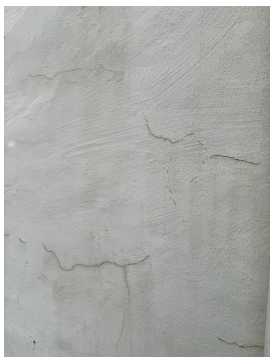
### ! TG 2 Veggkonstruksjon

- Det er påvist sprekker i murte/pussede fasader.

- Lokal utbedring må utføres.
- Sprekker i grunnmuren må tettes.

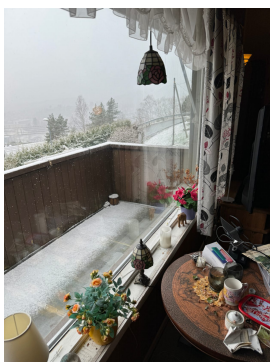
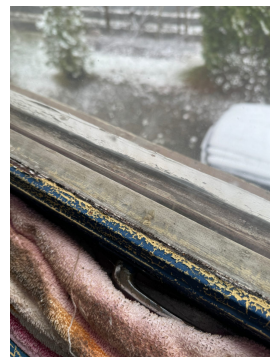
- Det er påvist at enkelte vinduer er vanskelig å åpne/lukke.
- Det er påvist noen glassruter som er punktert eller sprukne.
- Det er påvist vinduer med fukt/råteskader.
- Karmene i vinduer er slitte og det er sprekker i trevirket.

- Vinduer med punkterte/sprukne glass må påregnes skiftes ut, enten hele vinduet eller kun selve glassene.
- Det må påregnes noe vedlikehold og at enkelte vinduer må skiftes ut.
- Vinduer med råteskader må erstattes med nye.

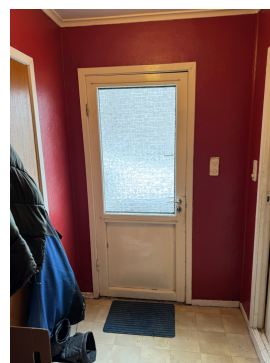
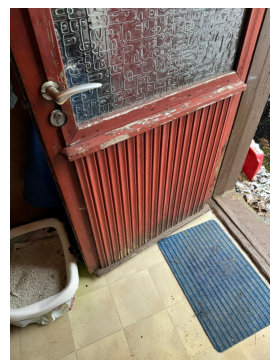
## ! TG 3 Dører

- Det er påvist dør(er) med fukt/råteskader.
- Det er påvist dører som er vanskelig å åpne eller lukke.
- Karmene i dører er værslitte utvendig og det er sprekker i trevirket.

- Lokal utbedring/utskifting av fukt/råteskadet treverk.
- Døren(e) står foran utskifting.
- Det må påregnes noe vedlikehold og at enkelte dører må skiftes ut.

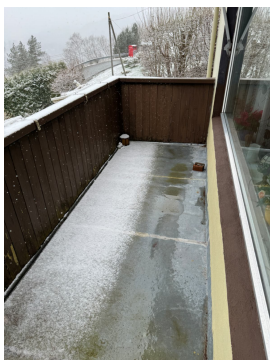
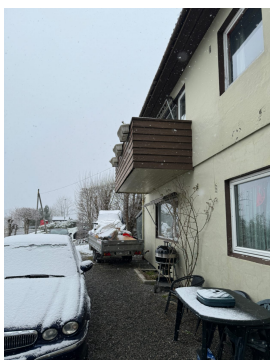
## ! TG 2 Balkonger, terrasser og rom under balkonger

### Vurdering av avvik:

- Det må foretas tiltak for å lukke avviket.
- Rekkverk må behandles, kontroll av dekke må utføres nærmere.

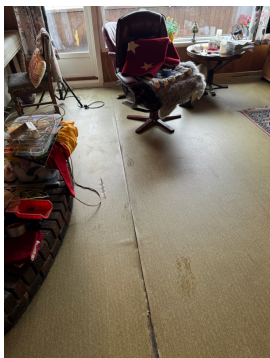
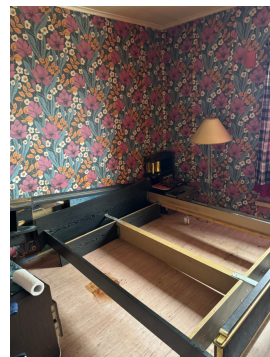
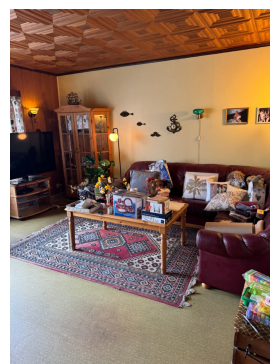
### TG 3 Overflater

- Det er stedvis påvist synlige skader på overflater.
- Overflater har en del slitasjegrad utover det en kan forvente.
- Det er påvist skader på overflater.

Gulv i 2 etasje har skader og

- Gjennomføre ytterligere undersøkelser og foreta utbedring av skade.

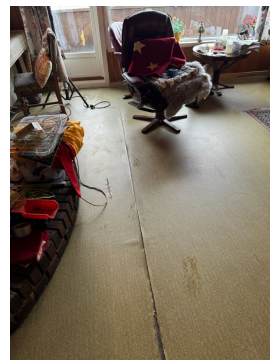
### TG 3 Etasjeskille/gulv mot grunn

- Det er påvist fuktskader i etasjeskiller
- Målt høydeforskjell på mellom 10 - 20 mm innenfor en lengde på 2 meter. Tilstandsgrad 2 gis med bakgrunn i standardens krav til godkjente måleavvik.

- Råteskadet treverk må skiftes.
- For å få tilstandsgrad 0 eller 1 må høydeforskjeller rettes opp. Ytterligere undersøkelser må foretas for å få kartlagt omfanget for utbedring.

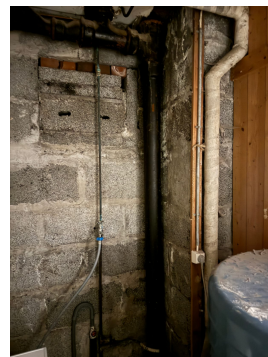
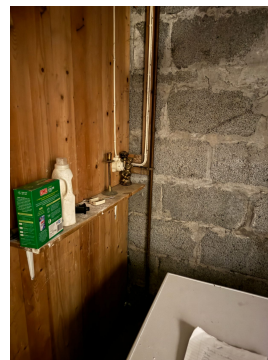
## ! TG 2 Rom Under Terreng

- Det er påvist indikasjoner på noe fuktgjennomtrenging i kjellergulv.
- Det er påvist indikasjoner på noe fuktgjennomtrenging inn i kjellermur.

Viser noe saltutslag på Lecavegg i kjeller

- Det påviste fuktnivå gir grunn til å overvåke konstruksjonen jevnlig for å se utvikling over tid, og eventuelt foreta tiltak for å unngå fuktskader.

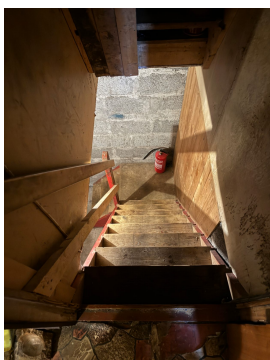
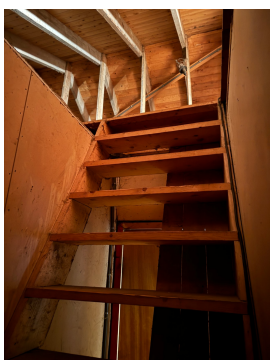
## Vurdering av avvik:

- Trappen må påregnes skiftes ut.

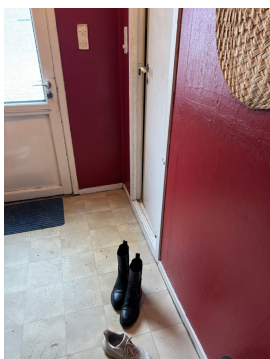
## TG 2 Innvendige dører

- Det er påvist avvik som tilsier at det bør foretas tiltak på enkelte dører.
- Enkelte av innvendige dører har en del slitasje.

- Lokal utbedring må påregnes.
- Enkelte dører må justeres.
- Det bør foretas tiltak på enkelte dører.

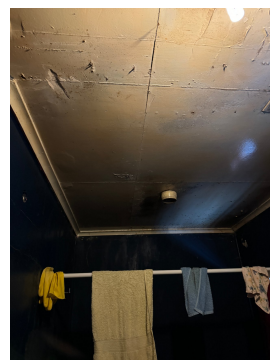
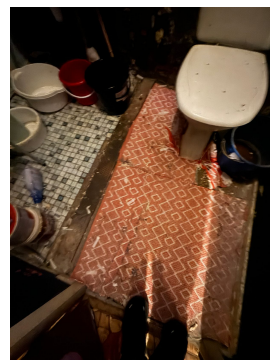
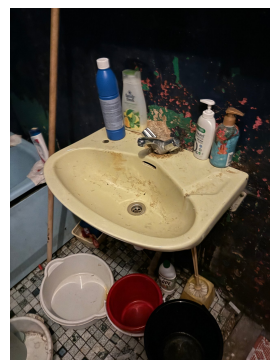
### 1 ETASJE > BAD

### Vurdering av avvik:

Badet må totalrenoveres

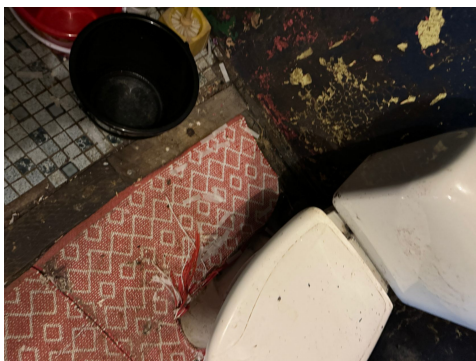
## TG 3 Tilliggende konstruksjoner våtrom

Hulltaking er ikke foretatt da det allerede er påvist andre avvik i våtsonen, det er registrert råde i gulv

- Det er i hulltakingen påvist fukt/råteskader

Gulvet foran toalett er råteskadet

Badet må totalrenoveres og kan ikke brukes slik det er i dag

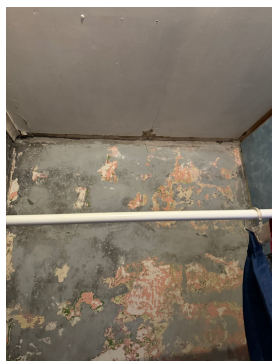
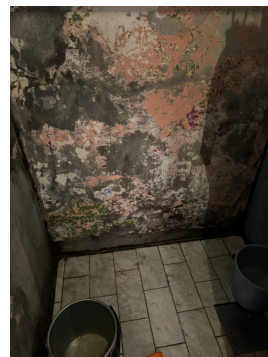
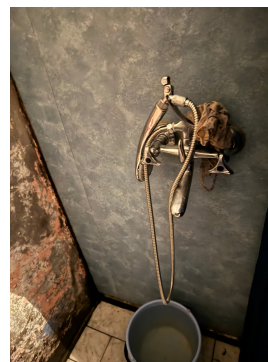
## KJELLER > BAD

Badet er strippet på vegger og gulv og står foran totalrenovering, 2 vegger i mur og puss

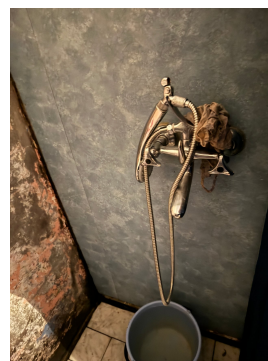
### ! TG 3 Tilliggende konstruksjoner våtrom

- Hulltaking er ikke foretatt da det allerede er påvist andre avvik i våtsonen.
- Ved fuktmåling i nedre del av vegg mot våtsone fra tilstøtende rom, måles høye fuktverdier.

Det er registrert fukt i vegg mot soverom bak dusj armatur

- Gjennomføre ytterligere undersøkelser og foreta utbedring av skade.

Badet må totalrenoveres

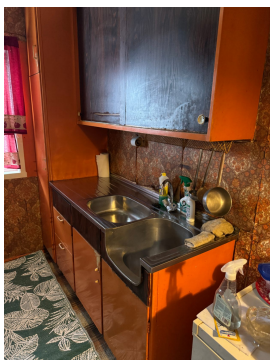
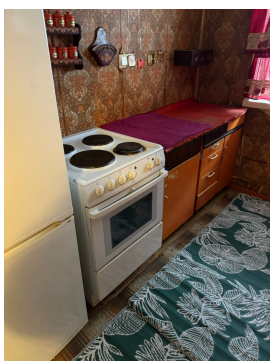
### 1 ETASJE > KJØKKEN

- Det er påvist at overflater/kjøkkeninnredning har omfattende skader.
- Det er påvist skader på overflater/kjøkkeninnredning utover normal slitasjegrad.
- Det er påvist skader/fuktskjolder i kjøkkengulvet.
- Det er registrert utettheter eller vannlekkasjer i røropplegg.

Kjøkkenet er av eldre dato og er moden for utskifting

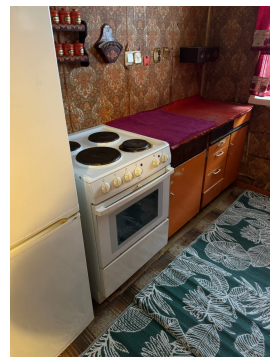
## ! TG 3 Avtrekk

- Det er manglende forsert mekanisk avtrekk fra kokesone i kjøkkenet.
- Det er registrert avvik med avtrekk.

Mangler ventilasjonsvifte på kjøkkenet

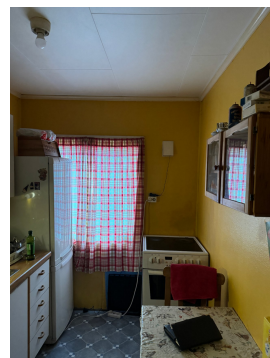
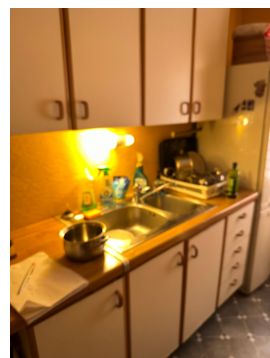
## ! TG 2 Overflater og innredning

- Det er påvist skader/fuktskjolder i kjøkkengulvet.

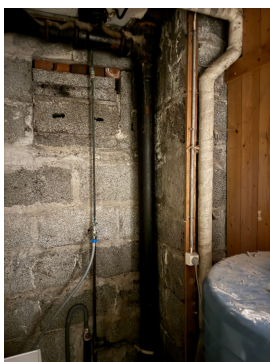
### TG 3 Vannledninger

#### Vurdering av avvik:

- I forbindelse med oppgradering av våtrom vil det være naturlig med utskiftning av rør.
- Det må gjøres nærmere undersøkelser.

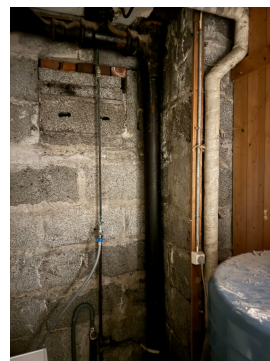
### TG 3 Avløpsrør

- Det er ikke påvist tilfredsstillende stakemulighet på avløpsanlegg.
- Det er påvist skader eller utettheter på sluk/avløp.
- Mer enn halvparten av forventet brukstid er passert på innvendige avløpsledninger.

- I forbindelse med oppgradering av våtrom vil det være naturlig med utskiftning av rør.
- Tidspunkt for utskiftning av avløpsrør nærmer seg.
- Det må gjøres nærmere undersøkelser.

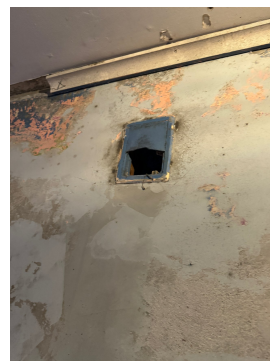
### TG 2 Ventilasjon

- Det er påvist mangelfull ventilasjon på ett eller flere rom i boligen.
- Det er påvist begrenset ventilerings/luftgjennomstrømning.

- Ventilasjonsløsningen må utbedres.
- Bedre ventileringsmå etableres.

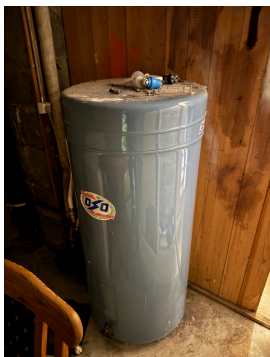
### TG 2 Varmtvannstank

#### Vurdering av avvik:

- Det er ikke behov for utbedringstiltak siden tanken fungerer i dag, men ut ifra alder kan skader plutselig oppstå på eldre tanker.
- Det bør etableres tilfredsstillende avrenning eller lekkasjesikring ved varmtvannstank.
- Det bør etableres tilfredsstillende el-tilkobling etter gjeldende forskrift.

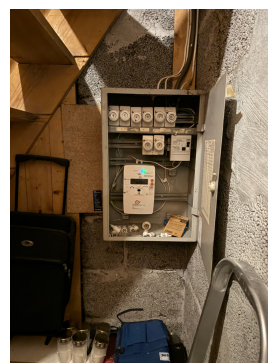
## ! TG 3 Elektrisk anlegg

8. Er det tegn til at det har vært termiske skader (tegn på varmgang) på kabler, brytere, downlights, stikkontakter og elektrisk utstyr? Sjekker samtidig tilstanden på elektrisk tilkobling av varmtvannsbereider, jamfør eget punkt under varmtvannstank  
**Nei**
9. Er der synlig defekter på kabler eller er disse ikke tilstrekkelig festet?  
**Ja**

På generelt grunnlag anbefales det å få foretatt en gjennomgang av det elektriske anlegget av fagkyndig person, for å forsikre seg om at alt er i orden.

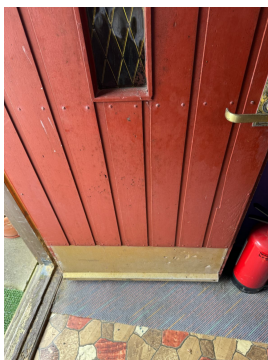
## ! TG 3 Branntekniske forhold

1. Er det mangler for brannslukningsutstyr i boligen iht. forskriftskrav på søknadstidspunktet, men minst Byggeforskrift 1985?  
**Ja**
2. Er det skader på brannslukningsutstyr eller er apparatet eldre enn 10 år?  
**Nei**
3. Er det mangler på røykvarsler i boligen iht. forskriftskrav på søknadstidspunktet, men minst Byggeforskrift 1985?  
**Ja**
4. Er det skader på røykvarsler?  
**Ja**

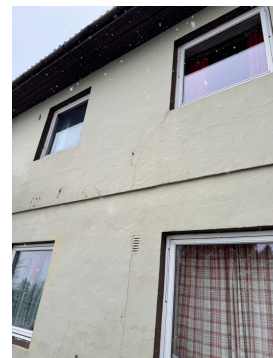
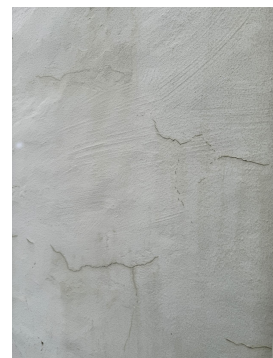
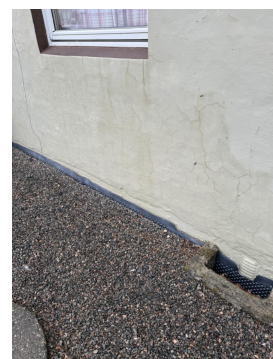
- Det er registrert skråriss som er symptom på setninger.
- Grunnmuren har sprekkdannelser.

- Lokal utbedring må utføres.

Riss og løs puss må rehabiliteres

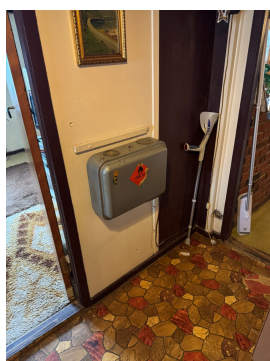
### Vurdering av avvik:

Det er opplyst at dagtanken ikke er i bruk

- Rørøpplegg og tank utvendig må fjernes/saneres.
