# SALGSOPPGAVE

**ANDREAS NILSSKOGS VEG 1**  
**8664 MOSJØEN**  
**Markedsverdi: Kr. 1 000 000,-**

# Tilstandsrapport

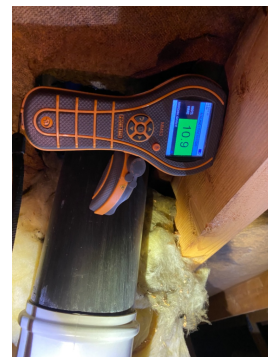
Fuktmåling i takkonstruksjon viste ingen forhøyede fuktverdier.

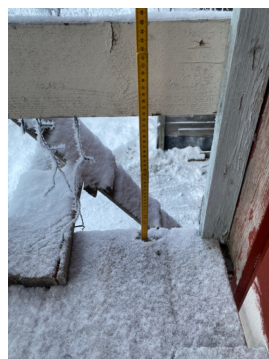
- Åpninger i rekkverk er ikke i henhold til krav i dagens forskrifter.
- Det er påvist fukt-/råteskader i konstruksjonen.
- Rekkverket er for lavt i forhold til dagens krav til rekkverkshøyder.

Manglende rekkverksbord.

Råteskadede og manglende rekkverksbord må skiftes ut for å sikre konstruksjonens styrke og funksjon, og for å hindre videre forringelse og økt fare for ulykker.

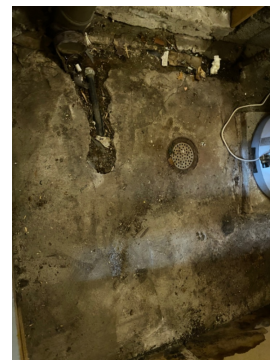
Fuktskader i vegg/fukt mot betonggulv.

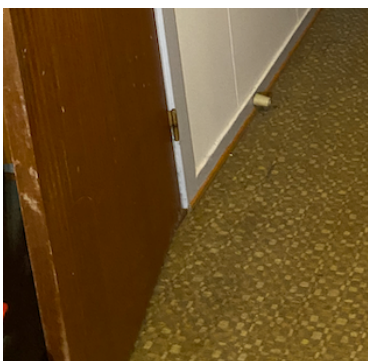
Enkelte dører har skader i overflater.

Skader på overflatene bør utbedres for å opprettholde dørens funksjon og estetiske uttrykk, samt for å unngå ytterligere forringelse av materialet.

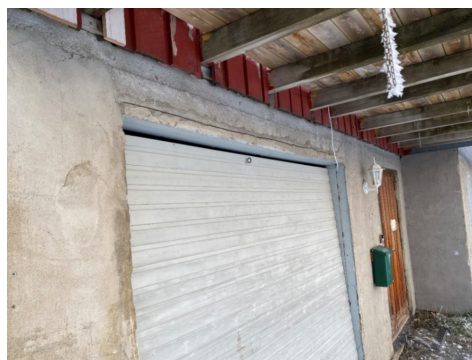
Sprekk i betong over garasjeport.

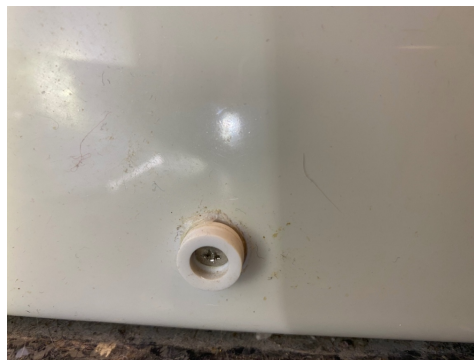
Manglende tilgang til sluket medfører økt risiko for at eventuelle lekkasjer eller tette sluk ikke oppdages i tide, noe som kan føre til vannskader i omkringliggende konstruksjoner.

Deksel mot dusjkabinett

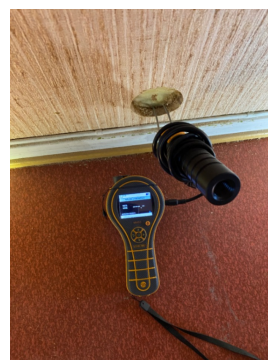
Hulltaking er foretatt i skilleveggen mellom bad/soverom mot våtsonen. Fuktmåling foretatt med Protimeter MMS2 med pigger i bunnsvillen i skilleveggen, korrigert for nordisk tre for å måle vekt%. Det ble ikke registrert fukt i bunnsvillen ved fuktmålingen.

Hulltaking er foretatt uten å påvise unormale forhold.

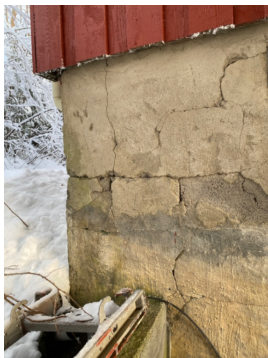
Sprekker/riss. Manglende murpuss.

Nødvendige utbedringer må utføres for å hindre videre bevegelser og forringelse av konstruksjonen, da dette kan medføre redusert bæreevne, fuktinntrengning og i verste fall alvorlige skader på bygningen.

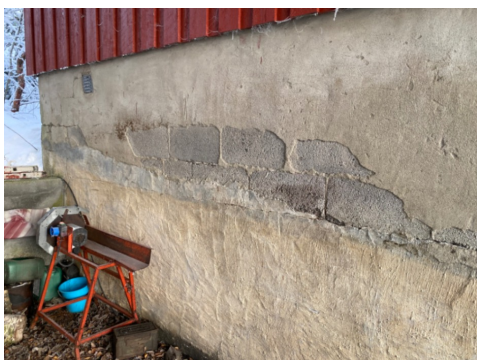
Manglende murpuss.
