# Tilstandsrapport

Borettslagsleilighet (i blokk)

Hetlevikåsen 53, 5173 LODDEFJORD

Befaringsdato: 13.01.2026

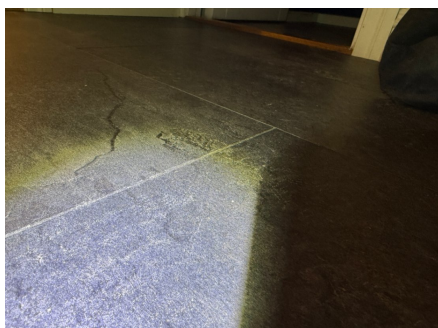
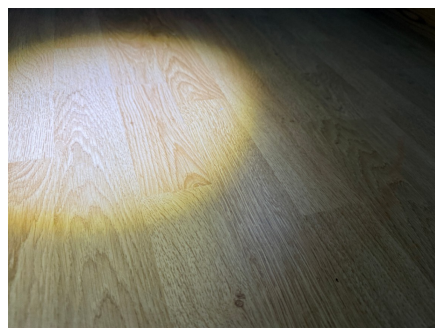
## TG 2 Etasjeskille/gulv mot grunn

- Det er målt høydeforskjell på mellom 15-30 mm gjennom hele rommet. Tilstandsgrad 2 gis med bakgrunn i standardens krav til godkjente måleavvik.
- Det ble målt mellom 0-20 mm nivåforskjell i spisestue.

- For å få tilstandsgrad 0 eller 1 må høydeforskjeller rettes opp. Det vil imidlertid sjelden være økonomisk rasjonelt som et enkeltstående tiltak i en bolig som dette. Dersom boligen en gang skal renoveres, kan man vurdere slike tiltak.

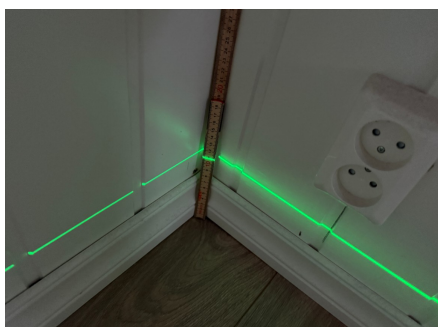
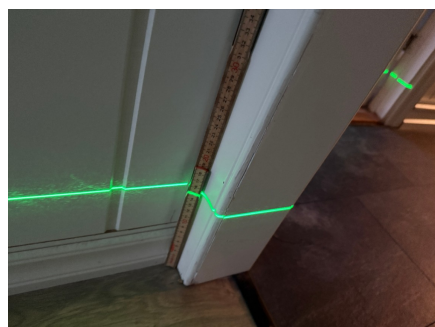
## TG 2 Innvendige dører

- Det er påvist andre avvik:
- Et par trege dører.

- Andre tiltak:
- Dører bør justeres.

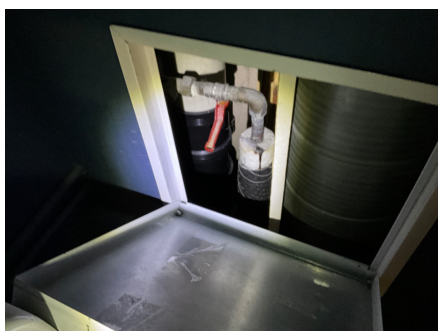
## TG 2 Avløpsrør

Synlige avløpsrør av plast.

- Det er ikke behov for umiddelbare utbedringer, men anlegget bør overvåkes jevnlig. På grunn av alder bør man planlegge for utskifting av røropplegget i forbindelse med fremtidig modernisering av våtrom eller kjøkken. Med økt alder stiger øker risikoen for plutselige lekkasjer. Slike skader kan oppstå uten forvarsel og medføre følgeskader på boligen.
