Tilstandsrapport

Tomannsbolig

Kvernhusveien 29 A, 5164 LAKSEVÅG

Rapportdato: 01.02.2025

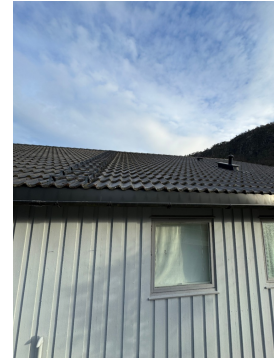
Mangler snøfanger

Snøfanger bør monteres

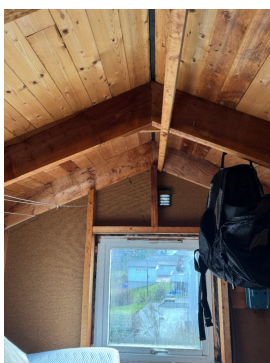
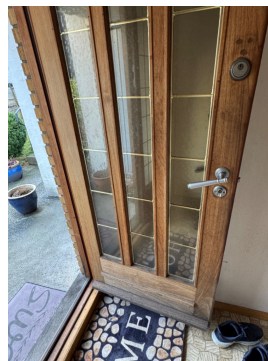
TG 3 Balkonger, terrasser og rom under balkonger

- Det er påvist fukt-/råteskader i konstruksjonen.
- Det er værslitt/oppsprukket trevirke/trepaneler.

Treterrasen på mark ved inngang har råteskader

- Det må foretas tiltak for å lukke avviket.
- Råteskadet trekledning må skiftes ut.

Det må utføres rengjøring av gulvplankene og behandling med olje slik at disse ikke sprekker opp, tregulv på treterrasen ved inngangspartiet må skiftes.

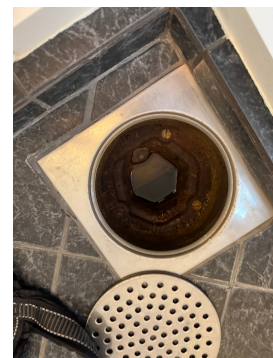
TG 2 Tilliggende konstruksjoner våtrom

- Hulltaking er ikke foretatt da det allerede er påvist andre avvik i våtsonen.

- Gjennomføre ytterligere undersøkelser og foreta utbedring av skade.

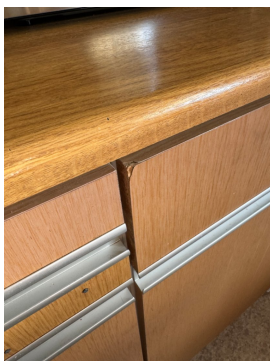
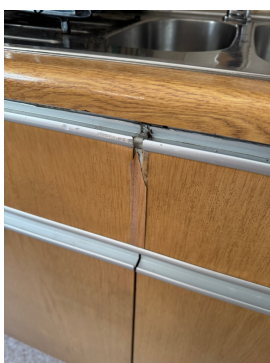
- Det er påvist at overflater/kjøkkeninnredning har omfattende skader.
- Det er påvist skader på overflater/kjøkkeninnredning utover normal slitasjegrad.

Deler av fronter på kjøkkenet har skader etter fukt/svelling

- Gjennomføre ytterligere undersøkelser og foreta utbedring av skade.
- Det må foretas full utskiftning av overflater/innredning.

Kjøkkenets alder og skader tilsier at dette bør skiftes eller rehabiliteres

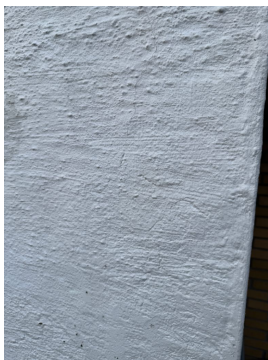
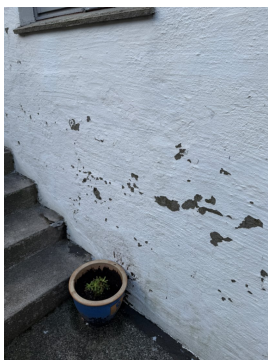
- Det er registrert skråriss som er symptom på setninger.
- Grunnmuren har sprekkdannelser.

Det er registrert en del riss i puss på Lecagrunnmur

- Påviste skader må utbedres.
- Lokal utbedring må utføres.

Det bør undersøkes nærmere om riss er gjennomgående, det bør utføres tetting av riss da det kan medføre isspeng ved fuktighet og kuldegrader.
