# SALGSOPPGAVE

**ANDREAS NILSSKOGS VEG 1**  
**8664 MOSJØEN**  
**Markedsverdi: Kr. 1 000 000,-**

**Matrikelnr.:** Gnr. 189, Bnr. 21

# Tilstandsrapport

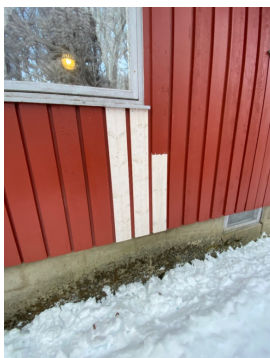
Enkelte kledningsbord mangler overflatebehandling

Det bør utføres overflatebehandling på kledningsbord som mangler dette, for å hindre fuktopptak og redusere risikoen for råte- og soppdannelse, noe som kan forkorte levetiden til fasaden.

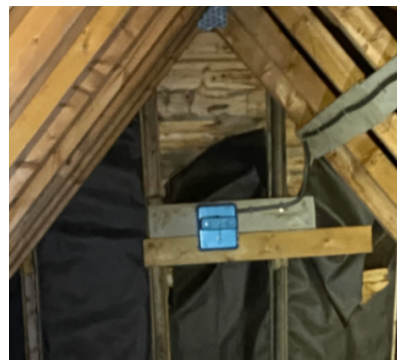
- Det er påvist spredte råteskader i bordkledningen.
- Det er ingen musesperre i nedre kant av konstruksjon.

Tegn til råteskader på kledningsbord mot gavlvegg

- Musesperre må etableres.
- Råteskadet trekledning må skiftes ut.
- Råteskader i bordkledningen kan fortsette å utvikle seg både i tilliggende bordkledning og til bakenforliggende veggkonstruksjon, dersom en ikke foretar tiltak.

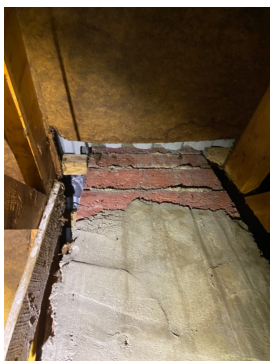
Det mangler tetting rundt rørgjennomføringer i taket. Suplater har stedvis skader, fuktskjolder og svertesopp.

Manglende tetting rundt rørgjennomføringer.

Det bør etableres tilfredsstillende tetting rundt rørgjennomføringer for å hindre vanninntrenging og følgeskader på takkonstruksjonen.

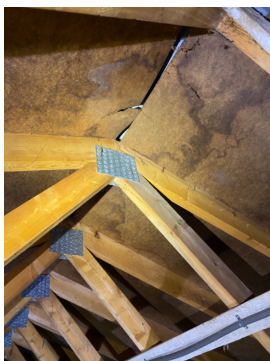
Fuktskader/skader i suplater.

Skadede suplater med fuktskjolder og svertesopp bør utbedres eller skiftes ut for å redusere risiko for videre fuktskader og soppvekst.

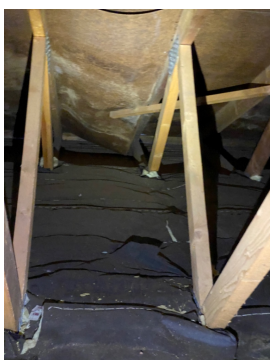
Suplater er stedvis løsnet og har stedvis svertesopp.

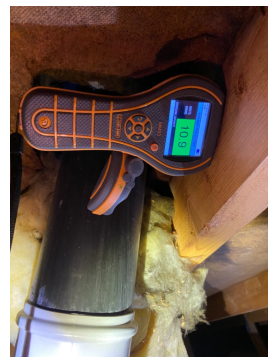
Fuktmåling i takkonstruksjon viste ingen forhøyede fuktverdier.

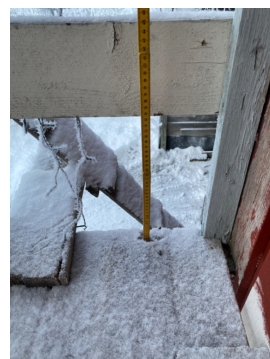
Manglende rekkverksbord.

Råteskadede og manglende rekkverksbord må skiftes ut for å sikre konstruksjonens styrke og funksjon, og for å hindre videre forringelse og økt fare for ulykker.

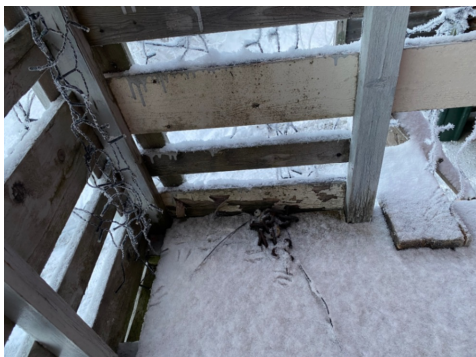
Råteskader i rekkverk.

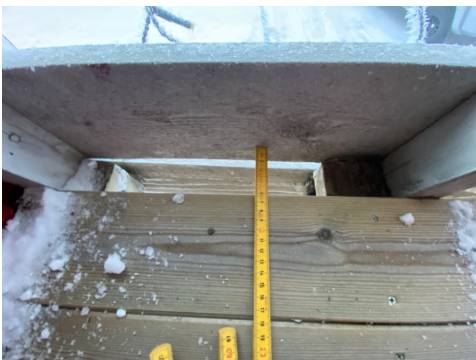
- Åpninger i rekkverk er ikke i henhold til krav i dagens forskrifter.
- Det er påvist fukt-/råteskader i konstruksjonen.
- Rekkverket er for lavt i forhold til dagens krav til rekkverkshøyder.

Åpning mellom rekkverk og dekket ca. 6 cm.

Rekkverket bør utbedres slik at det tilfredsstiller krav til høyde og åpninger, samt utformes for å hindre klatring og fotfeste, for å redusere risikoen for fallulykker og personskader.

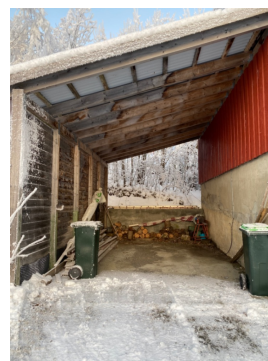
Carport.

Det er påvist fuktskjolder mot takleker og taksperrer.

Det bør monteres takrenner og snøfangere for å lede bort vann og hindre snøras, samt sikre konstruksjonen mot fuktskader.

Det bør etableres undertak for å beskytte mot fuktinntrengning.

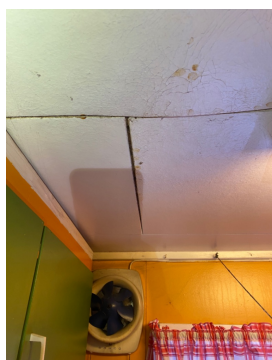
Det er registrert svertesopp og råteskader mot vegger i kjelleretasjen. Det er fuktskader og svellinger i takplater på kjøkkenet.

Svellinger/fuktskader i takplater.

- Overflater må utbedres eller skiftes.
- Gjennomføre ytterligere undersøkelser og foreta utbedring av skade.

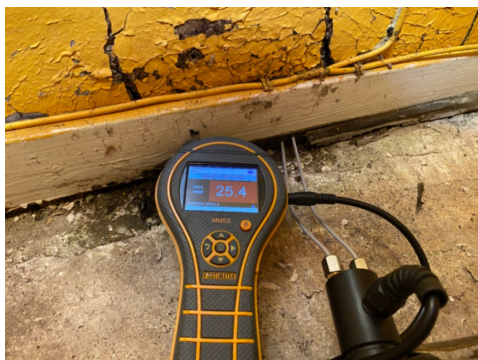
Det er stedvis påvist synlige skader på overflater.

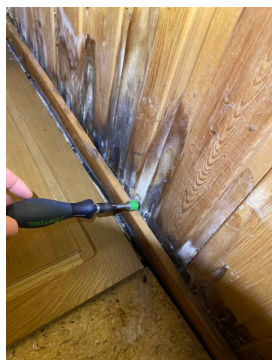
Det er stedvis påvist synlige råteskader/svertesopp på overflater.

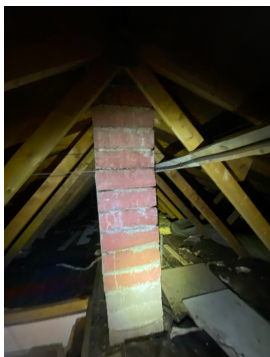
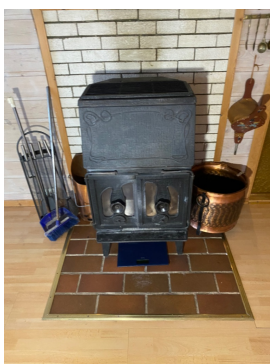
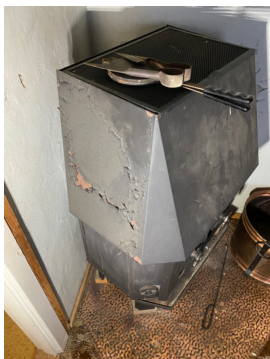
Rust/skader i vedovn, kjeller.

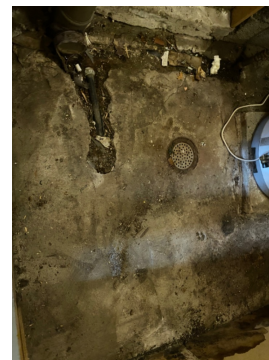
Fuktskader i vegg/fukt mot betonggulv.

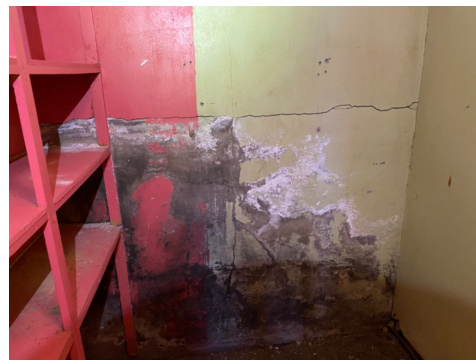
Saltutslag/fukt mot vegg/gulv.

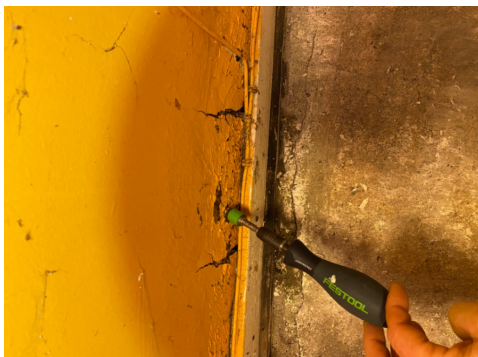
Råteskader mot yttervegg.

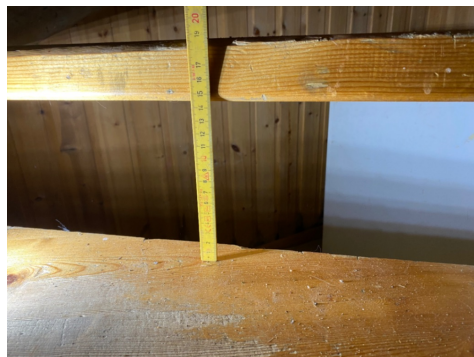
Åpning mellom trinn.

Håndløper bør monteres på vegg for å bedre sikkerheten ved bruk av trappen.

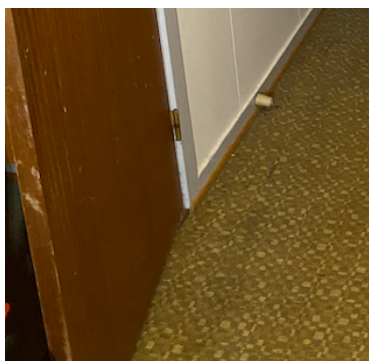
Enkelte dører har skader i overflater.

Skader på overflatene bør utbedres for å opprettholde dørens funksjon og estetiske uttrykk, samt for å unngå ytterligere forringelse av materialet.

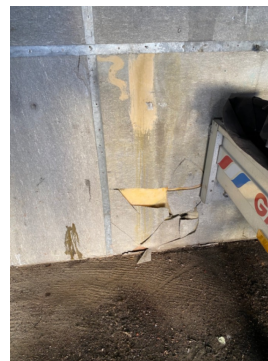
Skader i eternittplate i garasjen.

Kostnadsestimat gjelder bytte av skadet eternittplater.

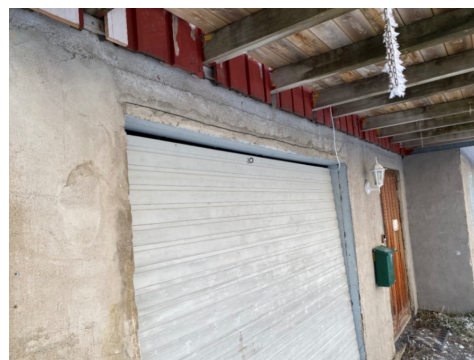
Sprekk i betong over garasjeport.

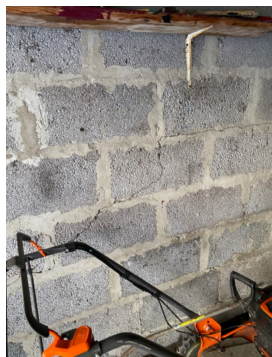
Langsgående sprekk i mur

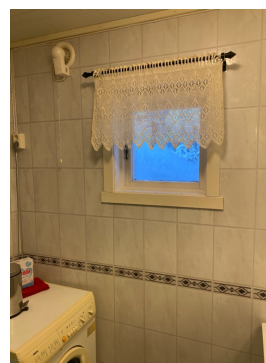
Vindu og dør er plassert i våtsonen.

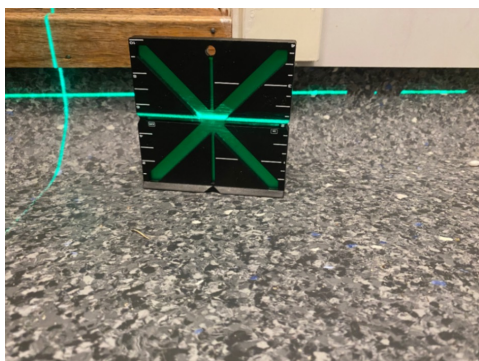
Måling av fall mot sluk fra dør.

Gulvet bør bygges om for å oppnå korrekt fall mot sluk, slik at vann ledes effektivt bort og risikoen for vannskader i tilstøtende konstruksjoner reduseres.

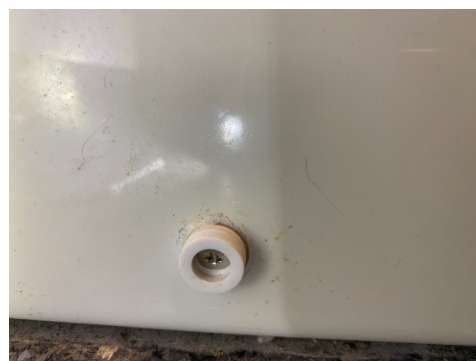
Manglende tilgang til sluket medfører økt risiko for at eventuelle lekkasjer eller tette sluk ikke oppdages i tide, noe som kan føre til vannskader i omkringliggende konstruksjoner.

Deksel mot dusjkabinett

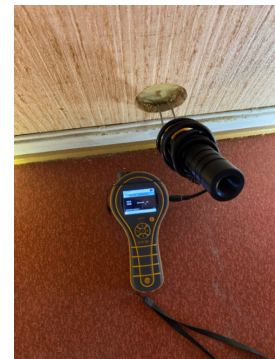
Hulltaking er foretatt i skilleveggen mellom bad/soverom mot våtsonen. Fuktmåling foretatt med Protimeter MMS2 med pigger i bunnsvillen i skilleveggen, korrigert for nordisk tre for å måle vekt%. Det ble ikke registrert fukt i bunnsvillen ved fuktmålingen.

Hulltaking er foretatt uten å påvise unormale forhold.

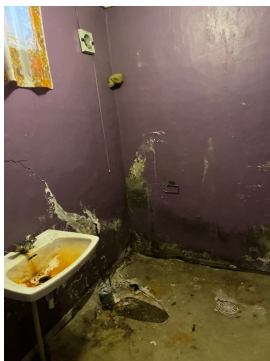
Hulltaking er ikke foretatt da det allerede er påvist andre avvik i våtsonen.

- Gjennomføre ytterligere undersøkelser og foreta utbedring av skade.
- Dersom tiltaket ikke utføres er det fare for ytterligere skadeutvikling.
- Det må foretas tiltak for å lukke avviket.

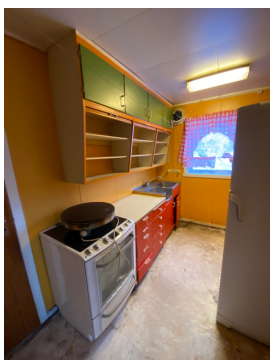
Kjøkken kjeller.

Kjeller: Kjøkkenet har innredning med glatte fronter og benkeplate av laminat. Det er påvist omfattende skader. Det er påvist skader på overflater/kjøkkeninnredning utover normal slitasjegrad. Innredningen er av eldre dato og bør skiftes ut eller utbedres for å gjenopprette full funksjonalitet og estetikk.

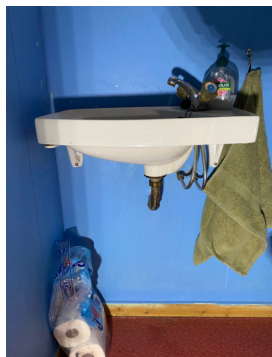
Fuktsvellinger mot vegg.

Det bør etableres fuktbestandige veggplater i våtsonen for å redusere risikoen for ytterligere fuktskader og muggdannelse.

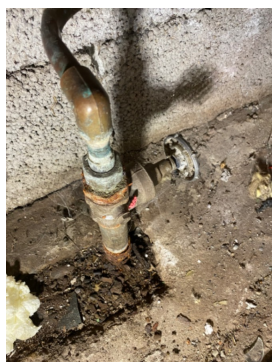
Stoppekrane er ikke funksjonstestet grunnet alder.

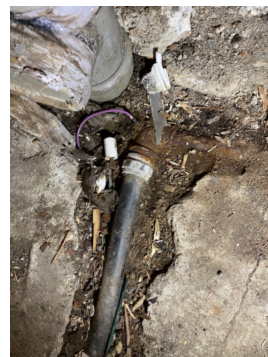
Mer enn halvparten av forventet brukstid er passert, noe som øker risikoen for plutselige skader og lekkasjer på vannledningene.

Rustdannelser på vannrør.

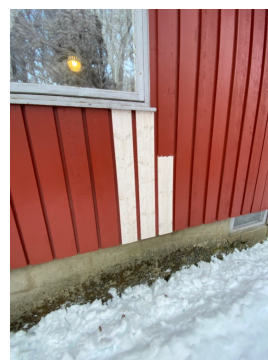
Det mangler, eller på grunn av alder er det sannsynlig at det mangler, utvendig fuktsikring av grunnmuren ved kjeller/underetasje.

Manglende eller utilstrekkelig fuktsikring og drenering bør utbedres for å hindre fuktinntrengning i kjeller/underetasje, da dette kan føre til skader på konstruksjonen, mugg- og råteproblematikk, samt redusert innneklima. Begrenset inspeksjon på grunn av snø gir økt usikkerhet om tilstanden, og det anbefales ny kontroll når forholdene tillater det.

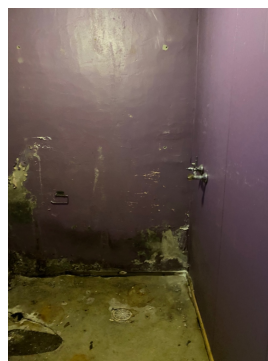
Det er ut ifra observasjoner konstatert at drenering/tettesjikt har funksjonssvikt/svært begrenset effekt.

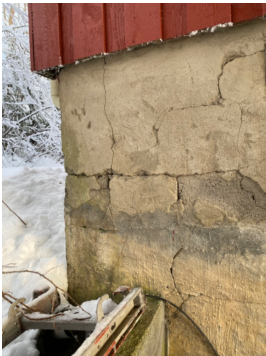
Sprekker/riss. Manglende murpuss.

Nødvendige utbedringer må utføres for å hindre videre bevegelser og forringelse av konstruksjonen, da dette kan medføre redusert bæreevne, fuktinntrengning og i verste fall alvorlige skader på bygningen.

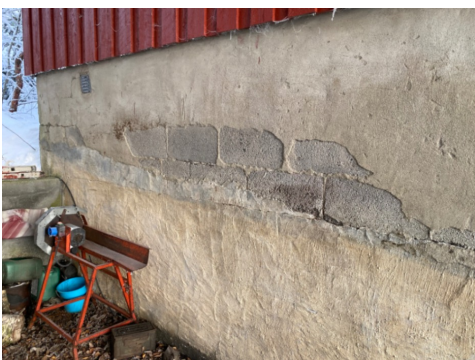
Manglende murpuss.

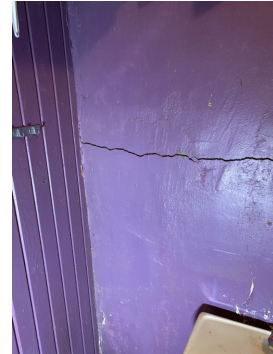
Sprekk i mur.

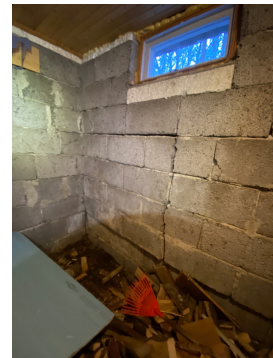
Det er registrert setningsskader og jordtrykk. Store riss/sprekker.
