# SEKSJONSLEILIGHET I SVOLVÆR

| <b>ADRESSE:</b> | Skipperveien 7, 8300 Svolvær |

**TILSTANDSRAPPORT:**

# Tilstandsrapport

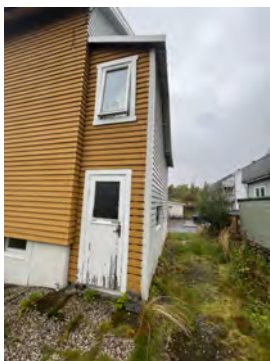
Stedvis større skader på takfotbeslag. Stedvis mangler takrenner. Visuell kontroll fra bakken/avstand. Forbehold om skjulte feil/skader.

Ikke montert takrenner

Dette for å unngå at vann fukt belaster/skader husvegg med fundament. Kostnads konsekvens er usikker. Full kontroll ikke mulig, nærmere undersøkelser anbefales.

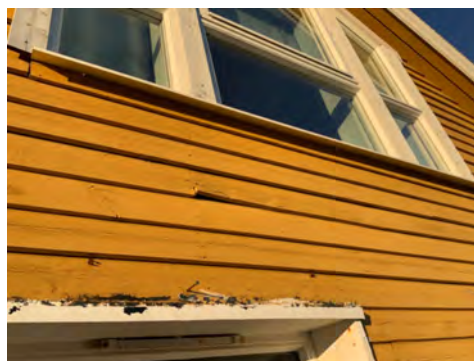
- Det er ingen eller liten lufting i nedre kant av kledning mot grunnmur.
- Det er påvist spredte råteskader i bordkledningen.
- Det er ingen musesperre i nedre kant av konstruksjon.

Deler av kledning med råde står for skifte.

- Råteskadet trekledning må skiftes ut.
- Uten tilstrekkelig lufting bak bordkledningen kan fuktighet som trenger inn bak bordene eller gjennom vegg innenfra ikke tørke opp. Dette skaper ideelle forhold for råtesopp og muggvekst.
- Råteskader i bordkledningen kan fortsette å utvikle seg både i tilliggende bordkledning og til bakenforliggende veggkonstruksjon, dersom en ikke foretar tiltak.
- Musesperre må etableres.

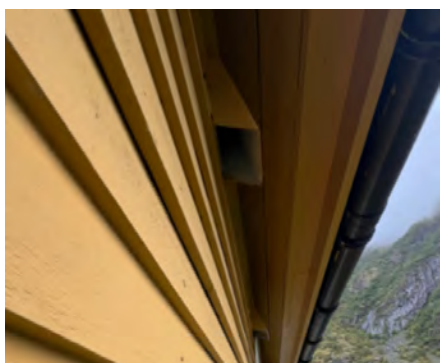
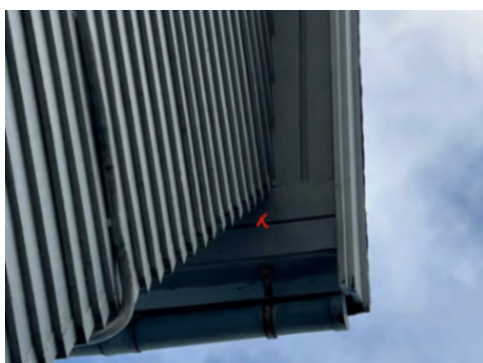
Det er registrert avføring etter aktivitet av skadedyr. Utett dampsperre innvendig.

Stedvis utvendig sees det noe markerte gliper som forutsettes å være ventilering av konstruksjon

- Det må gjennomføres ytterligere undersøkelser.
- Innhent dokumentasjon, om mulig.
- Det bør gjøres lokale tiltak.
- Lufting/ventilering bør forbedres.

Bygget må sikres mot inntrenging av skadedyr. Full kontroll ikke mulig.

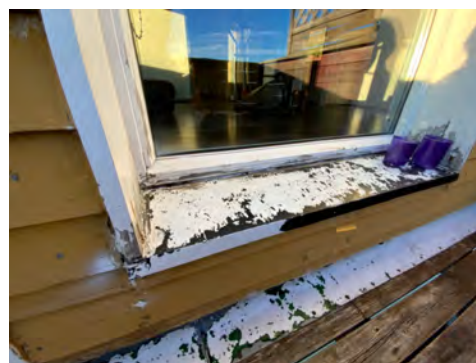
Vannbrettbeslag er utett og vindu er montert innenfor veggpapp/inni klimaskille

- Beslag må skiftes ut.
- Det må påregnes noe vedlikehold og at enkelte vinduer må skiftes ut.
- Vinduer med punkterte/sprukne glass må påregnes skiftes ut, enten hele vinduet eller kun selve glassene.

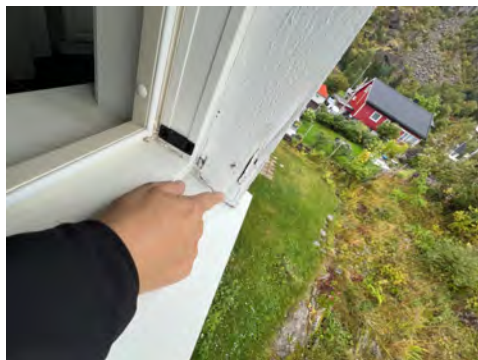
Treverk er montert helt ned mot beslag med påfølgende stedvis råde.

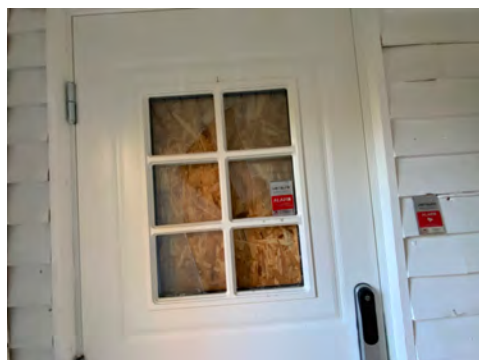
Knust

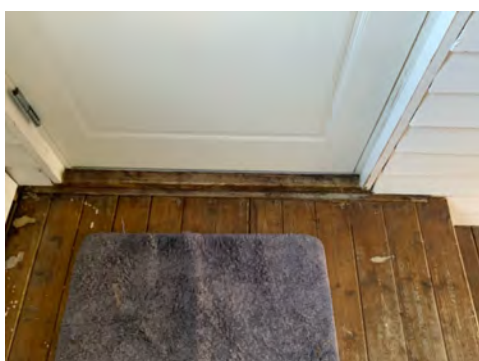
Mangler vannbrettbeslag

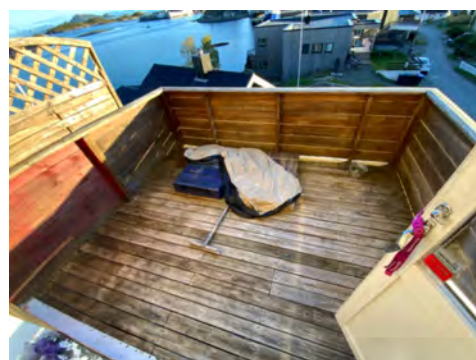
- Det er påvist fukt-/råteskader i konstruksjonen.
- Rekkverket er for lavt i forhold til dagens krav til rekkverkshøyder.
- Det er avvik:
- Det er påvist at dekke på terrassen har en del sprekker.

Konstruksjonen beveger seg noe- virker svekket ved gangbelastning.

- Andre tiltak:
- Det er ikke krav om utbedring av rekkverkshøyde opp til dagens forskriftskrav.
- Tiltak:
- Råteskadede konstruksjoner må skiftes ut.

Utbedre avvik. På sikt skifte hele konstruksjoner. Full kontroll ikke mulig. Anbefaler nærmere undersøkelser.

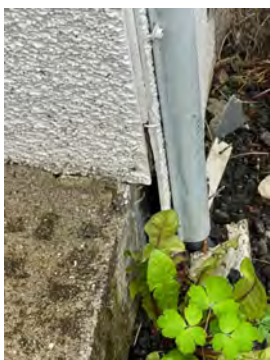
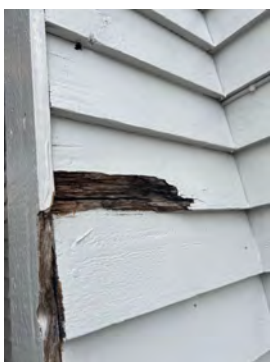
Råte

Utbedre/påkoste avvik for å forhindre at skadedyr kommer seg inn.

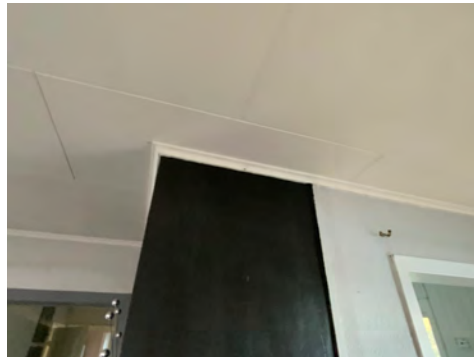
- Det er påvist sprekker og/eller riss i pipe.
- Det er avvik:

Det mangler murt utkraging rundt pipe mellom etasjer.

Utbedre avvik.

Jeg anbefaler nærmere undersøkelser.

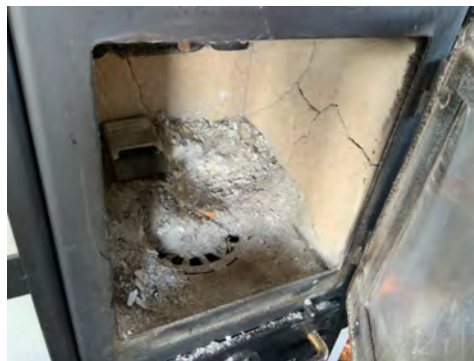
Ikke dokumentert feiing eller tilsyn med anlegget siden 2011. Sprekker i stein inni ovn.

Sprekker i ildfast stein

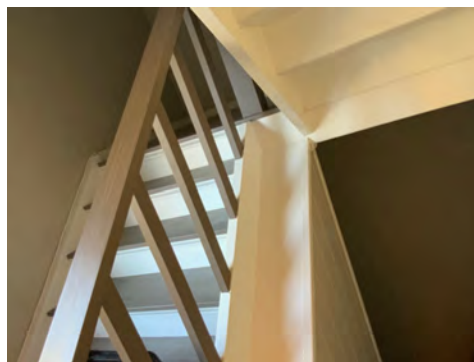
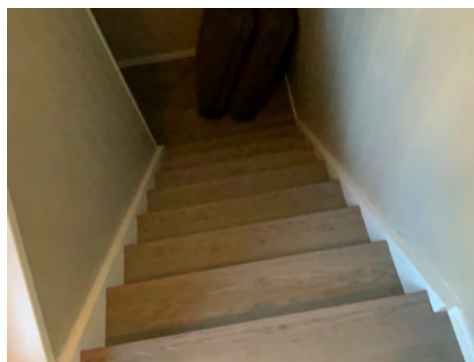
Trang adkomst til loft

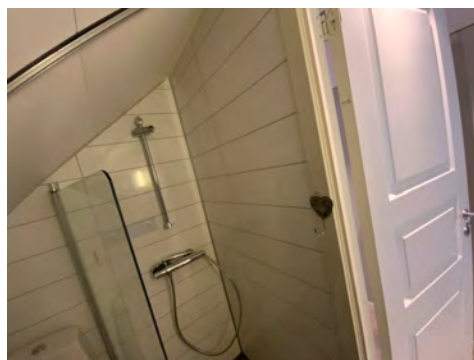
- Det er tegn på fuktskader nederst på våtromsplater.
- Det er vindu/dør med ikke fuktbestandige materialer i våtsonen (ved vask, dusj, badekar, osv.), løsningen eller byggematerialet er uegnet.
- Våtromsplater er ikke montert fagmessig.
- Det er montert vinduer eller dører i våtsonen.
- Det er påvist avvik i fuger.

Tak og døråpning er veldig nært dusjsone.

- Det må gjøres tiltak for å lukke avviket.
- Uegnede materialer må fuktbeskyttes/utskiftes.
- Dersom avvik ikke utbedres er det fare for videre skadeutvikling.

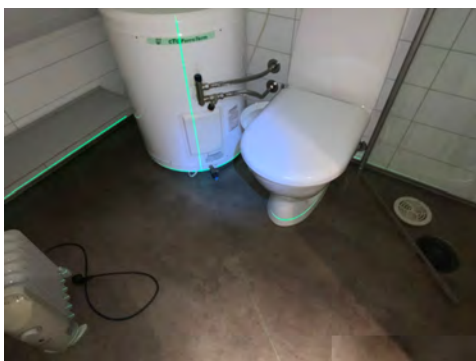
- Det er påvist avvik i fallforhold til sluk i forhold til krav i forskrift på byggetidspunktet.

Stedvis flatt gulv

Full kontroll ikke mulig, anbefaler nærmere undersøkelser.

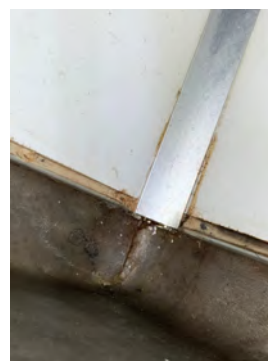
Mangelfull montering av hjørne list veggplater og Utett/mangelfull montering av gulvbelegg

- Dersom tiltaket ikke utføres er det fare for videre skadeutvikling.
- Våtrommets tettesjikt/membran står foran utbedring/utskiftning.
- Andre tiltak:
- Ved utettheter i membran/tettesjikt er det høy risiko for at vann trenger gjennom konstruksjonene og kan medføre fuktskader.

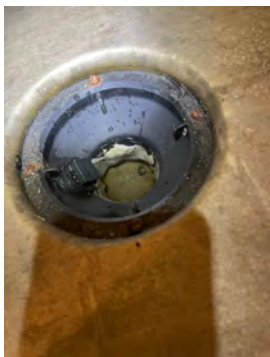
Sluk med membran overgang ble kun begrenset kontrollert grunnet tilgrising. Tettesjikt og tilslutning kunne derfor ikke vurderes. Det tas forbehold om eventuelle feil og skader som ikke var synlige ved befaring.

Tilgriset sluk/overgang.

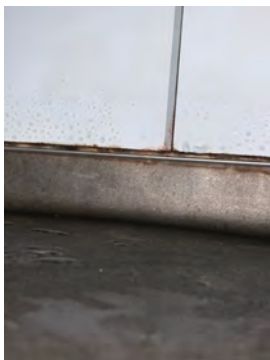
Fuktpåvirket skjøt. Og baderomsplater nært gulv.

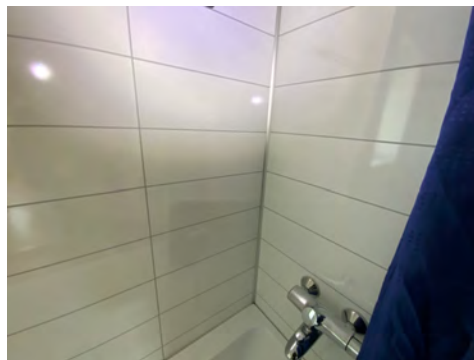
Løs/utett list i våt sone

Ikke fuge mellom list og baderomsplater. Utett hjørnelist

- Det må gjøres tiltak for å lukke avviket.
- Uegnede materialer må fuktbeskyttes/utskiftes.
- Dersom våtromsplatene ikke er montert fagmessig, kan dette medføre utettheter som øker risikoen for fuktinntrengning bak platene. Over tid kan dette føre til oppfukning av tilstøtende konstruksjoner, noe som kan resultere i råteskader, muggvekst og eventuelle lekkasjer.

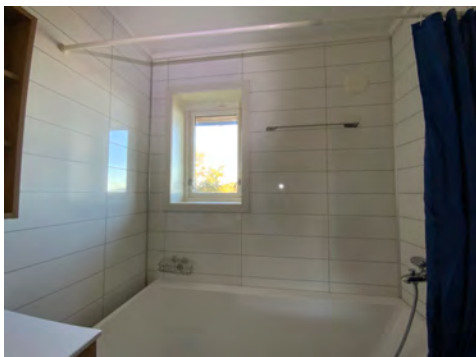
Vindus gjennomføring er ikke fuktsikret,

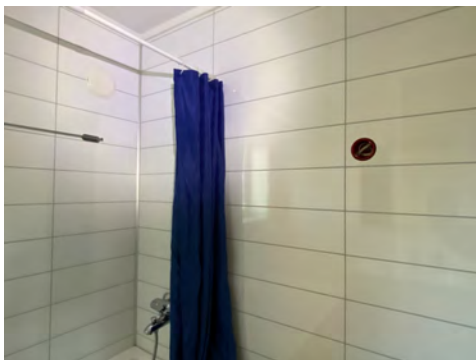
Utett el. Gjennomføring i våt veggzone

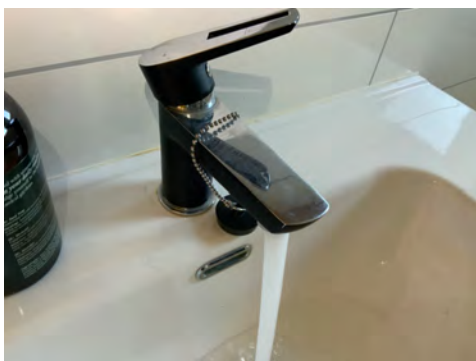
Løst blandeatteri

Feste.

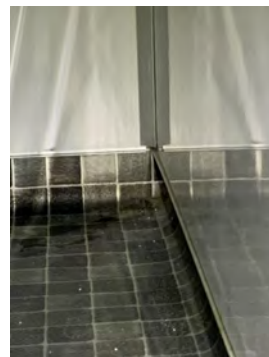
Uttett tettesjikt i våt sone

Utbedre avvik. Anbefaler nærmere undersøkelser. Vedlikehold/påkost er påregnelig ved renovering.

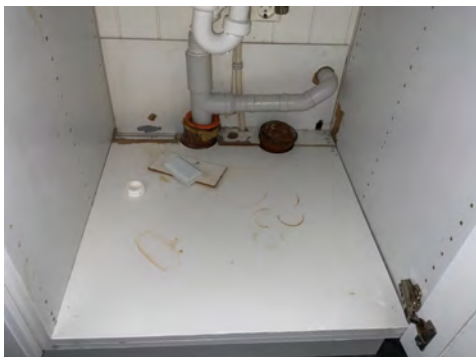
Lekkasje fra avløp

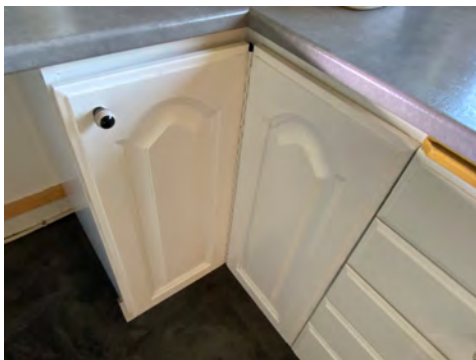
Defekt dør

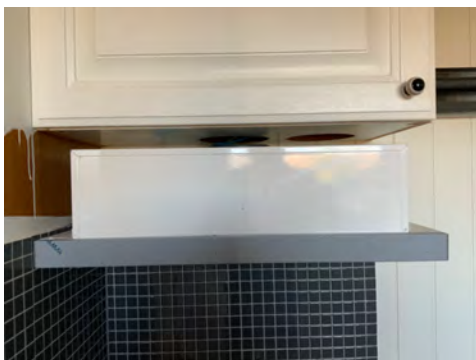
Ikke koblet til ventilasjonsrør

Montere ventilasjonsrør, for å forhindre forurenset luft/stekeos.

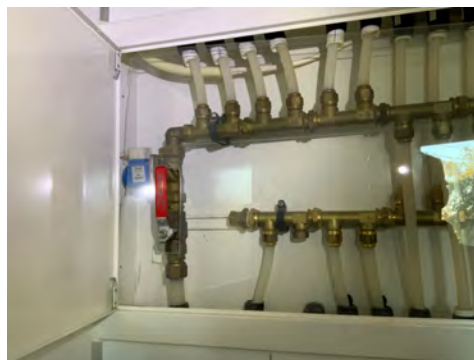
Utett sprutbeskyttelse.

Utbedre avvik for å forebygge utettheter/frostskaader/lekkasjer - vannskader i sensitive konstruksjoner.

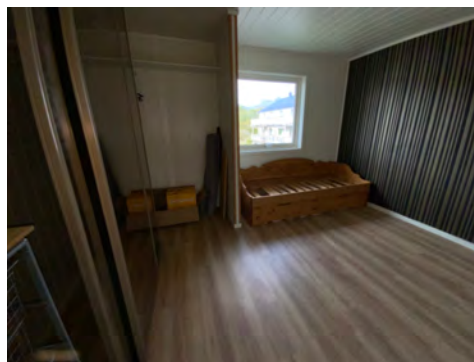
Noen rom mangler ventiler

- Det bør etableres veggventiler/vindusventiler i alle oppholdsrom som ikke har det.

Utbedre/påkoste avvik for å tilfredsstille byggeårets krav til ventilasjon - inneluft/klima. Full kontroll ikke gjort. Anbefaler nærmere undersøkelser.
