# Rapport fra miljøkartlegging

## Innlandet skole

Oppdragsgiver: Hadsel kommune  
Dato: 15.05.2023

HRP AS, videre kalt HRP, er engasjert av Hadsel kommune v/ Øyvind Stensø Skjørholm for å utarbeide en rapport fra miljøkartlegging for Innlandet skole i forbindelse med forestående riving/rehabilitering.

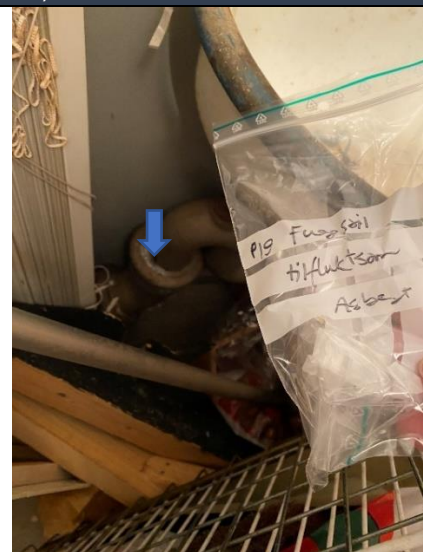
| Prøvebilde | Informasjon/resultat | Resultat |
|---|---|---|
| | Prøve: P19 fuge på soilrør<br>Rom: Tilfluktsrom<br>Analyseparameter: Asbest<br>Materialtype: Fuge | Ikke påvist asbest. |

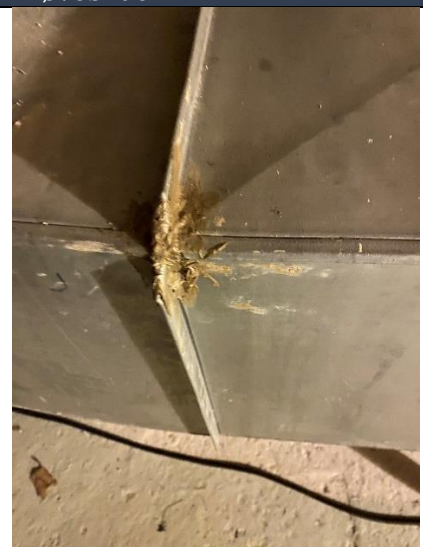
Det ble tatt prøve av fuge på ventilasjonskanal i ventilasjonsrom over undervisning, på fuge på ventilasjonskanal i tilfluktsrommet i den eldre skolebygningen, og fuge på ventilasjonskanal i ventilasjonsrom i tilknytning til gymsal. Analyseresultatene viser at alle de tre prøvetatte fugene på ventilasjonskanaler inneholder asbest. Alle fuger på ventilasjonskanaler i bygningsmassen må saneres som asbestholdige.

| Prøvebilde | Informasjon/resultat | Resultat |
|---|---|---|
| | Prøve: P13 grønnbrunt lim<br>på ventilasjonskanal<br>Rom: Ventilasjonsrom over<br>undervisning<br>Analyseparameter: Asbest<br>Materialtype: Fuge | Påvist krysotilasbest |

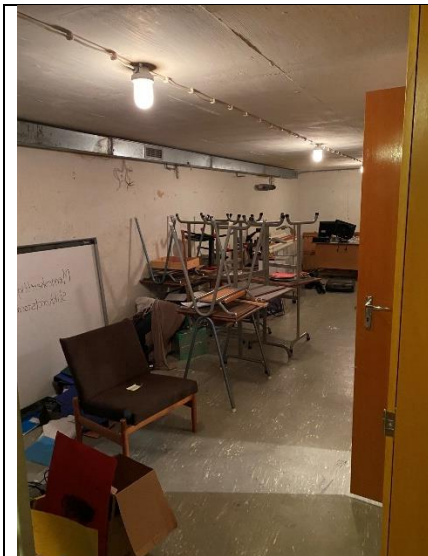
Plassering: vent.rom over gymsal  
Materialtype: Fuge

| | <p>Prøve: P40, gullfarget fuge på vent.kanal<br/>Rom: vent.rom over gymsal<br/>Analyseparameter: Asbest<br/>Materialtype: Fuge</p> | <p>Påvist krysotilasbest</p> |

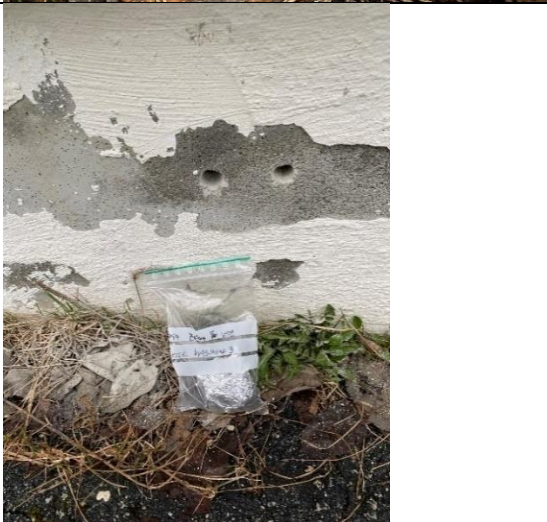
| | <p>Prøve: P47 betong fasade vegg, byggetrinn 3<br/>Rom: Fasade byggetrinn 3/nyere klasseromsfløy<br/>Analyseparameter: PCB7, tungmetaller, Cr6+<br/>Materialtype: Betong</p> | <p>Ikke detektert PCB7,<br/>Ingen tungmetaller over gjeldende grenseverdier.</p> |

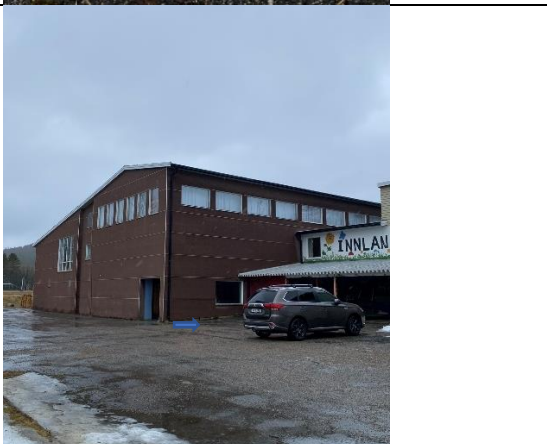
| | <p>Prøve: P48 betongvegg fasade vegg, gymsal<br/>Rom: Fasade byggetrinn 2/gymsalfløy<br/>Analyseparameter: PCB7, tungmetaller, Cr6+<br/>Materialtype: Betong</p> | <p>Ikke detektert PCB7,<br/>Ingen tungmetaller over gjeldende grenseverdier.</p> |

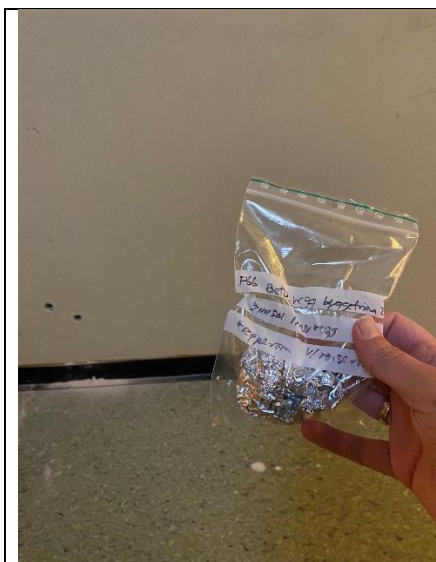
| | <p>Prøve: P66 betongvegg byggetrinn 2<br/>Rom: Trapperom ved renserom, gymsalfløy<br/>Analyseparameter: PCB7, tungmetaller, Cr6+<br/>Materialtype: Betong</p> | <p>Ikke detektert PCB7<br/>Ingen tungmetaller over gjeldende grenseverdier</p> |

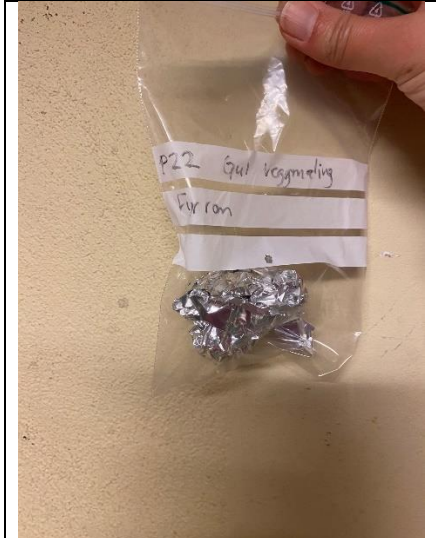
| Prøvebilde | Informasjon/resultat | Resultat |
|---|---|---|
| | <p>Prøve: P22, gul veggmaling<br/>Rom: Fyrrom, eldre undervisningsfløy<br/>Analyseparameter: PCB7, tungmetaller<br/>Materialtype: Maling</p> | <p>PCB7 0,18 mg/kg<br/>Ingen tungmetaller over gjeldende grenseverdier.</p> |

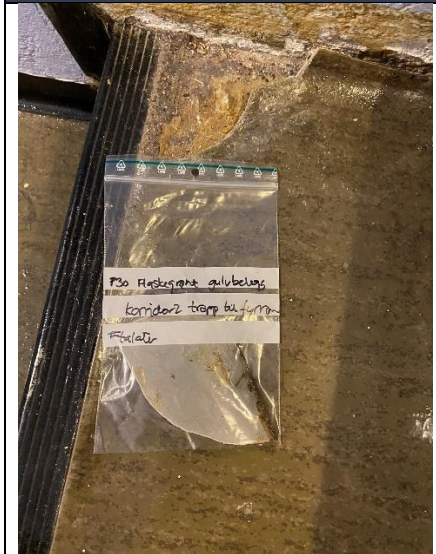
| Prøvebilde | Informasjon/resultat | Resultat |
|---|---|---|
| | <p>Prøve: P30 flaskegrønt gulvbelegg<br/>Rom: korridor 2, trapp fra fyrrom<br/>Analyseparameter: Ftalater<br/>Materialtype: Gulvbelegg</p> | <p><b>DBP 1300 mg/kg</b></p> |

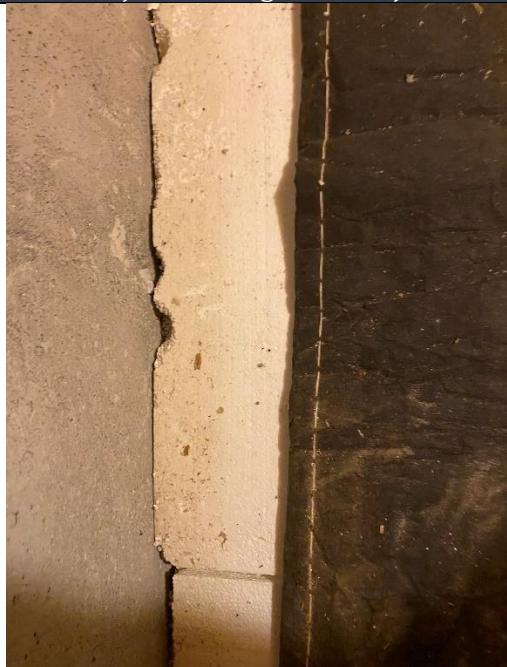
Plassering: Ventilasjonsrom på loft over byggetrinn 3

Materialtype: Harde isolasjonsplater

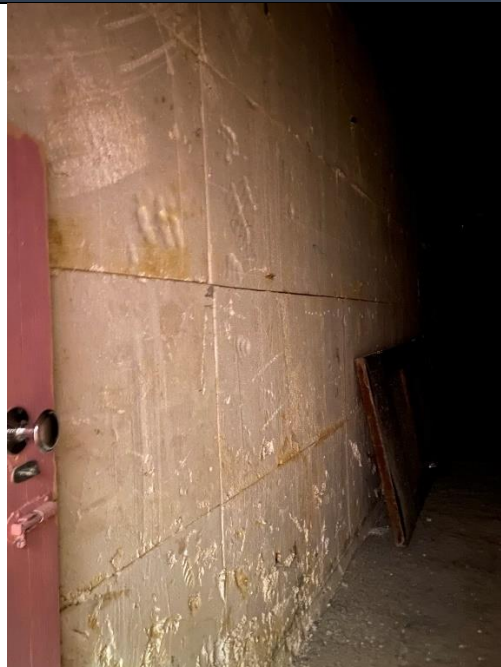
Plassering: Rom bak tilfluktsrom eldste byggetrinn

Materialtype: Harde isolasjonsplater

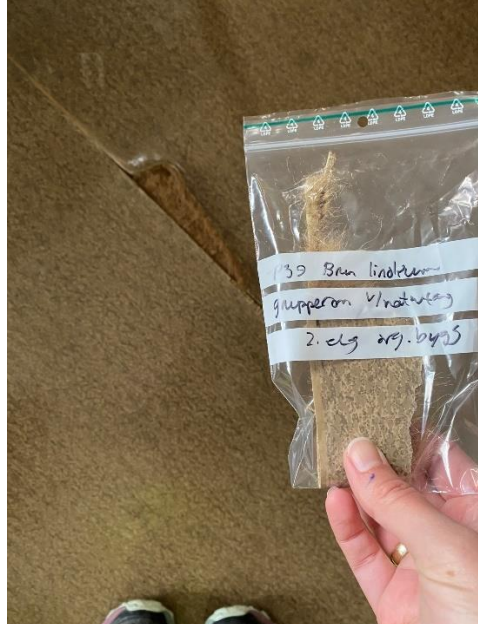
| Prøvebilde | Informasjon/resultat | Resultat |
|---|---|---|
| | <p>Prøve: P39 brun linoleum</p> <p>Rom: Grupperom ved naturfag</p> <p>Analyseparameter:<br/>Tungmetaller</p> <p>Materialtype: Gulvbelegg</p> | Ingen tungmetaller over grenseverdi for farlig avfall. |

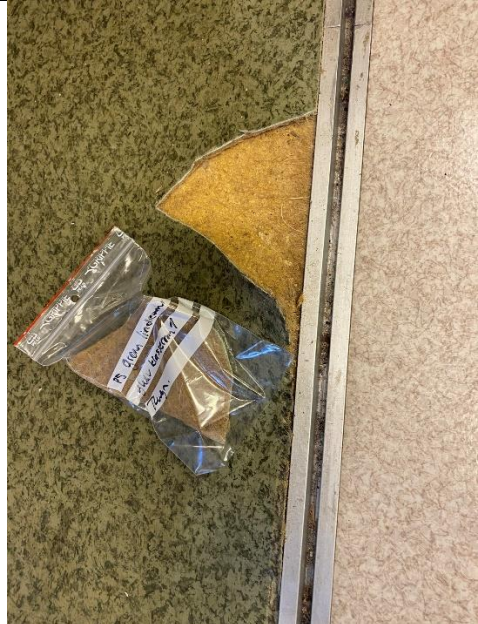
| Prøvebilde | Informasjon/resultat | Resultat |
|---|---|---|
| | <p>Prøve: P5 grønn linoleum</p> <p>Rom: Klasserom 1</p> <p>Analyseparameter:<br/>Tungmetaller</p> <p>Materialtype: Gulvbelegg</p> | Bly (Pb) 1800 mg/kg |

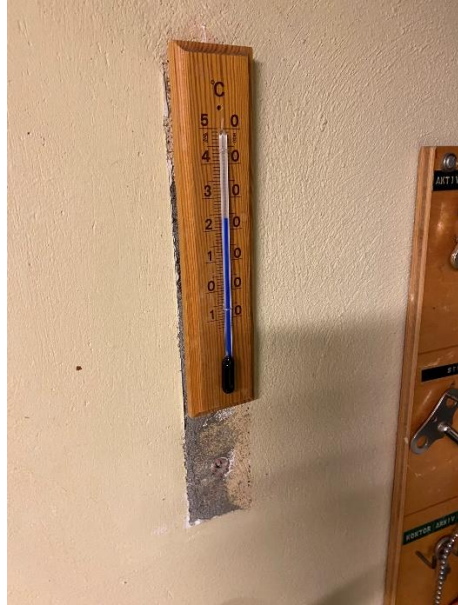
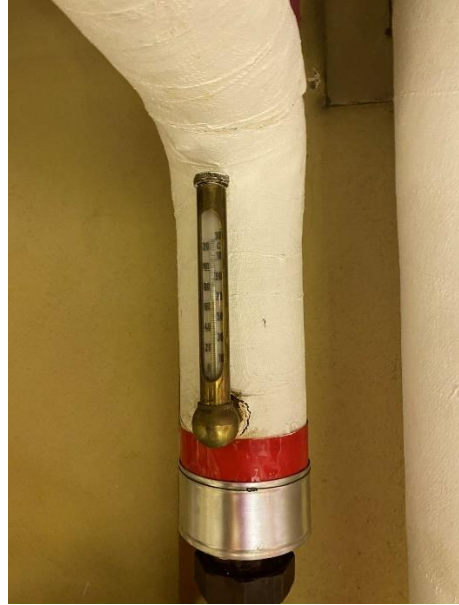
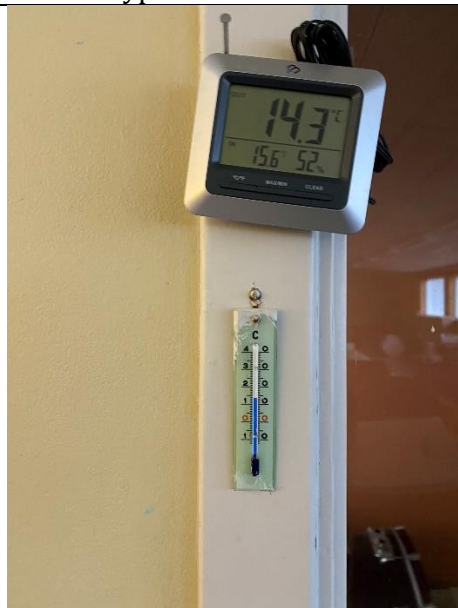
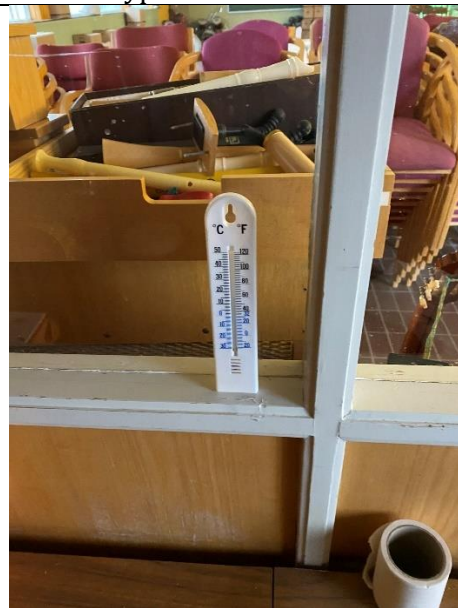
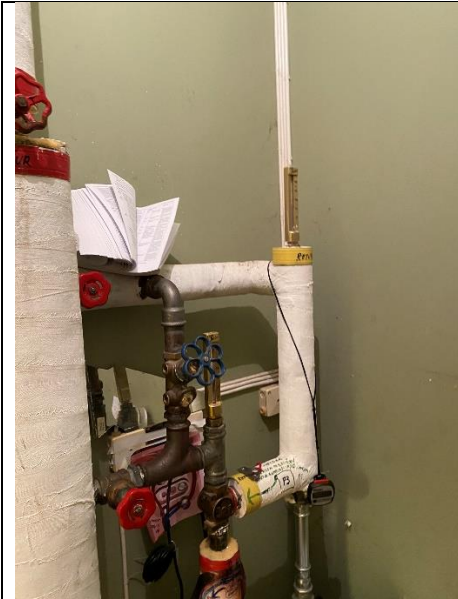
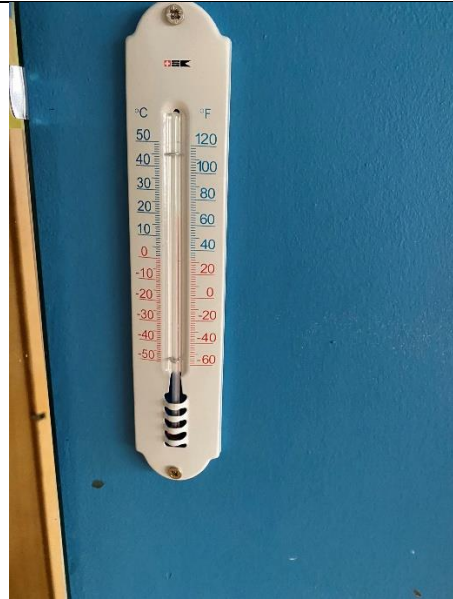
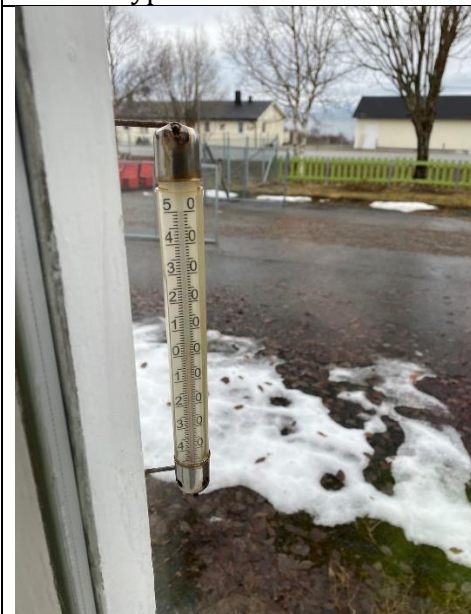
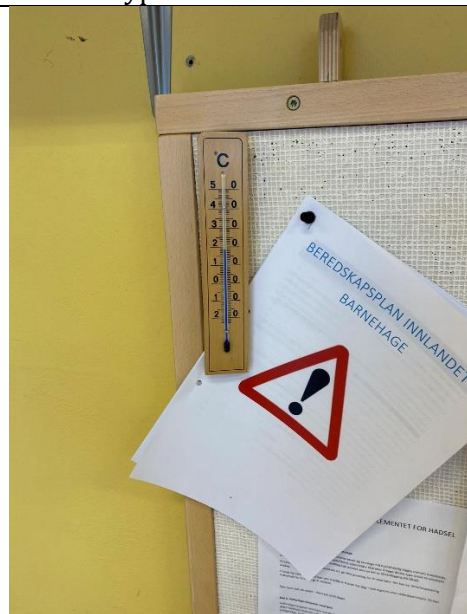
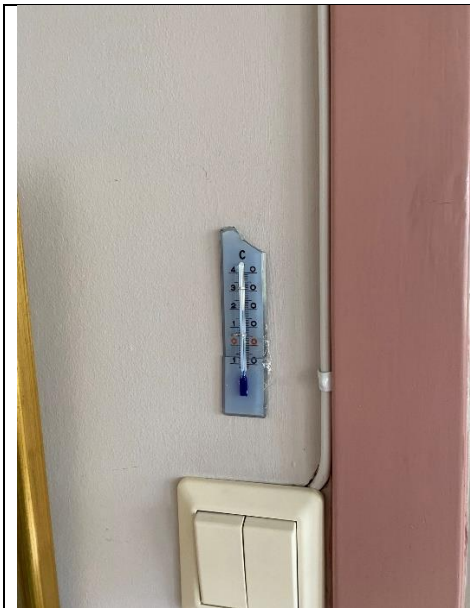
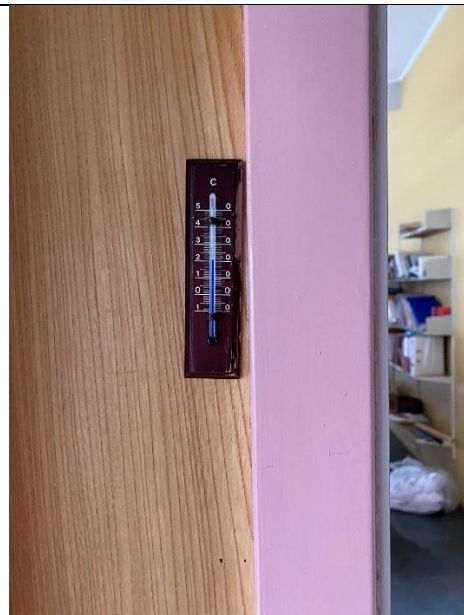
Det ble registrert flere termometre, både i klasserom og i tekniske rom. Slike eldre termometre er klassifisert som kvikksølvholdige.

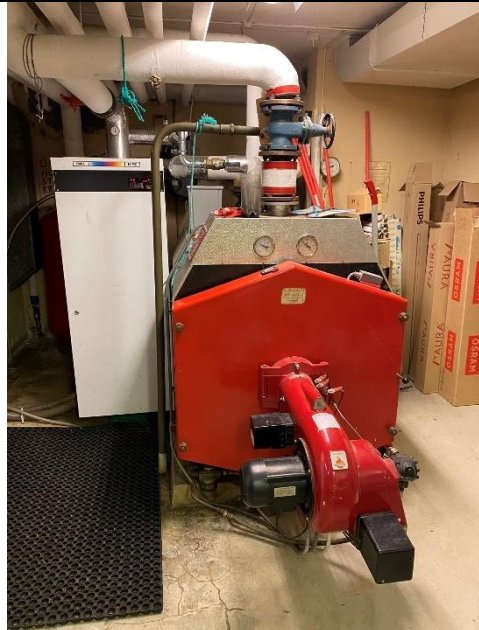
Plassering: Fyrrom til over tak  
Materialtype: Pipeløp  
Verdi/antall m<sup>2</sup>: 1 stk.

Det er registrert et pipeløp i bygget i forbindelse med fyrkjel. Pipeløpet er ikke prøvetatt, men gjennom visuell karakterisering klassifiseres det som PAH-holdig.

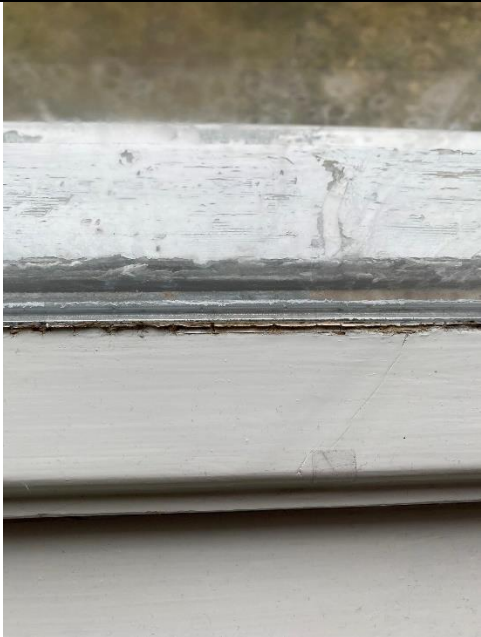
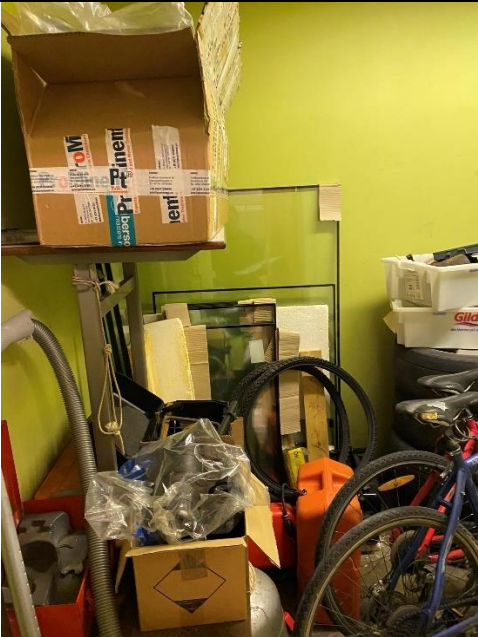
| <p>Plassering: Forming, sang og musikk, 2. etg. eldre undervisningsfløy<br/>Observasjon: Umerket, antatt original vindu.</p> | <p>Plassering: Renserom, under svømmebaseng<br/>Observasjon: Glass uten ramme</p> |

Isolérglass skal ikke knuses eller tas ut av rammen før levering. Vinduene demonteres, settes stående på pall, og transporteres hele til godkjent mottak, og leveres iht. ovenforgitte oversikt over klassifisering.
