## HADSEL KOMMUNE

# INNLANDET SKOLE

### Befaringsrapport

Prosjekt nr. 23001000

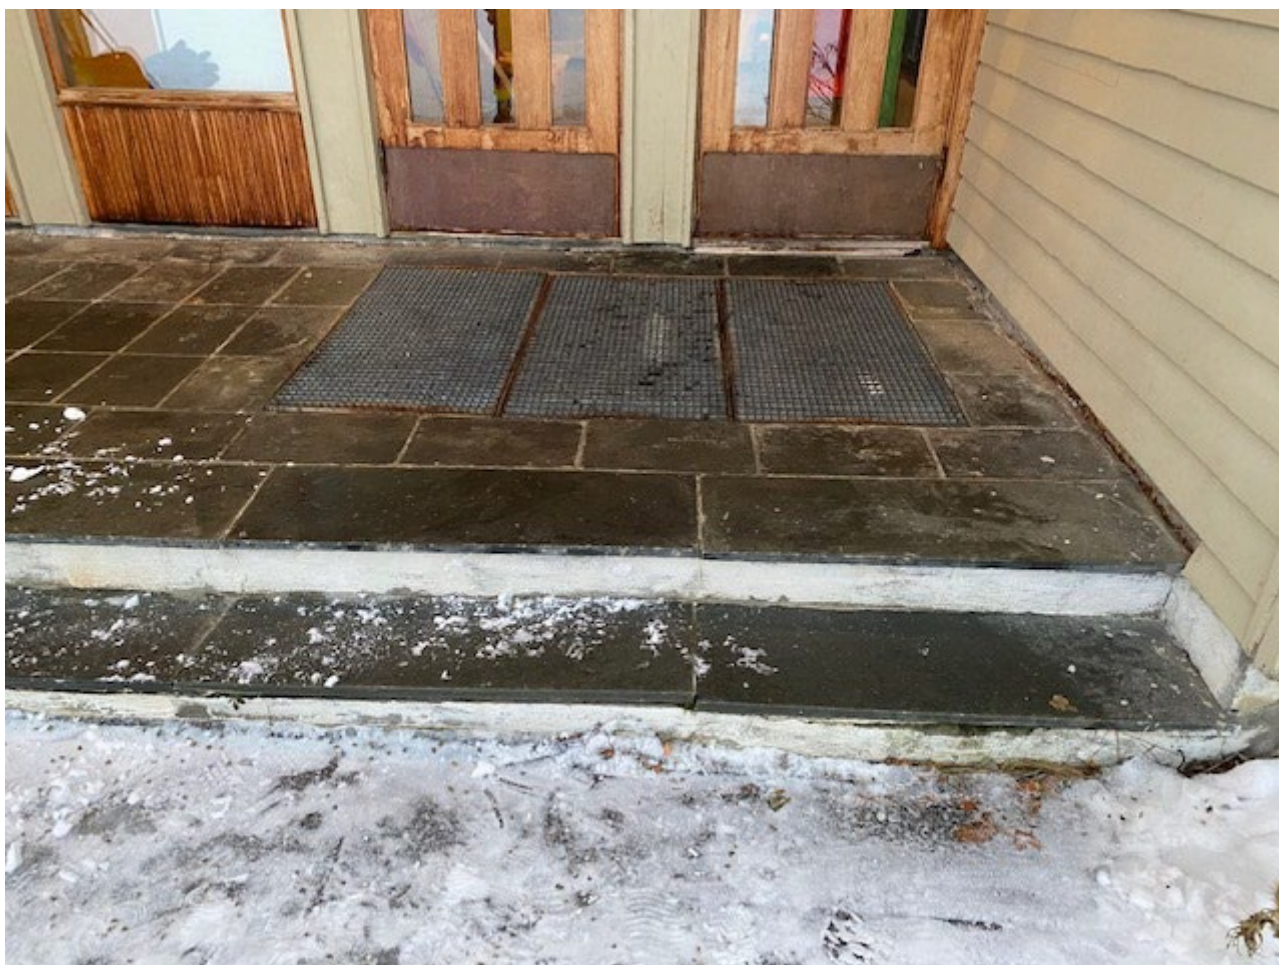
7.1 - Dårlig betong, løse heller samt manglende universell utforming. Hoved inngang.

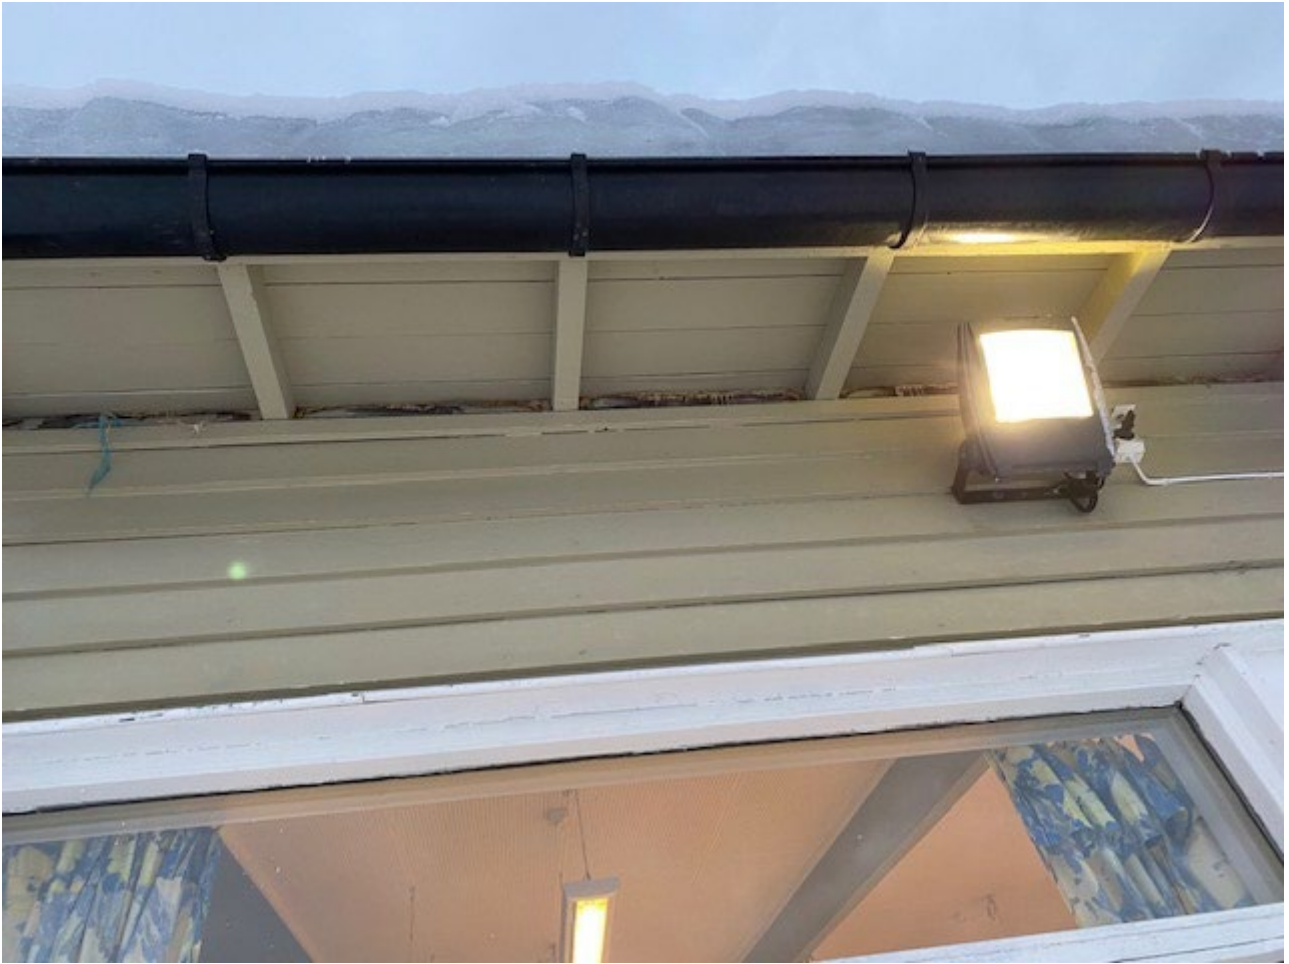
Takrenner var på tidspunkt for befaring, full av is slik at fare for deformasjon og sammenbrudd er stor. Dette er ett tydelig tegn på mangelfull lufting og isolering av tak/himling. Det opplyses at det til tider er store isdannelser ned fra takrennene rundt bygget.

7.2 – Isdannelse takrenner vestside.

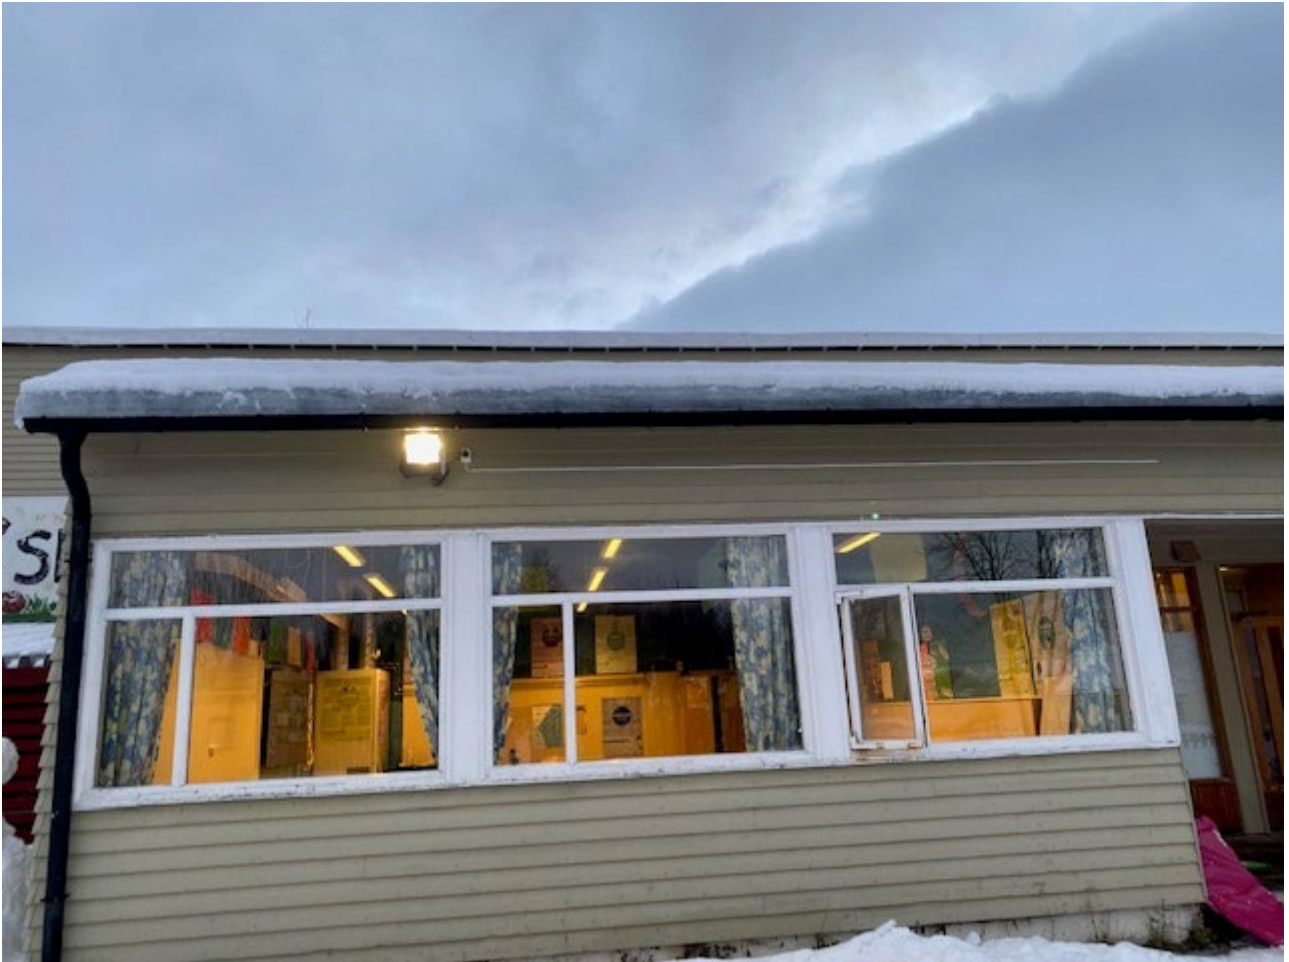
7.3 – Isdannelse i takrenne, samt slitasje på vinduer. Vestside

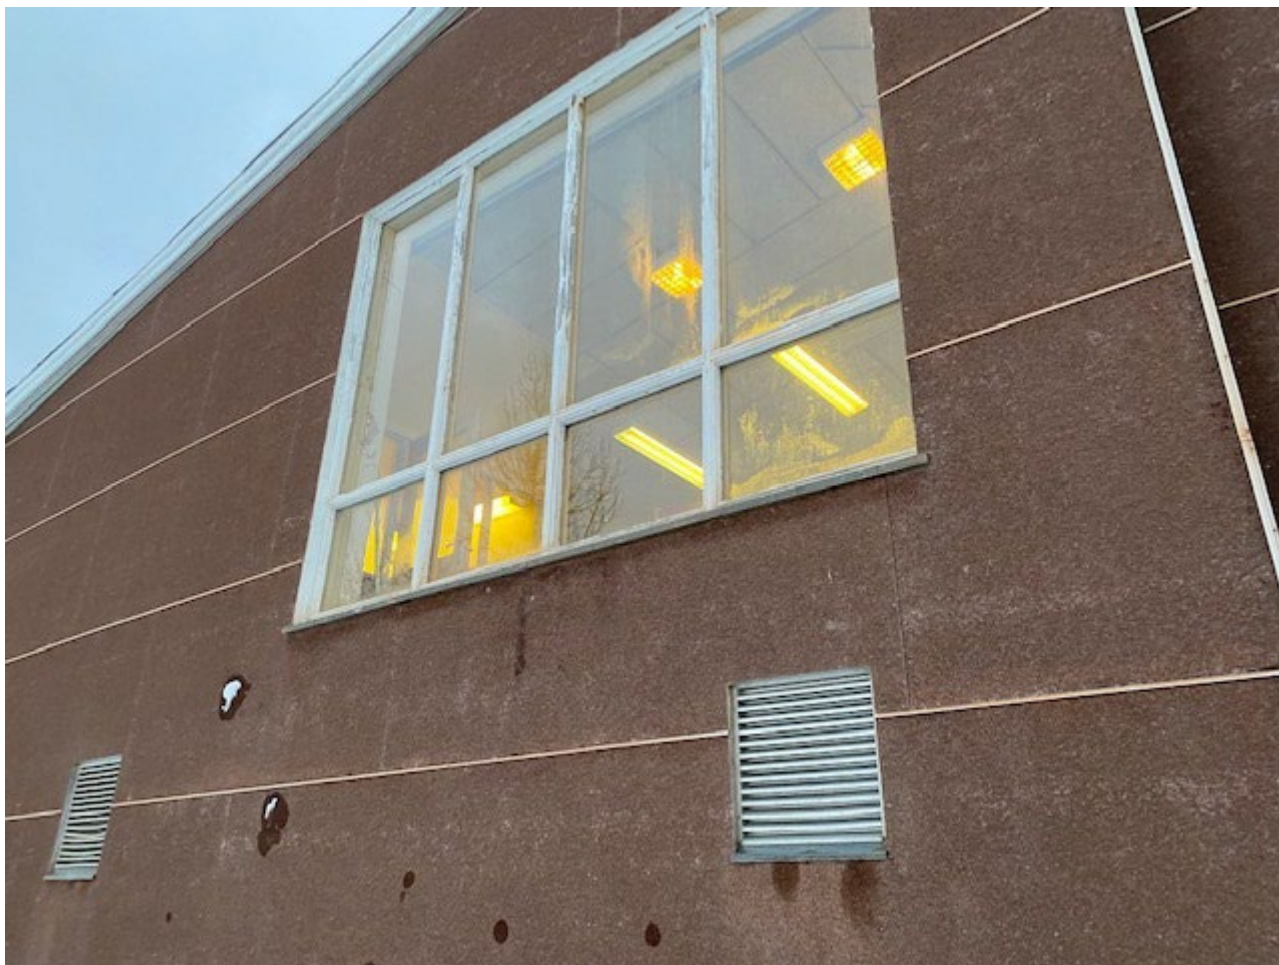
7.4 – Slitasje på vinduer mot vest. Gymsal.

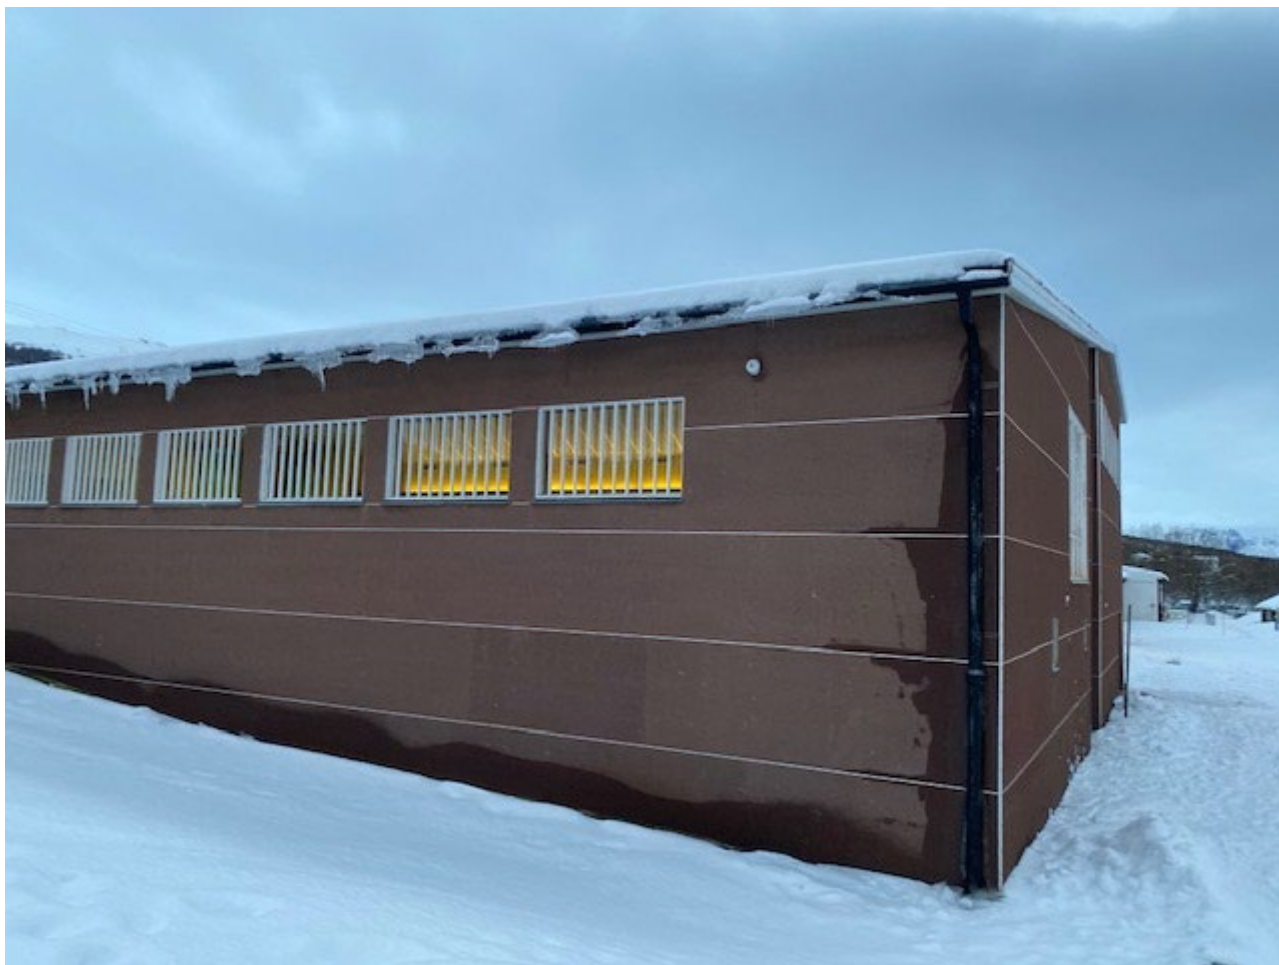
Nedløp var synlig tette og frostsprengt på flere plasser.

7.5 – Tett tak nedløp, isdannelse i takrenner. Nordside av svømmehall

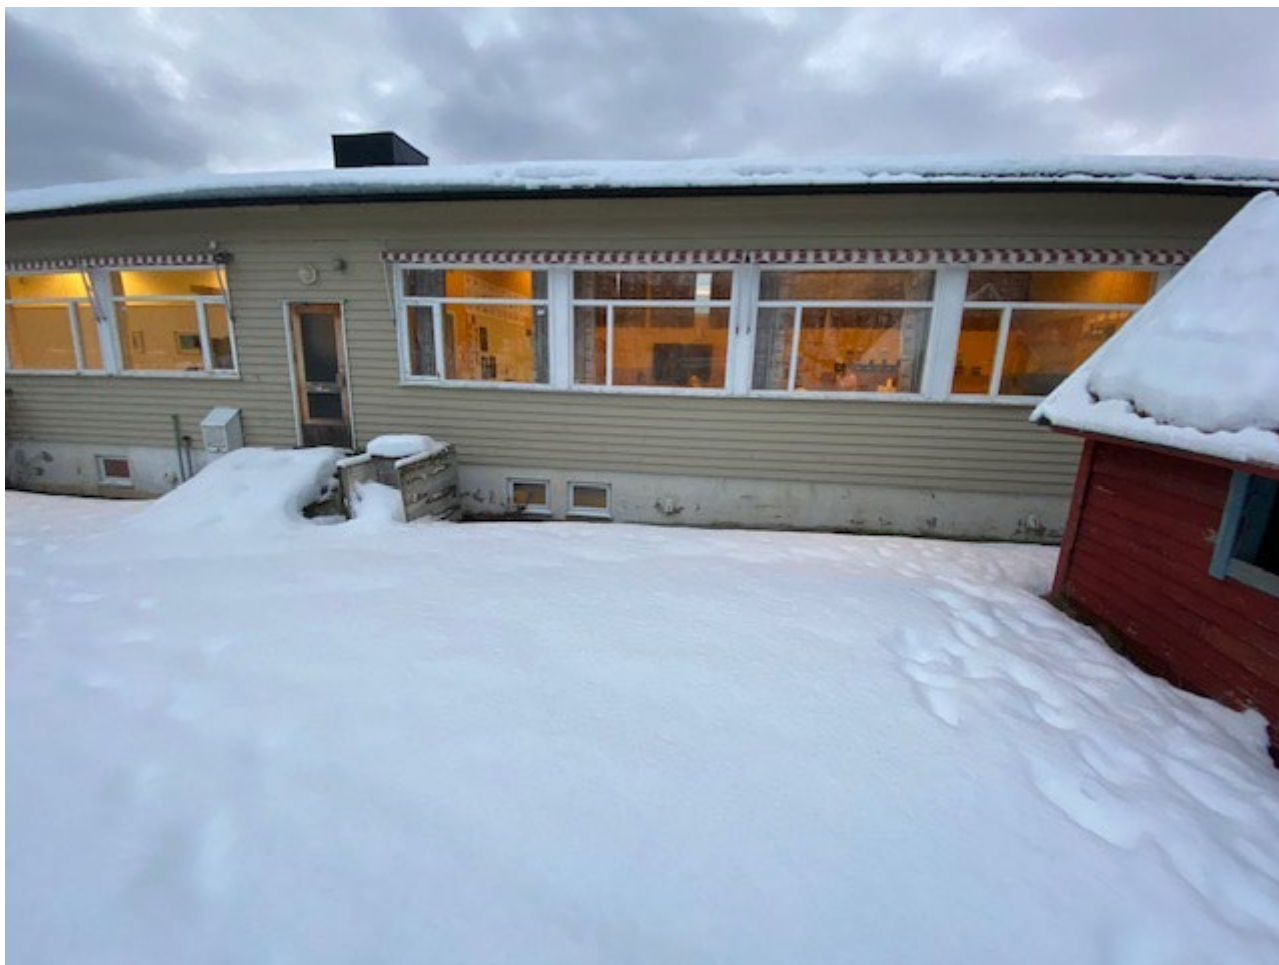
Utvendige trapper er så skadet at dem må rives og dører bør ikke benyttes ut til disse.

7.6 – Isdannelse i takrenner, sprekker og maling samt vindus slitasje. Østside av skole. Dør som brukes som nødutgang. Trapp er defekt samt mangler sikring.

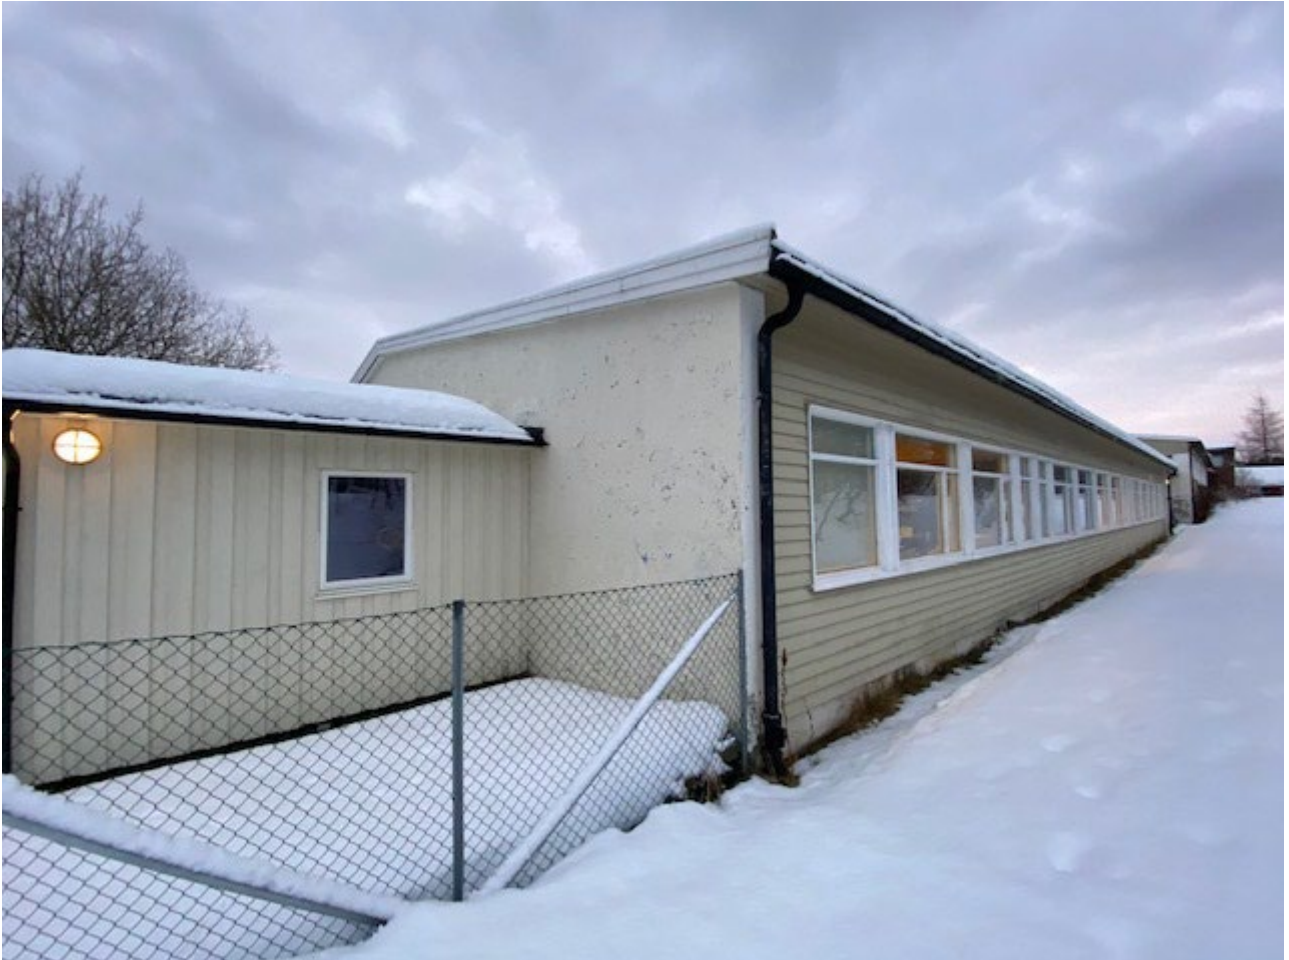
7.7 - Avflassing av maling møt sør.

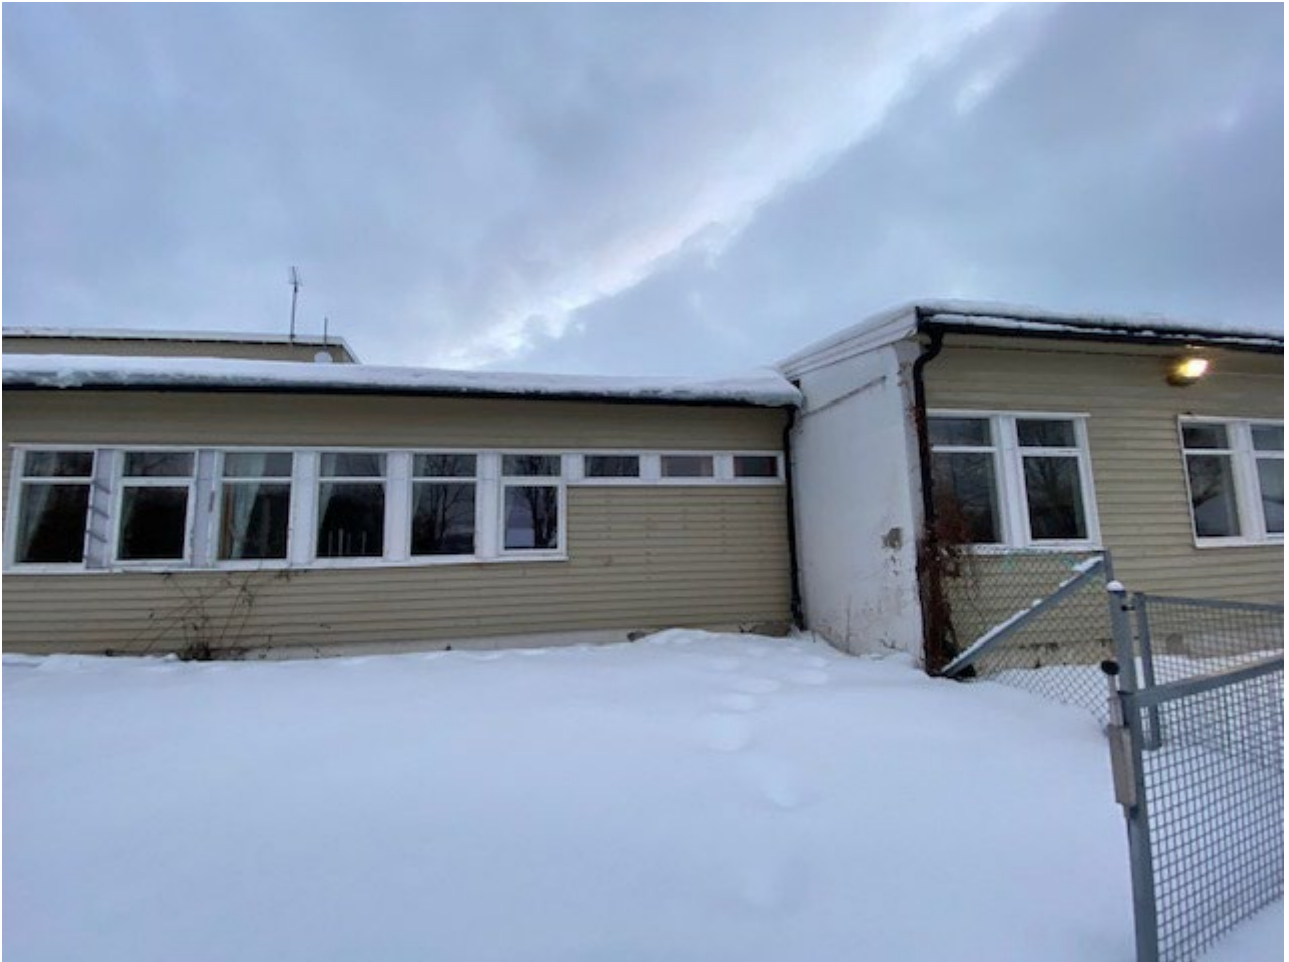
7.8 – Sprekker i betong og isdannelse i takrenner. Mot vest.

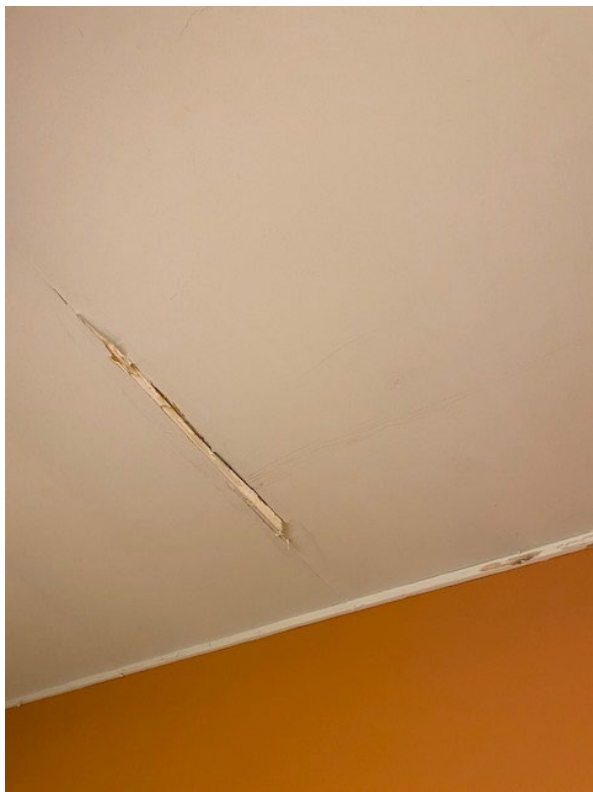
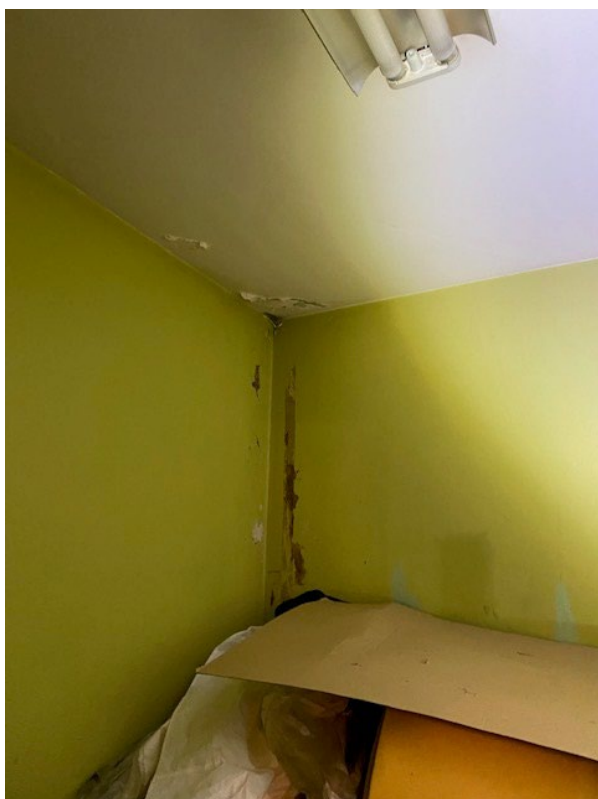
7.9 Innvendig garderobe i gymsal/svømmehall som viser sprekker i tak og vegger.

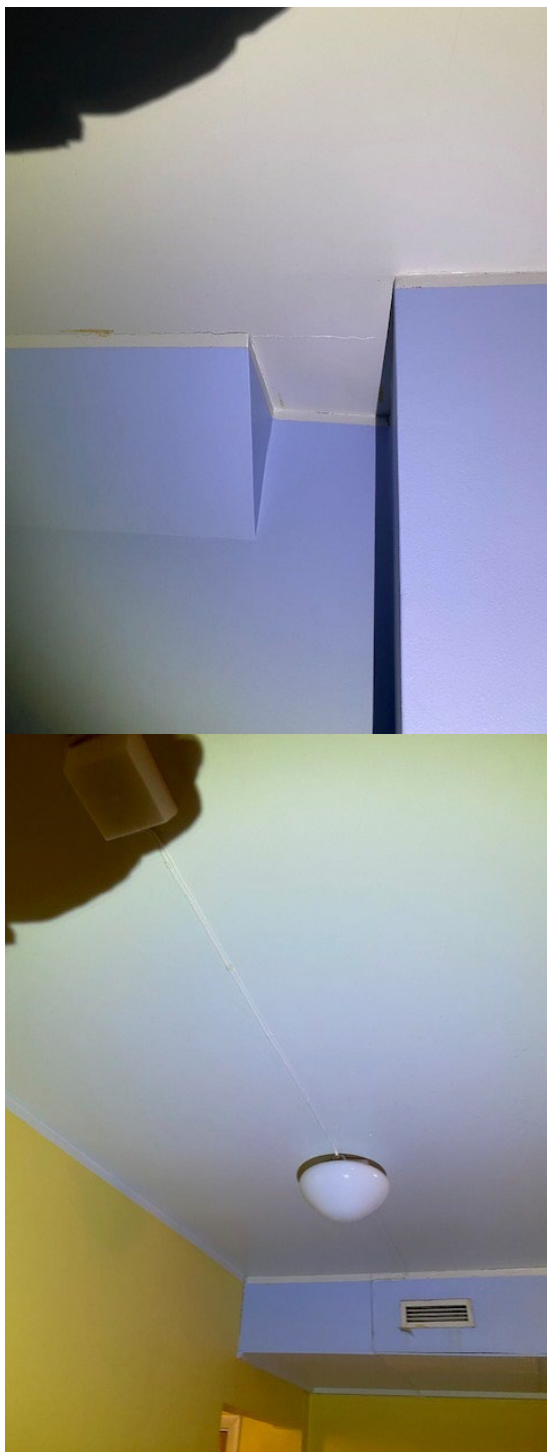
7.10 Innvendig garderobe sprekker i tak og vegger.

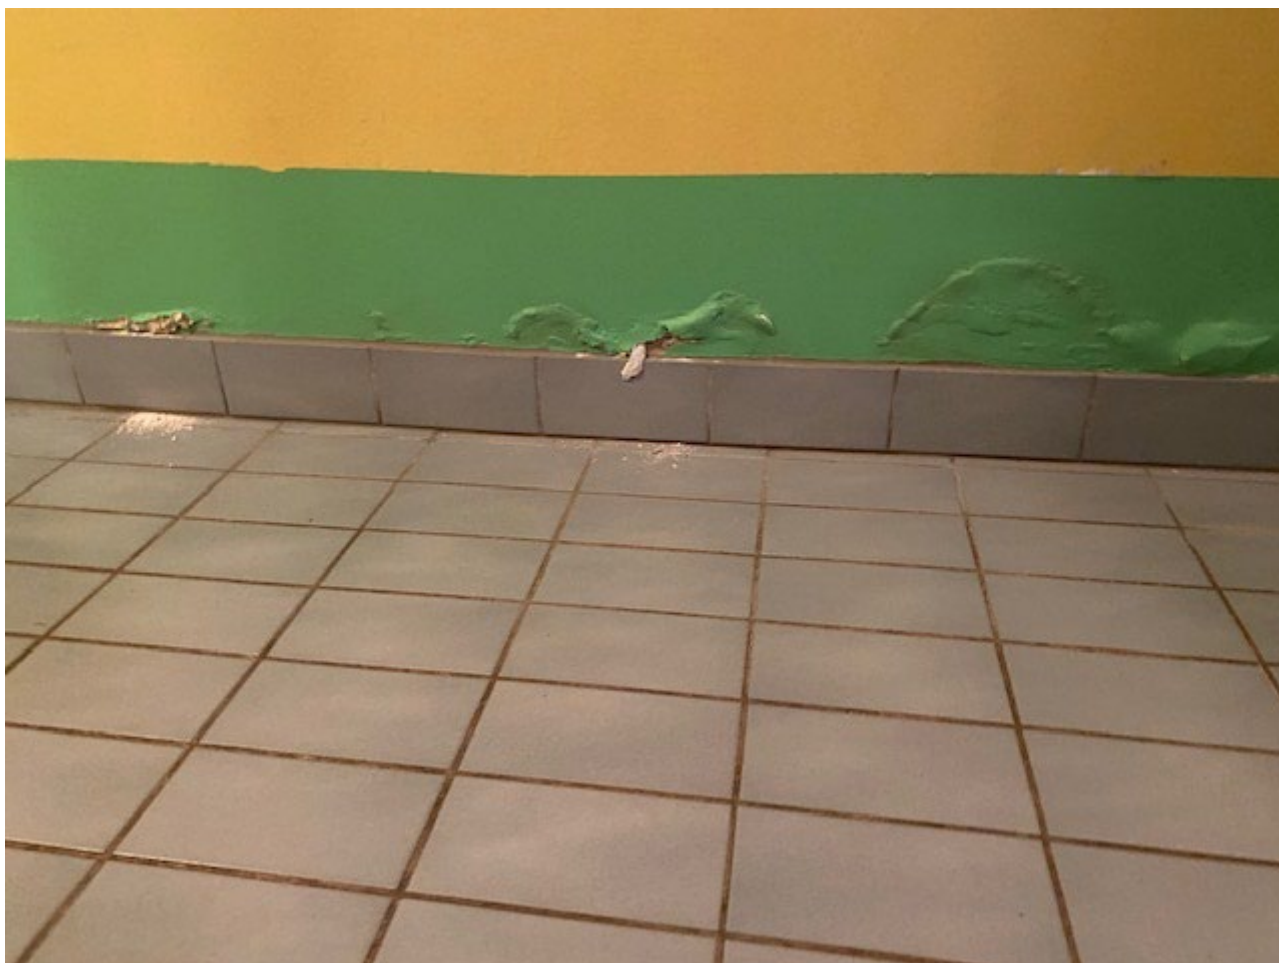
Består delvis malte betong flater, med en del avskalling av maling.

7.11- sprekker og avflassing av maling i garderober gymsal/svømmehall.

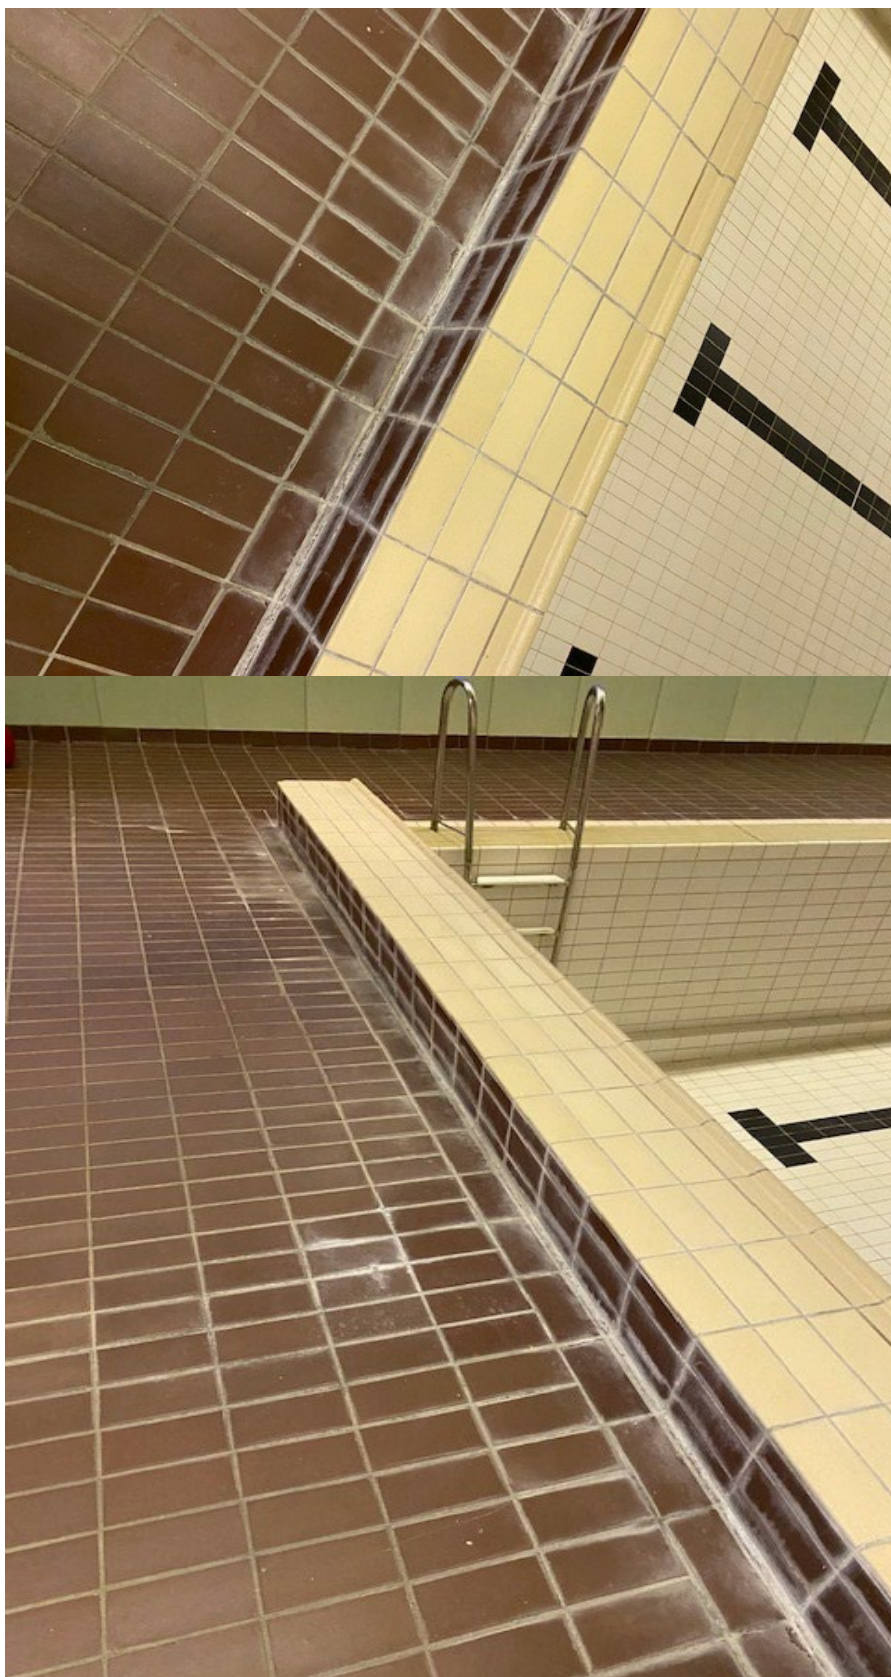
7.12- Fug og fliser i svømmehall.

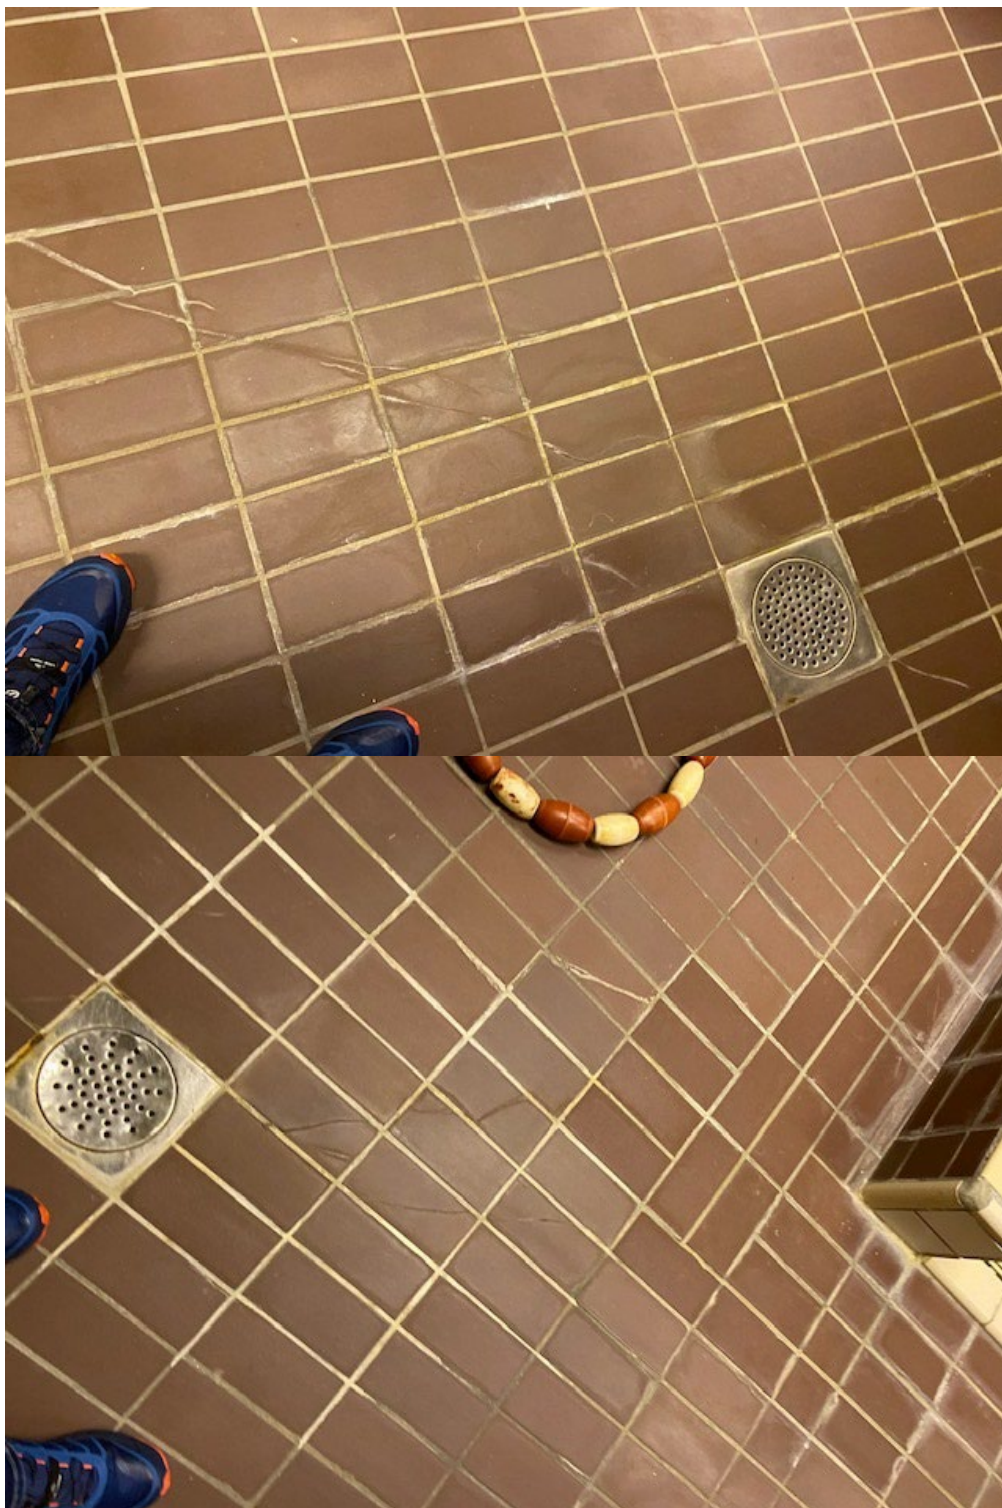
7.13 – Sprekker i flis på gulv i alle 4 hjørner av gulv rundt basseng.

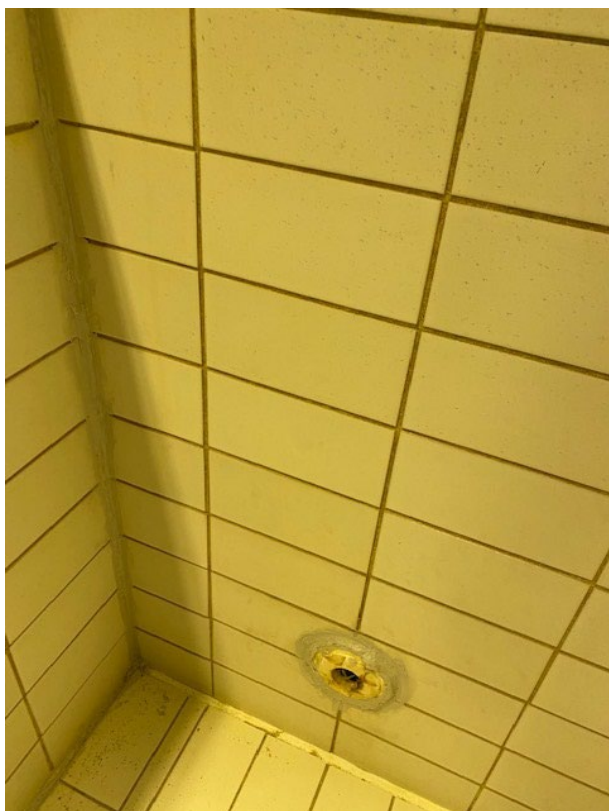
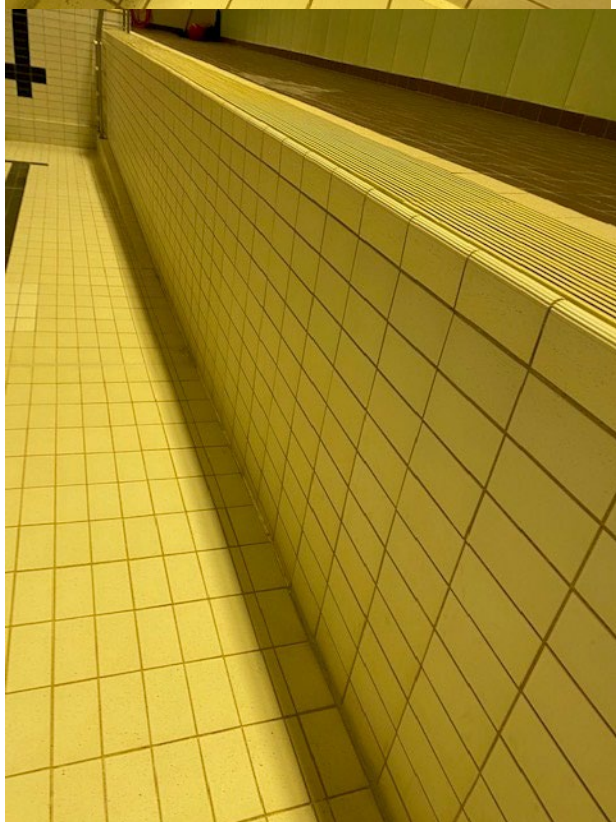
7.14 – Sprekker i fug, bassengfliser som har lite fugemasse.

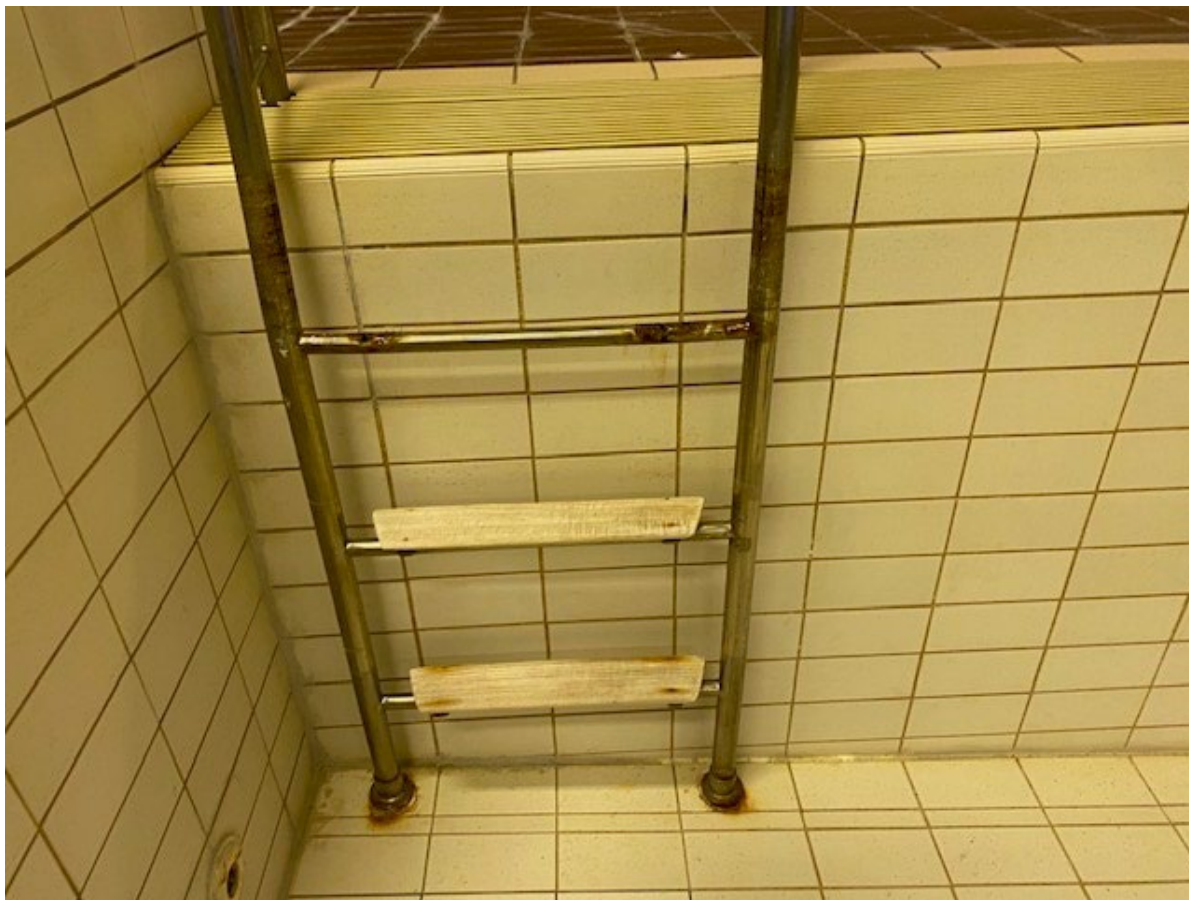
Stiger ned til basseng er ubrukelige da dem mangler trinn og har spisse metalleder stikkende opp, samt meget rustet.

7.15 – Stige til basseng, rustet og mangler trinn.

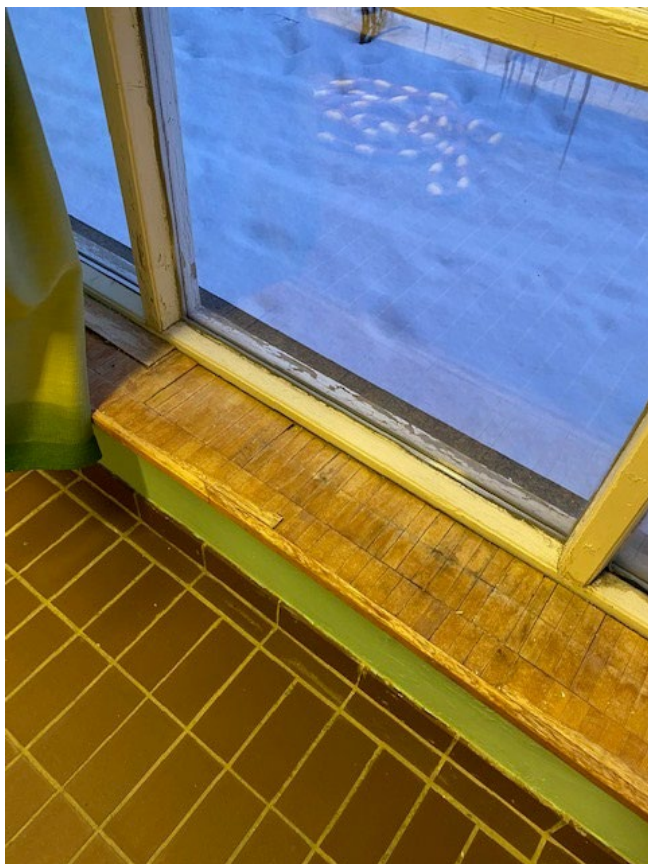
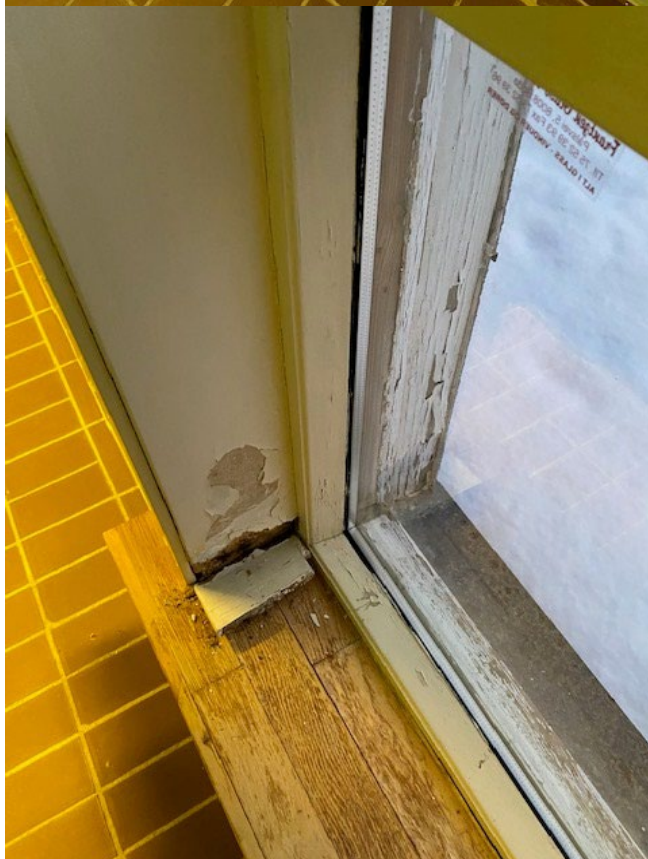
7.16 – Vinduer og foringer som er skadet, bassengrom.

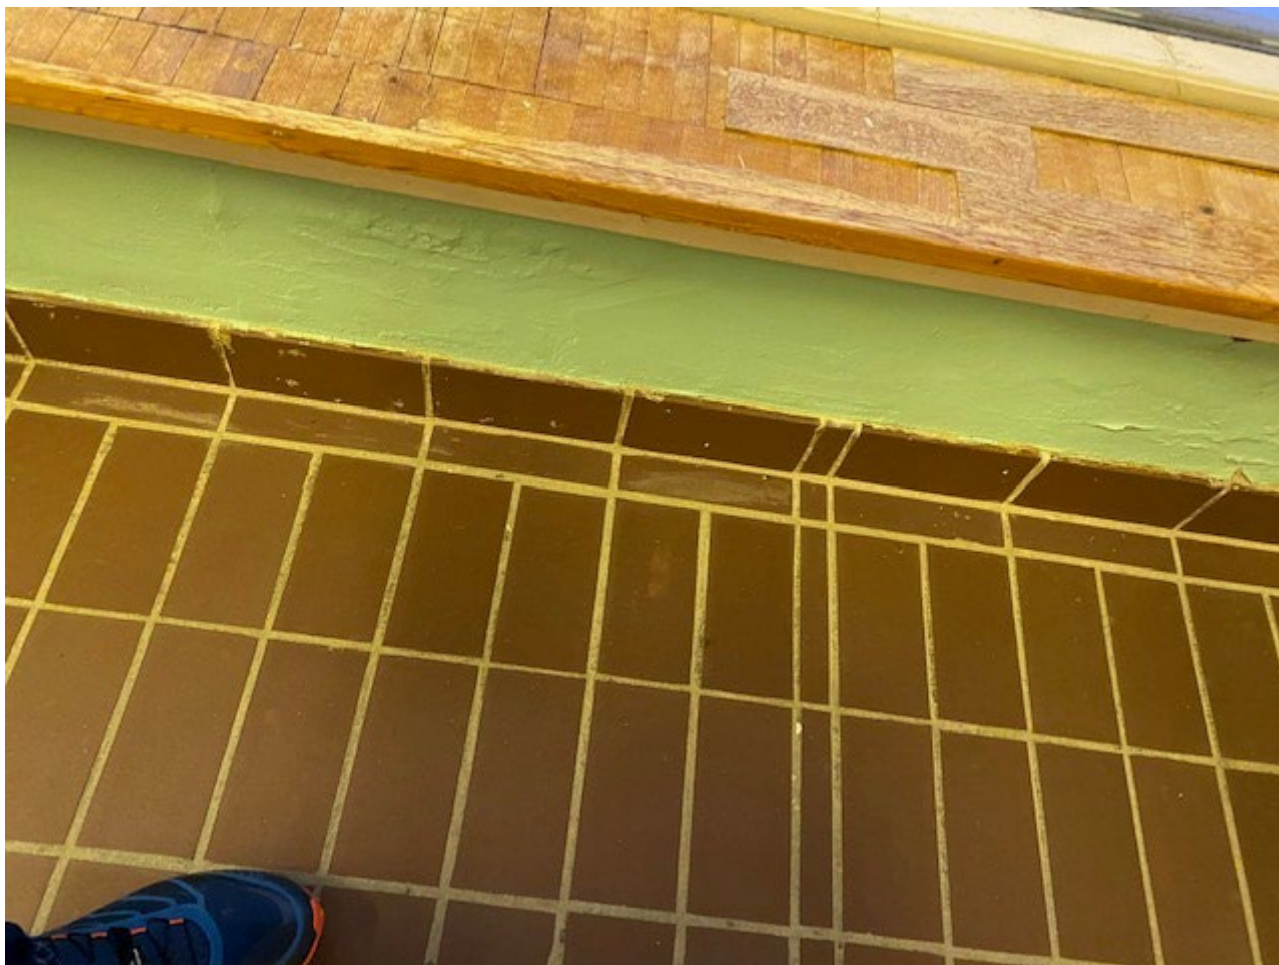
7.17- Vegg som er skadet. Bassengrom.

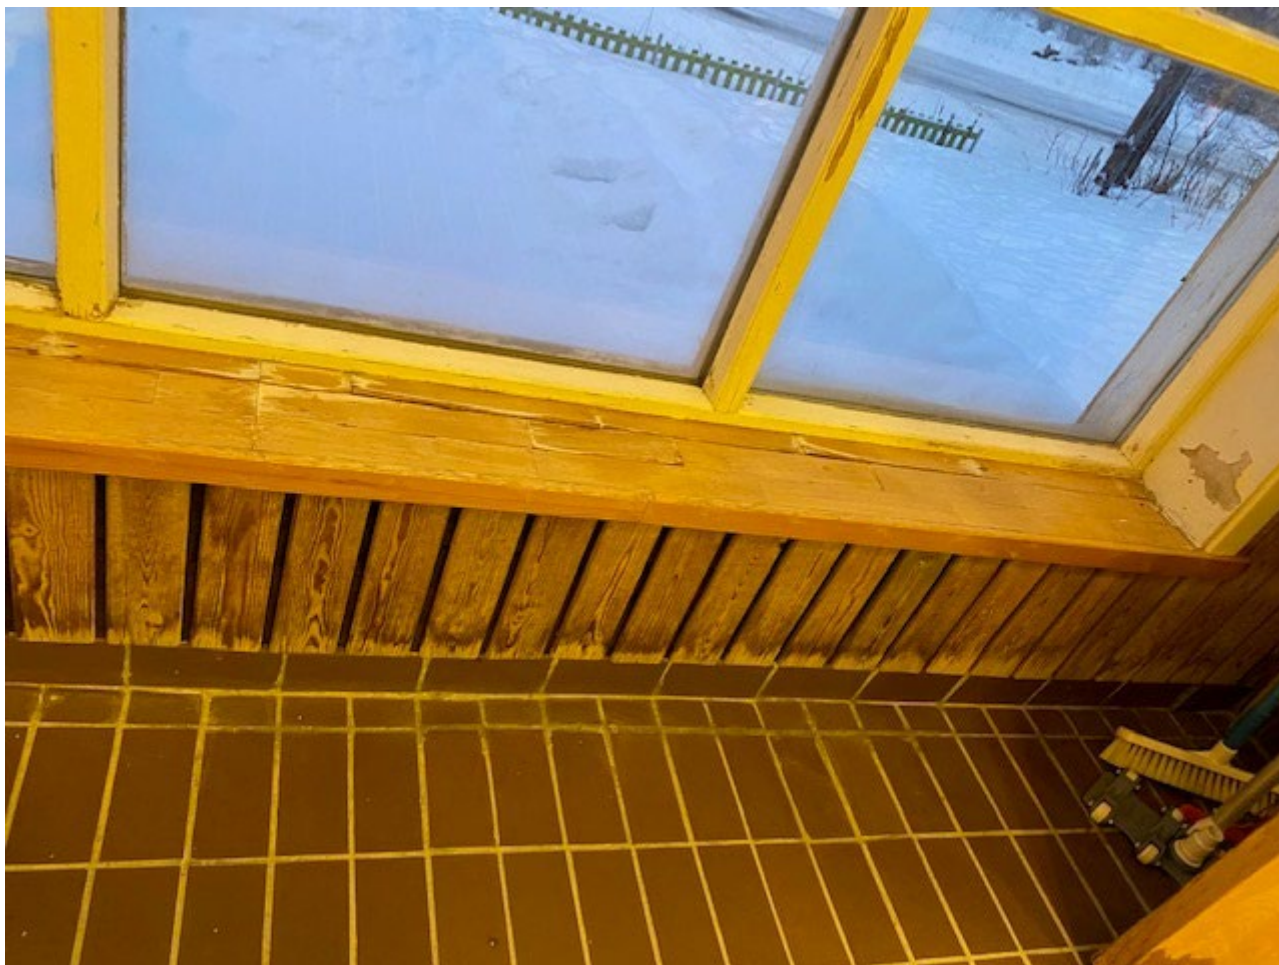
7.18 – Vegg, vindu og foring som er skadet i bassengrom.

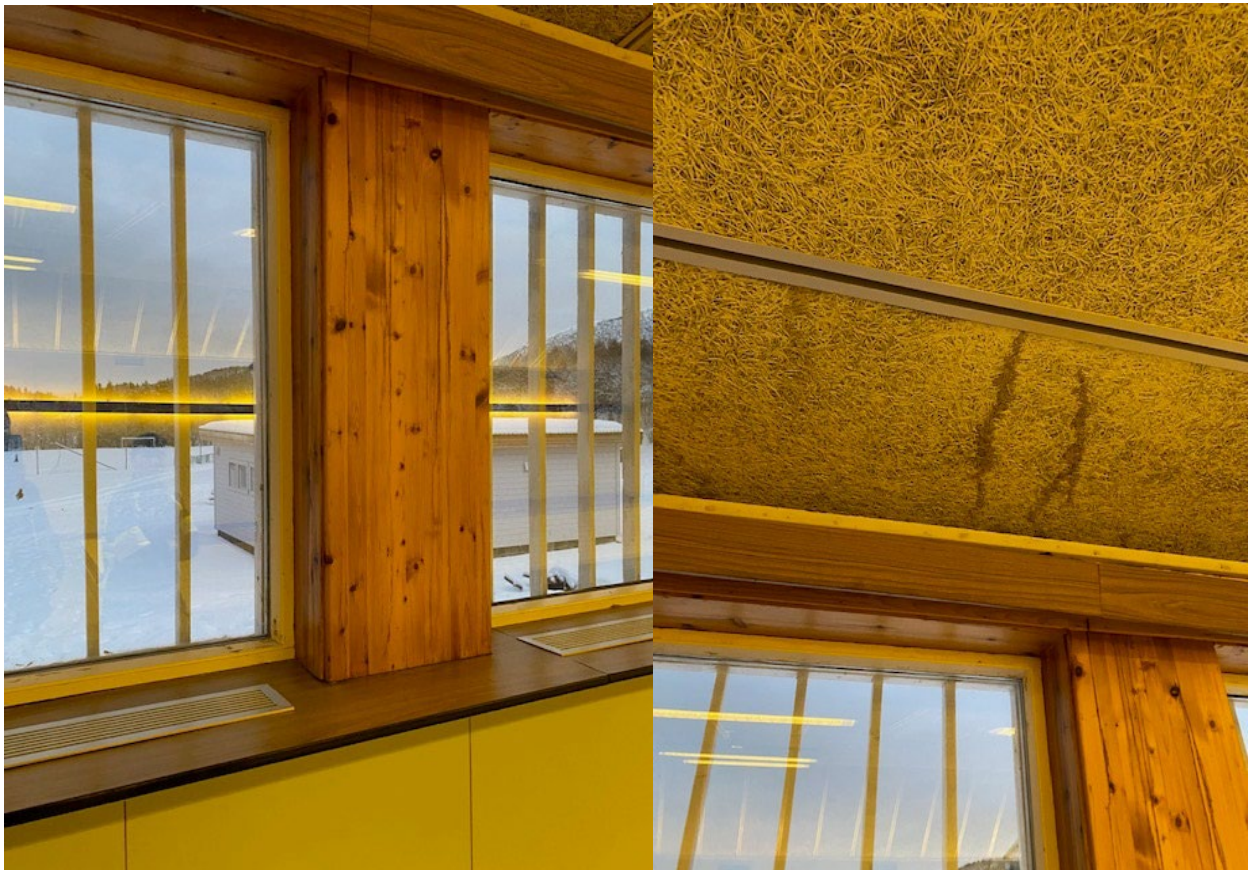
7.19 – Vann avrenninger i bassengrom.
