## HADSEL KOMMUNE

# INNLANDET SKOLE

### Befaringsrapport

Prosjekt nr. 23001000

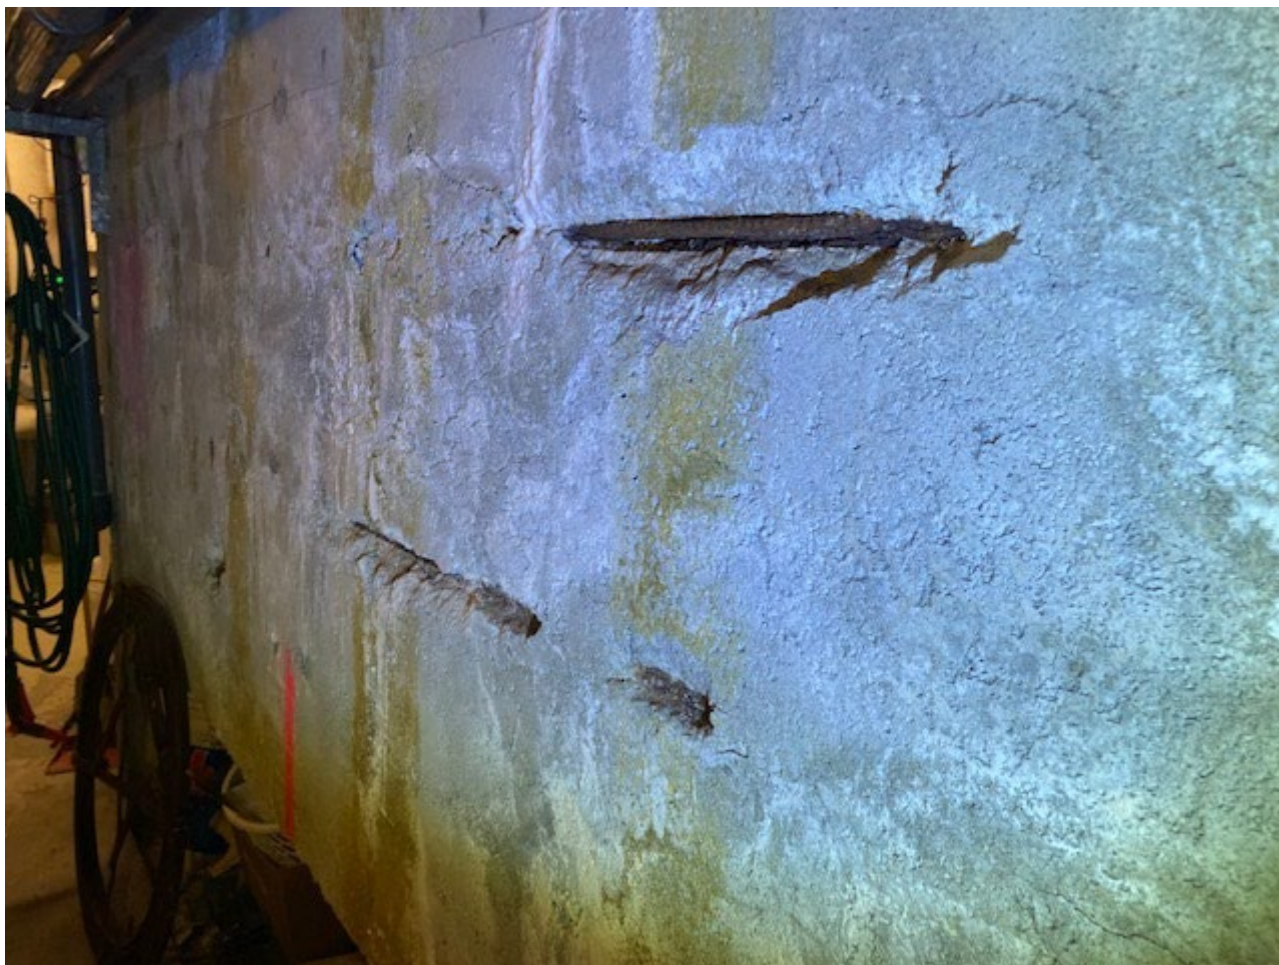
Vann som har kommet gjennom bassenget, armering som er rustet og mye hule lyder i betong veggene tyder på at armering er rusten på mange plasser. Armering som rustet utvider seg normalt 5-7 ganger og konstruksjonen mister sin styrke.

7.20 – Synlig armering på vegger, bassengrom under etg.

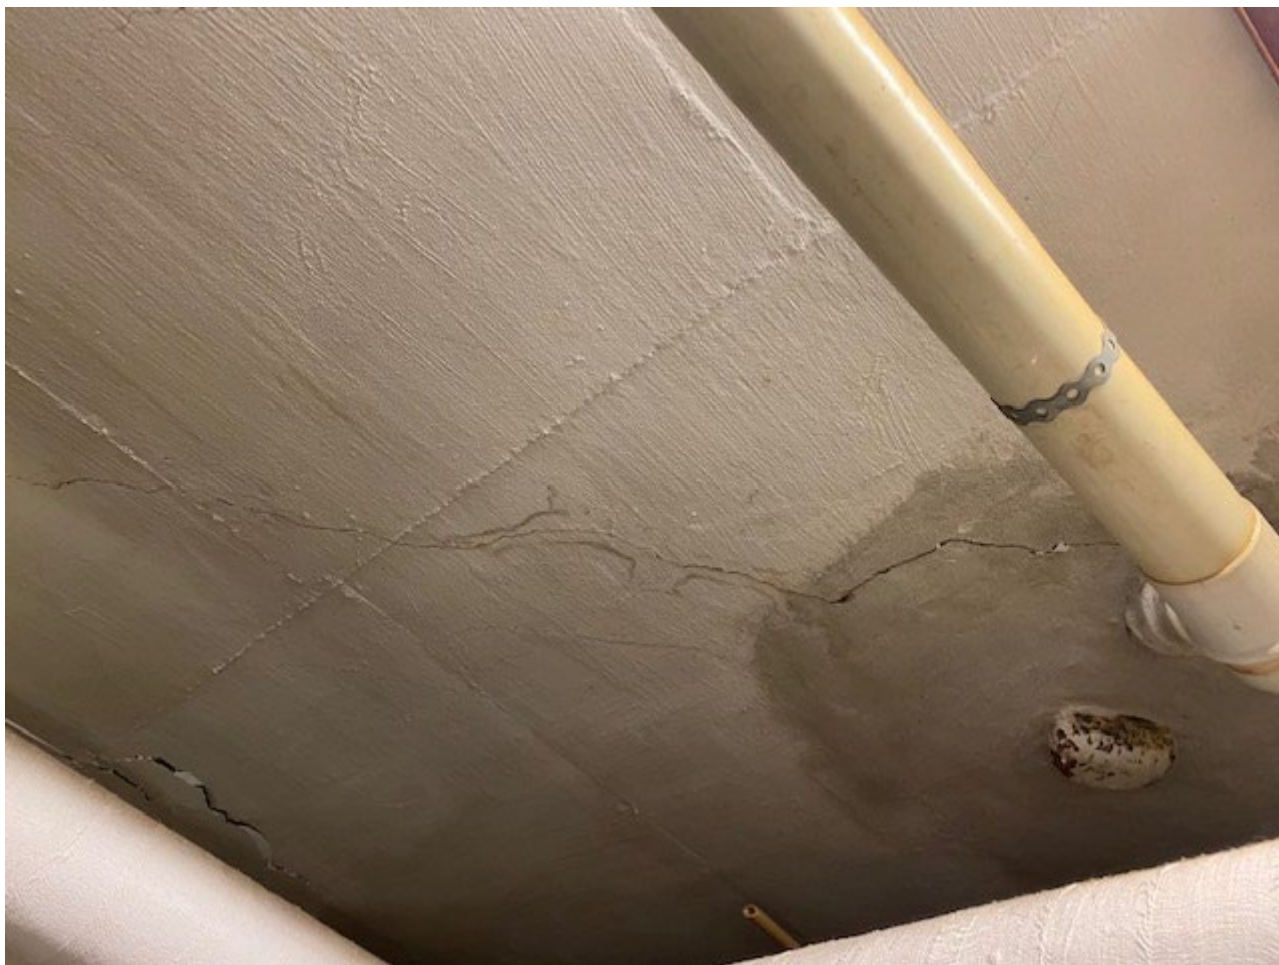
7.21 – Sprekker i tak, lik sprekker i fliser på oversiden av disse punktene.

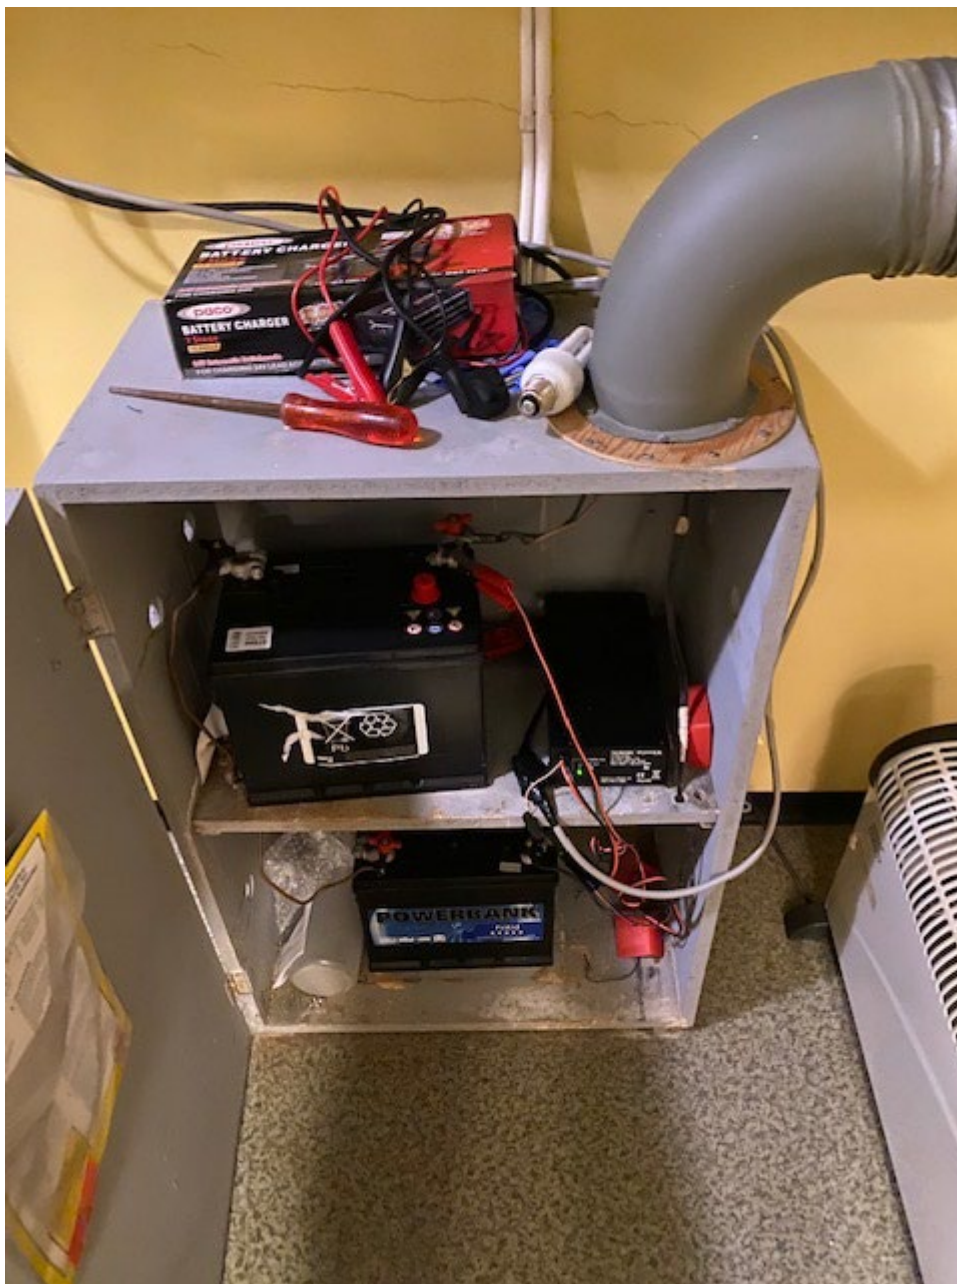
7.22 – Nødstrøm plassert i bomberom.

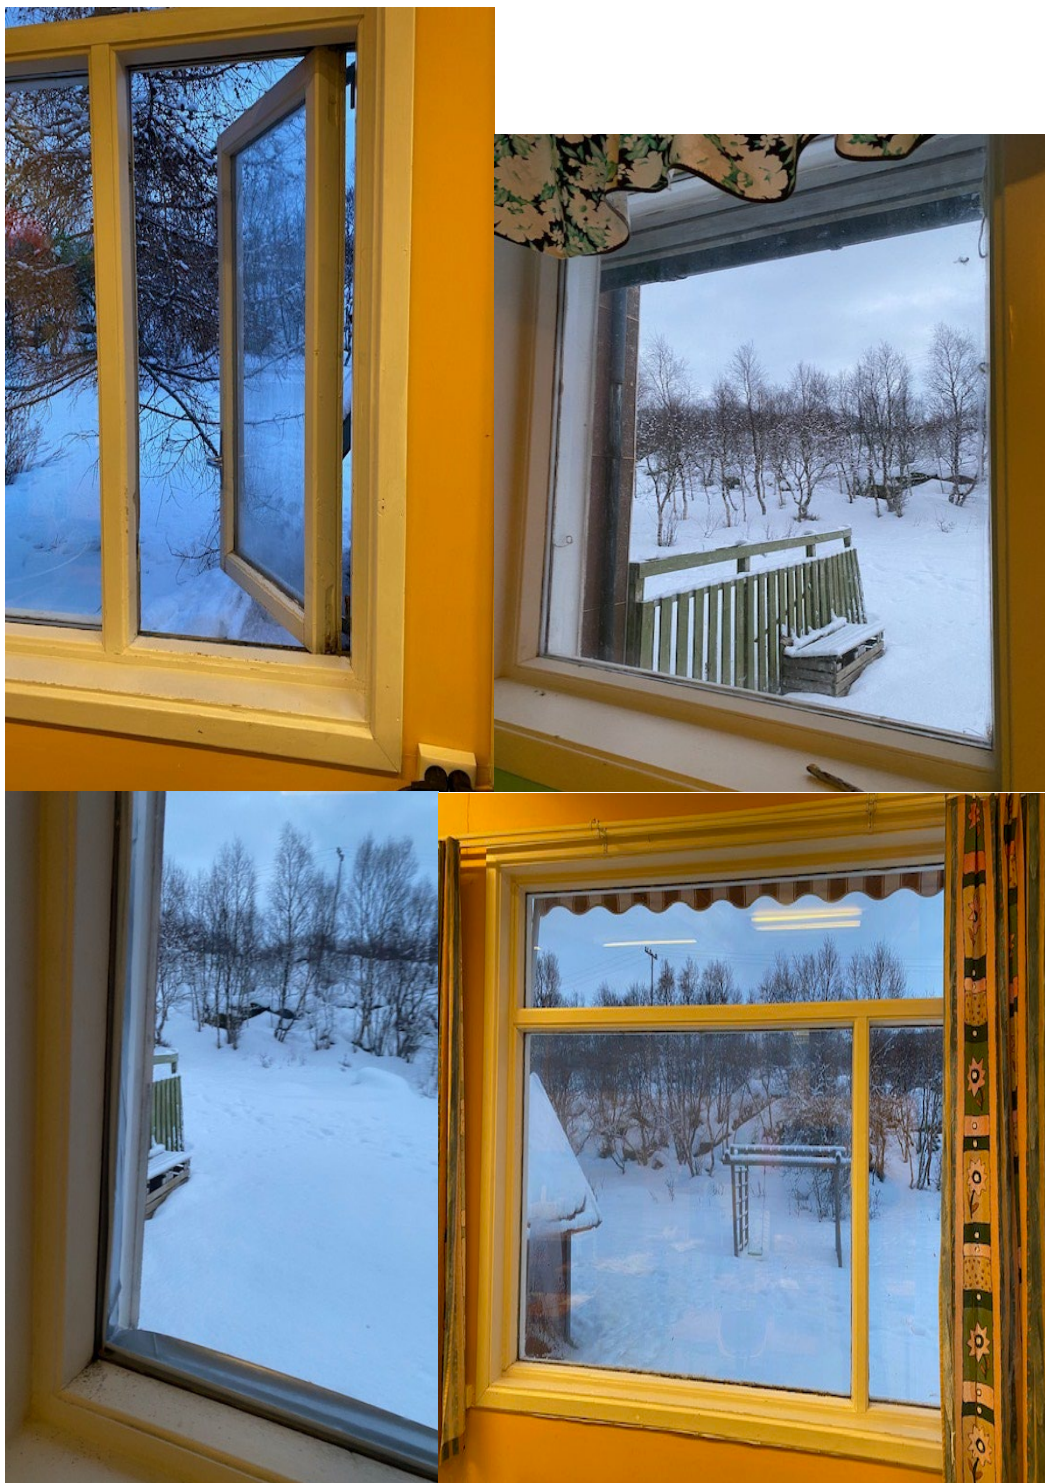
7.23 – Vinduer av eldre årgang.

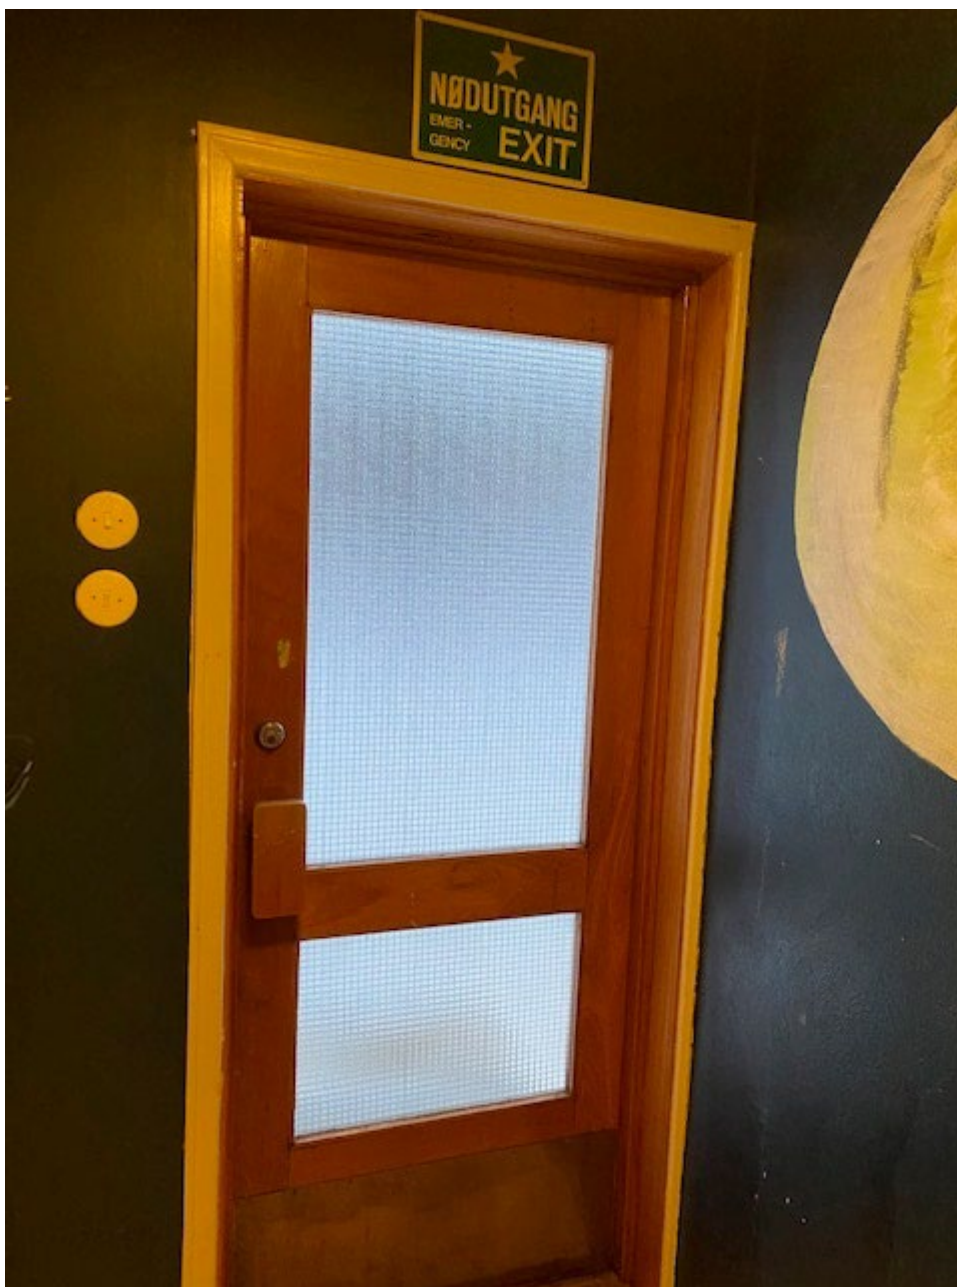
7.24 – Dør som ikke har isolasjonsverdi. Nødutgang.

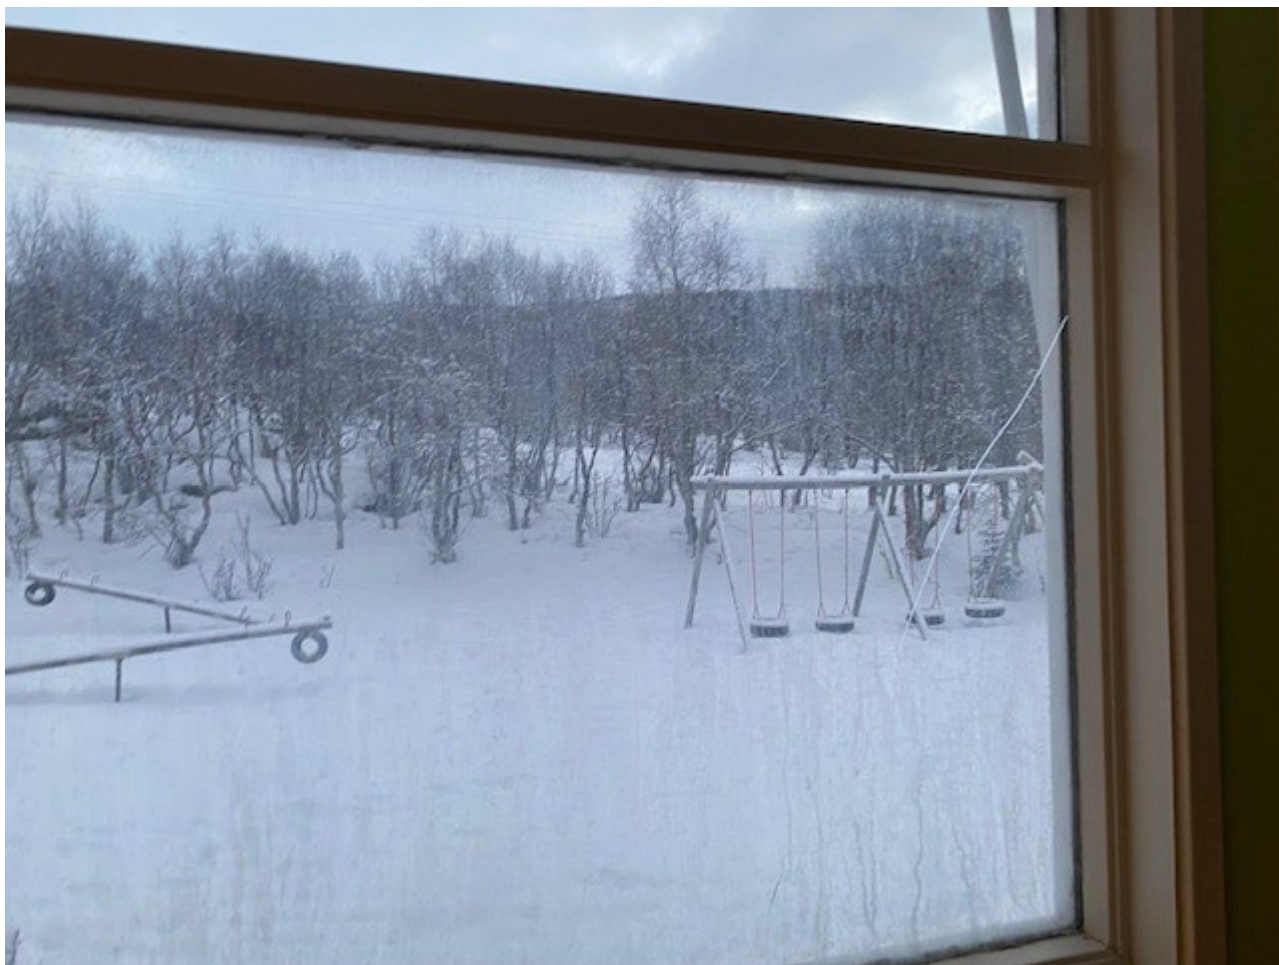
7.24 – Punktert glass.

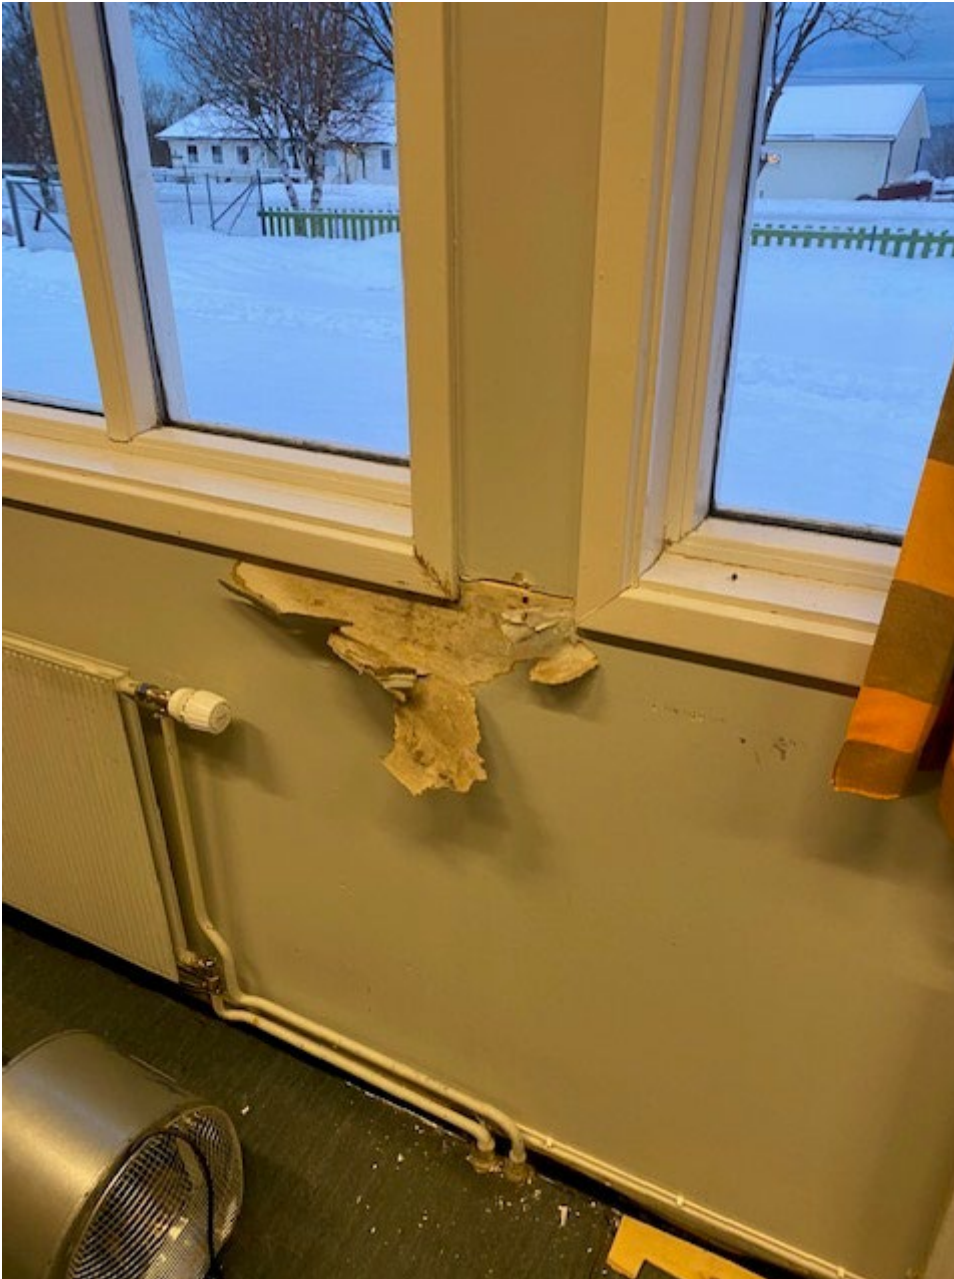
7.25 – Vegg plater som går i oppløsning pga lekkasjer fra vinduer. Mot vest.

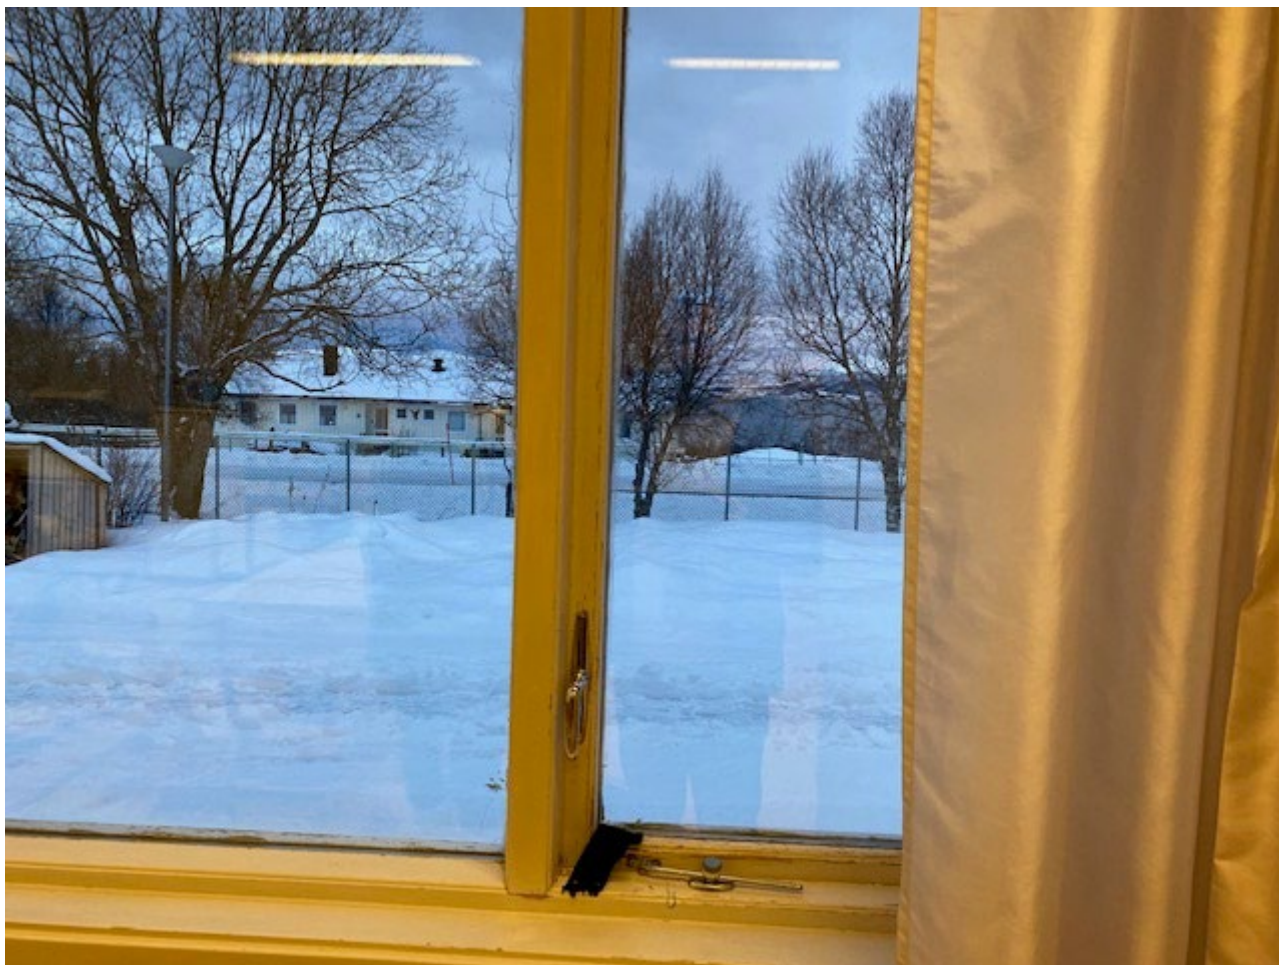
7.26 – Vinduer av eldre karakter som har mye trekk rundt seg. Opplyst av lærerne.

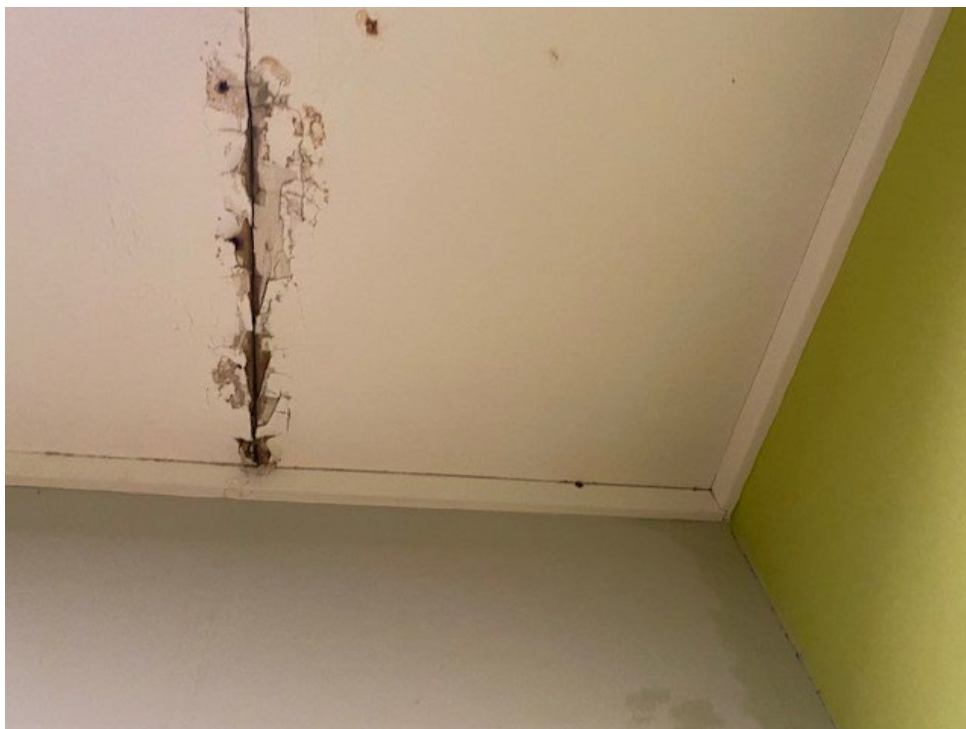
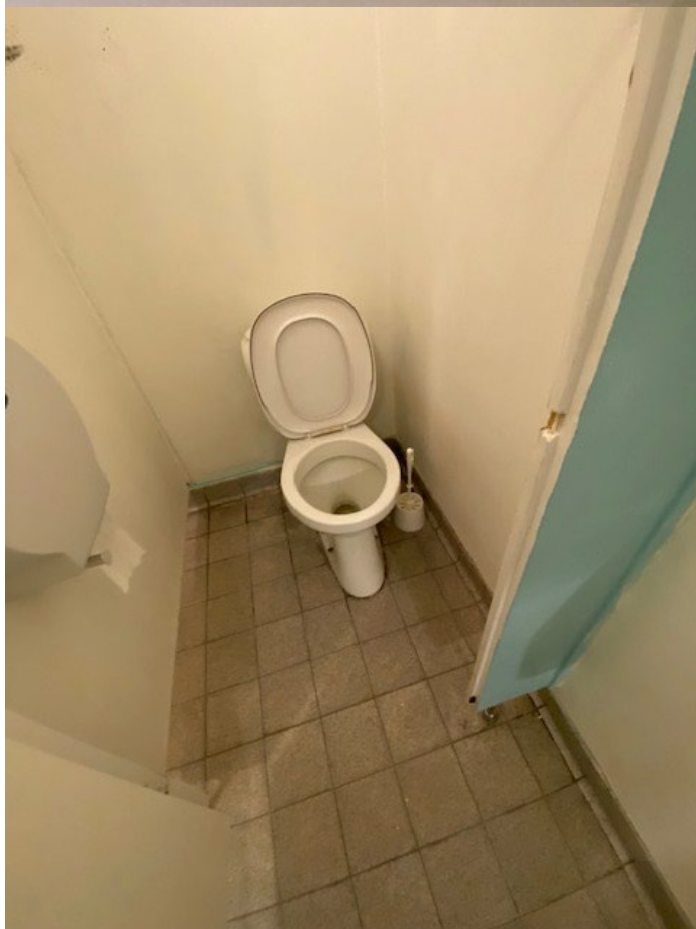
7.27 – Toalett rom er i daglig bruk.

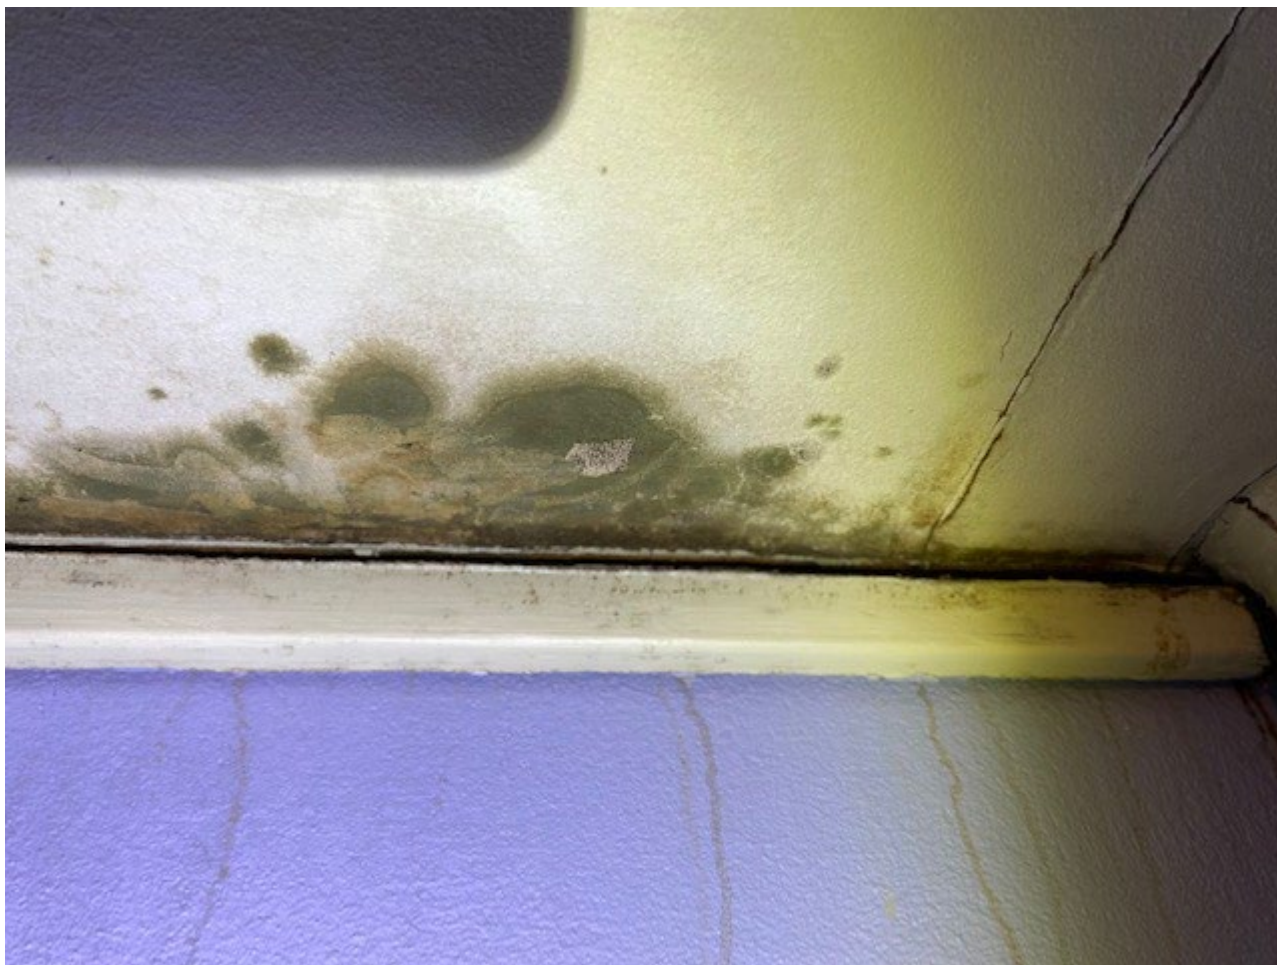
Er det mugg i tak, fliser er i dårlig stand på gulv med mye misfarging og løse fuger.

7.28 – Muggsopp i tak bøttekott.

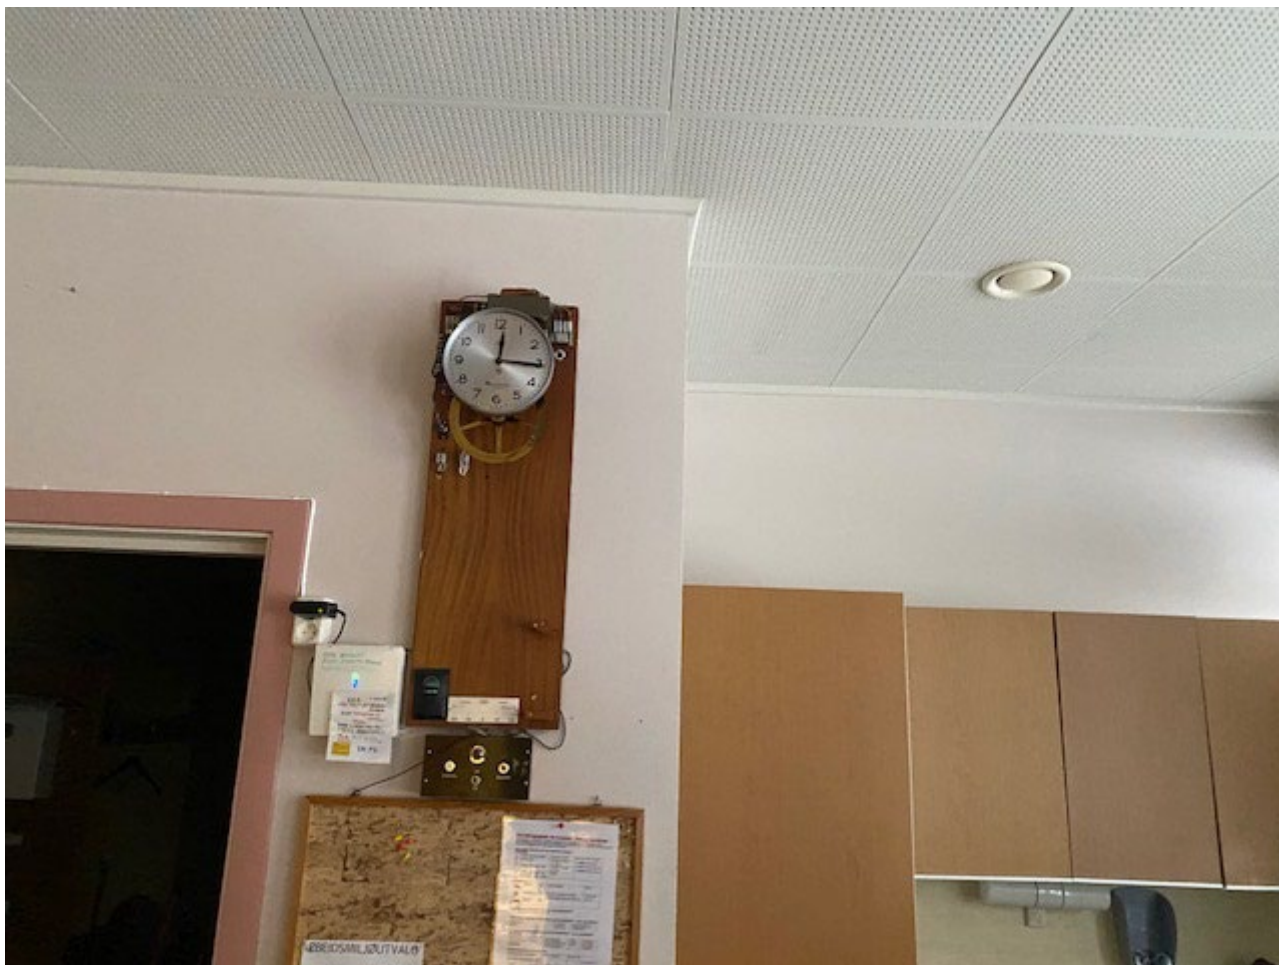
7.29 – Skolens brannvarslingsanlegg. Denne er montert i delen av bygget som er avstengt pga mugg.

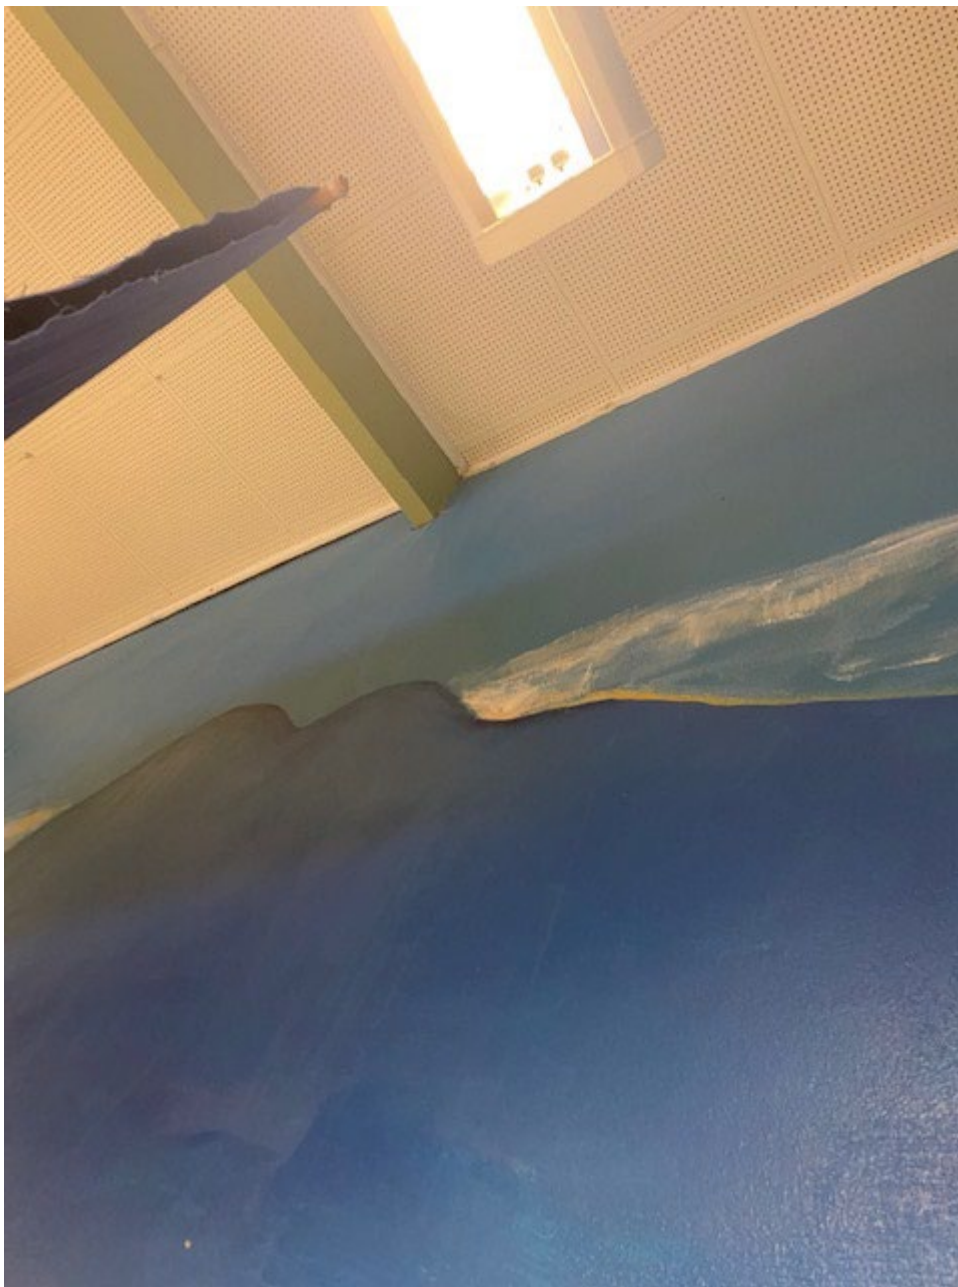
Synlige vannrenner langs yttervegg.

7.30 – Vannrenner langs vegg. Klasserom til 1-4 klasse.

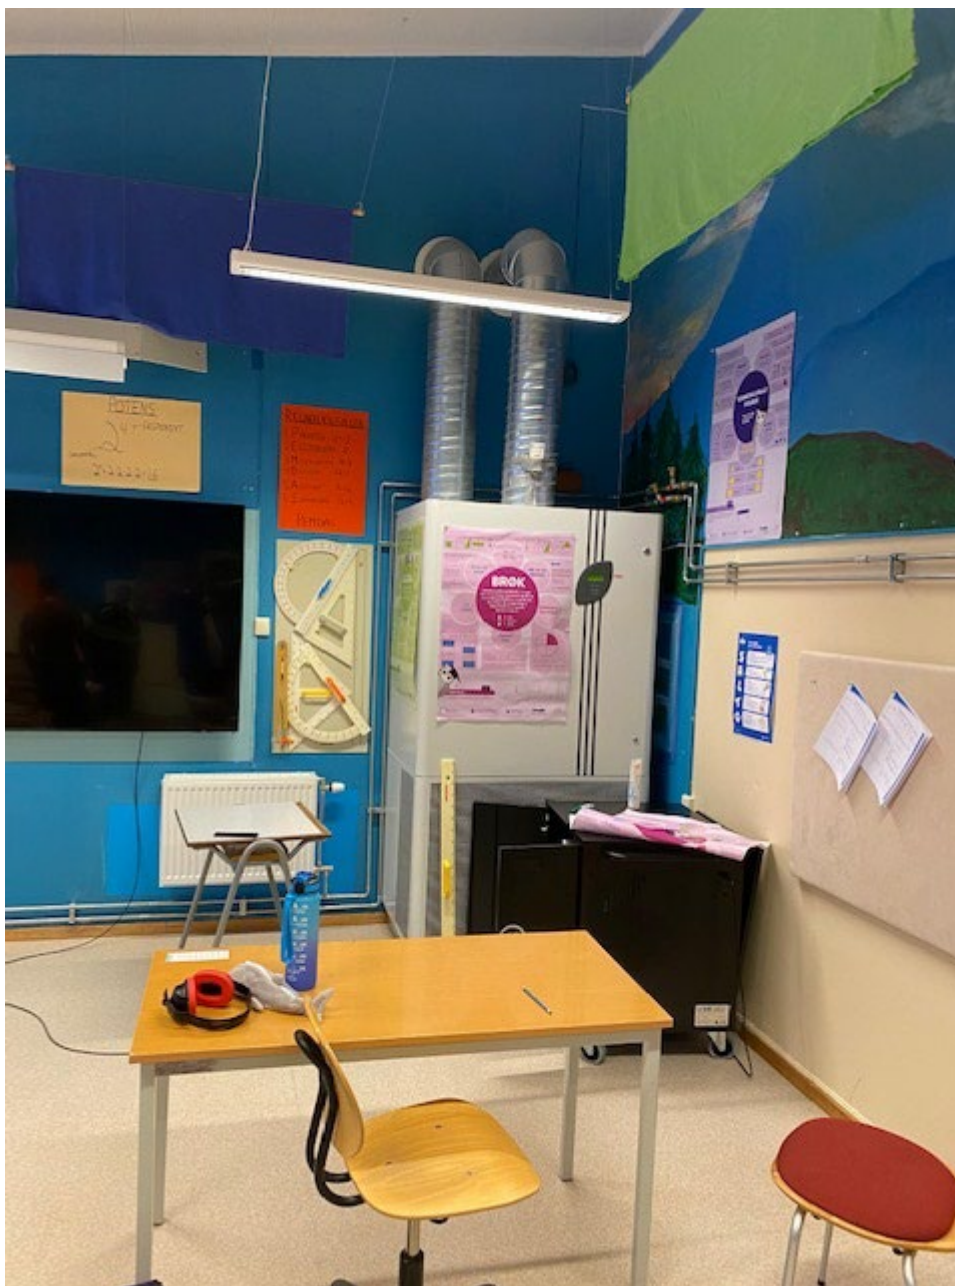
7.31 – Ventilasjonsanlegg som er montert. Optimal drift er opplyst når klasseroms dør er lukket.

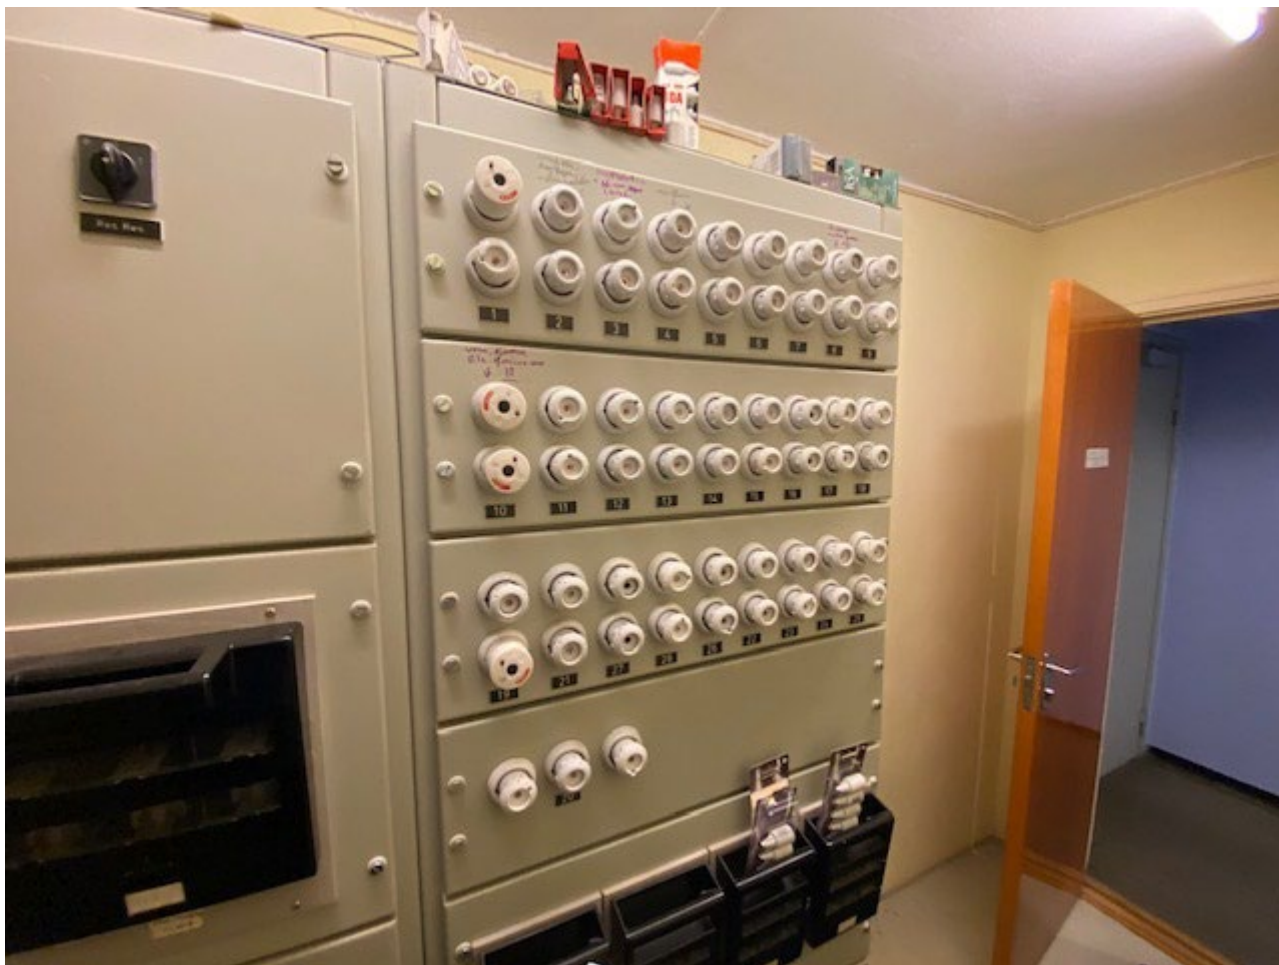
7.32 – Hoved tavle i skolebygg.

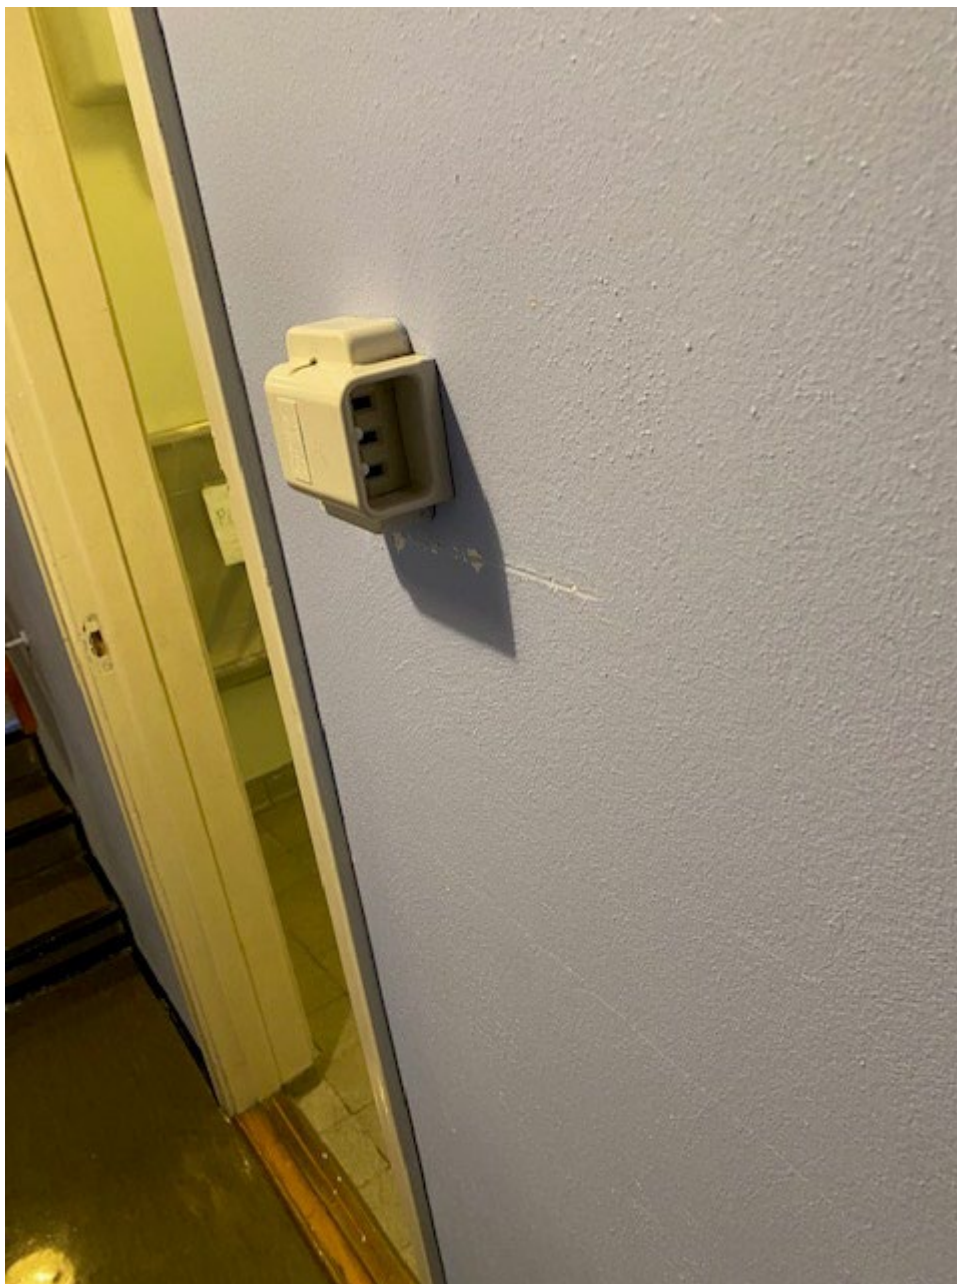
Det er ikke barnesikring på stikk kontakter i bygget.

7.33 – Kontakter som er usikret denne står i åpen korridor ved gang. 25 A kurs.

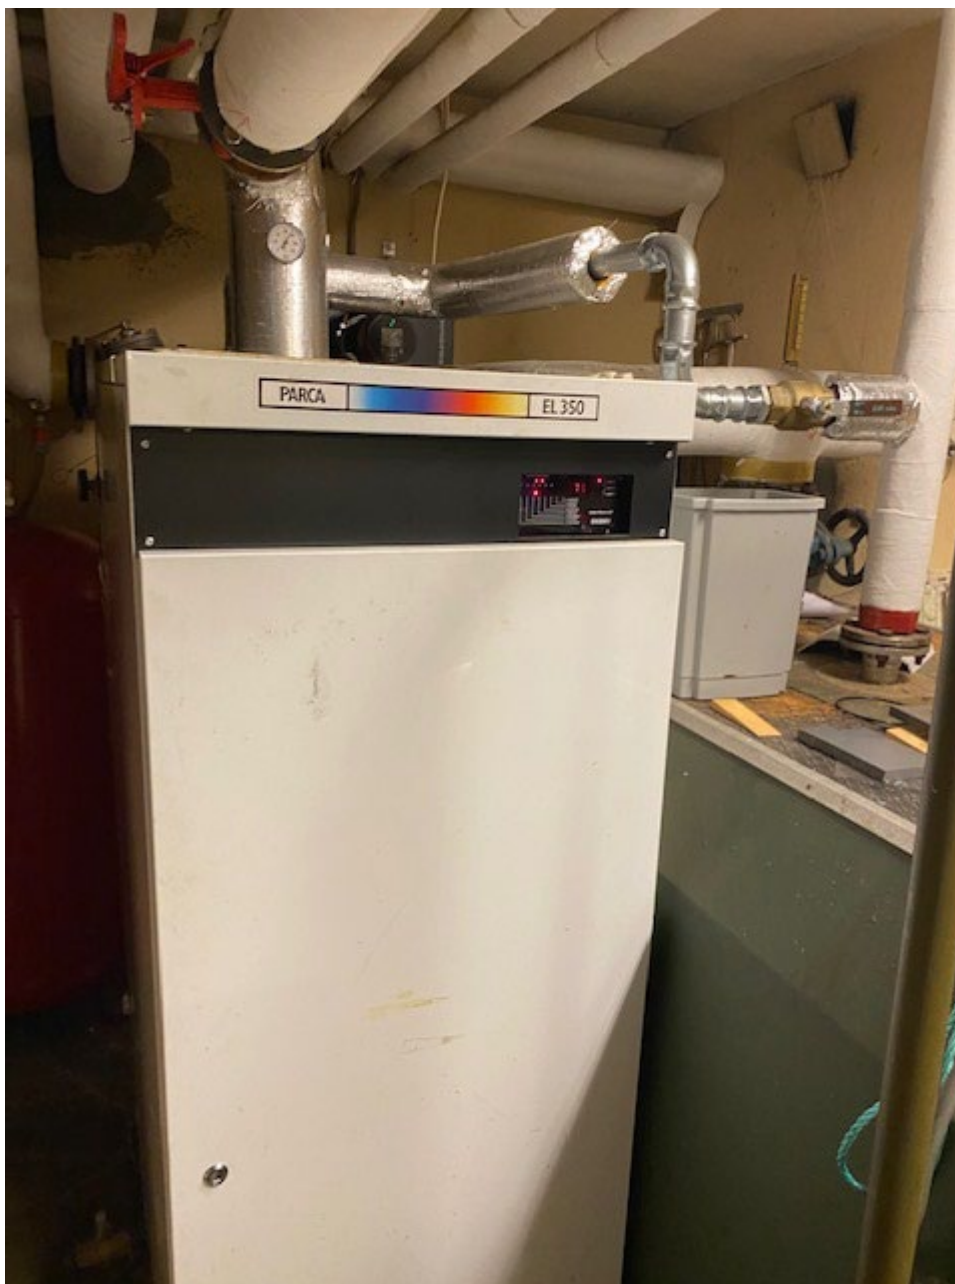
7.34 – El-kjele som er montert som oppvarming av bygget.

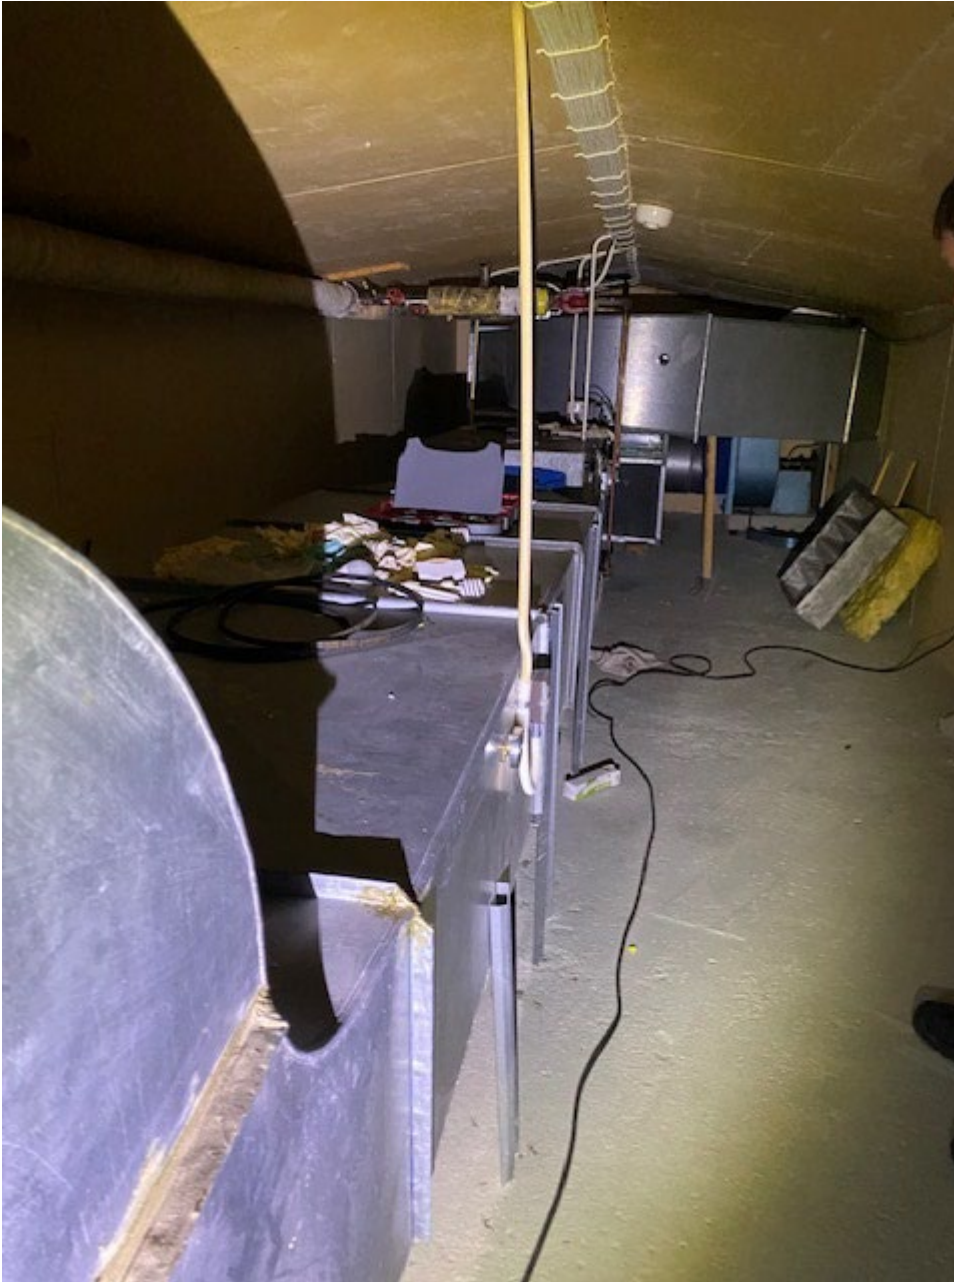
7.35 – Ventilasjonsrom i skolebygget, er ikke i drift.
