## HADSEL KOMMUNE

# INNLANDET SKOLE

### Befaringsrapport

Prosjekt nr. 23001000

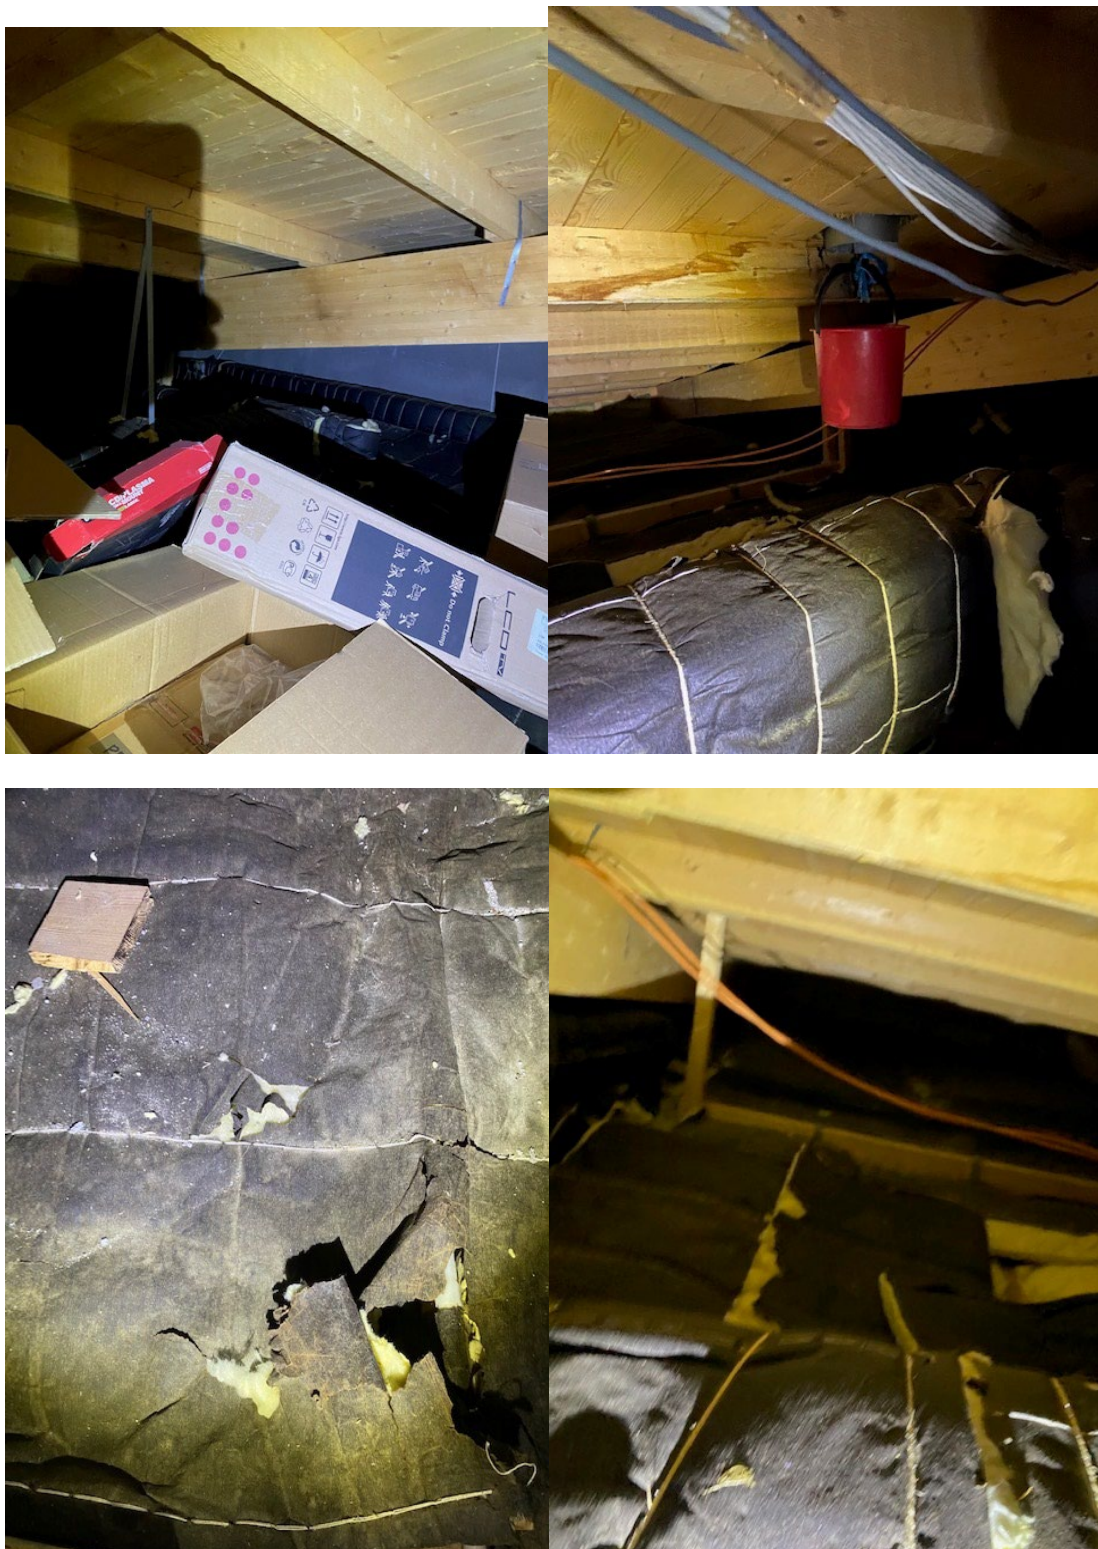
7.36 – Loftsrom.

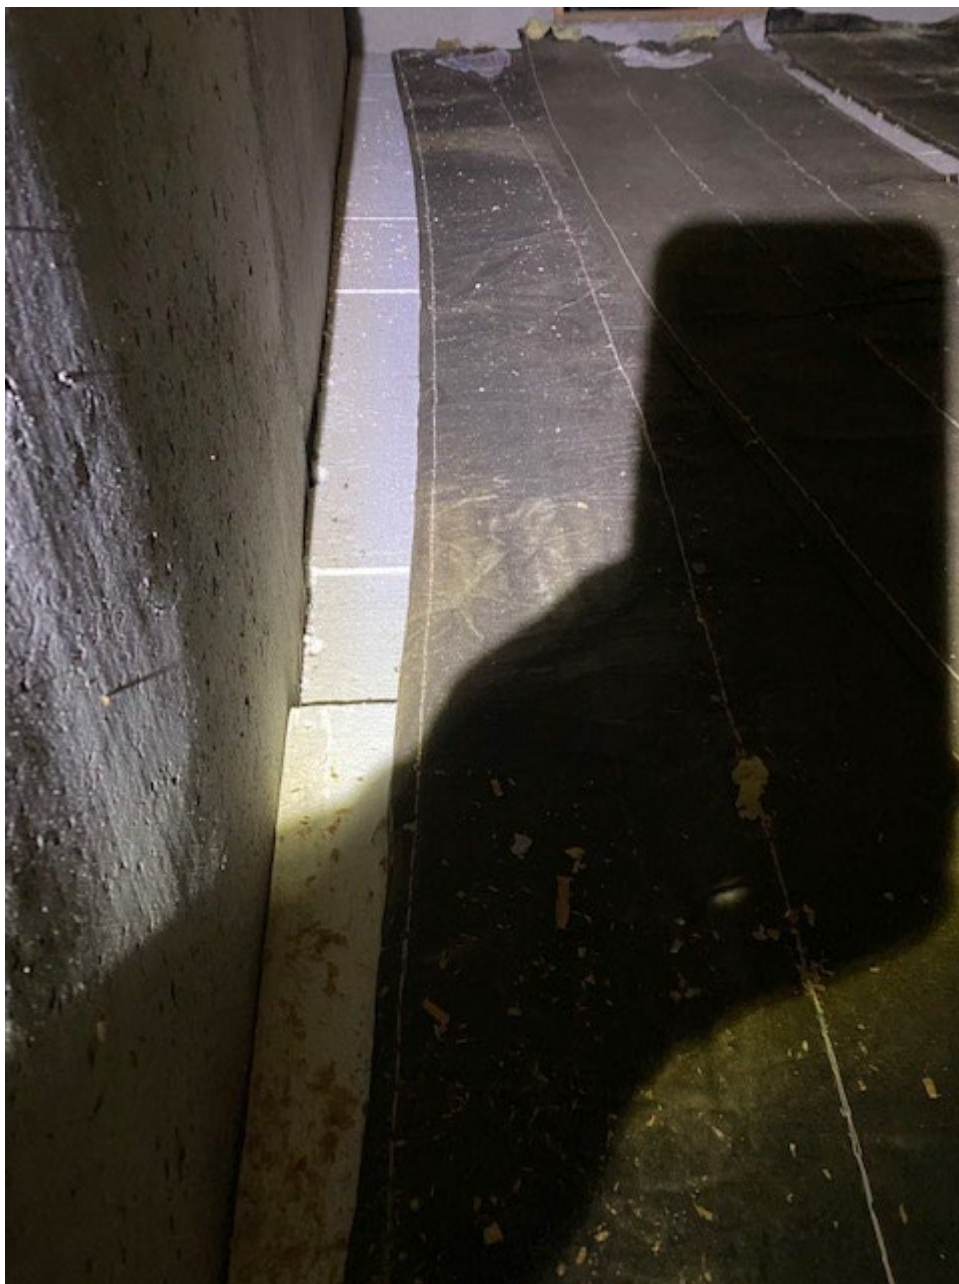
7.37 – Isolering med EPS i himlingskonstruksjon.

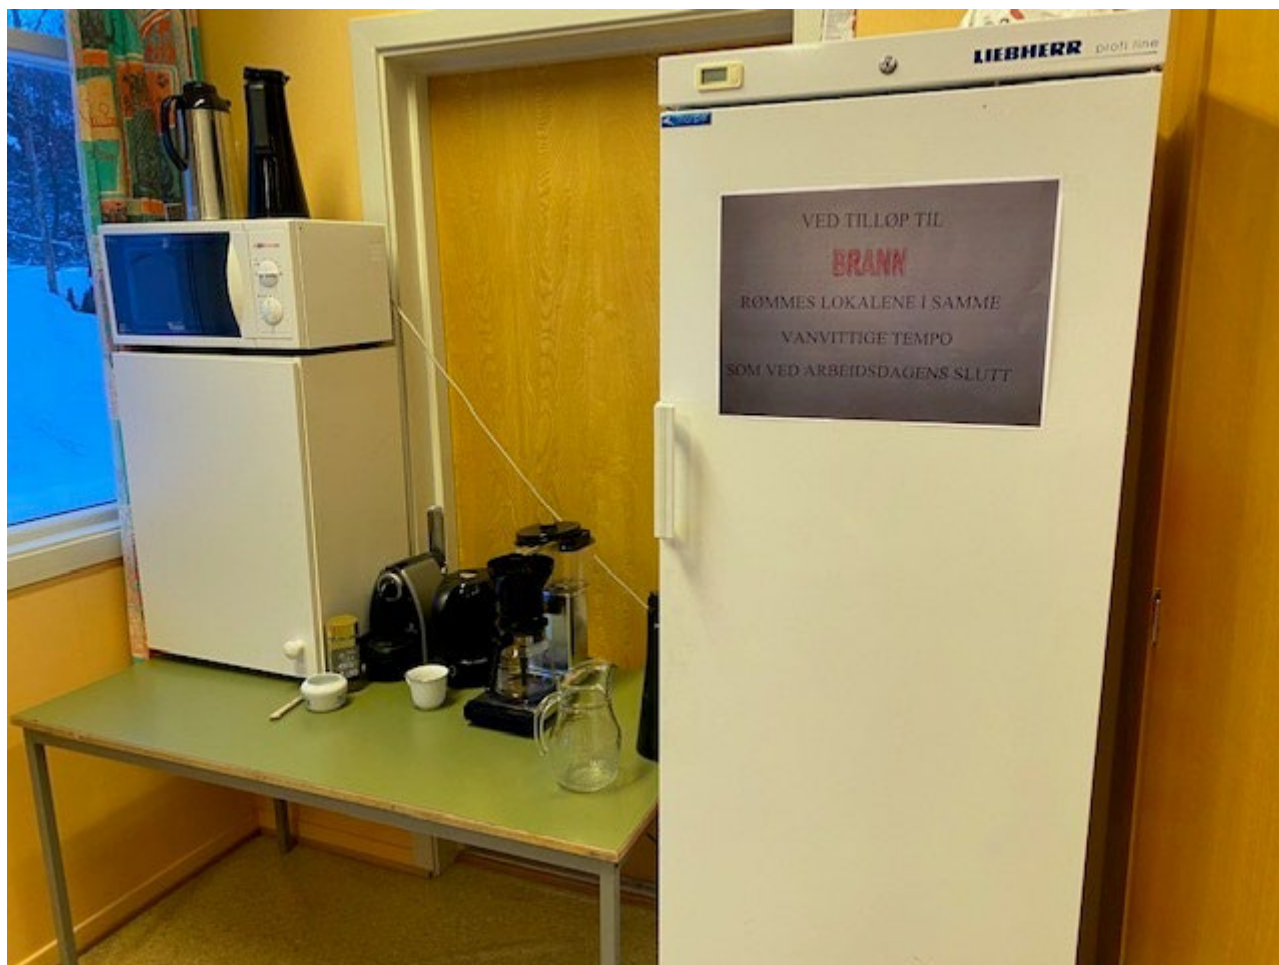
7.38 – Kjøkken på midlertidig lærerværelse.

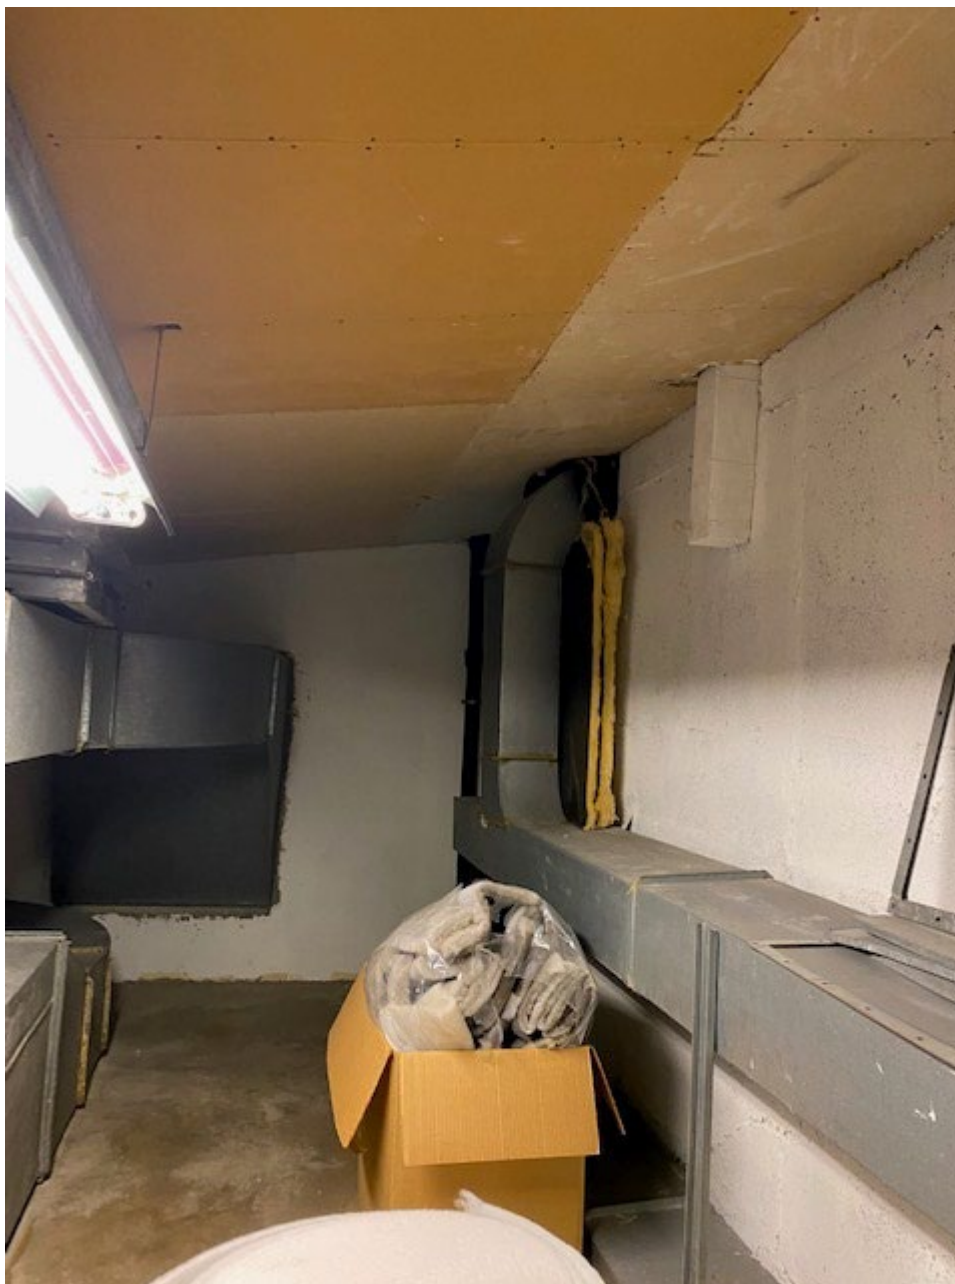
7.39 – Ventilasjonsrom Gymsal/svømmebasseng.
