## Ombrukskartleggingsrapport

# Innlandet skole – Hadsel kommune

**Oppdragsgiver:** Hadsel kommune  
**Dato:** 31.05.2023

**Oppdragsnr.:** 2312703  
**Versjonnr.:** 1

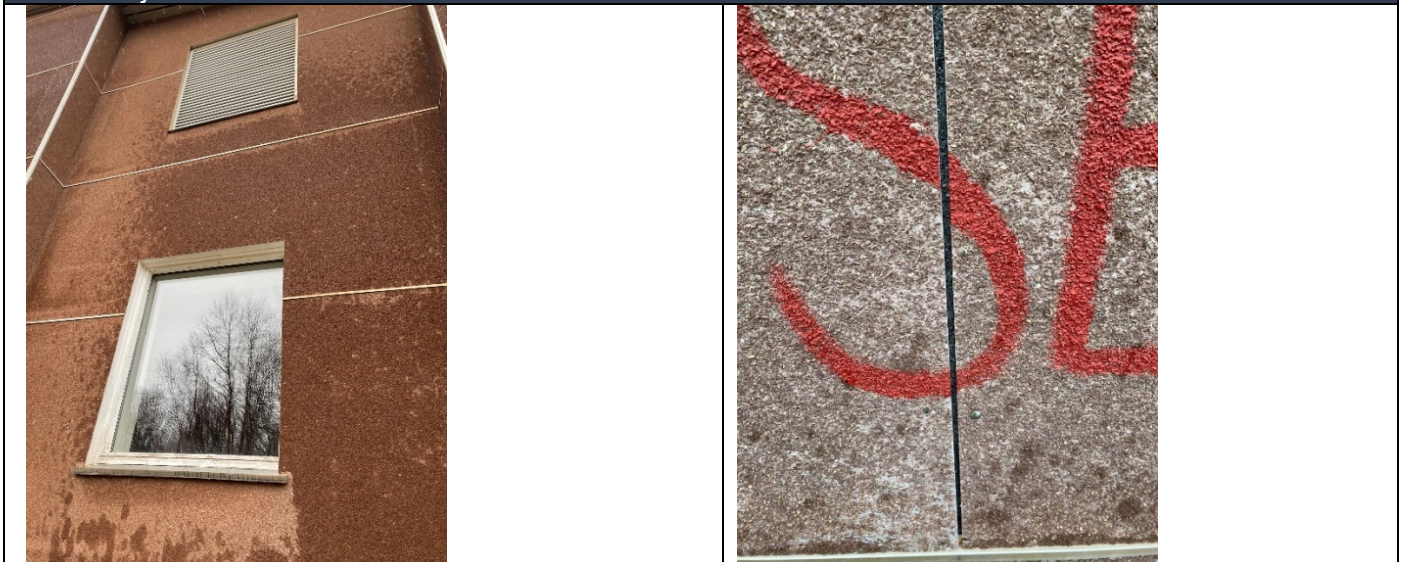
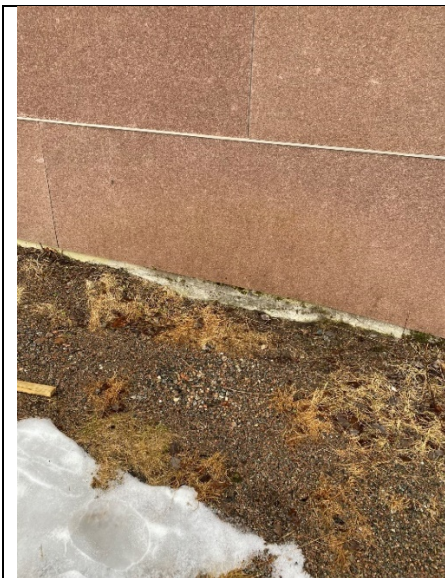
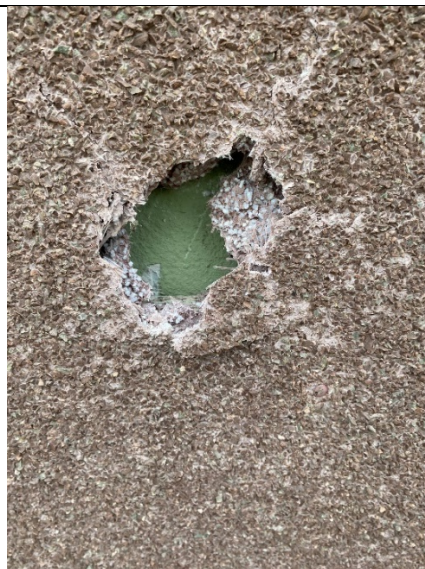
Fasadeplatene på gymsal er antatt ettermontert på fasaden under rehabilitering. Det er ukjent når dette ble utført, og type plate. Det kan se ut som en Steniplate, eller av liknende type fasadeplate. Platene er festet med metallbeslag, har asfaltbasert veggpapp i overganger, og er lagt på utlektet fasade. De fleste platene framstår som intakte, men det er observert enkelte med hull og med tagging.

Utover at utforming til elementene, og at det er observert lekter bak platene, er det ikke kjent hvordan elementene er festet. Men det antas at elementene fint lar seg kappes til. Om kapping av elementene til ønsket lengde burde foregå før eller etter demontering er en vurdering som må tas av en fagkyndig.

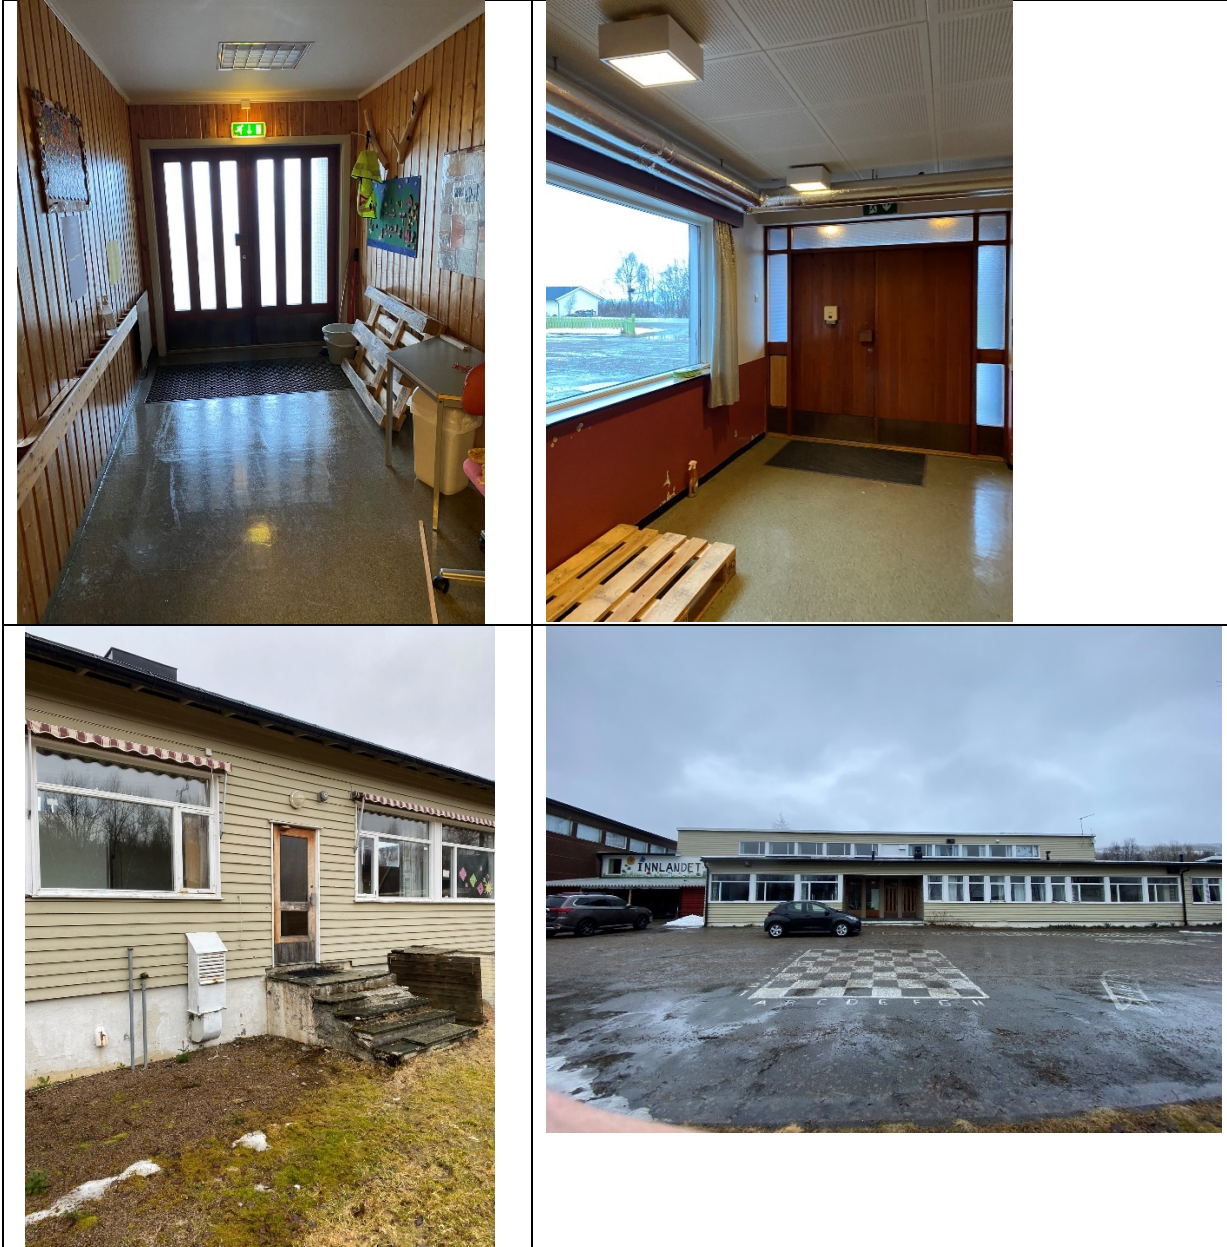
Ytterdørene fremstår som eldre, trolig originale, og vil ikke tilfredsstillere krav til U-verdi. Dørene er preget av fukt.

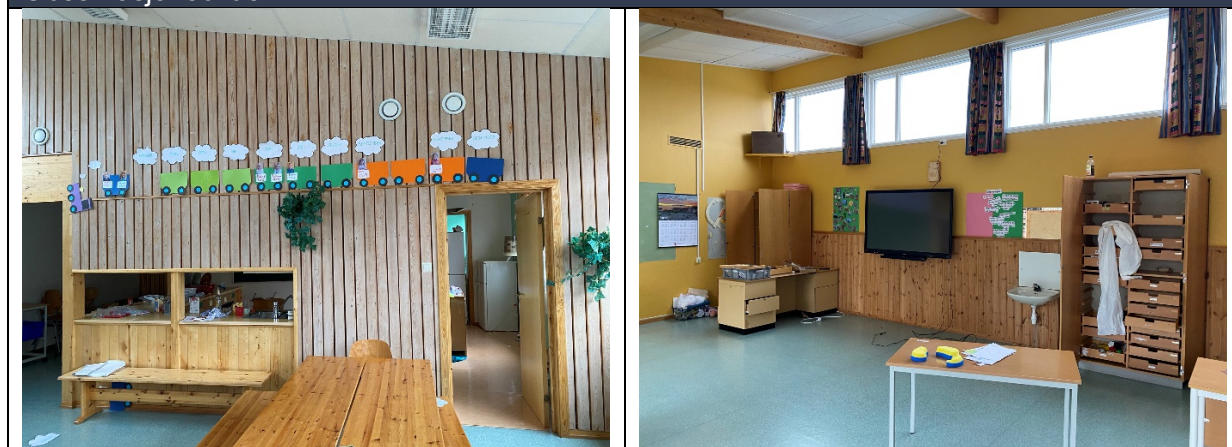
Organisk materiale som panel må vurderes ytterligere mht. muggsopp.

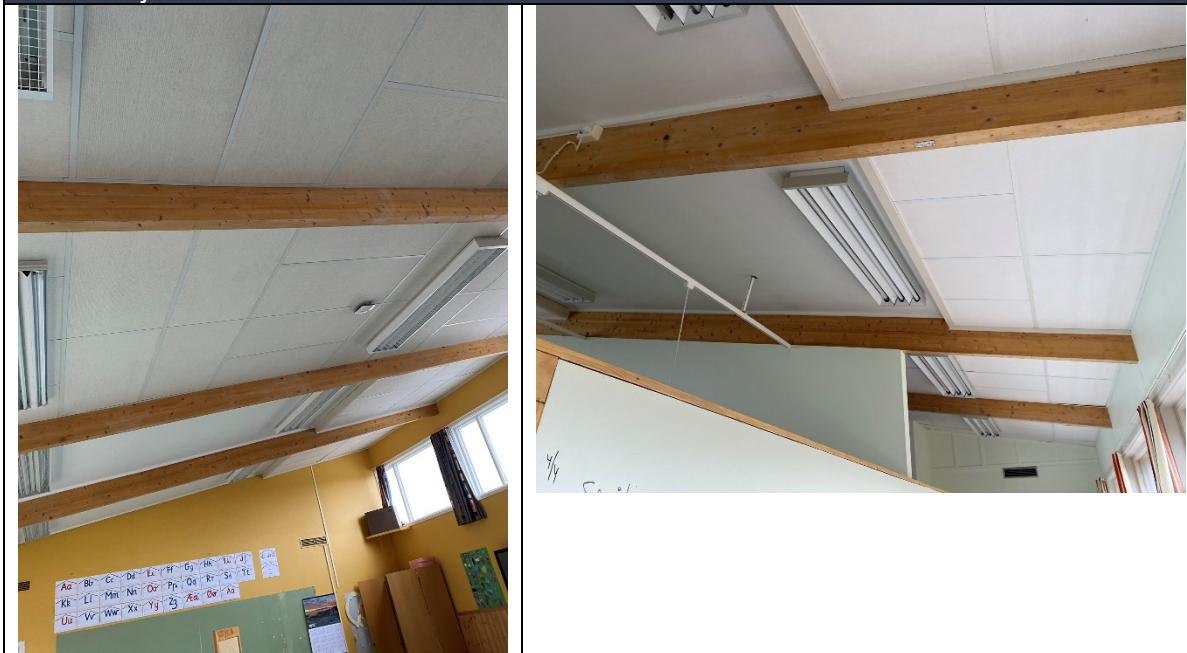
Himlingsplatene i rommet forming, sang og musikk, og deler av himling i naturfag/heimkunnskap er antatt å være mineralullsplater med aluminiumsprofiler. Det var ikke tilgang til platene under befaring grunnet høyde. Det er antatt at disse er ettermontert i senere tid.

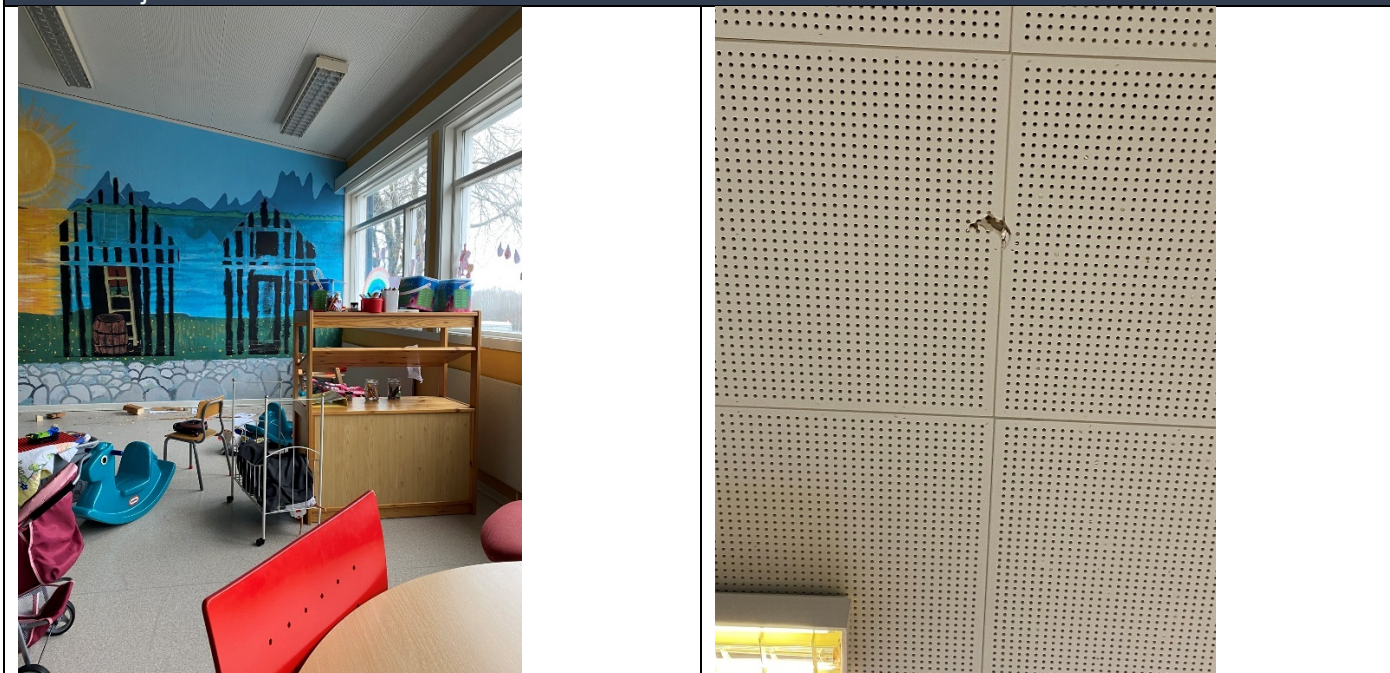
Himlingsplatene i mange av klasserommene er av typen perforerte himlingsplater i gips. Innfesting er ukjent, men trolig vanskelig å få av platene uten destruksjon.

Det er trolig vanskelig å demontere platene uten destruksjon. Platene er trolig originale, og lydisolerende evne er trolig ikke tilfredsstillende iht. TEK17 uten ytterligere tiltak.

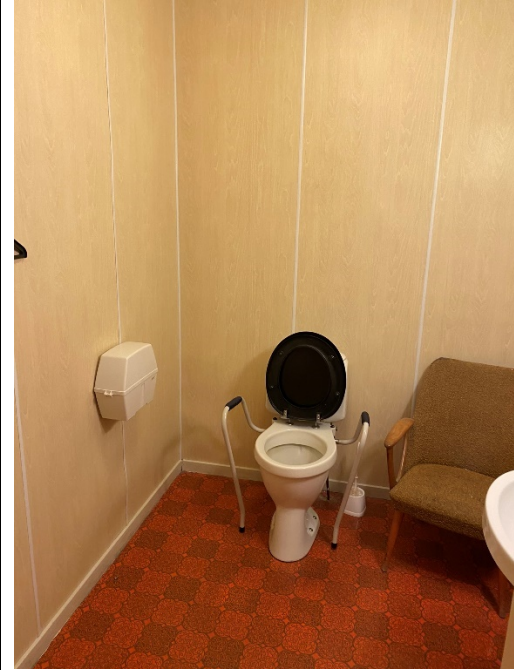
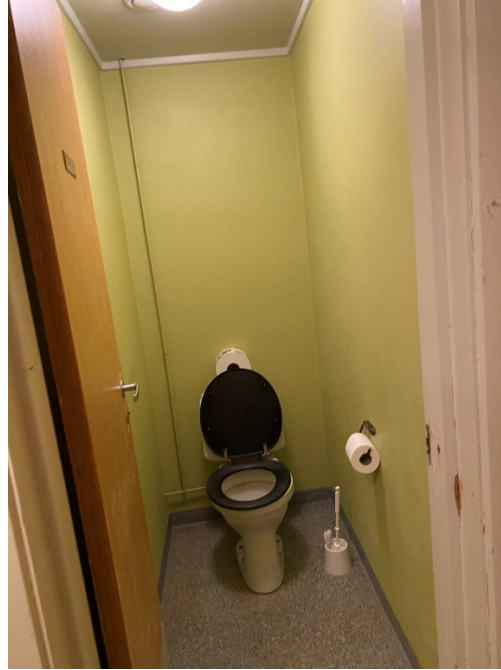
Det ble registrert flere gulvstående klosetter i bygningsmassen. Klosettene fremstår som originale og antatt alder er derfor mellom cirka 48-58 år gamle.

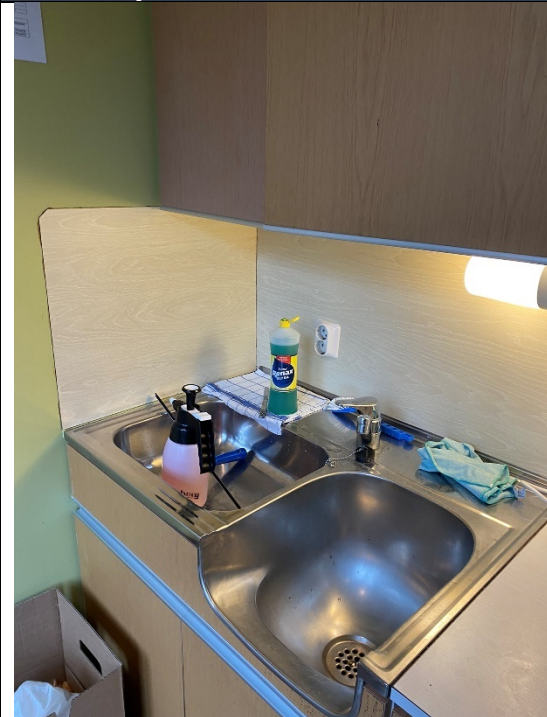
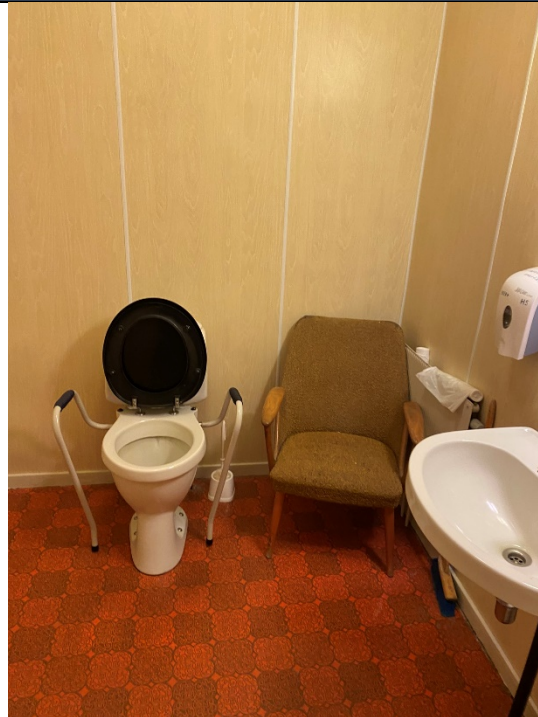
Det ble registrert flere typer servanter. Servantene fremstår som originale og antas derfor å være mellom cirka 48-58 år gamle. Visuelt sett fremstår servantene som å være i ok stand, men bærer preg av alderdom.

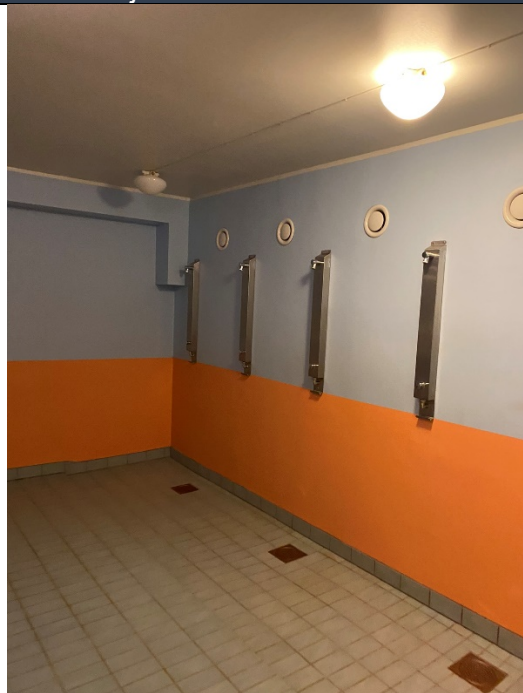
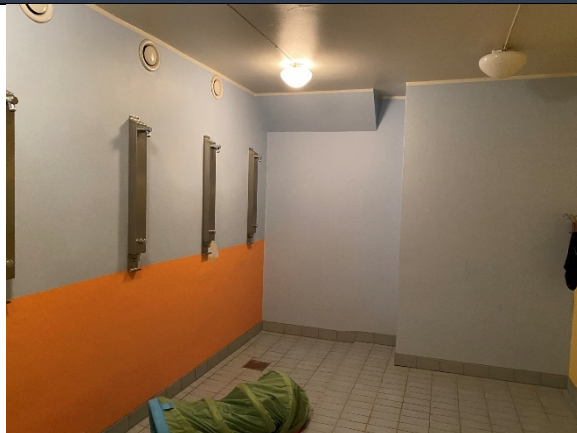
Dusjene i garderobeser er ifølge rapport over vann, varme og avløp av Innlandet skole av Kristian G. Olsen AS noe nyere i elevdusjer, men disse er over halvveis i levetid. De er anbefalt byttet.

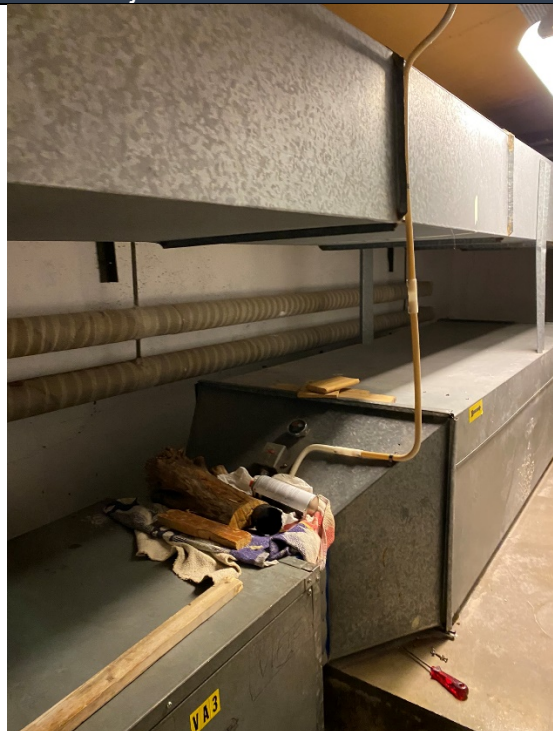
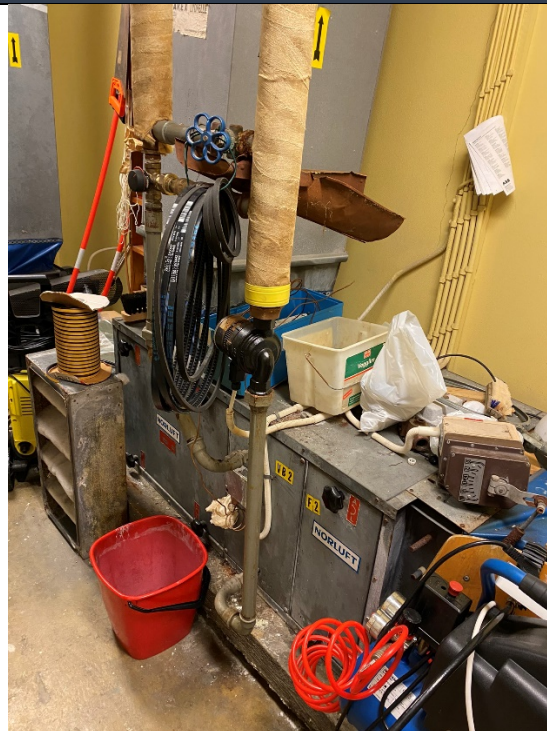
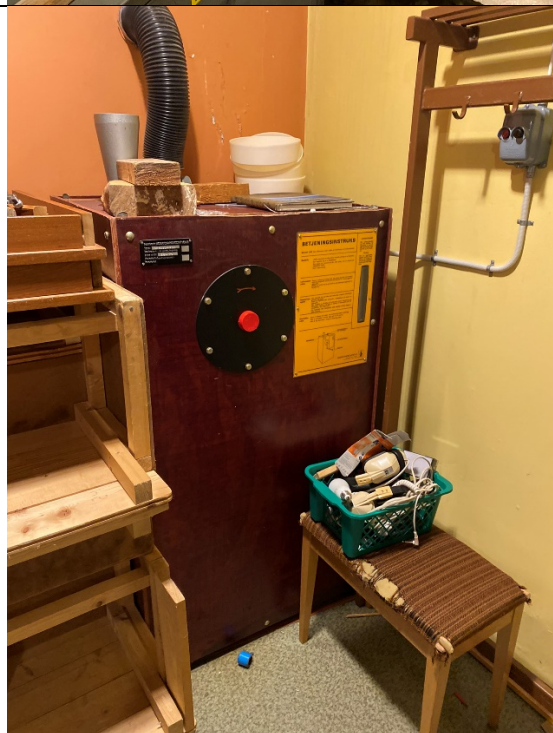
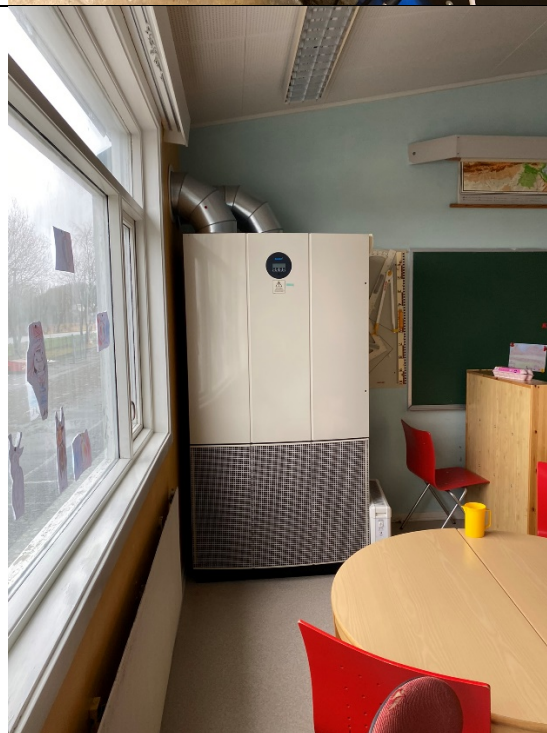
GK utførte i 2021 en ventilasjonsteknisk tilstandsrapport for bygningsmassen. Formålet var å få en oversikt over systemene og status med generell tilstand. Ventilasjonstegninger, systemoversikt, områdedekning, beskrivelser og protokoller av ventilasjonsteknisk utstyr er ikke tilgjengelig. Systemene er fra byggeår, og er beskrevet til å ha høy tilstand- og konsekvensgrad. Automatikken er foreldet, og mange steder defekt. Romaggregatene er beskrevet som fungerende, bortsett fra i 008 arb.rom lærere. Disse er relativt energieffektive med direktdrevne vifter og roterende varmegjenvinner. Det er fare for at det kan være spor av muggsopp i systemene, se for øvrig rapport fra Mycoteam. Det er også fare for

asbestholdige komponenter i eldre ventilasjonsaggregater, blant annet i varmegjenvinner. Evt. ombruk av ventilasjonsteknisk utstyr er ansett som lite hensiktsmessig både mht. alder, asbest og muggsoppproblematikk. Det er i rapport fra miljøkartlegging registrert funn av asbestholdig kitt på ventilasjonskanaler. Det er ikke tilrådelig med ombruk av spredenettet. Ombruk av kompaktaggregater på klasserom kan utredes videre.

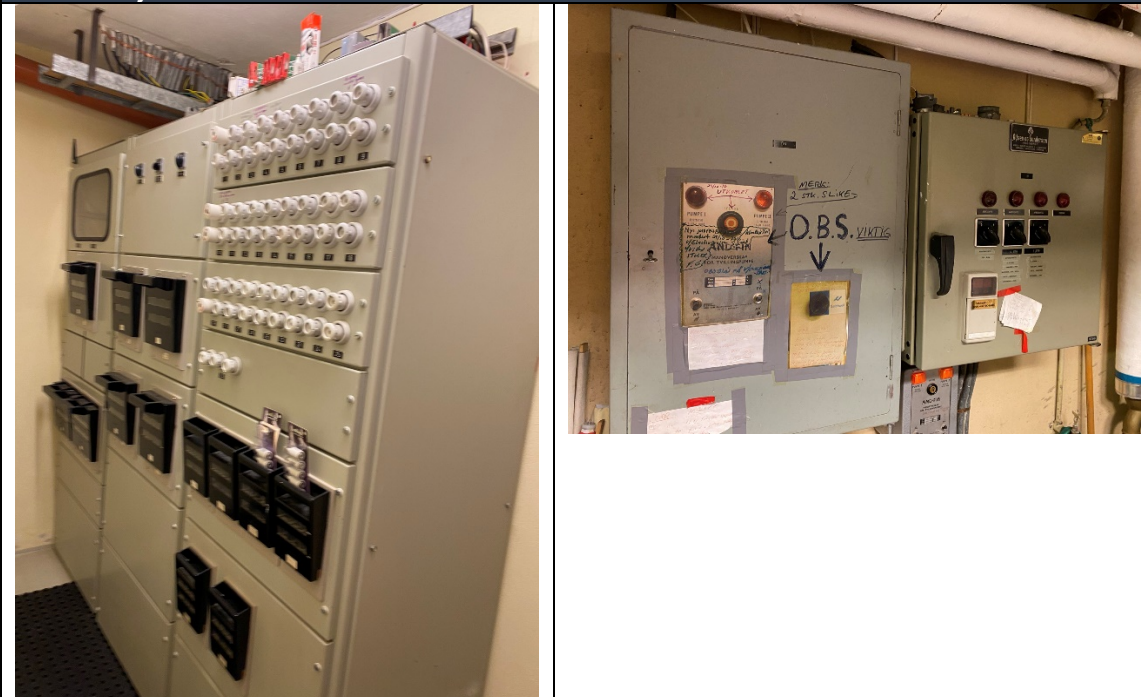
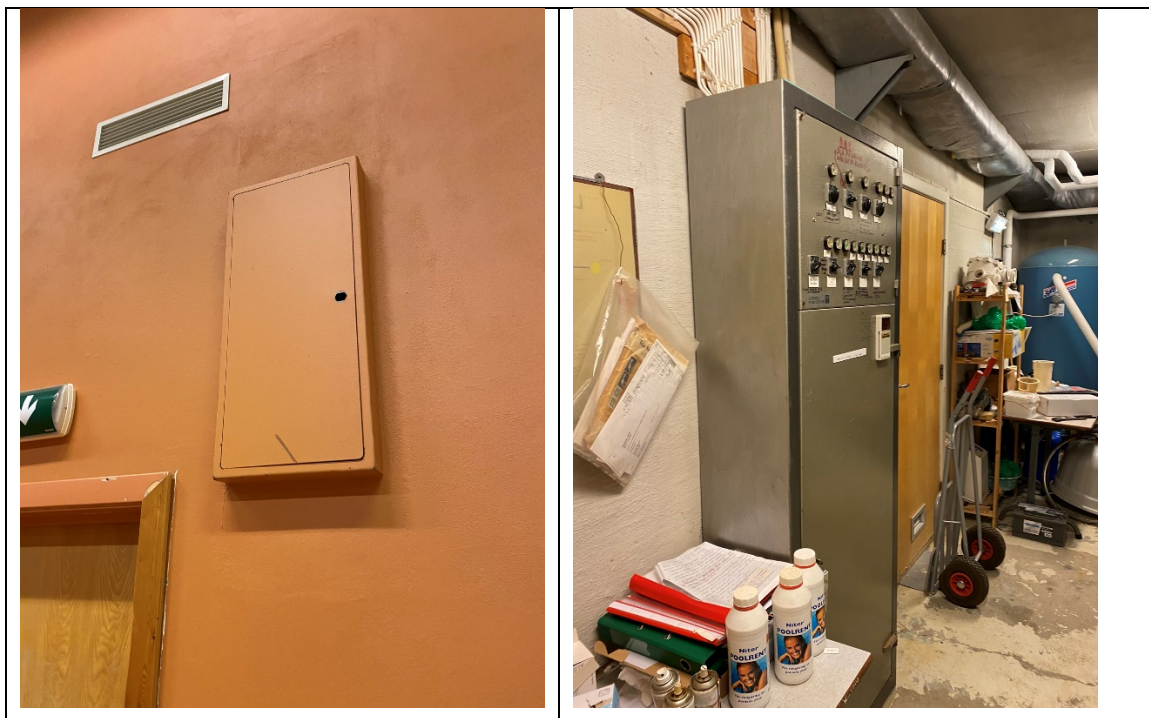
Det er i elektroteknisk tilstandsvurdering registrert 10 stk. underfordelinger i bygningsmassen. Disse er fra forskjellige tidsepoker, og er hovedsakelig bestykket med UZ-elementer (skrusikringer), og innehar eldre kondensatorer.
