Rapport/notat vedr. tilstandsvurdering for basseng ved Innlandet skole i Hadsel kommune

Tiltakshaver: Hadsel kommune

Mai 2023

| Prosjektnavn | Tilstandsvurdering for basseng |

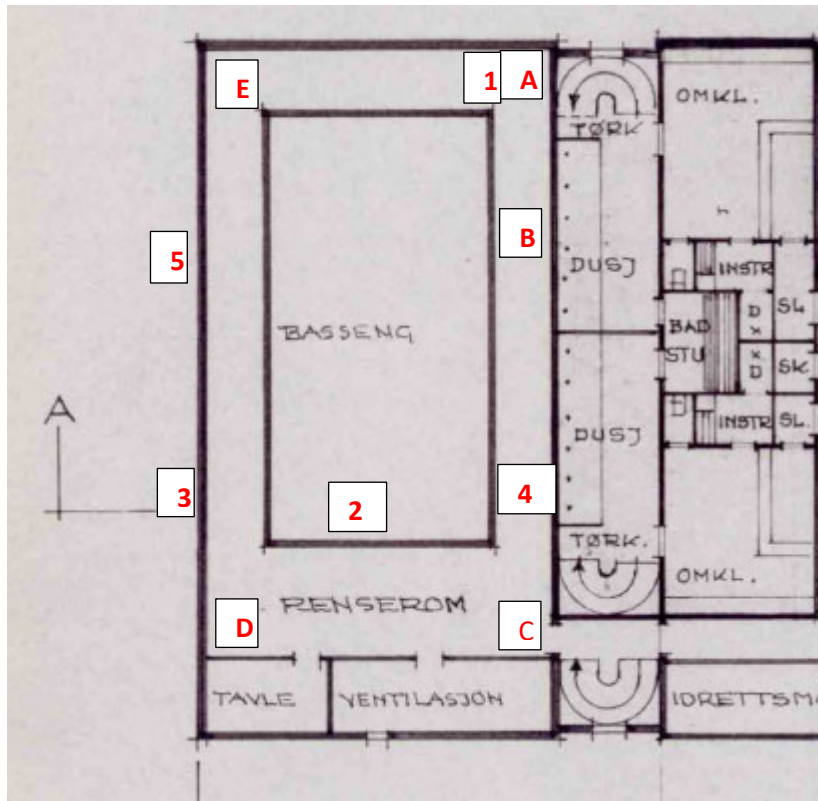
Over så vises plan av basseng med punkter som referer til skadesteder.

**A, C, D og E**= viser skader i gulvkonstruksjonen pga. innstøpte sluker som har korrodert og skadet betongdekke.

**B**= Viser en skade/sprekk i betongdekke

**1**= Et større område på utsiden av betongvegg i u-etg. som er skadet og viser frilagt armering.

**2**= Område der kjerneprøve i betonggulv er tatt.

**3, 4**= Område der kjerneprøve i betonggulv er tatt inne i basseng.

**5**= Område der kjerneprøve i betongvegg er tatt i u-etg.

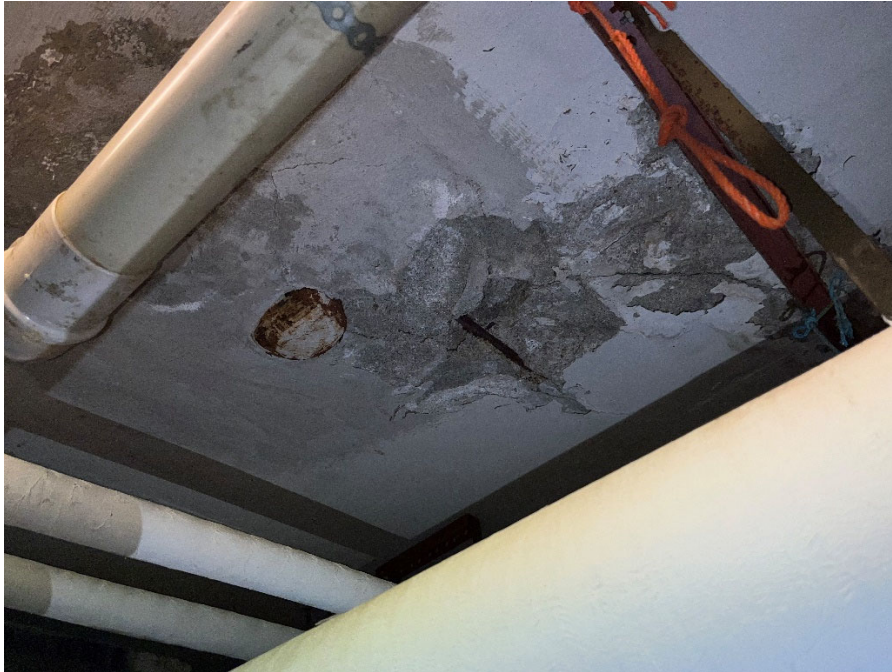
Slukene i gulv rundt basseng (tot. 6-stk.) er av stål som er blitt rustet og som har forsakert betydelige sprekker i betongdekke.

Viser skader i betongdekke pga. innstøpte sluker, ref. til pkt. over A, C, D og E

- Fremskaffe mengder (diameter og senteravstand) for innlagt armering
- Foreta en kapasitetsberegning for nyttelast der dagens krav blir hensyntatt
- Utbedring av skadene i dekke, spesielt rundt gulv slukene
- Utføre elektrokjemisk realkalisering. (realkalisering er en elektrokjemisk metode for reetablering av det basiske miljøet i betongen og rundt armeringen)
- Overflatebehandling av dekkets underside (hindre ytterligere karbonatisering av betong)

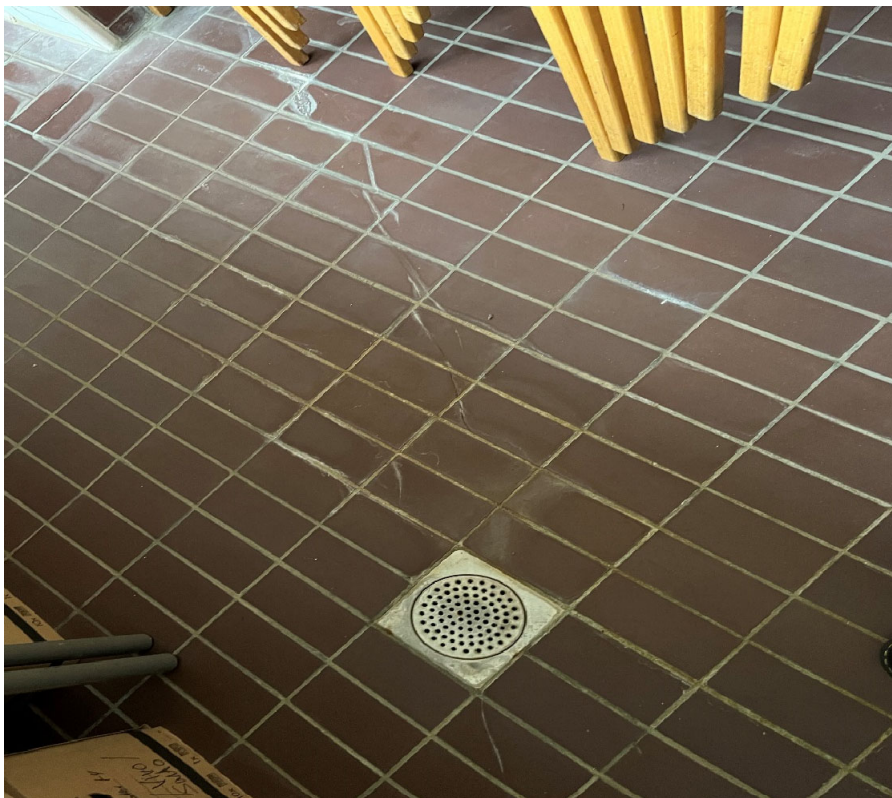
Befaringen som ble foretatt i bassengområdet (plan 1), viste at flisene på gulv hadde sprekker rundt/ved gulvslukene. Fliser på gulv ellers kom frem som hel og uten skader, men viste preg av bruk/slitasje siden 1970.

Viser sprekker på oversiden av fliser pga. skader fra innstøpt sluk, bilde over, ref. til pkt. over A, C, D og E

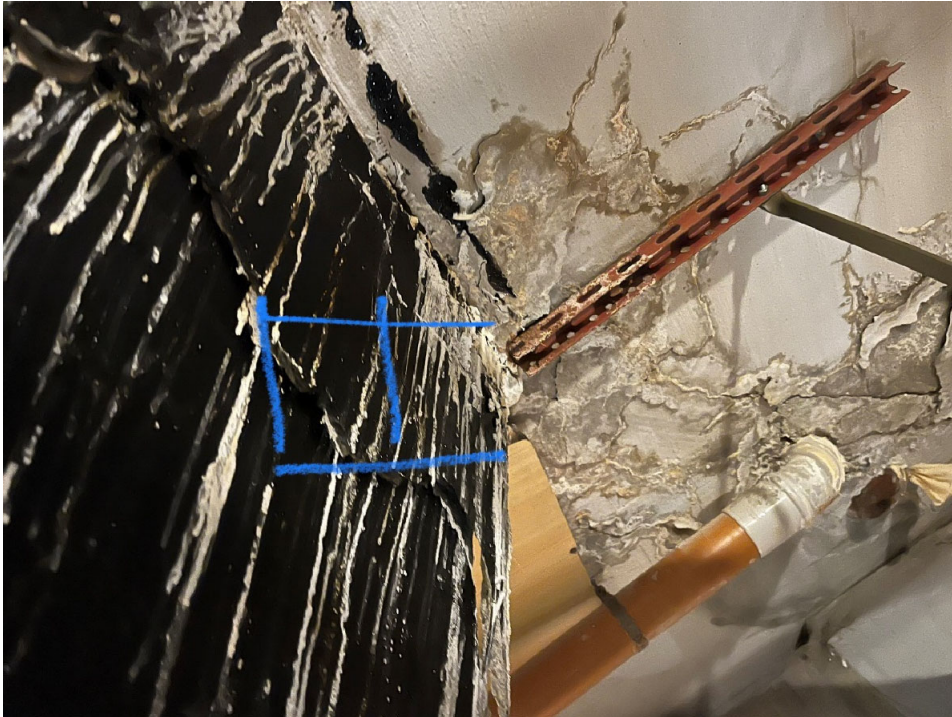
*Viser skade på undersiden av dekke over basseng rundt rør/sluk, se pkt. A*

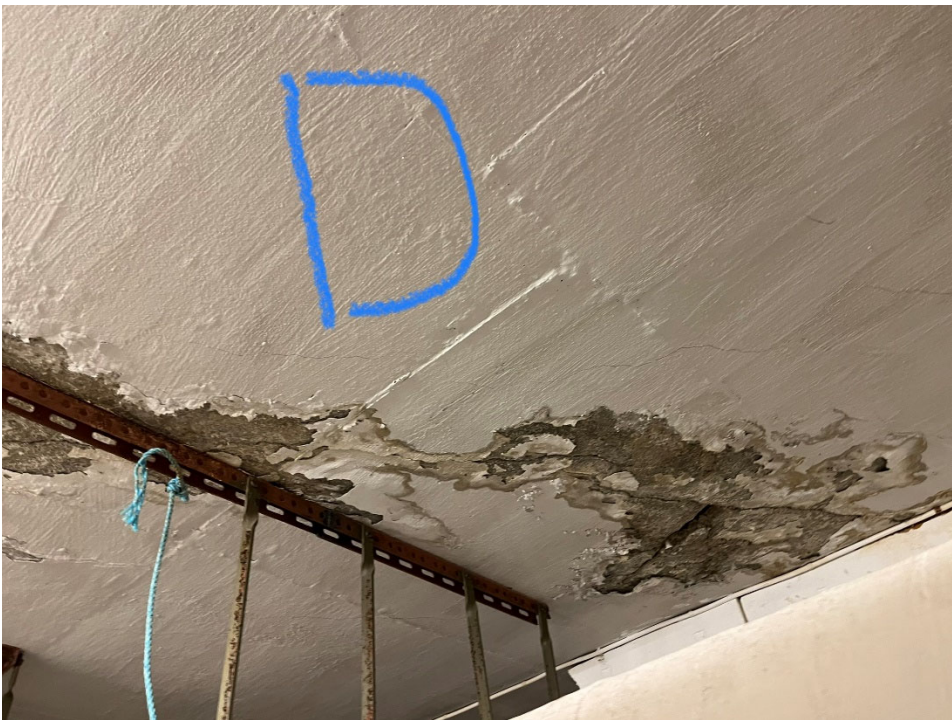
*Viser skade på undersiden av betongdekke over basseng fra sluk, se pkt. D*

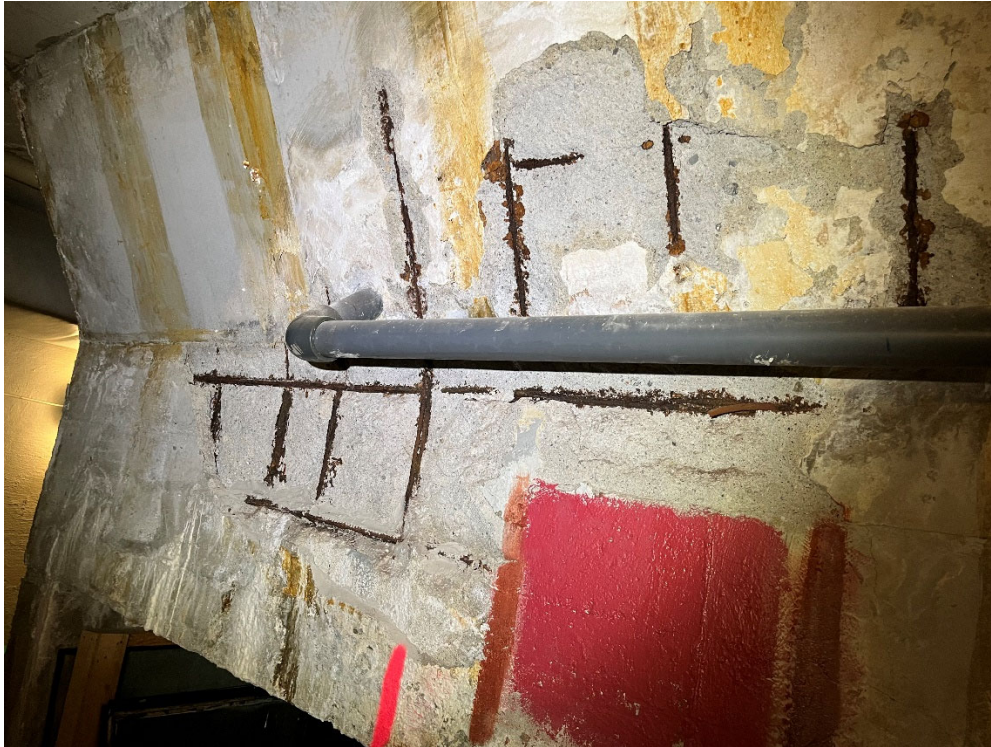
Utside av betongveggene hadde synlige skader pga. korrosjonsskader en del steder. Antatte årsaker er at vanninntrengning fra innside av basseng, hadde sivet inn og ut gjennom veggene. Grunnen antas å være utette fuger i sammenheng med manglende membran mellom flisene og betongen for arbeidene som ble utført opprinnelig i 1970.

*Viser skade på bassengvegg i under etg. se pkt. 1 på plan over*

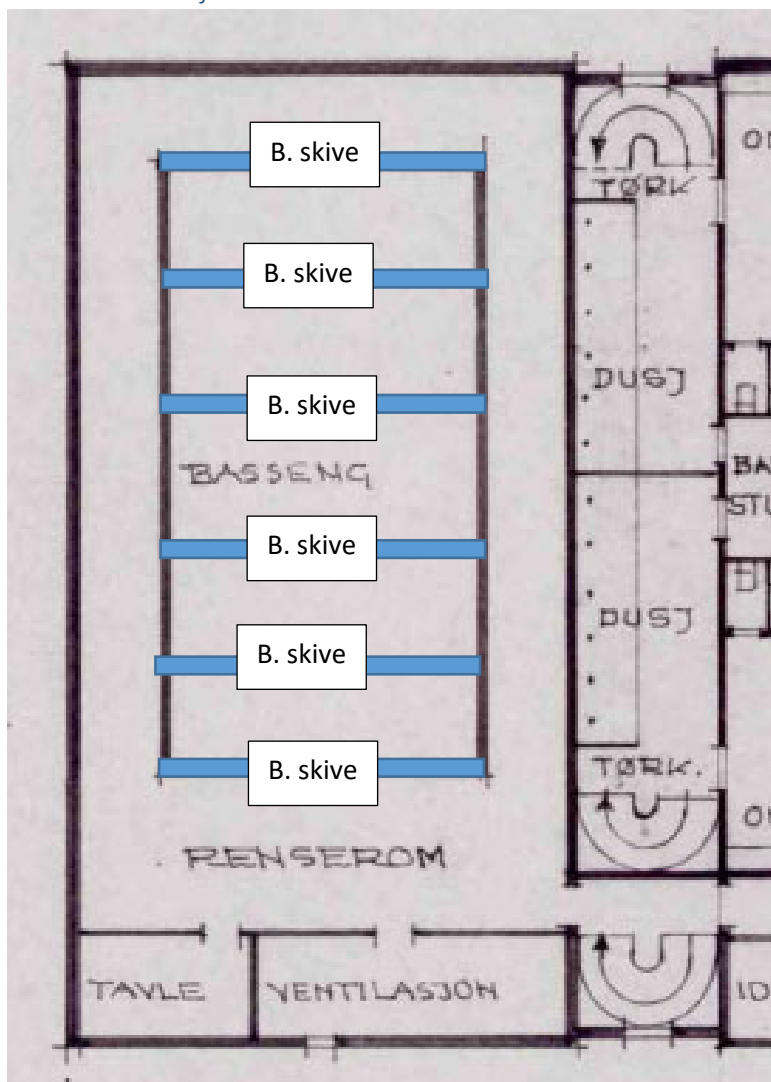
Plan utsnitt over viser nåværende betongskiver (i blå farge) som bæring under bassengbunn

Som bæring for eksisterende basseng samt for ny betongkonstruksjon, er bæringen etablert via betongskiver under bassengbunn (se planutsnitt over) som er fundamentert til grunn/fjell.

Etablering av ny betongkonstruksjon i bassenget, fører til at det vil bli økning av egenvekt, som igjen fører til mer belastning på betongskiver og fundamenter under.

Om kapasiteten for fundamentene er blitt overskredet pga økning av egenvekt er usikkert da det ikke foreligger noe dokumentasjon om fundamenter. Utbedring ble etablert i 1992 som er 30 år siden, uten at det i dag viser noen synlige tegn på skader eller setninger på basseng i den forbindelse.

Det antas derfor at den statiske situasjonen for basseng er tilfredsstillende pr. dags dato.

- Forsterke opp betongskivene under basseng eventuelt supplere med ny bæring som føres opp til underkant nye betong
- Fremskaffe mengder (diameter og senteravstand) for innlagt armering i betongskiver og fundamenter.
- Foreta en kapasitetsberegning der dagens krav blir hensyntatt
- Utbedring av korrosjonsskader i underkant betong gulv i basseng samt betongveggene av eldre betong
- Overflatebehandling av dekke underside samt vegger.
