# SALGSOPPGAVE

**HERRINGVEGEN 1340**  
**8659 MOSJØEN**  
**Markedsverdi: Kr. 2 300 000,-**

Herringvegen 1340, 8659 Mosjøen  
Gnr. 137 – Bnr. 4

# Tilstandsrapport

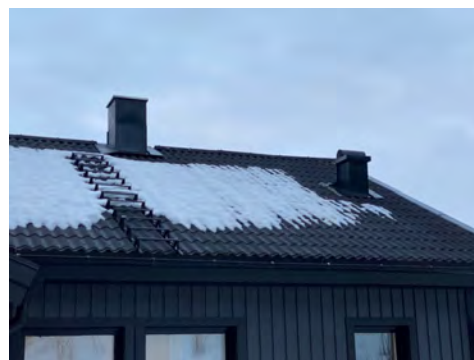
Siden taket (takkonstruksjon, takteking og skorstein) kun er observert fra bakkenivå, er vurderingen begrenset av dette. Det er ikke sikkerhetsmessig forsvarlig å bevege seg ut på taket eller observere fra stige. Selv om det ikke er avdekket skader under befaringen, betyr ikke dette at det ikke foreligger skader som en besiktigelse på taket kan avdekke. Vær oppmerksom på denne risikoen. En undersøkelse av taket kan utføres av en fagperson under tilstrekkelige sikkerhetsforhold.

Tak mot sør.

Det bør foretas nærmere undersøkelser av takteking og undertak når taket er snøfritt, for å avdekke eventuelle skader eller slitasje som ikke var synlige ved befaring fra bakkenivå.

Dersom det ikke gjennomføres grundigere undersøkelser, er det risiko for at skjulte skader eller begynnende rustutvikling ikke oppdages, noe som kan føre til fuktinntrengning og skade på underliggende konstruksjoner.

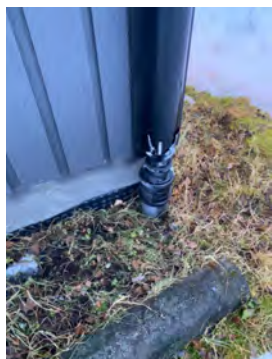
- Det er påvist avvik i beslagløsninger.
- Det mangler snøfangere på hele eller deler av taket, noe som var krav på byggemeldingstidspunktet.

Nedløpsrør.

Snøfangere bør monteres på taket for å hindre snøras, spesielt på takflater som vender mot atkomstområder, for å redusere risiko for personskade og materielle skader.

Pipehatten bør utbedres med bue over røykrøret, og luftehatten bør få beslag over røret, for å forhindre inntrenging av vann og påfølgende fuktskader i konstruksjonen.

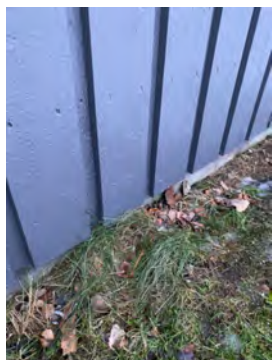
Kledningsbord bør ha minst 300 mm avstand til terreng for å unngå skader og misfarging fra vannsprut opp fra terrengoverflaten

- Lokal utbedring bør foretas for å øke avstanden mellom terreng og bordkledning.

Det bør etableres tilstrekkelig avstand mellom kledning og terreng, samt montering av musesperre i nedre kant av konstruksjonen. Konsekvensen av manglende tiltak er økt risiko for fuktopptrekk i kledningen, råteskader og inntrengning av skadedyr som mus.

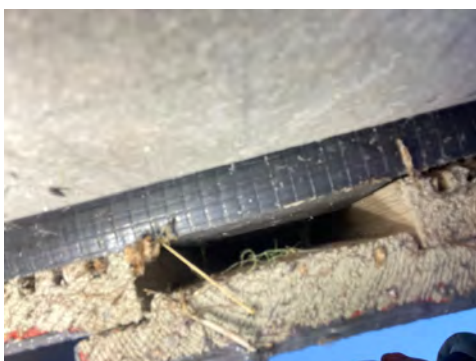
Det er ingen musesperre i nedre kant av konstruksjon.

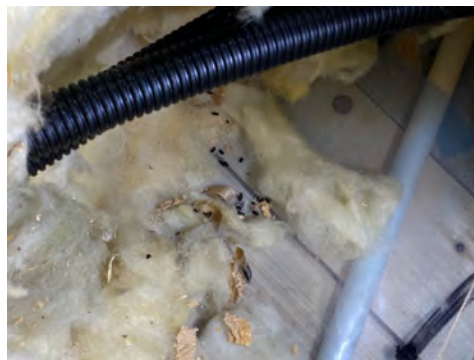
- Det er registrert symptom på aktivitet fra skadedyr.

Det er registrert symptom på aktivitet fra skadedyr.

Det anbefales å iverksette tiltak for å hindre videre aktivitet fra skadedyr, samt å montere fluenetting i raftkasser for å forhindre at mus og insekter får tilgang til kaldloftet. Manglende tiltak kan føre til ytterligere skader på konstruksjonen og redusert inneklime.

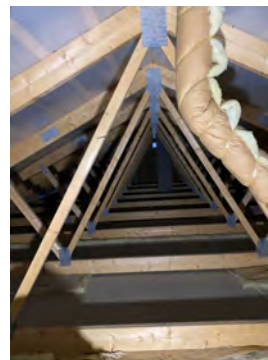
Takstolene er montert med en senteravstand på ca. 120 mm. Bærende konstruksjoner skal normalt bygges med senteravstand C/C 60 mm, noe som avviker fra dagens utførelse.

Takkonstruksjon W-takstoler.

Det bør utføres nærmere undersøkelser av takkonstruksjonen for å avdekke eventuelle svekkelser som følge av avvikende senteravstand på takstolene, da dette kan medføre redusert bæreevne og økt risiko for konstruksjonsskader. Ved etablering av snøfangere må dette hensyntas.

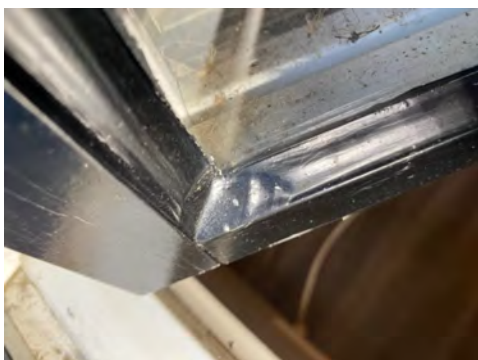
- Det er påvist at enkelte vinduer er vanskelig å åpne/lukke.
- Det er påvist avvik rundt innsettsdetaljer.

Vinduer mangler beslag i øvre kant, noe som er en skadeutsatt løsning og medfører økt risiko for lekkasje rundt vinduene og i konstruksjonen.

Luftblære i tetting mot glass.

- Det bør gjøres tiltak for å lukke avviket.
- Vinduer må justeres.

Det bør monteres beslag i øvre kant av vinduene for å redusere risikoen for vannlekkasje og skader på omkringliggende konstruksjon.

Luftblærer mot utvendig tetting bør utbedres for å sikre tilstrekkelig tetthet og forhindre fuktinntrengning.

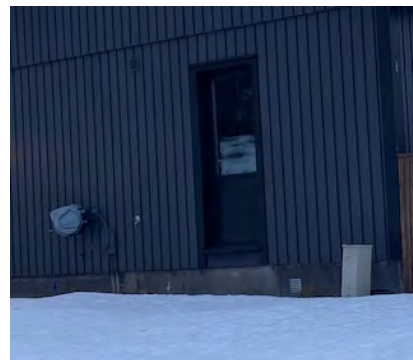
Manglende trapp fra balkongdør.

Det bør etableres trapp med rekkverk fra balkongdøren mot øst for å redusere risikoen for fallulykker.

Manglende trapp og rekkverk kan føre til økt fare for personskader ved bruk av utgangen.

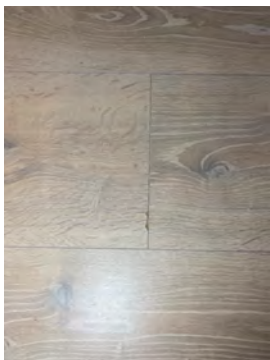
Manglende listverk mot kvistluke. Det er enkelte skader i overflaten på laminatgulvet, samt hakk og merker i taket etter tidligere spilevegg.

Enkelte slitasjeskader i overflate laminatgulv.

Det bør monteres lister der det mangler avslutning mot dørterskler og kvistluke for å sikre et ferdig og funksjonelt resultat, samt utbedre skader og merker i laminatgulv og tak.

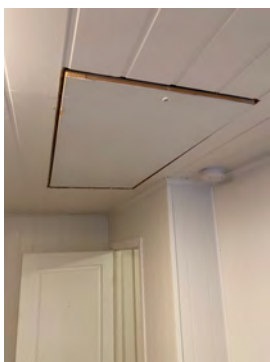
Stedvis manglende listverk.

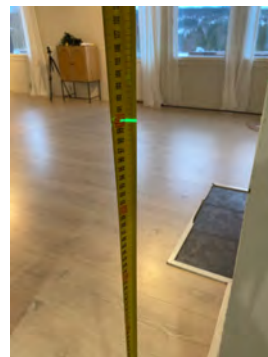
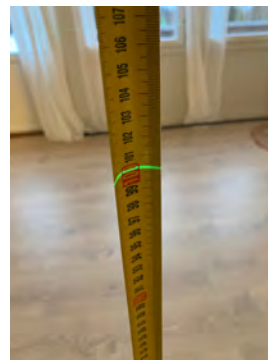
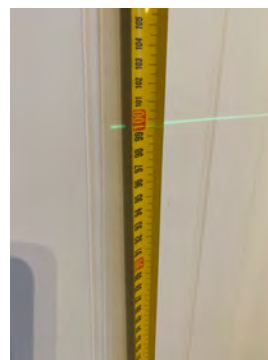
Hovedetasje stue: Planavvik i etasjen innenfor 2 meter er ca. 3 mm.  
Planavvik gjennom hele rommet er ca. 4 mm.

Måling av planavvik stue

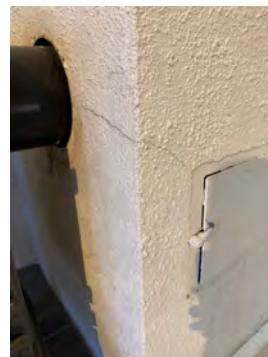
- Det er påvist sprekker og/eller riss i pipe.
- Ildfast plate mangler på gulvet under sotluke/feieluke på pipe.
- Mer enn halvparten av forventet brukstid er passert på pipe.

Det er registrert riss i pipen i stuen.

Riss i pipe

Sprekker og riss i pipe og ildfast stein bør utbedres for å hindre ytterligere forringelse og redusere risikoen for brannspredning eller lekkasje av røkgasser.

Ettersyn og eventuelt vedlikehold av pipen anbefales, da mer enn halvparten av forventet brukstid er passert, noe som øker risikoen for skader og redusert funksjon.

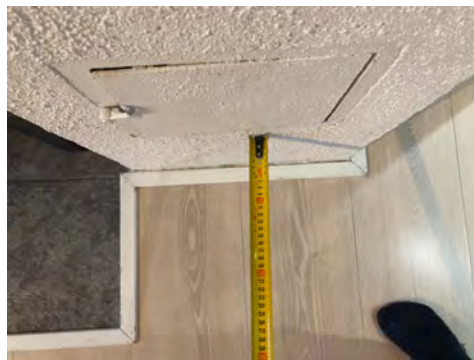
Ildfast plate mangler på gulvet under sotluke/feieluke på pipe.

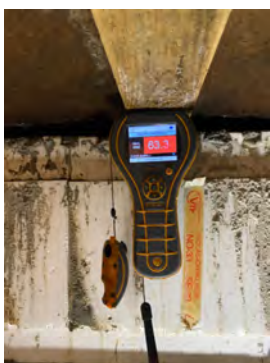
- Det er ikke tilfredsstillende ventilering av krypkjeller.
- Det er påvist skader på konstruksjoner i krypkjeller som er forårsaket av råte eller sopp.
- Det er stedvis påvist fuktnivå som tilsier at konstruksjonen kan ha fuktskader.

Det er påvist fuktnivå som tilsier at konstruksjonen kan ha fuktskader.

- Skadet treverk må skiftes.
- Gjennomføre ytterligere undersøkelser og foreta utbedring av skade.

Det bør etableres tilfredsstillende ventilasjon i krypkjelleren, og skadet treverk må skiftes ut.

Soppangrep og fuktskader bør utbedres for å hindre videre utvikling av råte, sopp og skadedyr, samt for å redusere risikoen for svekkelse av konstruksjonen og dårlig innemiljø.

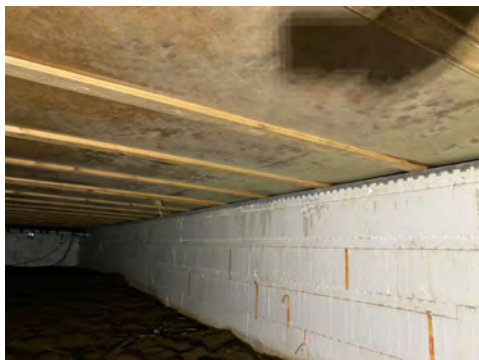
Sopp mot stubbloft. Åpen isopor mot mur.

Ytterligere undersøkelser anbefales for å avdekke omfanget av skadene. Isopor bør brannsikres for å redusere risikoen for røykutvikling ved et eventuelt branntilfelle.

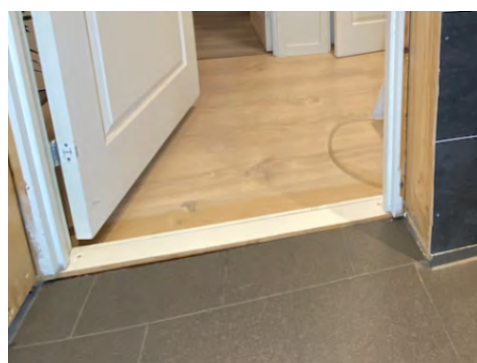
Våtrommet mangler tilluftsventilering, f.eks. spalte/ventil ved dør.

- Det bør etableres tilfredsstillende tilluft til våtrom f.eks. luftespalte ved dør e.l.
- Over tid kan manglende tilluftsventilering resultere i mugg- og soppdannelse, spesielt på steder som ikke får god nok luftgjennomstrømning.

Det bør etableres tilfredsstillende tilluft til våtrommet, for eksempel ved å montere en luftespalte eller ventil ved døren. Manglende tilluft kan føre til dårlig ventilasjon, økt fuktbelastning og risiko for fuktskader eller muggdannelse.

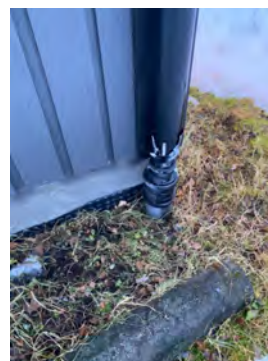
Konsekvensen av manglende klemlist og feil plassering av vorteplast er økt risiko for fuktinntrengning i grunnmuren, noe som kan føre til skader på konstruksjonen over tid.

Fuktsikring mot muren mangler klemlist

Det bør gjøres ytterligere undersøkelser av fuktsikringen mot muren når tomten er snøfri.

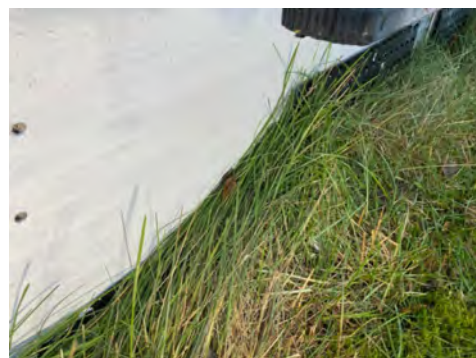
Fuktsikring mot muren må avsluttes over terrenget med klemlist.

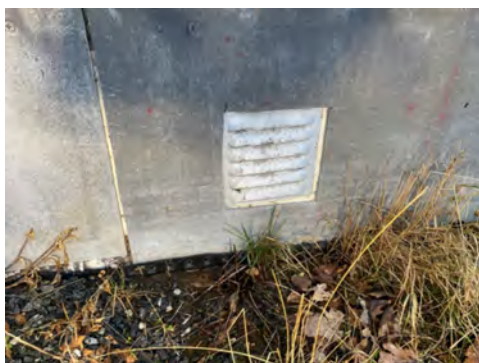
Fuging/tetting i skjøte på plater mangler.

Fuging og tetting i skjøtene mellom platene bør utføres for å hindre vanninntrenging og forringelse av grunnmuren over tid.

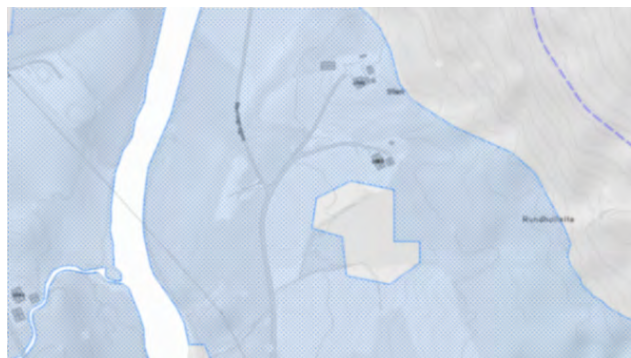
Det bemerkes at eiendommen ligger i et område markert med risiko for marin leire i henhold til kartportalen NGU (aktsomhetskart)

- Det bør foretas nærmere undersøkelser av tomten når den er snøfri.

Ved forekomst av marin leire i byggegrunnen kan kommunen kreve utvidet grunnundersøkelser ved et eventuelt fremtidig søkbart tiltak på eiendommen. Det anbefales å be om forhåndskonferanse med kommunen for å avklare forutsetninger og rammer for et eventuelt byggetiltak.
