# Tilstandsrapport

Enebolig

Hunnsvegen 64 A, 2819 GJØVIK

Befaringsdato: 03.10.2025

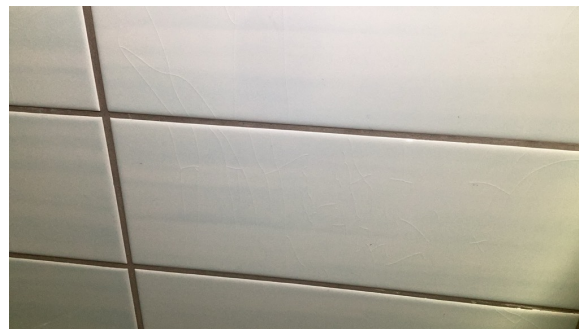
Riss i flere fliser. Hull i vegger etter tidligere installasjon. Tilstandsgrad gitt pga. nevnte forhold.

Riss i fliser flere steder.

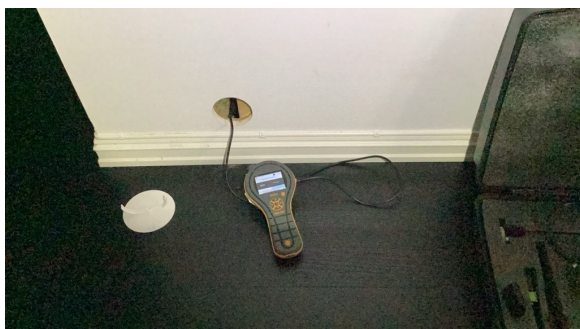
Ved fuktmåling ble det registrert tørre verdier.

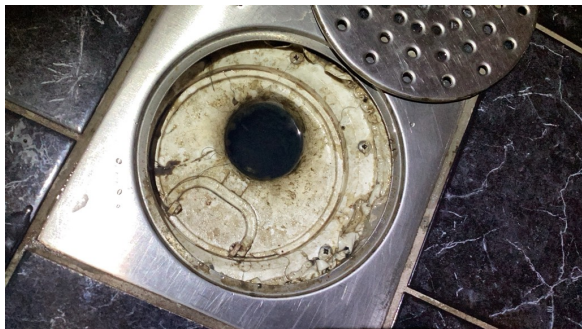
Sluk til dusj.

Det bør fremskaffes dokumentasjon på utførelsen av membran og slukløsning. Tilgang til sluk for inspeksjon og rengjøring bør etableres. Det anbefales å gjennomføre nærmere undersøkelser av skjulte konstruksjoner, spesielt bak badekar, for å avdekke eventuelle skjulte feil eller fuktskader. Utbedring av membran og sluktilkobling bør vurderes for å redusere risikoen for lekkasjer og fuktskader i konstruksjonen. Konsekvensen av manglende tiltak er økt sannsynlighet for vannskader, skjulte feil og redusert levetid på våtrommet. Det tas spesifikt forbehold om at kostnadsestimatet i denne rapporten kun er et estimat på hva en ytterligere kontroll kan koste. Det må påregnes høyere kostnader til evt. utbedringer.

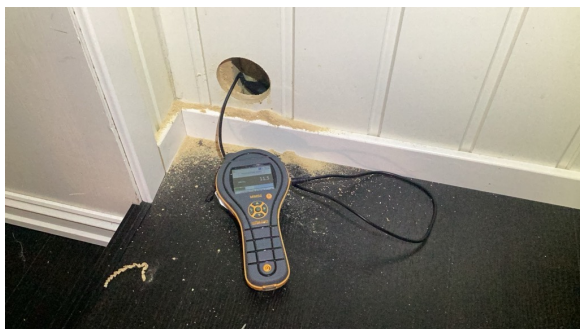
Ved fuktmåling ble det registrert tørre verdier.

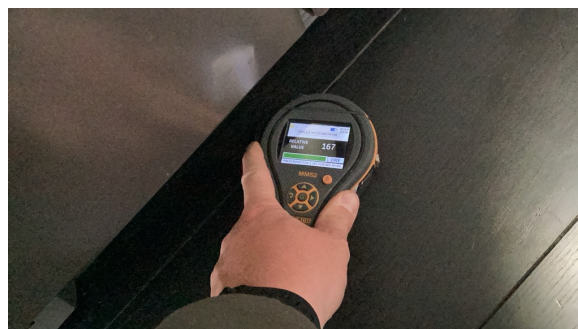
Ved bruk av fuktindikator registrerte jeg ingen unormale verdier.

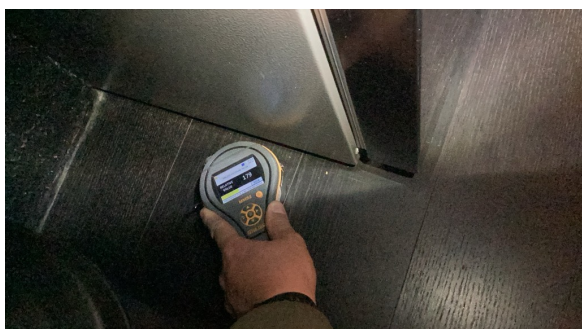
Ved bruk av fuktindikator registrerte jeg ingen unormale verdier.

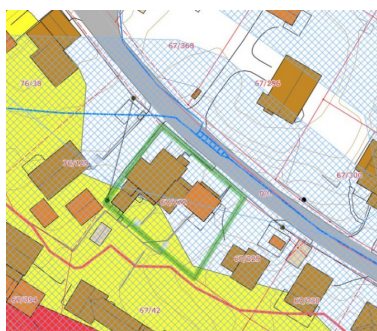
Kartet viser eiendommen beliggende i flomsone.

Terrengforholdet fører til at overflatevann kan ledes til boligen, dette kan føre til fuktskade i boligen. Det bør etableres fall eller ledegrøft vekk fra boligen. Behov for vedlikehold og utbedring.

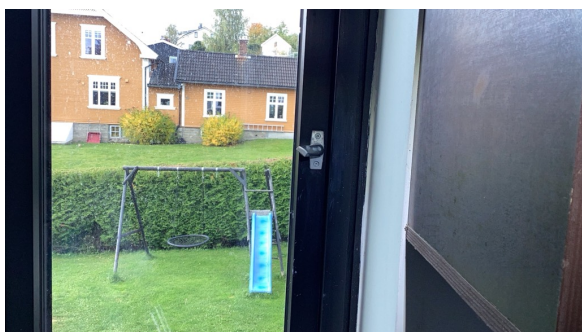
Knekt vrider.

Behov for vedlikehold/utbedring.

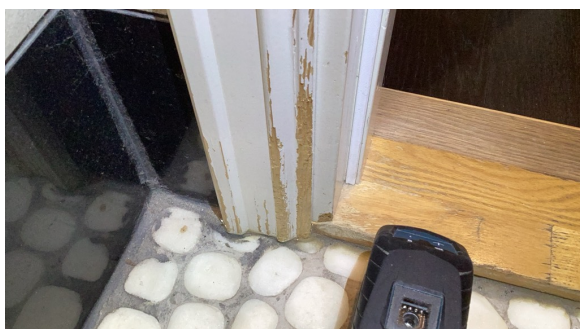
Merker på karm.

Det bør utføres nødvendige reparasjoner eller vedlikehold på dørene for å utbedre punktskader og redusere videre slitasje. Konsekvensen av manglende tiltak er økt slitasje og forringet estetisk uttrykk, selv om funksjonskravene per i dag er ivaretatt.

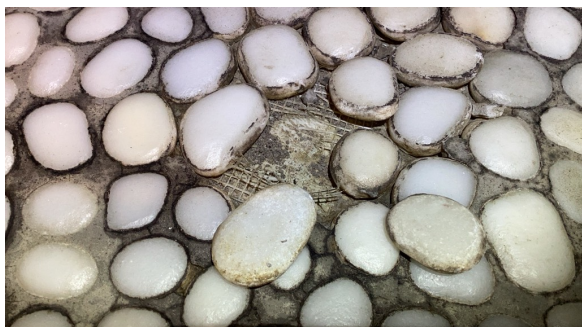
Usikkerhet rundt tetthet på membran.

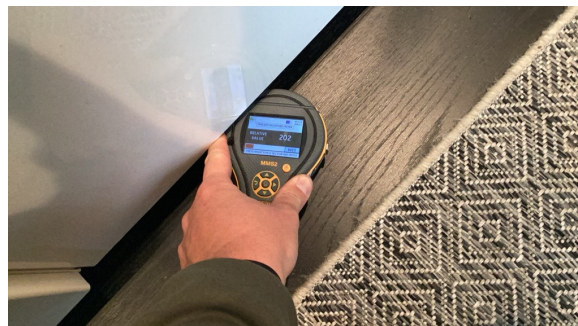
Ved bruk av fuktindikator registrerte jeg ingen unormale verdier.

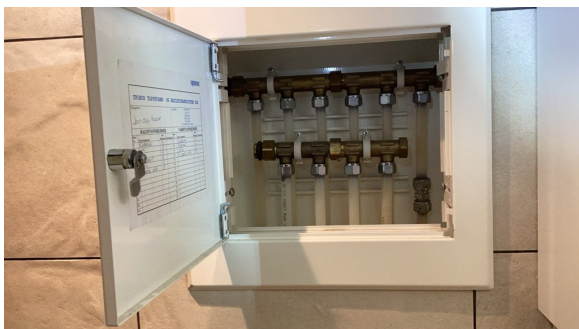
Fordelersskap på bad.
