# Tilstandsrapport

Enebolig

Hunnsvegen 64 A, 2819 GJØVIK

Befaringsdato: 03.10.2025

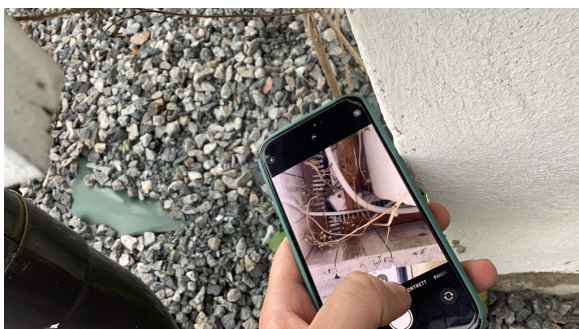
Eksakt tilstand kan ikke sjekkes uten bygningsmessige inngrep. Eldre trevegger som her kan erfaringsmessig ha skjulte skader, spesielt over grunnmuren og under vinduer. Det er observert åpninger i utvendig komplettering som øker risikoen for at mus kan komme inn. Det tas spesifikt forbehold om at deler av bygningsdelen er skjult, har en alder som øker sannsynligheten for skjulte feil og har brukt opp mye av sin forventede brukstid. Tilstandsgrad gitt pga. nevnte forhold.

Det er observert åpninger i utvendig komplettering som øker risikoen for at mus kan komme inn.

Musesperre bør utbedres. Det er ikke registrert andre synlige avvik som tilsier at man må påregne umiddelbare tiltak, men da store deler av konstruksjon er kledd inn anbefaler jeg ytterligere undersøkelser.

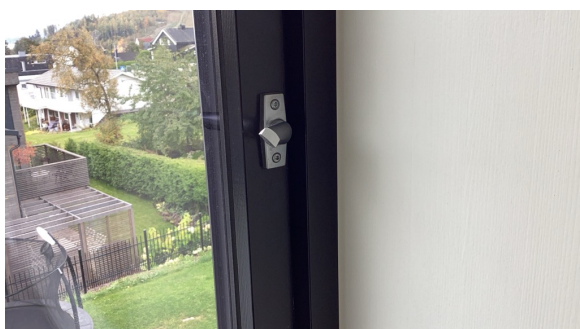
Knekt vrider.

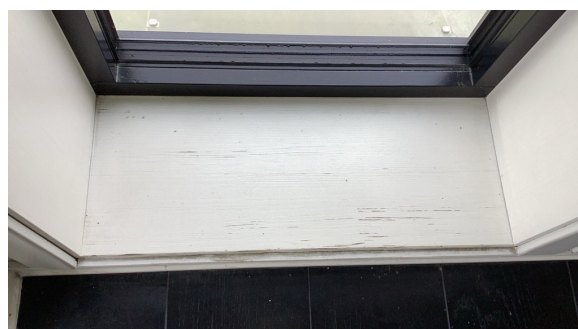
Slitasje i utforinger.

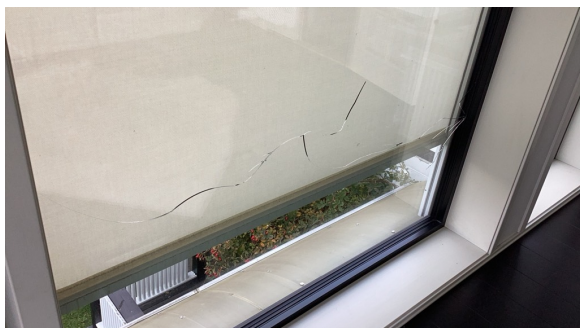
Sprekt rute.

- Vinduer med punkterte/sprukne glass må påregnes skiftes ut, enten hele vinduet eller kun selve glassene.

Glassruter som er punktert eller sprukket bør skiftes ut for å hindre varmetap og ytterligere fuktskader. Tiltak for å bedre ventilasjonen i rommet bør vurderes for å redusere kondens, da vedvarende kondens kan føre til råte og skade på vindusrammer og omkringliggende konstruksjoner.

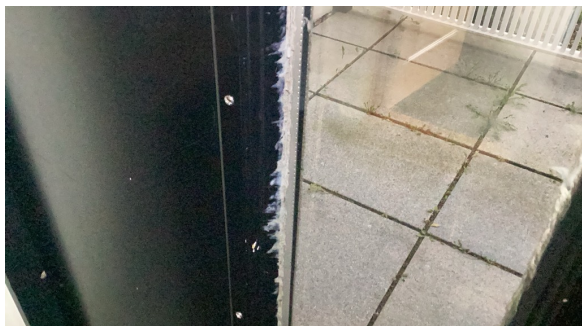
Ufagmessig utførelse på deler av arbeid.

Dørene bør vedlikeholdes og terrassedøren justeres for å hindre videre slitasje og funksjonssvikt. Dersom tiltak ikke utføres, kan det føre til økt slitasje, redusert levetid og problemer med tetthet og sikkerhet.

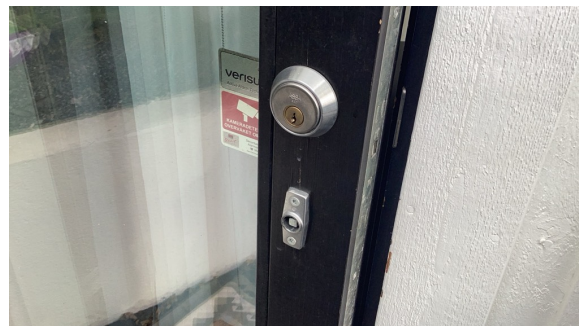
Mangler vrider.

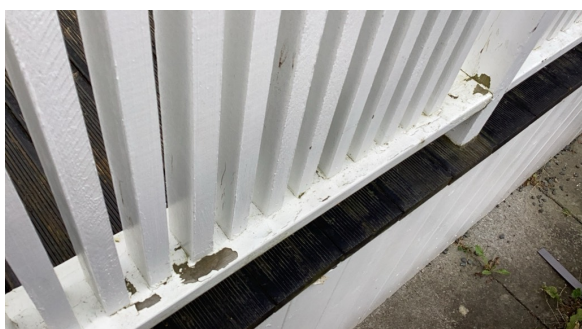
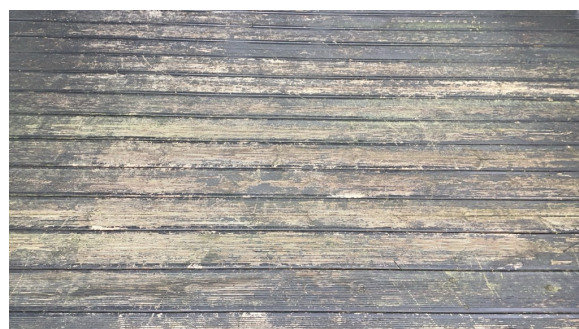
Behov for vedlikehold.

Det anbefales jevnlig ettersyn og vedlikehold av konstruksjonen, samt utbedring av flassende overflater, for å forhindre videre forringelse og økt vedlikeholdsbehov. Skjulte konstruksjoner og høy alder medfører økt risiko for skjulte feil og skader, og det bør vurderes ytterligere undersøkelser for å avdekke eventuelle problemer. Boblekar bør undersøkes av fagperson for å sikre forsvarlig teknisk tilstand og unngå potensielle skader eller lekkasjer.

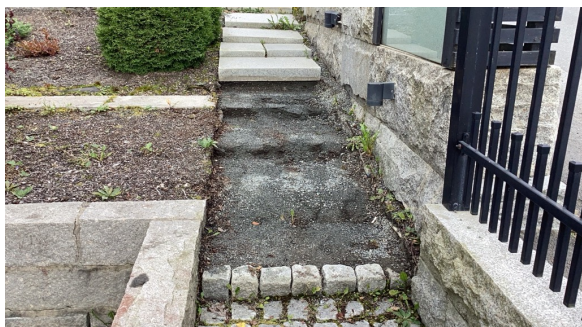
Mangler trappetrinn i steintrapp.

Det bør ettermonteres manglende trappetrinn i steintrappen, og slitasje på trappen bør utbedres. Gjenstående arbeid må ferdigstilles for å sikre trygg bruk av trappen og redusere risiko for fallulykker og ytterligere skader på konstruksjonen.

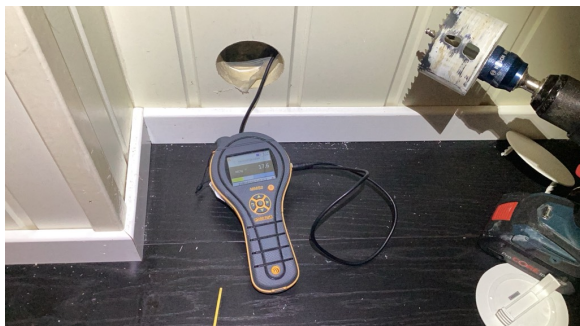
Utforede vegger og oppforede gulv under terreng er å betrakte som en risikokonstruksjon, det vil si en konstruksjon som erfaring viser at har høy skadefrekvens. Det er registrert avvik på oppbygning av yttervegger mot terreng, denne konstruksjonen er ikke anbefalt i dag pga. stor risiko for skader. Det tas spesifikt forbehold om at deler av bygningsdelen er skjult, har en alder som øker sannsynligheten for skjulte feil og har brukt opp mye av sin forventede brukstid. Tilstandsgrad gitt pga. nevnte forhold.

Gjenbrukt hull som var tatt fra før, fuktmåling ble foretatt, jeg målte grenseverdier for skadelig fukt og dette er en indikasjon på at konstruksjon er utsatt for fuktpåkjenning.

Det anbefales å gjennomføre ytterligere undersøkelser av konstruksjonen for å avdekke eventuelle skjulte skader, samt vurdere tiltak for å forbedre oppbygningen av vegger og gulv mot terreng. Konsekvensen av å ikke utbedre forholdene er økt risiko for fuktskader, muggdannelse og redusert levetid på konstruksjonen, samt at skjulte feil kan utvikle seg uten å bli oppdaget.

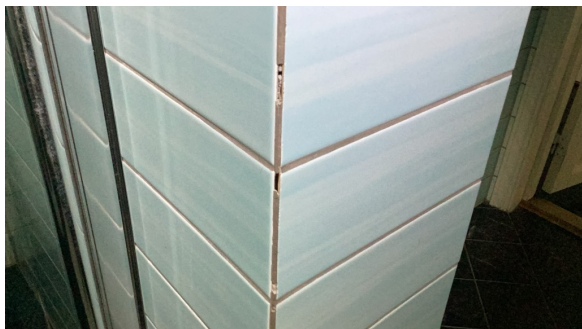
Riss i fuger.

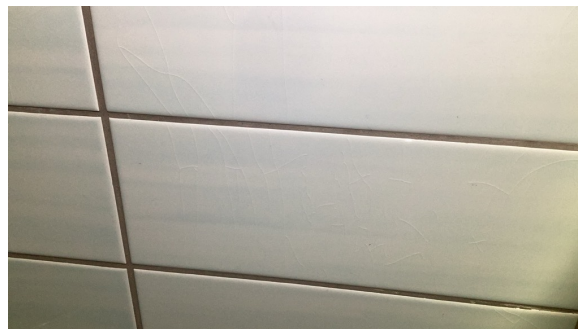
Riss i fliser flere steder.

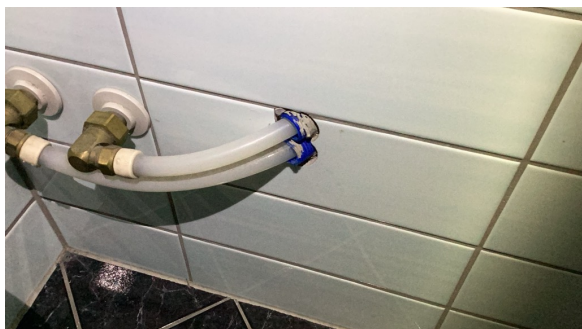
Ufagmessig utførelse ved gjennomføringer.

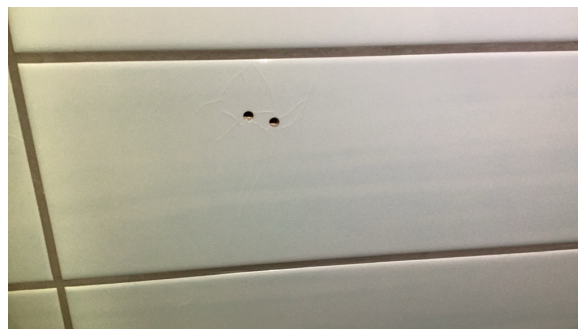
Hull i vegger etter tidligere installasjoner.

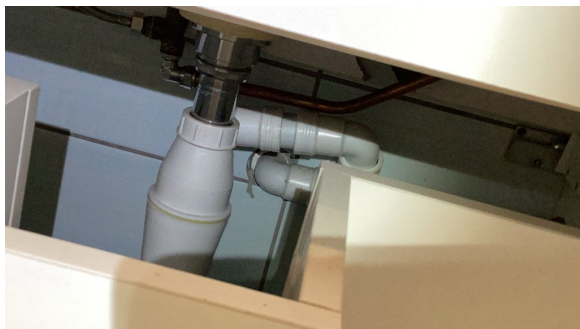
- Det er påvist mangelfull/feil utførelse rundt rørgjennomføringer e.l. som gir fare for fukt i konstruksjonen i våtsone.
- Mer enn halvparten av forventet brukstid er passert på membranløsningen.

Utett rundt gjennomføring i våtsone.

Det bør fremskaffes dokumentasjon på utført membran og tettesjikt. Det anbefales å gjennomføre ytterligere undersøkelser og eventuelt utbedre løsninger rundt rørgjennomføringer for å redusere risiko for fuktskader i konstruksjonen. Konsekvensen av manglende dokumentasjon og feil utførelse er økt fare for vanninntrengning og skader på tilstøtende bygningsdeler, spesielt siden mye av forventet brukstid er passert.

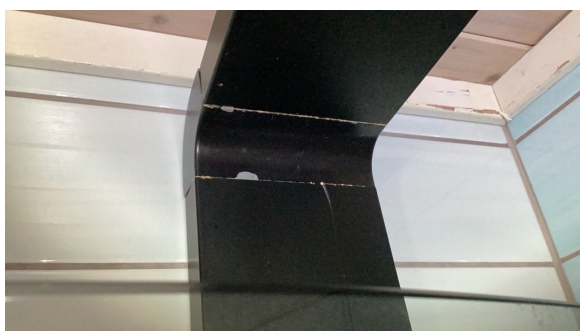
Flassing på utstyr,

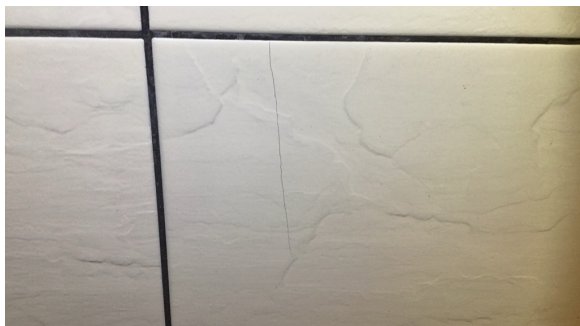
Riss i flis observert. Tilstandsgrad gitt pga. nevnte forhold.

Riss i flis observert.

Riss i flis bør følges opp med jevnlig observasjon for å vurdere eventuell utvikling, da slike riss kan indikere underliggende fuktproblemer eller skade på tettesjiktet. Dersom rissene forverres eller det oppdages tegn til fukt, bør tiltak iverksettes for å utbedre skaden for å unngå ytterligere skade på konstruksjonen.

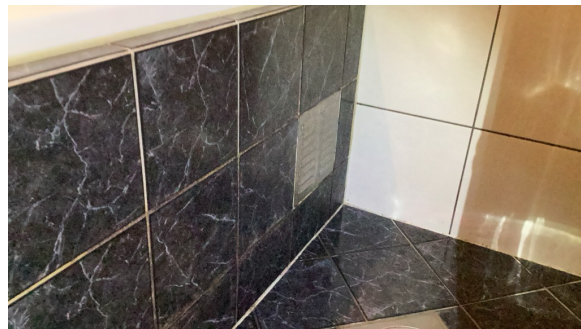
Inspeksjonsluke sitter fast.

Det bør fremskaffes dokumentasjon på utførelsen av membran og slukløsning. Tilgang til sluk for inspeksjon og rengjøring bør etableres. Det anbefales å gjennomføre nærmere undersøkelser av skjulte konstruksjoner, spesielt bak badekar, for å avdekke eventuelle skjulte feil eller fuktskader. Utbedring av membran og sluktilkobling bør vurderes for å redusere risikoen for lekkasjer og fuktskader i konstruksjonen. Konsekvensen av manglende tiltak er økt sannsynlighet for vannskader, skjulte feil og redusert levetid på våtrommet. Det tas spesifikt forbehold om at kostnadsestimatet i denne rapporten kun er et estimat på hva en ytterligere kontroll kan koste. Det må påregnes høyere kostnader til evt. utbedringer.

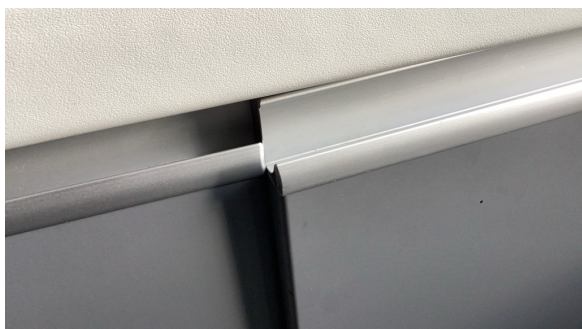
Enkelte dører trenger justering.

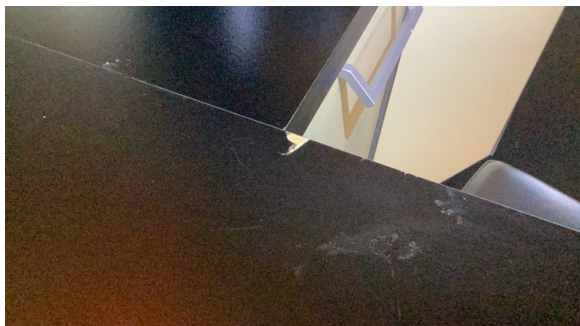
Sår i benkeplate.

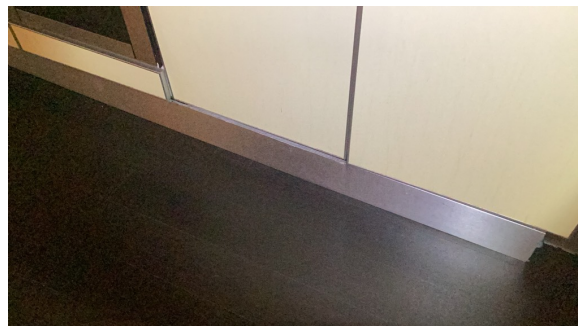
Sokkel under skap bør utbedres.

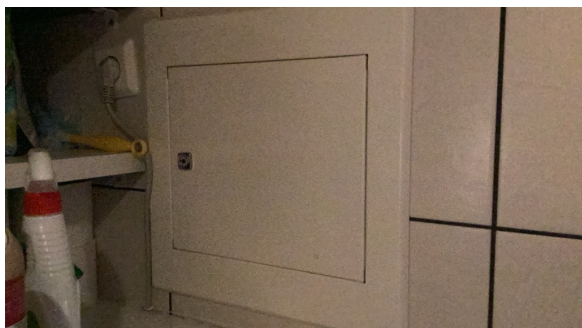
Ikke tilgjengelig nøkkel til fordelersskap på befaringsdagen.

Det bør etableres tilgang til stoppekran og fordelerskap for å sikre mulighet for rask avstengning ved lekkasje. Rørøpplagg i yttervegg bør vurderes utbedret, da dette øker risikoen for frostskaider og lekkasjer. Alderen og skjulte deler av rørøpplagget medfører økt risiko for skjulte feil og vannskader, og det anbefales nærmere undersøkelser og eventuelt utskifting for å redusere denne risikoen. Jeg anbefaler kontroll av rørøpplagg utført av fagperson. Det tas spesifikt forbehold om at kostnadsestimatet i denne rapporten kun er et estimat på hva en ytterligere kontroll kan koste. Det må påregnes høyere kostnader til evt. utbedringer.

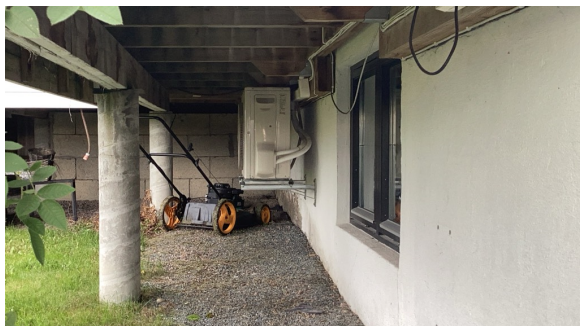
Vann fra varmepumpe bør ledes vekk fra grunnmur.

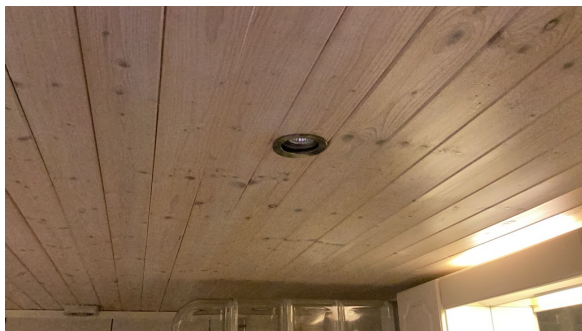
Spotter på bad i 1. etasje virker ikke.

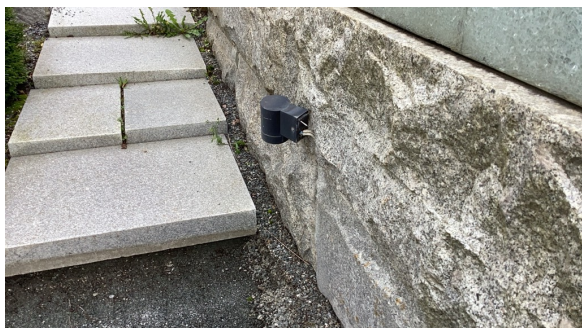
Løse utvendige lamper.

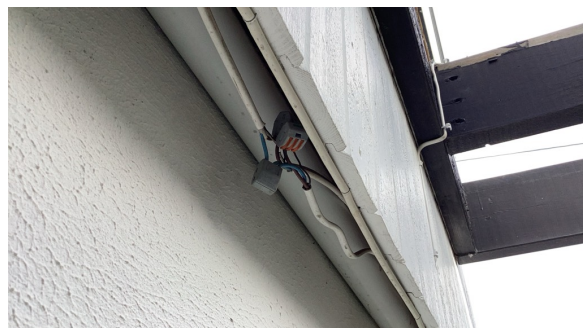
Ufagmessig utførelse, løse ledninger og mangler koblingsboks.

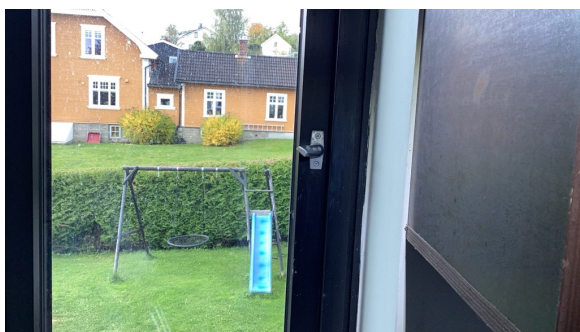
Knekt vrider.

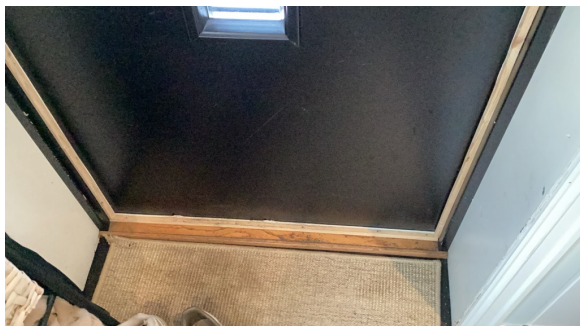
Ufagmessig utførelse på tetting rundt dør.

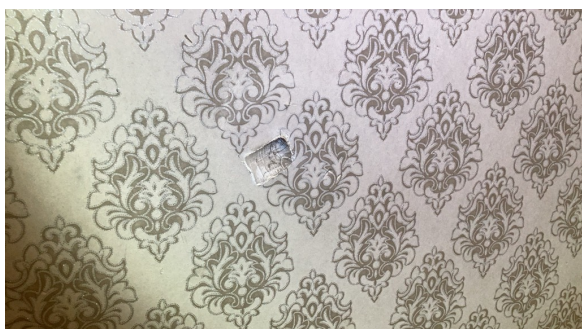
Hull i vegg.

Overflater med slitasje og punktskader bør utbedres. Det bør gjennomføres tiltak for å fjerne maur og kjelleredderkopper, samt undersøkes om det foreligger fuktproblemer som kan tiltrekke skadedyr. Konsekvensen av å ikke utbedre forholdene kan være økt risiko for skadedyr, forringelse av inneklima og ytterligere skader på bygningsdeler.

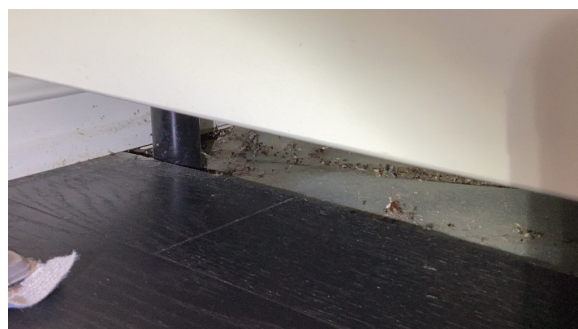
Observert døde maur under kjøkkenbenk.

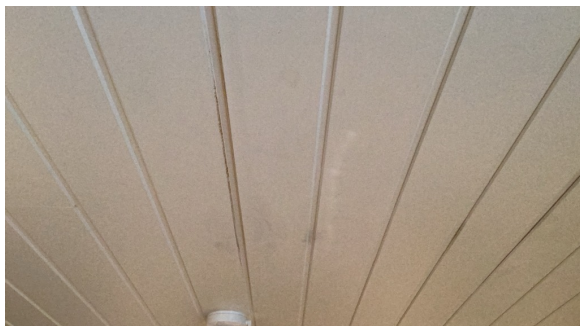
Fuktmerker i himling i stue.

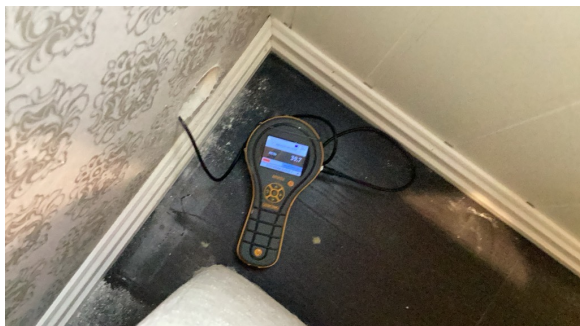
Fuktmåling ble foretatt, jeg målte skadelig fukt.

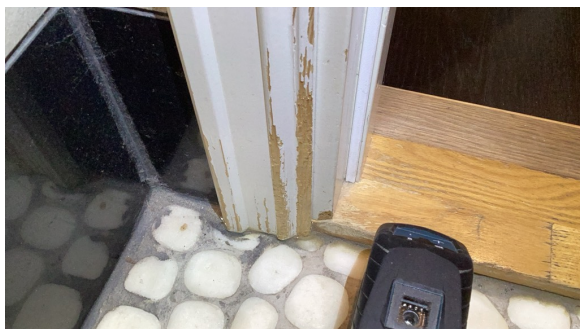
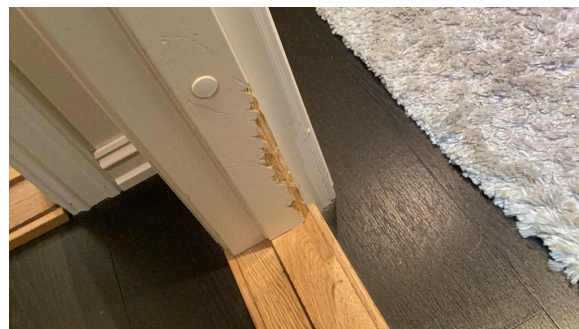
Merker på karm.

Det bør utføres nødvendige reparasjoner eller vedlikehold på dørene for å utbedre punktskader og redusere videre slitasje. Konsekvensen av manglende tiltak er økt slitasje og forringet estetisk uttrykk, selv om funksjonskravene per i dag er ivaretatt.

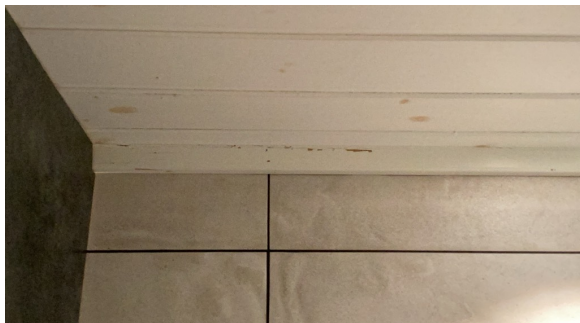
Flassing observert.

Flassing på taklister bør utbedres for å hindre videre forringelse av overflaten og redusere risiko for fuktskader eller ytterligere skader på listverket.

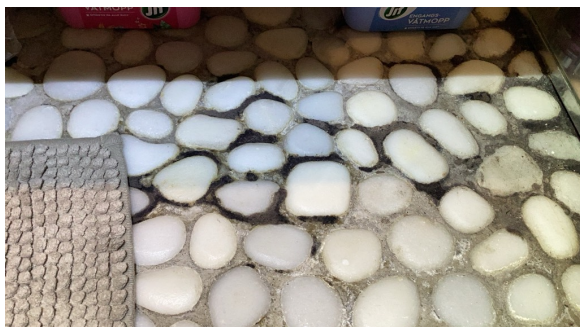
Svertesopp registrert.

Det bør utbedres løse steiner på gulvet og svertesopp bør fjernes for å hindre videre forringelse av overflatene og redusere risiko for fuktskader og helseplager. Begrenset høydeforskjell mellom sluk og terskel øker risikoen for at vann kan renne ut av våtrommet ved lekkasje, noe som kan føre til fuktskader i tilstøtende konstruksjoner.

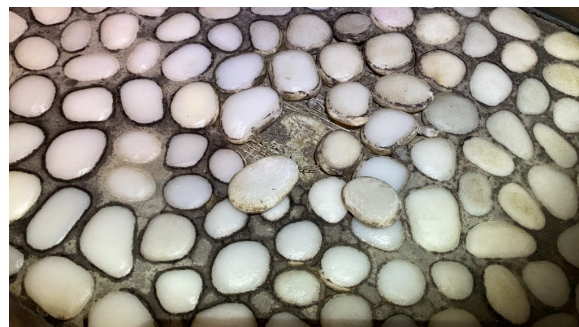
Flere løse steiner på gulv.

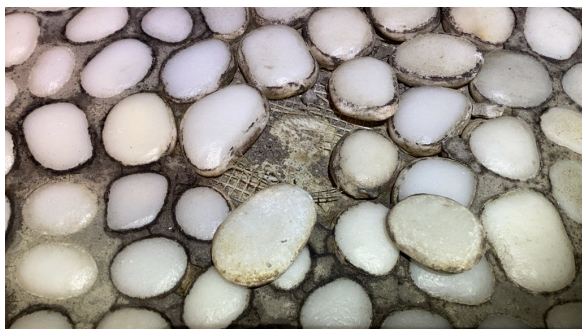
Usikkerhet rundt tetthet på membran.

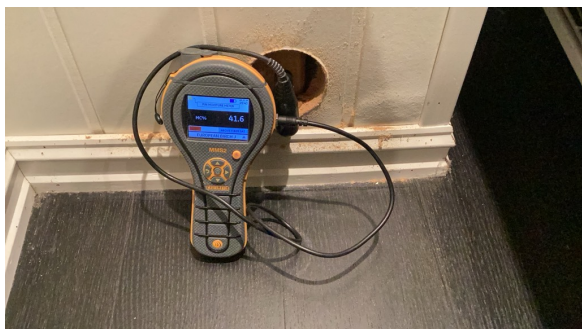
Ved fuktmåling ble det registrert skadelig fukt.

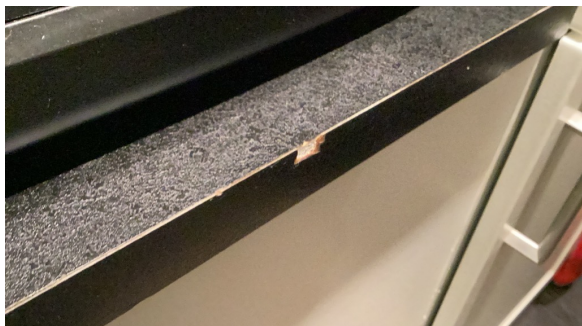
Lite sår på benkeplate.

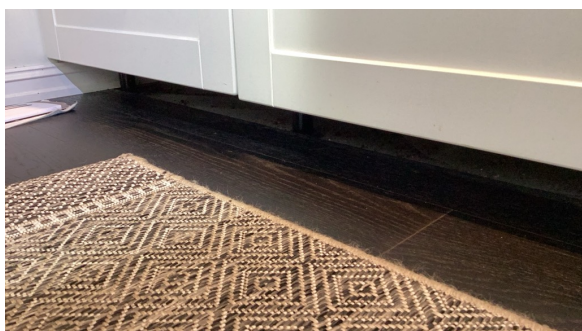
Mangler sokkel på kjøkken.
