# TILSTANDSRAPPORT

Matrikkel: **Gnr 129: Bnr 157**  
Kommune: **1579 HUSTADVIKA KOMMUNE**  
Betegnelse: **Næringseiendom**  
Adresse: **Sinagata 68, 6494 VEVANG**

Dato befaring: 22.01.2026  
Utskriftsdato: 31.01.2026  
Oppdrag nr: 481

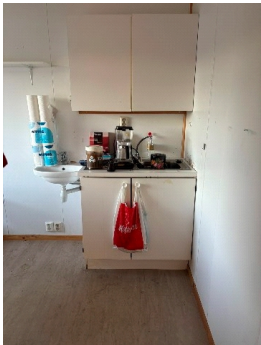
| Beskrivelse: | Kjøkkeninnredningen fremstår som enkel og funksjonell, bestående av underskap, overskap, benkeplate med nedfelt vask samt tilhørende armatur. Innredningen er av eldre dato og preges av slitasje, merker etter bruk og lokal misfarging. Det er begrenset med benkeplass og lagringsmuligheter. Overflater fremstår generelt uten moderne fuktsikring, og det er synlige merker etter tidligere bruk rundt vask og benkeplate. | |
| Tilstandsvurdering/<br>tilstandsgrad: | Kjøkkeninnredningen vurderes å ha overskredet normal forventet brukstid. Slitasje og alder tilsier redusert funksjonalitet og estetisk kvalitet. Det er økt risiko for fuktbelastning i skap og tilstøtende konstruksjoner, særlig rundt vaskesonen. Ved videre bruk av bygningen må det påregnes oppgradering eller utskifting av kjøkkeninnredningen, spesielt dersom rommet skal benyttes til varig opphold eller arbeidsformål med krav til hygienisk standard. | TG: 3<br> |

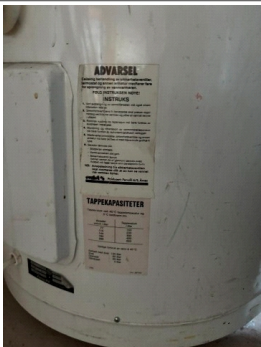
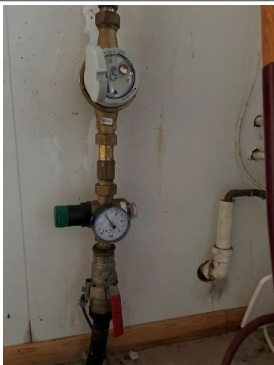
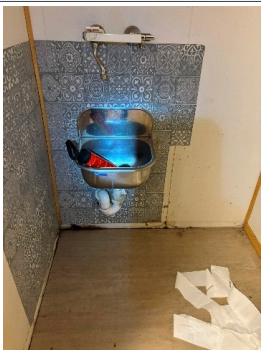
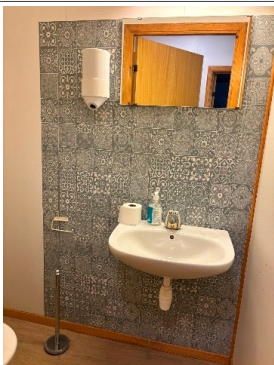
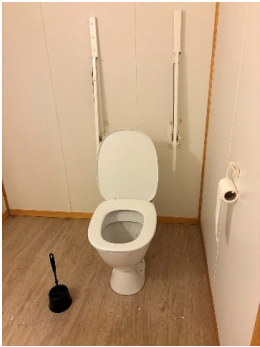
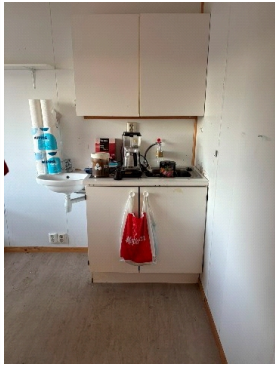
| Beskrivelse: | Bygningen er tilknyttet offentlig vann- og avløpsnett. Hovedinntak for vann er plassert i lagerareal, og det er installert vannmåler. Vannrør er i hovedsak utført i kobber. VVS-installasjonene består videre av vann- og avløpsledninger, sanitærutstyr og varmtvannsbereder. Installasjonene fremstår som typiske for byggeperioden, med enkelte senere tilpasninger. Rørføringer er i hovedsak skjult i konstruksjoner, med synlige installasjoner i tekniske rom og våtsoner. | | |

| Tilstandsvurdering/<br>tilstandsgrad: | VVS-installasjonene fremstår generelt som funksjonelle, men med alder og standard som tilsier normalt vedlikeholds- og oppgraderingsbehov. Utførelse med kobberør vurderes som vanlig for perioden. Skjulte rørføringer er ikke inspisert, og skjulte avvik kan ikke utelukkes. Ved videre eller endret bruk av bygningen må det påregnes nærmere kontroll, samt eventuell oppgradering eller utskifting av deler av VVS-installasjonene for å tilfredsstille dagens krav og bruksforutsetninger. | | TG: 2<br> |

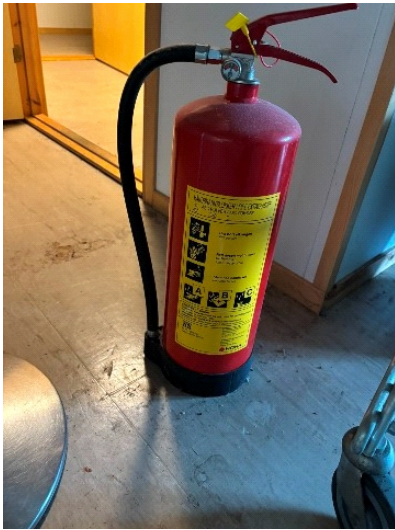
| Beskrivelse: | Bygget har ikke montert brannalarmanlegg.<br><br>Bygningen er utstyrt med manuelt brannslukningsutstyr i form av håndslukkere. Slukningsutstyret er plassert i tilknytning til fellesarealer og arbeidsområder, tilpasset byggets tidligere bruk som næringsbygg. Det foreligger ikke dokumentasjon på type, alder eller servicehistorikk for slukningsutstyret. |
| Tilstandsvurdering/<br>tilstandsgrad: | Brannslukningsutstyret vurderes å være av enkel karakter. Det er registrert at orienteringsplaner for brannvesen mangler.<br><br>Det er utplassert godkjente slukkemidler i arealene. Funksjon, dekning og samsvar med gjeldende krav er imidlertid ikke verifisert.<br><br>Tiltak er påkrevd for å oppnå et tilfredsstillende brannslukningsanlegg for bygget, tilpasset dagens krav og planlagt videre bruk. |

Håndslukker montert i lokalene

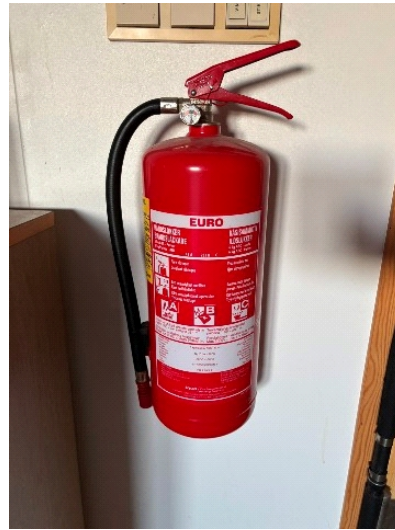
Håndslukker montert i lokalene

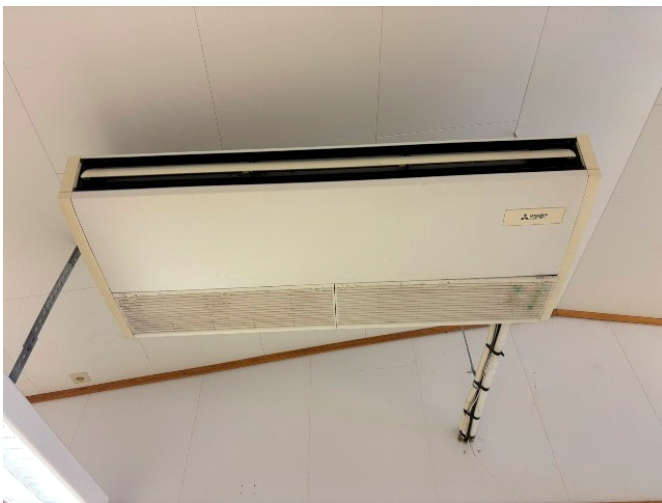
| Tilstandsvurdering/<br>tilstandsgrad: | Varmeanlegget vurderes som funksjonelt, men med begrenset kapasitet og energieffektivitet sett opp mot dagens krav. Luft-til-luft varmepumpe gir i hovedsak lokal oppvarming og vurderes ikke å dekke hele bygningen tilfredsstillende.<br><br>Ved videre eller endret bruk av bygningen må varmebehov vurderes på nytt. Det må påregnes oppgradering eller etablering av mer hensiktsmessig varmeløsning tilpasset bygningens planlagte bruk. |

Innedeler for varmepumpe (luft/luft)

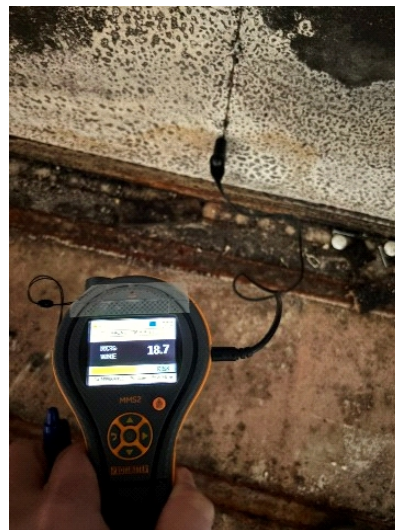
| Tilstandsvurdering/<br>tilstandsgrad: | Det er målt høye fuktverdier i gulv på grunn. Videre er det observert synlige fuktskader, misfarging og biologisk vekst i tilstøtende vegg- og gulvkonstruksjoner. Forholdene indikerer langvarig fuktpåvirkning fra grunnen, i tillegg til påvirkning fra tidligere kjøle- og fryserom som har vært etablert i bygningen.<br><br>Gulvkonstruksjonen vurderes å være typisk for byggeperioden, men oppfyller ikke dagens krav til fuktsikring. Åpne konstruksjoner og skadede overflater øker risikoen for videre fuktpåvirkning, luktproblematikk og redusert bruksegnethet.<br><br>Ved videre bruk av bygningen må det påregnes nærmere undersøkelser og tiltak knyttet til gulvkonstruksjonen, herunder forbedret fuktsikring og eventuell utskifting. Eventuelle tiltak bør vurderes i sammenheng med dreneringsforhold og planlagt bruk av bygningen. | TG: 2<br> |

Innvendig fuktmåling

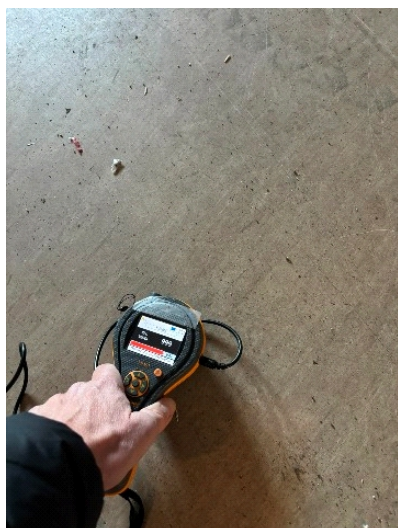
Innvendig fuktmåling

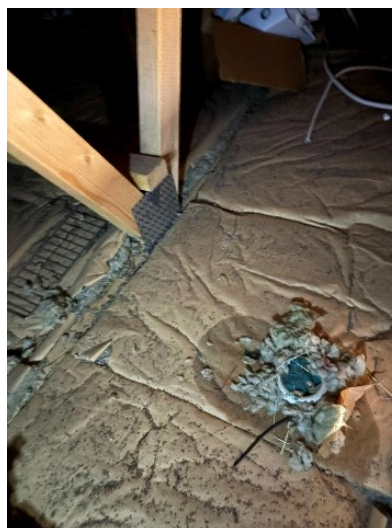
| Tilstandsvurdering/<br>tilstandsgrad: | <p>Det er registrert to mindre, men aktive lekkasjer i takkonstruksjonen. Det er observert fuktmerker i isolasjonen samt utsatt bølter, som indikerer pågående fuktinntrengning. Forholdet innebærer risiko for videre fuktskader i konstruksjonen dersom det ikke utbedres.</p> <p>Det er ikke montert snøfangere på taket. Manglende snøfangere kan medføre risiko for snø- og isras mot tilstøtende arealer og er ikke i samsvar med gjeldende sikkerhetskrav der slike forhold gjør seg gjeldende.</p> <p>Utbedringer av lekkasjepunktene er påkrevd. Videre bør berørt isolasjon kontrolleres nærmere og eventuelt skiftes. Skjulte skader i tilstøtende konstruksjoner er ikke registrert, men kan ikke utelukkes.</p> | TG: 2<br> |

Bilder fra kaldloft - tilkomst med loftstige

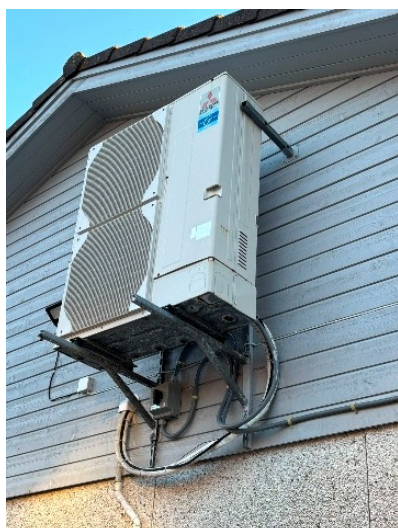
Utedel for varmepumpe

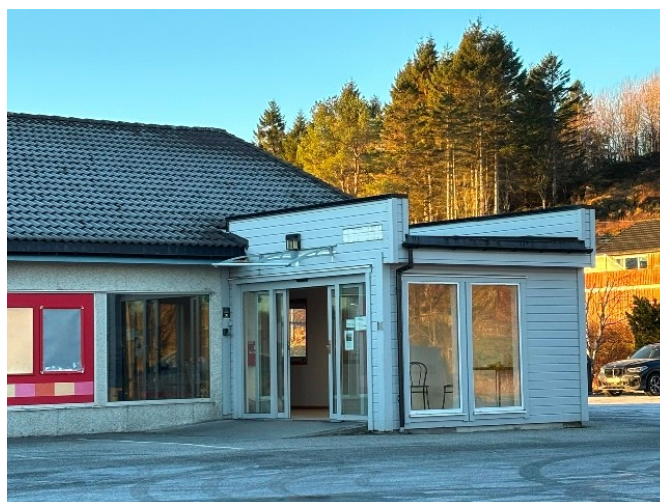
Oversikt tilbyg inngangsparti
