# Tilstandsrapport

Leilighet

Greverudkollen 1, 1415 OPPEGÅRD

Befaringsdato: 04.02.2026

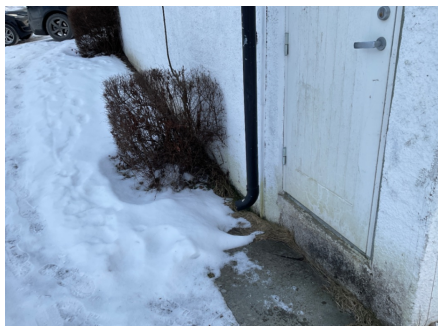
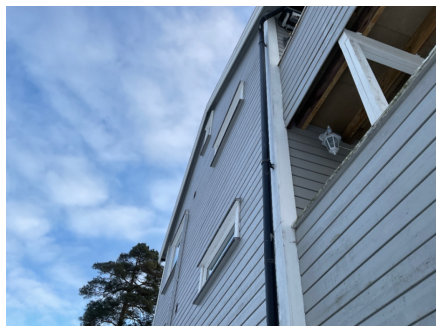
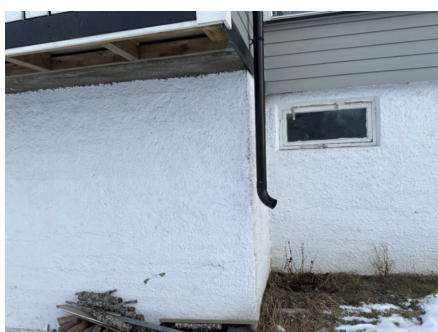
## TG 2 Veggkonstruksjon

Manglende tetting ved musebånd kan gi åpninger for skadedyr og luftlekkasjer. Redusert klaring mellom omramming og vannbrett gir avkortet levetid på treverket.

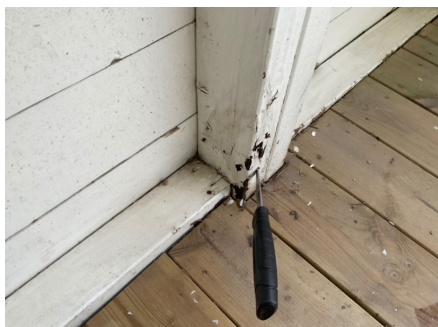
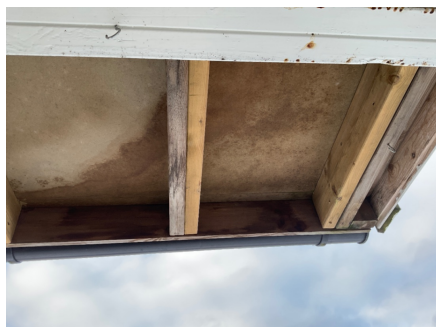
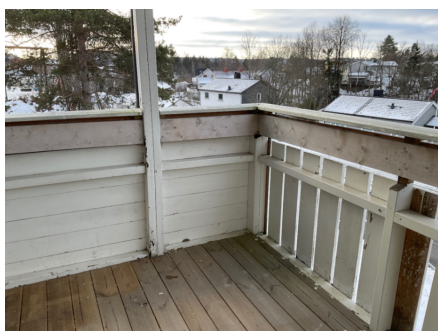
Fuktskader i tak/ undertaksbord til balkong i 2. etasje. Registrert feil fall på balkonggulv hvor gulv heller mot yttervegg. Slitasje og påstartet råte på deler av treverkskonstruksjoner,

Fuktskader i undertaksbord og tilstøtende konstruksjoner medfører risiko for videre råteutvikling og svekket materialkvalitet. Feil fall på balkonggulvet gjør at vann ledes inn mot yttervegg og konstruksjon, noe som kan gi gjentatt fuktbelastning mot yttervegg.

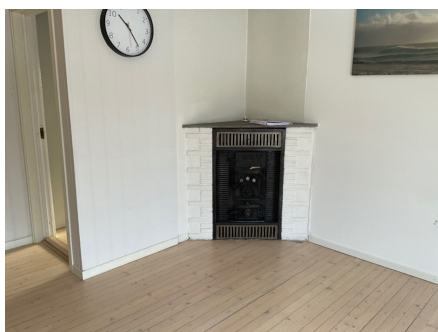
Når mer enn halvparten av forventet brukstid er passert på pipeløpet, øker risikoen for slitasje, utettheter og svekket funksjon. Det foreligger ingen opplysninger om at pipen er rehabilitert etter byggeåret, noe som gir usikkerhet rundt tilstand og restlevetid.

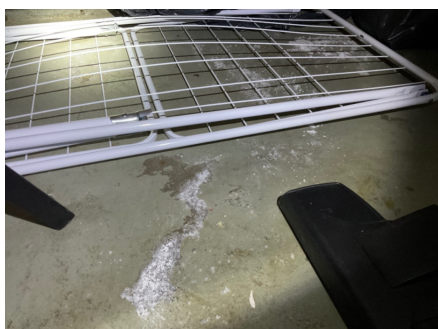
## TG 2 Rom Under Terreng

Det er registrert synlig saltutslag på betonggulv og grunnmur i kjelleretasjen. Saltutslag oppstår når fukt transporteres gjennom betong eller mur og etterlater mineraler på overflaten ved uttørking. Dette indikerer fuktvandring eller fuktbelastning i konstruksjonen, typisk fra grunnforhold, kapillært opptak eller periodisk innsig av vann. Slike forhold kan over tid gi økt risiko for skader på overflater, luktproblematikk, redusert innelima og mulig påvirkning av konstruksjonens levetid, og bør følges opp med vurdering av årsak og behov for tiltak.

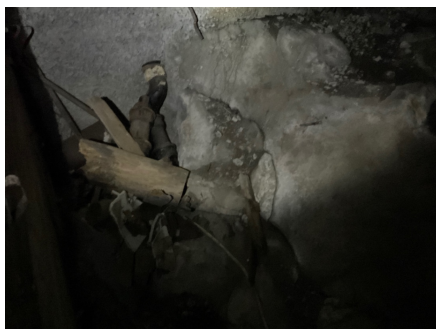
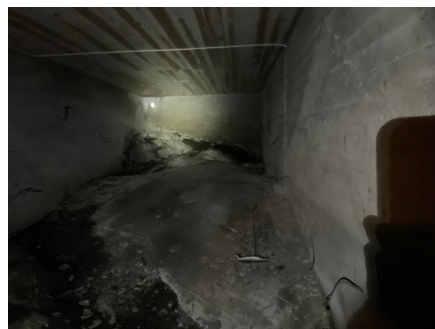
## TG 3 Kryp kjeller

Det er påvist synlig vanntilsig på grunn i krypkjeller. Slike forhold gir økt risiko for fuktskader på bjelkelag, stubbegulv, isolasjon og treverk, samt mulig utvikling av mugg, sopp og råte over tid. Det var råteskader i treverk/organisk materiale som lå i kontakt med grunn.

- Ytterligere undersøkelser må foretas for å få kartlagt tilstanden og omfanget på eventuelle skader.

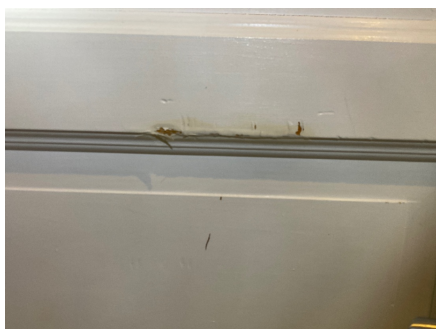
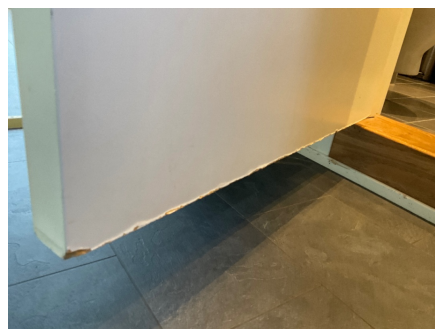
## ! TG 2 Innvendige dører

Dør til soverom har behov for justering av karm for å sikre korrekt lukking og funksjon.

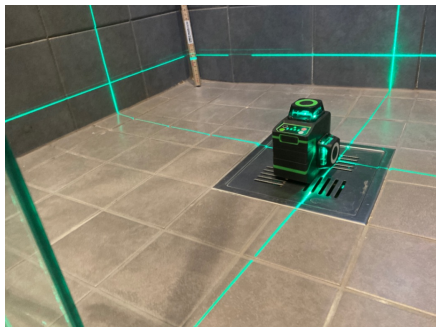
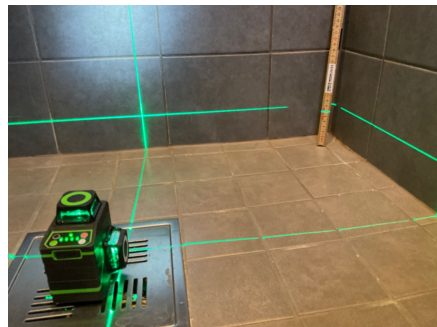
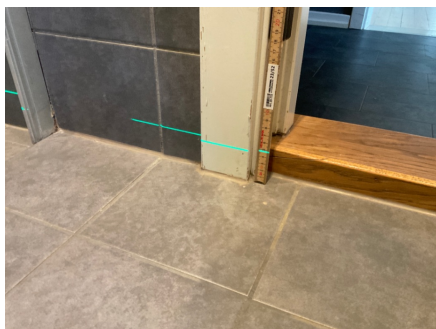
Bom i flis kan skyldes flere årsaker, for eksempel manglende vedheft til underlaget, bevegelser i underlaget, temperaturendringer eller fuktbelastninger. Hulrom bak flisene gir økt mulighet for sprekker og løse fliser.

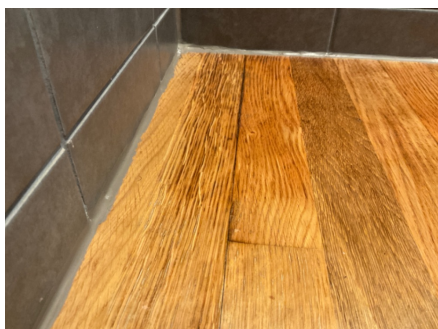
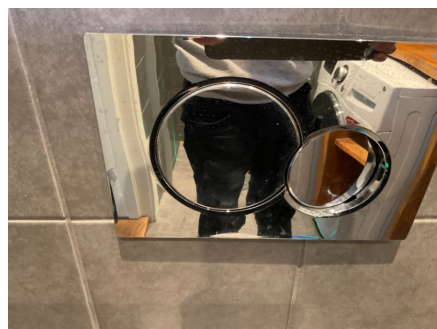
### TG 2 Sanitærutstyr og innredning

- Det er ikke påvist tilfredsstillende løsning for å synliggjøre lekkasje fra innebygget sisterner.

Noe fuktskader i benkeplate under servant. En spyleknott på toalettet har behov for ettersyn for å sikre korrekt funksjon

- Uten dreneringsløsning/lekkasjesikring kan lekkasjer pågå over lang tid uten å bli oppdaget. Dette kan føre til omfattende fuktskader i omkringliggende byggematerialer.

Det er registrert fuktskader i benkeplaten under servant, noe som indikerer at vann har trengt inn i materialet over tid. Dette kan føre til videre oppsvelling, misfarging og redusert levetid dersom forholdet ikke utbedres.

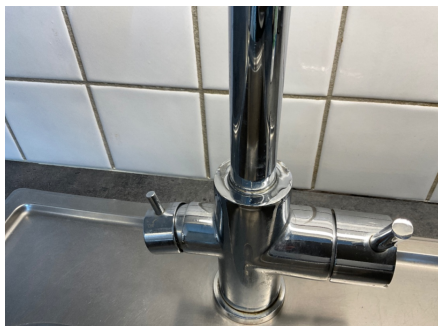
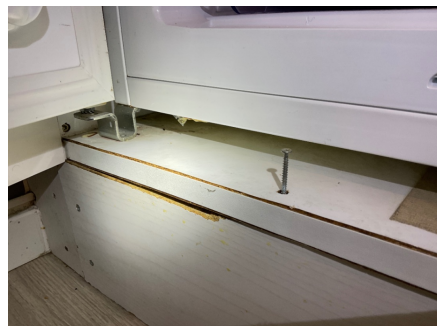
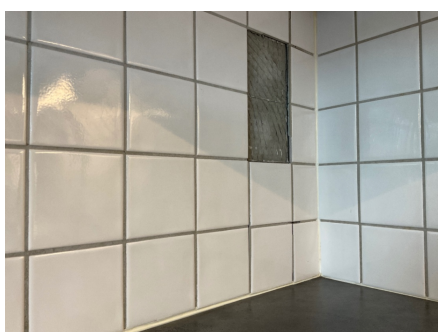
Det lekker noe fra en pakning på blandebatteri. Noe fuktsvelling i skjøt på benkeplate. Noe svelling i bunnplate under frysedel på kjøleskap.

Konsekvensen av de registrerte forholdene er at lekkasje fra pakning og fuktsvelling i benkeplate og bunnplate kan gi videre fuktpåvirkning og redusert levetid på innredningen. Bom og løse fliser på vegg øker risikoen for flere fliser skal løsne. At oppvaskmaskinen ikke er festet til kjøkkenskroget kan gi ustabilitet og bevegelser under drift, noe som igjen kan belaste rørtilkoblinger og omkringliggende innredning.

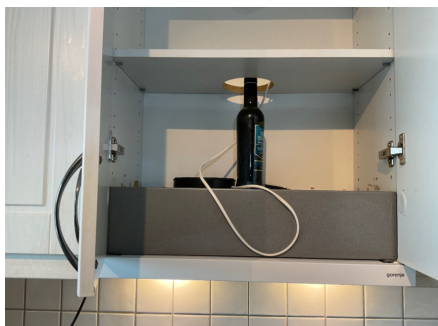
### **TG 2** Avtrekk

Det kan være at borettslag/sameie har egne vedtekter som hindrer montering av mekanisk avtrekk fra rommet, anbefalt tiltak må derfor avklares nærmere med styret i borettslag/sameie før det eventuelt kan gjennomføres. Det kan være at borettslag/sameie har egne vedtekter som hindrer montering av mekanisk avtrekk fra rommet, anbefalt tiltak må derfor avklares nærmere med styret i borettslag/sameie før det eventuelt kan gjennomføres.

- Om mulig bør det etableres mekanisk/forsert avtrekk ut fra kokesonen.

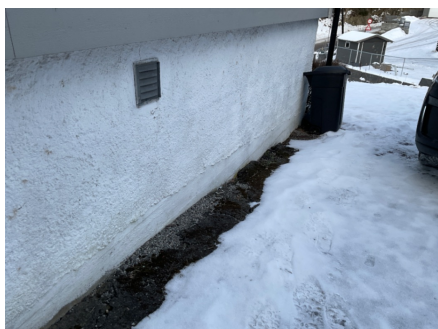
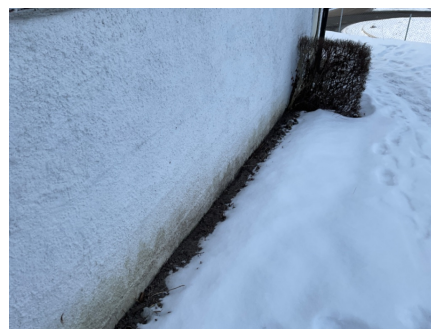
**! TG 2 Fuktsikring og drenering**

- Det mangler, eller på grunn av alder er det sannsynlig at det mangler, utvendig fuktsikring av grunnmuren ved kjeller/underetasje.
- Mer enn halvparten av forventet levetid på drenering er overskredet.

Eldre bygninger uten tette-sjikt (plast) mot grunn, vil stort sett alltid ha noe fukt i konstruksjonen. Ny drenering vil kunne redusere dette, men det er ikke noe garanti for at kjeller blir helt tørr, da det ofte er kapillært sug fra grunn.

Fukt i konstruksjonen fører ofte til saltutslag og av-flassing i nedre del av vegger.

Det er viktig at denne fukten kan fordampe og luftes ut. Utføring av kjellervegger krever riktig utførelse, og ansees som en risiko konstruksjon.

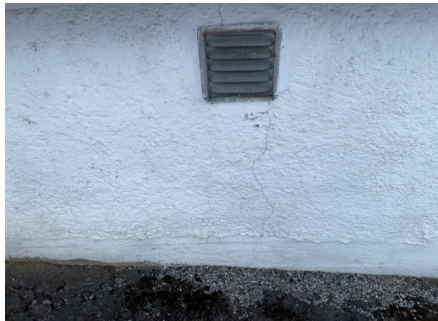
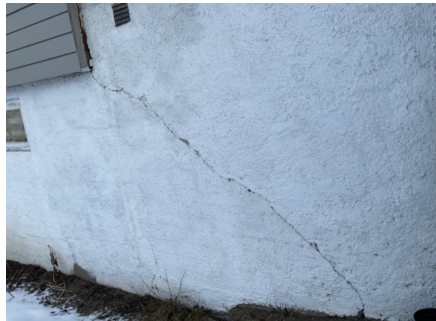
**! TG 2 Grunnmur og fundamenter**

- Grunnmuren har sprekke dannelser.

Observerte enkelte sprekker i grunnmur.

Sprekker i grunnmur kan over tid gi økt risiko for fuktnntrenging, bevegelser i konstruksjonen og lokal svekkelse av murverket.
