# SALSOPPGÅVE

**Saltkjelen 36, 6887 Lærdal**

Befaringsdato: 13.10.2025

## ENEBOLIG

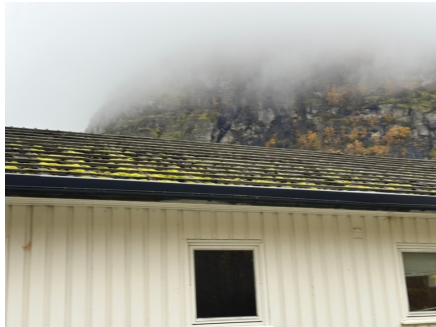
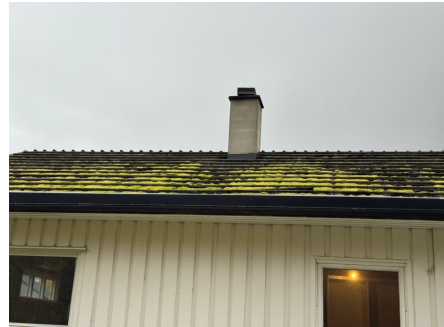
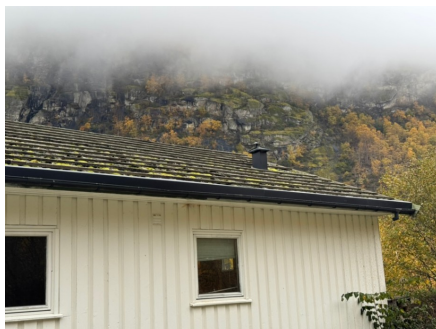
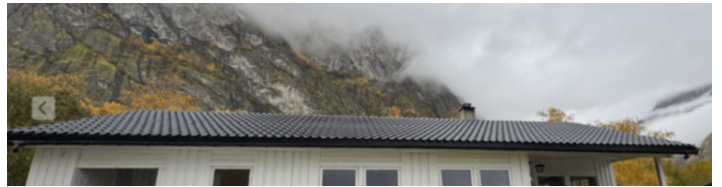
## TG 3 Nedløp og beslag

Takrenner og nedlaup frå oppføring. Alle nedlaup manglar. Alt av takrenner og nedlaup bør skiftast til nytt.

- Det er ikke tilfredsstillende bortledning av vann fra taknedløp ved grunnmur.
- Det mangler snøfangere på hele eller deler av taket, men det var ikke krav om dette på byggemeldingstidspunktet.
- Mer enn halvparten av forventet brukstid er passert på renner/nedløp/beslag.
- Takrenner/nedløp har store lekkasjer.

- Det bør lages system for bortledning av vann fra taknedløp ved grunnmur.
- Nye renner og nedløp må monteres

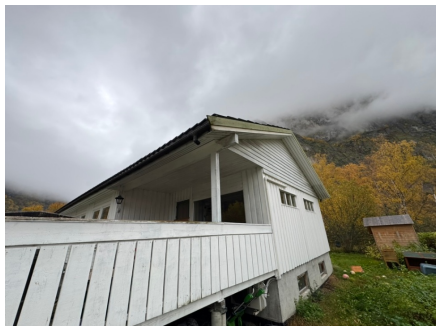
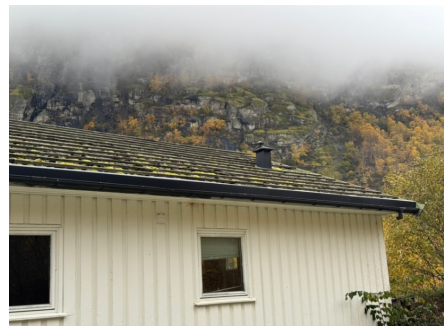
## TG 2 Veggkonstruksjon

Veggene har bindingsverkskonstruksjon fra byggeår. Fasade/kledning har stående bordkledning. Kledning har ein del spor etter svertesopp og andre forureiningar. Kledning treng ein vask og ny overflatebehandling.

Blir utført vask av utv. overflater før salg.

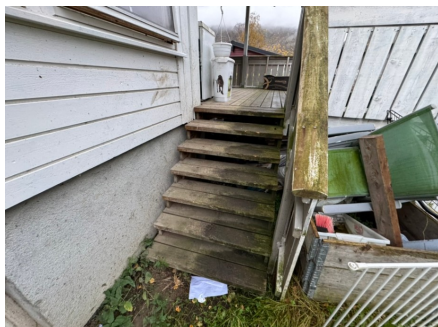
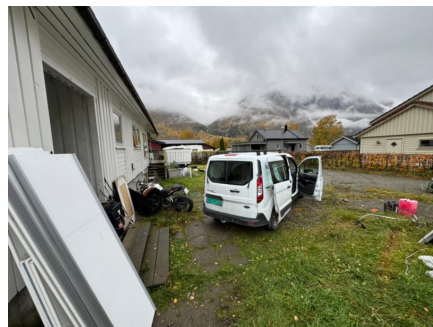
Trapper i trevirke frå oppføring. Glatte trinn. Bør skiftast til nytt grunna tilstand.

Manglar rekkverk på trapp til inngangsdør-

- Rekkverk må monteres for å lukke avviket.

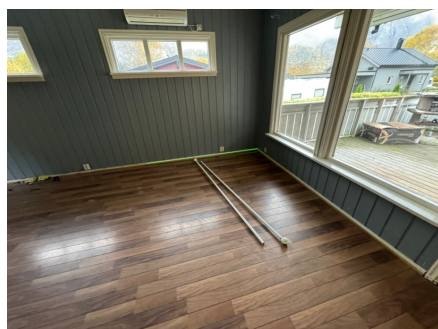
Stort elde og slitasje.

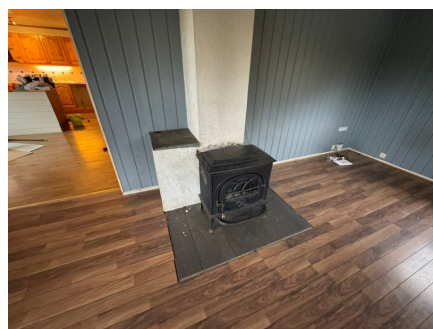
Stort elde og slitasje.

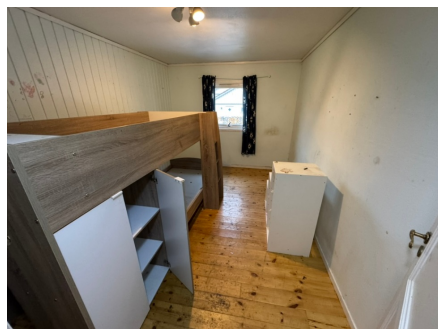
Stort elde og slitasje.

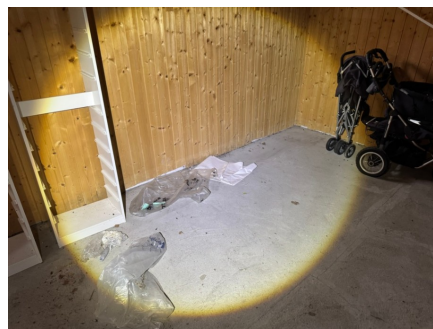
Kledningen på vegg i kjellar er isolert med isopor. Dette må sanerast da dette er brannfarleg materiale.

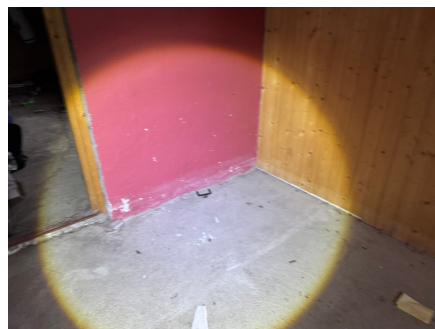
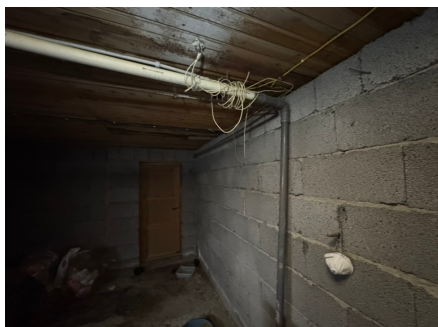
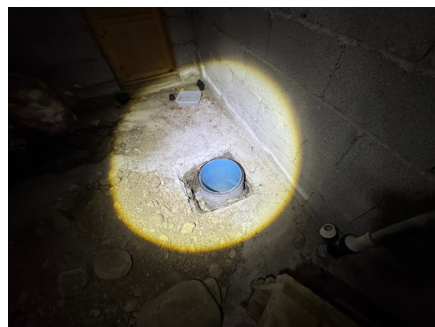
- Det er påvist indikasjonar på noe fuktgjennomtrenging i kjellergulv.
- Det er påvist indikasjonar på noe fuktgjennomtrenging inn i kjellermur.

Synkebrønn i kjellar er uten vatn. Laga til for å tappe vatn ved høg grunnvatn til tider.

- Det påviste fuktnivå gir grunn til å overvåke konstruksjonen jevnlig for å se utvikling over tid, og eventuelt foreta tiltak for å unngå fuktskader.

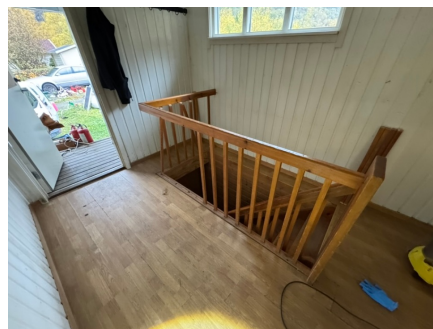
Defekt rekkverk omkring trapperommet i 1. etg.

- Rekkverk må monteres for å lukke avviket.

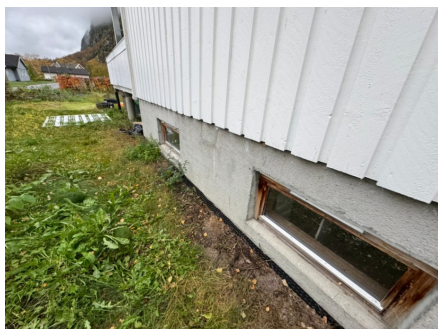
Bygningen har grunnmur i lettklinkerblokker. Det er stripefundamenter av betong under grunnmur.

Normale forhold med tanke på sprekker og riss sett i forhold til alder og byggemåte.
