# Tilstandsrapport

Leilighet

Vevelstadåsen 27, 1405 LANGHUS

Befaringsdato: 09.02.2026

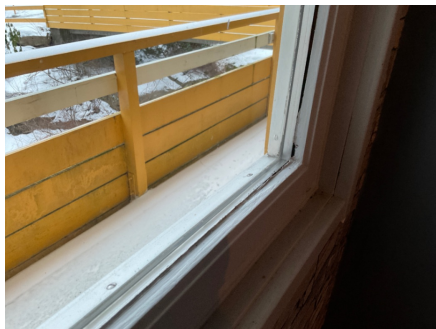
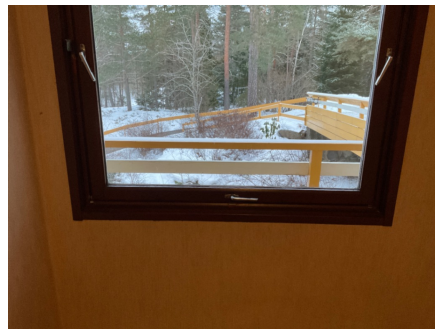
### TG 2 Balkongdør i stue

Malt balkongdør i tre med 2- lags glass.

En balkongdør som har passert forventet levetid og har redusert funksjon kan gi økt varmetap, risiko for trekk og kuldebroer, samt økt slitasje på karm og beslag. Treg funksjon kan også føre til ytterligere skjevhet og redusert tetthet over tid. Utskiftning av dør bør sterkt vurderes.

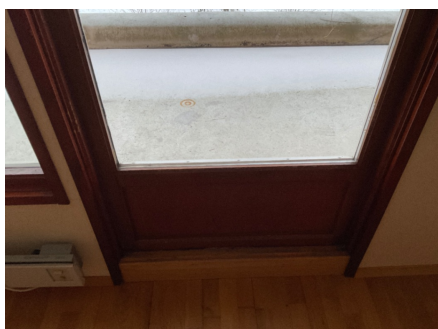
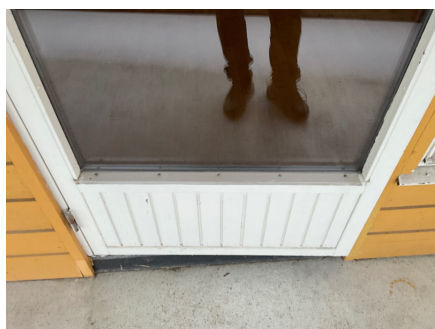
## TG 1 Balkongdør på kjøkken

Malt balkongdør i tre med 2- lags glass.

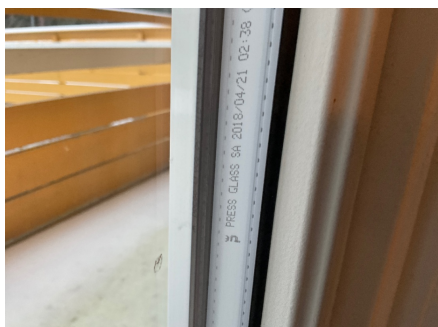
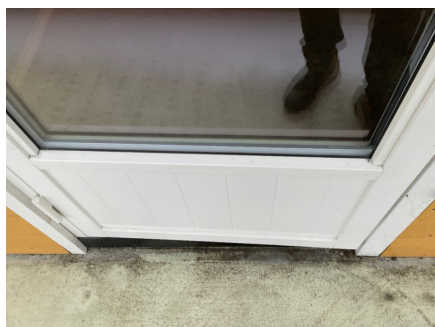
## TG 1 Ytterdør

Slett ytterdør med kikkhull. B30 og db 35. Montert kodelås.

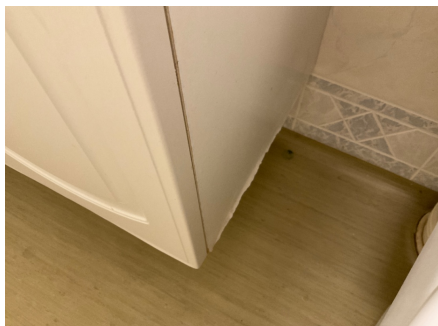
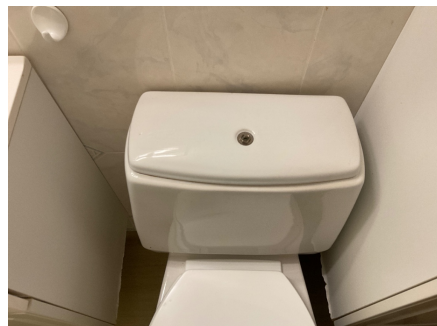
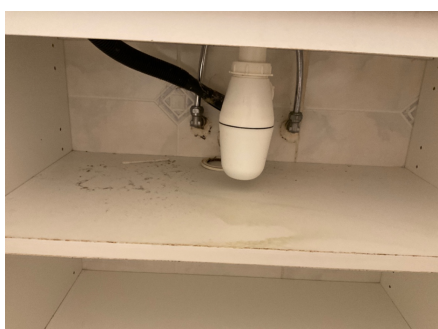
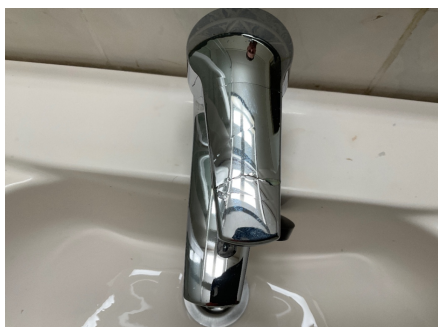
## 1. ETASJE > BAD VED ENTRE

- Hulltaking er foretatt uten å påvise unormale forhold. Hulltaking er foretatt i vegg fra kjøkken og mot bad. Fuktkvotemåling (vekt%) i konstruksjonen ble målt til under 8 % som er tørt treverk i dette aktuelle område.

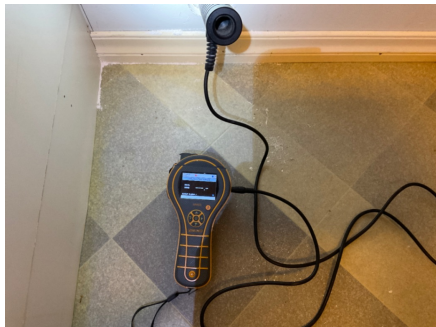
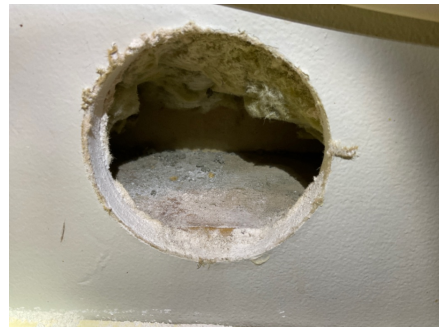
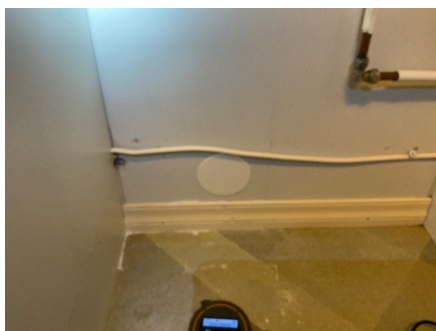
## 1. ETASJE > BAD VED GROVKJØKKEN

Bad har flere avvik som samlet sett gir høy risiko for fukt- og bruksmessige problemer. Rommet har ikke eget sluk, og det er åpent i veggen mellom begge badene. Veggene er uten membran og tåler ikke direkte vannbelastning. Blandebatteriet til badekar er utett, og det er skade i porselensvasken.

Manglende sluk og fravær av membran innebærer at rommet ikke er egnet for bruk som våtrom etter dagens krav. Åpning mellom badene kan gi spredning av lekkasjevann og fukt til tilstøtende konstruksjoner. Utett blandebatteri og skadet innredning øker risikoen for fuktpåvirkning og sekundærskader. Rommet må påregnes totalrenoveret dersom det skal brukes som funksjonelt våtrom i tråd med dagens standard og sikkerhetsnivå.

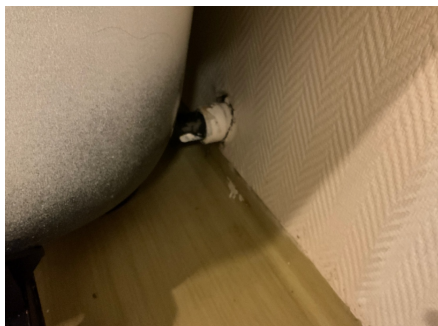
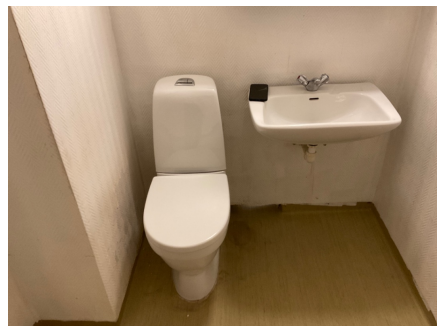
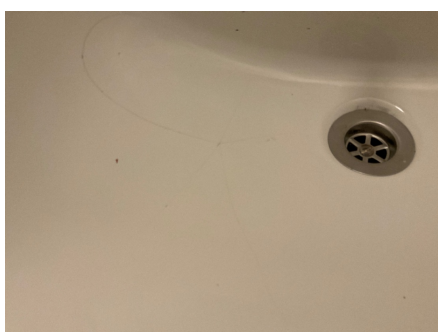
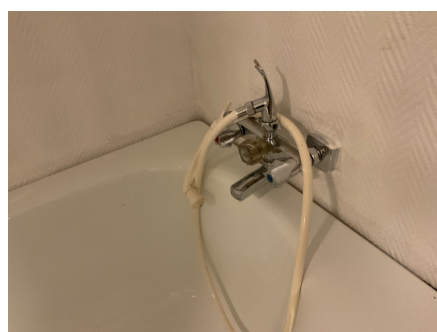
## 1. ETASJE > BAD VED GROVKJØKKEN

- Hulltaking er foretatt uten å påvise unormale forhold. Hulltaking er foretatt i vegg fra grovkjøkken og mot bad. Fuktkvotemåling (vekt%) i konstruksjonen ble målt til under 8 % som er tørt treverk i dette aktuelle område.
