### SALGSOPPGAVE

### TVANGSSALG

**Gausetvegen 94, 3656 Atrå**

# Tilstandsrapport

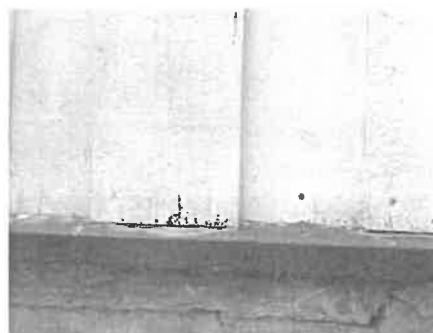
Sprekkdannelse i nedre kant av kledningsbord.

- Det må foretas tiltak for å lukke avviket.
- Lokal utbedring må utføres.

Dette reduserer faren for fuktopptrekk i kledning.

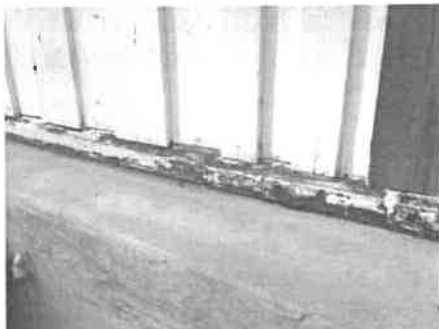
Manglende lufting med mot grunnmur.

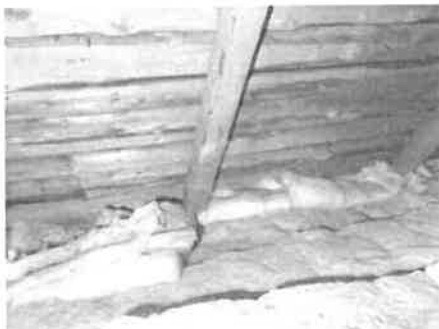
Det er fare for kondensering på grunn av manglende lufting av undertak. Dersom det bygges bad på loft, må det etableres dampsperre.

Manglende lufting av skråtak.

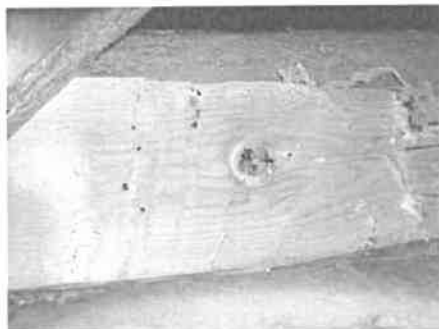
Tegn til borebille i taksperrer.

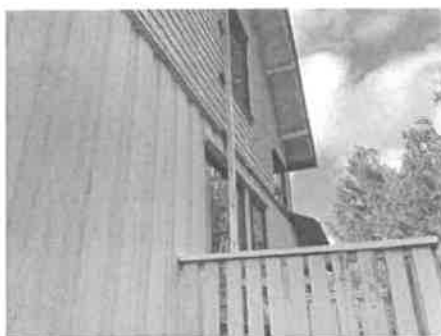
Brannstige går foran vindu i stuen.

Brannstige bør flyttes.

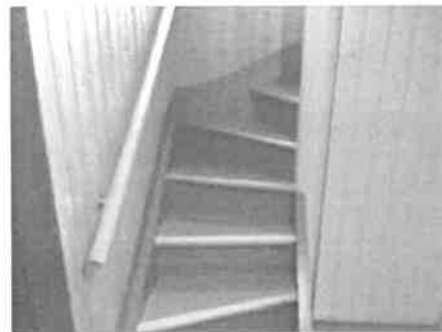
- Rekkverket er såpass lavt at det på grunn av sikkerhetsmessige forhold anbefales økning av høyde.
- Åpninger er såpass store at det ut ifra sikkerhetsmessige forhold anbefales å lage mindre åpninger.
- Det er ikke krav om utbedring av rekkverkhøyder opp til dagens krav.

Trapp er smal og bratt. Det er kun ca. 70cm bredde i trappen.

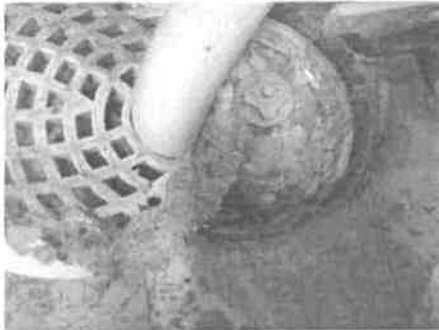
Plastsluk i gulv delvis under badekar.

• Våtrommet må totalrenoveres. Alle forhold med tettesjikt, våtsone, sluk m.m. må dokumenteres.

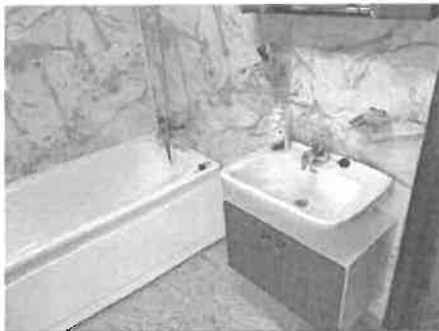
Bad med servantskap og badekar.  
ETASJEPLAN > BAD/VASKEROM

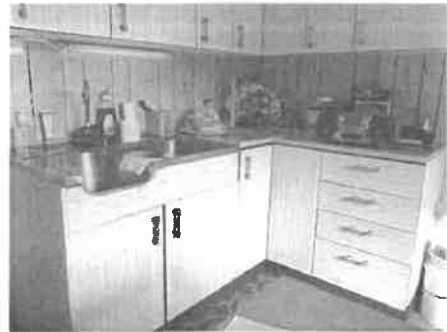
- Det er påregnelig med utskiftning/utbedringer av kjøkkeninnredningen.

Eldre kjøkkeninnredning.  
ETASJEPLAN > KJØKKEN

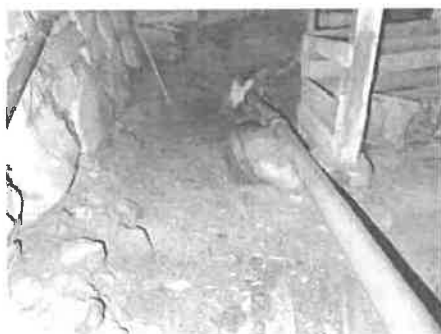
Avløpsrør ligger åpen i krypkjeller.

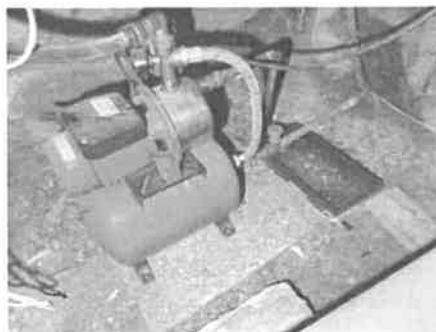
- Det er ikke behov for utbedringstiltak siden VVS-installasjonen(e) fungerer i dag, men ut ifra alder kan skader plutselig oppstå på eldre VVS-installasjoner.

Pumpe med trykktank i kjelleren.

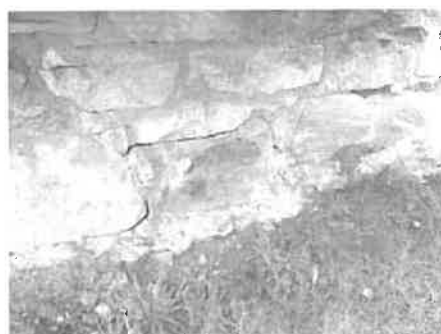
- Det er registrert skråriss som er symptom på setninger.

Sprekker i grunnmur på grunn av setninger.

Det bør fuges med sement i utvendige sprekker.  
Grunnmur mot sør er utvendig forsterket med utvendig betong.

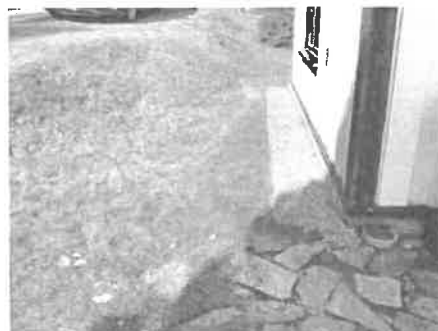
Fall på terreng bot boligen fra vest.

- Det bør foretas terrengjusteringer.

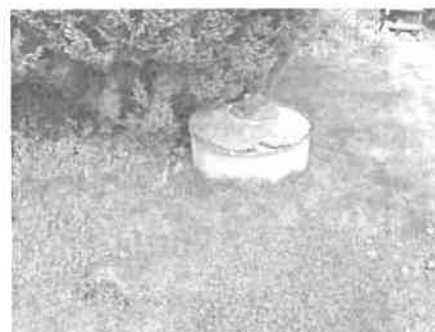
Septiktank i hagen.

- Det må gjennomføres ytterligere undersøkelser.

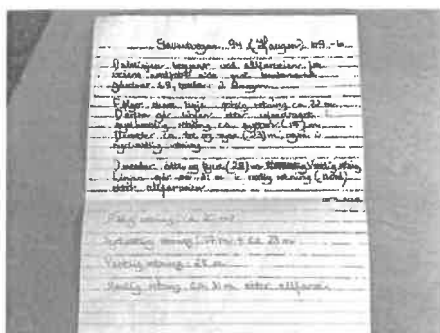
Oversikt over grenser.

Grenser bør settes ut i terrenget.

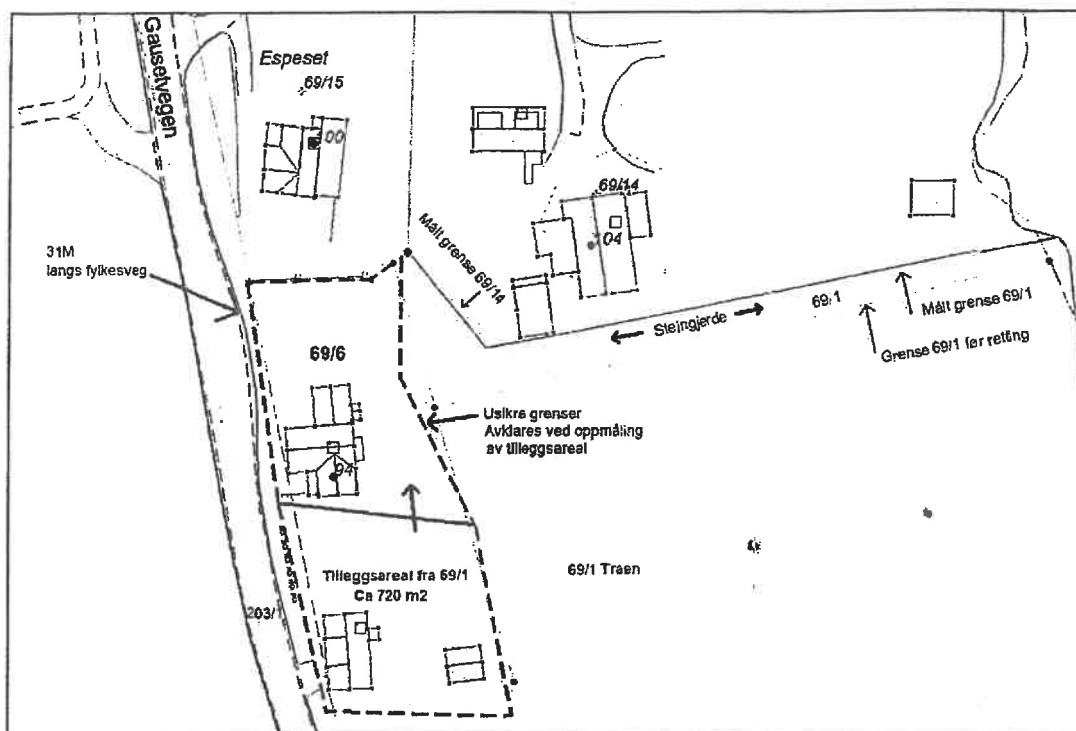
Blå strek: antatt omtrentlig grenseforløp for 69/6 beskrevet i skylddeling 4.4.1914.

Rød skravur: omsøkt tilleggsareal fra 69/1 til 69/6 utgjør ca. 720m². Grensene for 69/6 må avklares i marka på oppmålingsforretning før tilleggsarealet kan beregnes nøyaktig.
