# Verditakst for landbrukseiendom

## Øversjødalsveien 1450

Gnr. 80 Bnr. 3

## MARKEDSVERDI

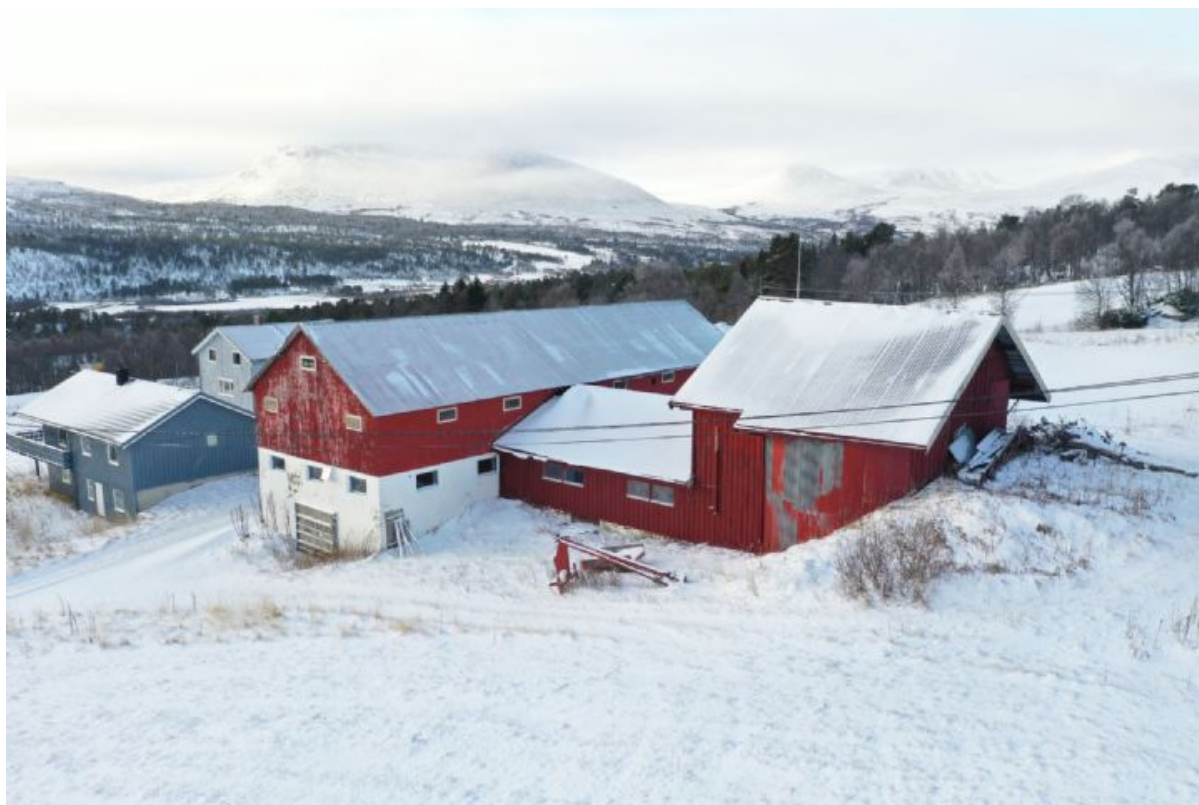
Tilbygget med siloer er kledd utvendig med lakkerte stålplater. Disse har en del avskalling.

Det er noe forvitring av betongen i det opprinnelige fjøset, og stålrister må påregnes å byttes.

Innredning har noe rustangrep. I det nye fjøset er det mindre slitasjer.

Fjøset vurderes å være i bra forfatning, men har ikke vært i bruk siden tidlig 2000-tallet. Uansett må det påregnes noe oppgradering og vedlikehold. Dette gjelder alt av teknisk utstyr som ventilasjonsvifter, VVS, og andre ting som naturlig hører med.

*Driftsbygning med siloer*

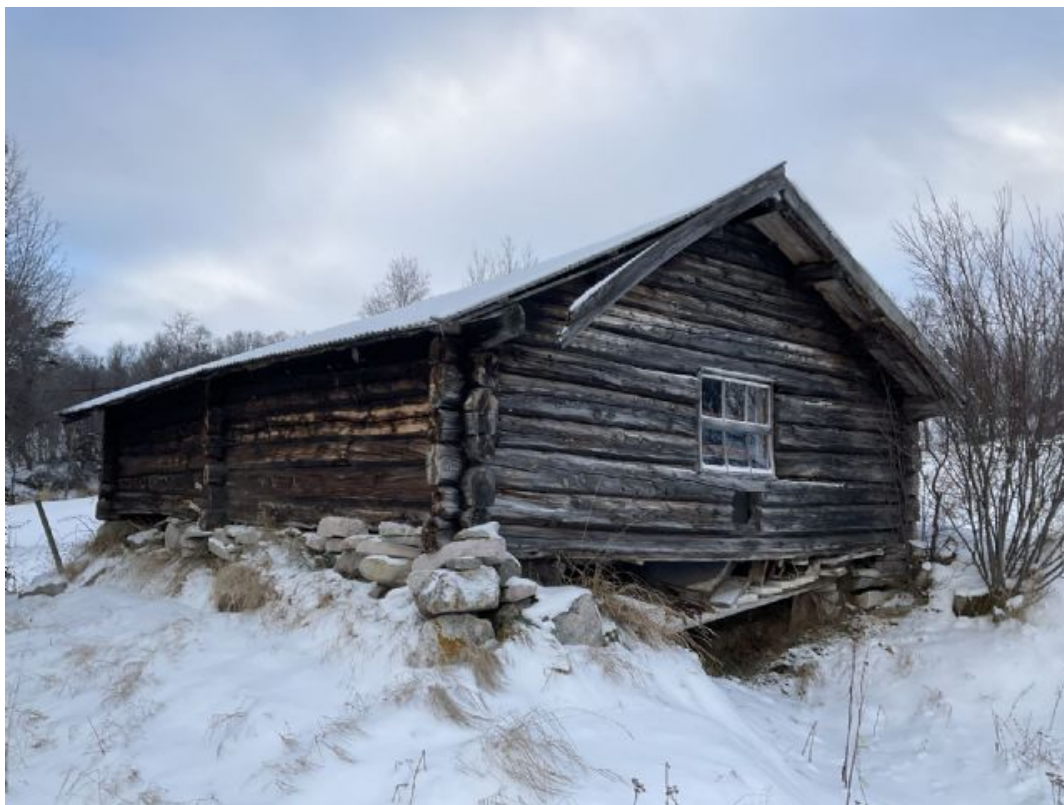
Eldre bygg med liten driftsrelevans, og etterslep av vedlikehold.

*Sommerfjøs*

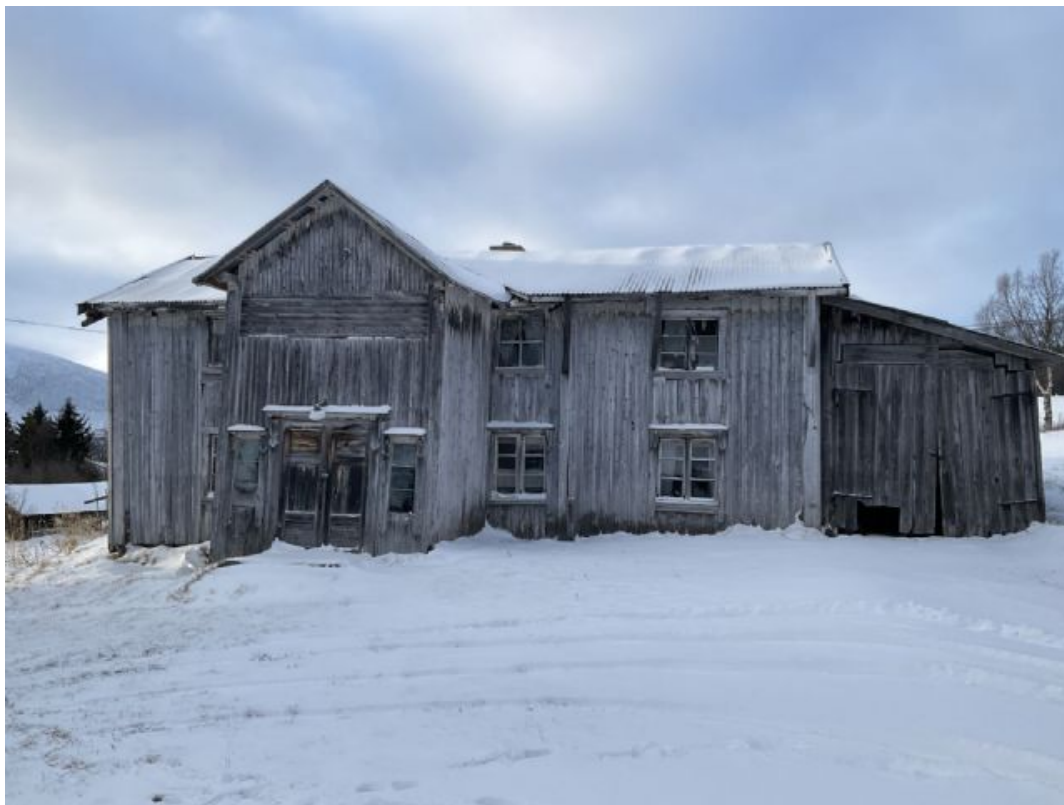
Gammestua vurderes å være tilnærmet kondemnabel, og er ikke gitt noen verdi i rapporten.

Bygget er ikke kontrollert, men ene delen er i loft, og det kan være noe restverdi i tømmeret. Det vil imidlertid kreve mye arbeid å bearbeide dette til bruk.

**Gammelstua**

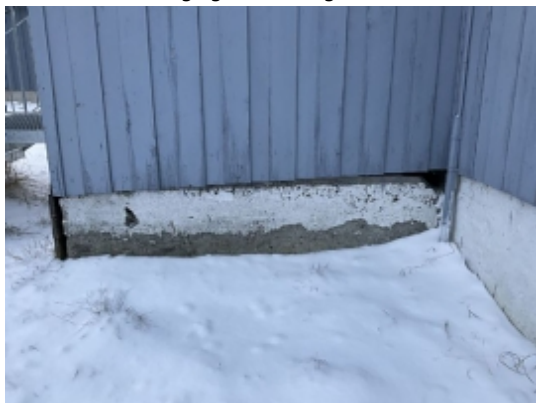
**Gangen har sunket og det gliper over muren.**

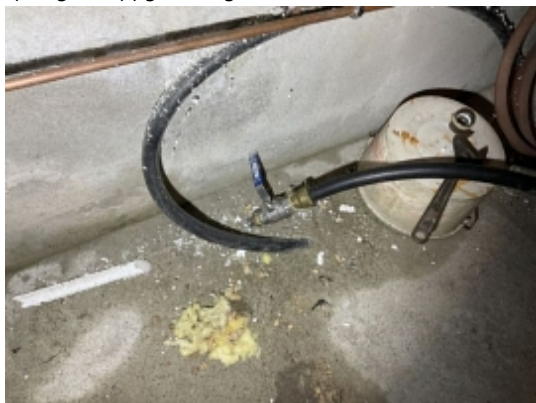
Inntak for vann i kjeller i kobber. Tilførsel er frakoblet.  
 Plast avløp m/overgang til soil bunnledning.  
 Ny bereder er plassert i kjelleren, men ikke påkoblet.  
 VVS må påregnes oppgradering.

**Vann frakoblet.**

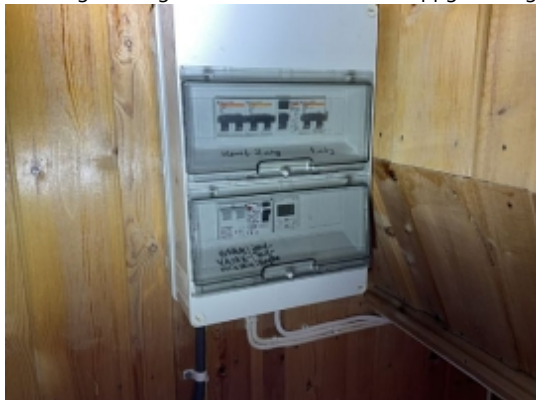
Egen sikringsboks seriemåler og m/automatsikringer. Det er få kurser, og åpen installasjon.  
 En rehabilitering av boligen vil medføre behov for oppgradering av den elektriske installasjonen.

**Enkel sikringsboks med seriemåler.**
