# Tilstandsrapport

Enebolig

Øversjødalsveien 1450, 2544 ØVERSJØDALEN

Befaringsdato: 06.02.2026

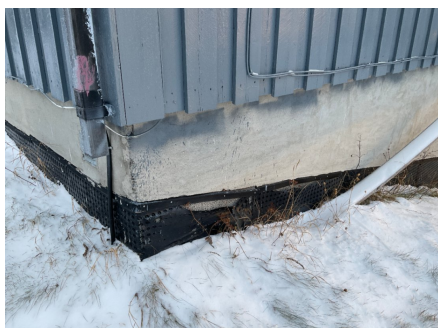
Taknedløp er ført ned på terrenget og nedløp er glidd fra hverandre. Dette tilfører fukt inntil grunnmuren som synes innvendig m/fuktmerker og saltutslag på muren i hjørner.

Taknedløp ført ned ved grunnmuren.

Det anbefales at taknedløp ledes lenger bort fra fundamentene, da dette reduserer fuktbelastningen på fundamenter og kjellerrom.

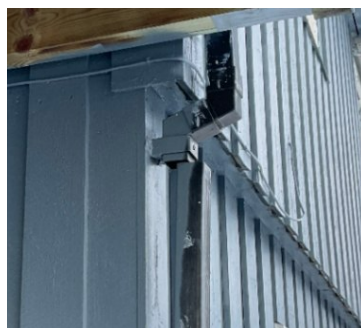
Taknedløp glidd fra hverandre.

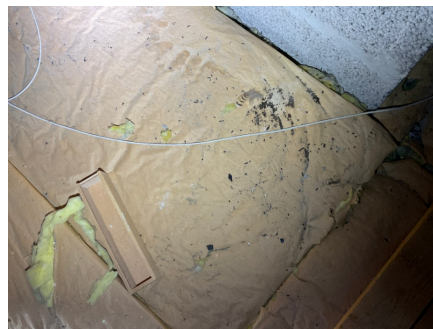
- Det er registrert symptom på aktivitet fra skadedyr

Noe muslort på kaldloftet.

Det kan gjøres kartlegging hvor mus tar seg opp på loftet, og gjøre tiltak for å hindre dette. Dette kan ses i sammenheng med store åpninger i musesperre. Eventuelt ta kontakt med firma som jobber med skadedyrbekjempelse. Etterisolering av himlingen mot kaldt loft anbefales som et godt fyringsøkonomisk tiltak.

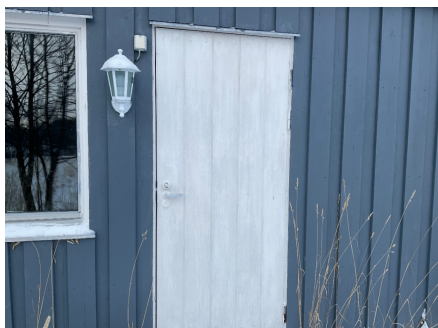
Værslitt dør.

Dørklinken i underetasjen må byttes, og døra bør slipes og males utvendig. Alternativt kan døra byttes.

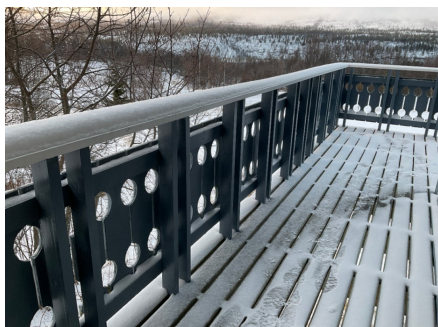
Rekkverk tilfredsstiller ikke dagens krav. Dagens krav er at høyde på rekkverk ved balkonger, tribuner, passasjer og lignende skal være minimum 1,0 m der avstanden til terrenget er mer enn 0,5 m.

Rekkverket er for lavt i forhold til dagens krav til rekkverkshøyder.

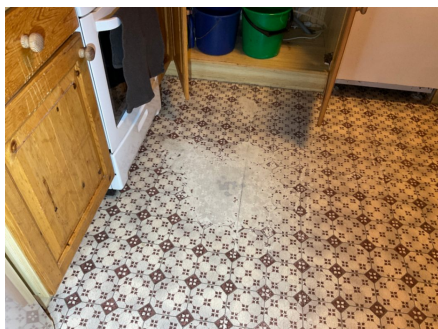
Mønsteret slitt vekk.

Noen overflater må påregnes oppgradering eller utskifting.

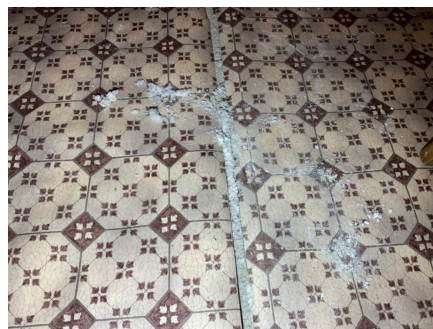
Sprekk i løst belegg, saltutslag fra betonggolvet.

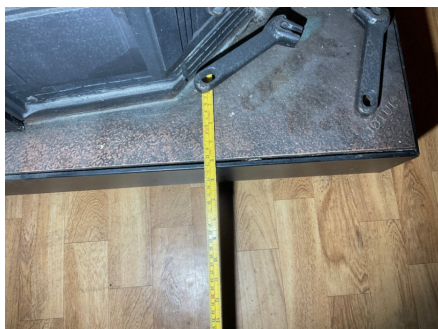
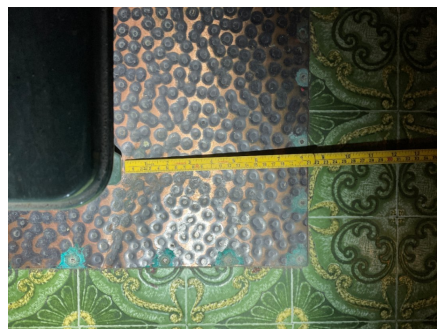
Kravet til avstand fra røykrør til brennbart er 300 mm.  
Plate under ovnen skal være minimum 300 mm ut foran ovnen.  
Sotluken er vanskelig tilgjengelig når skorsteinen skal feies, og sot skal fjernes.  
Limtegl må monteres om denne finnes.

Ildfast plate foran ildstedet er for liten.

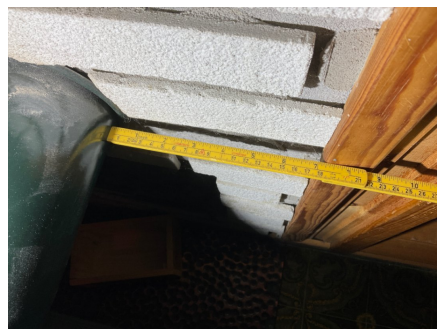
Røykrør for nært brennbart.

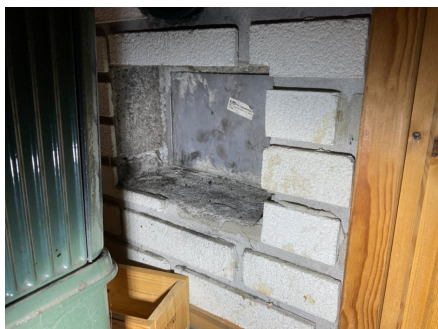
Sotluke bak Jøtul 602.

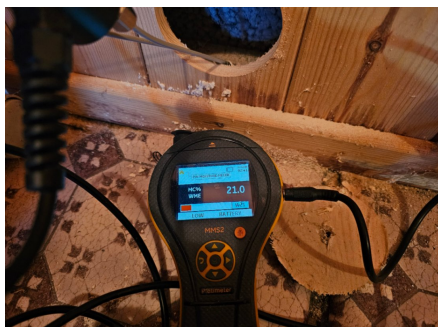
Hulltaking er foretatt og det er påvist avvik i konstruksjonen. Hulltaking er foretatt i ett lagerrom. Fuktkvotemåling (vekt%) i konstruksjonen ble målt til 21 %.

Det registreres litt for høyt fuktinnhold i svilla i utlektet vegg. Fuktinnholdet i trevirke bør ikke overstige 17 %, da dette er nedre grense for etablering av mugg og sopp.

Måling viser 21 % fukttinnhold i svilla.

- Det påviste fuktnivå gir grunn til å overvåke konstruksjonen jevnlig for å se utvikling over tid, og eventuelt foreta tiltak for å unngå fuktskader.

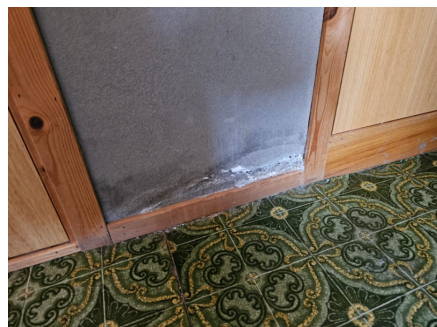
Ved fuktsøk med indikator på overflater, og ved visuell kontroll, er det påvist høyt fuktinnhold i kjellergulvet.

Fuktmåling, saltutslag og misfarging indikerer at det er noe fuktvandring i fundamentene.

Avskalling ved golvet.

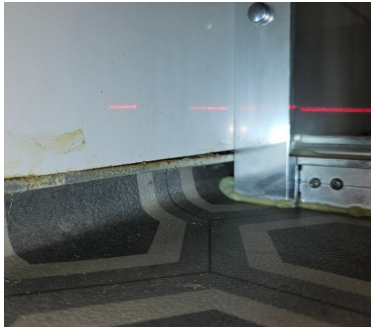
Det er mangelfullt med silikon mot aluminiumslisten under plater i dusjen.

Mangler silikon mellom plate og list.

Silikon bør påføres i fugen mellom veggplater og bunnlist. Dette for at ikke vann skal trenge inn bak veggplater.

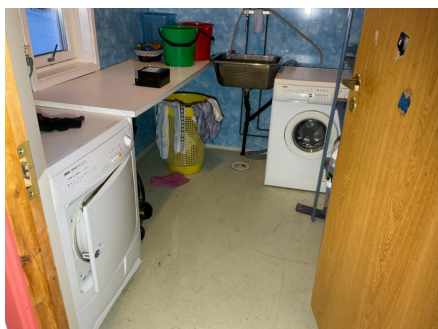
Fallforhold på golvet tilsier at vannsøl ikke renner til sluket, men kan bli stående på tilfeldige steder. Alder tilsier at rommet er modent for rehabilitering, og golvet bør i den forbindelse utføres med riktig fall til sluk.

Det er motfall til sluket.

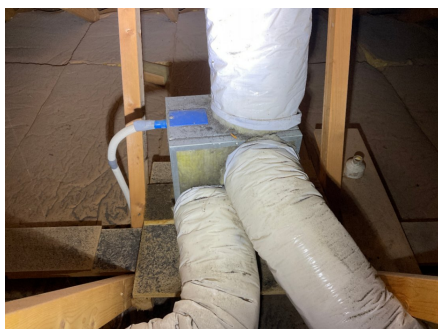
Vifteenheten på kaldloftet er ute av drift.

- Det bør etableres tilfredsstillende tilluft til våtrom f.eks. luftespalte ved dør e.l.
- Det må gjøres tiltak for å lukke avviket.

Bytte av ventilasjonsvifte må påregnes da disse har en forventet levetid på 15 år.

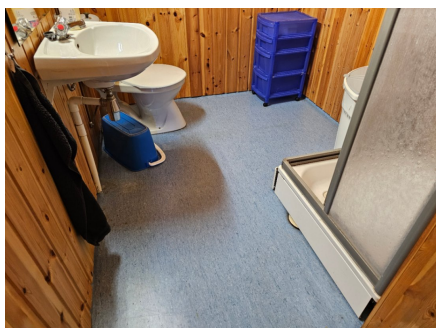
Panel er ikke anbefalt overflate i våtrom, men fungerer ok i kombinasjon med kabinett eller avgrenset dusjnise med fuktsikker overflate. Våtromsløsningen med panel er relativt vanlig i tilfeller som dette. Det er viktig å presisere at den ikke tilfredsstiller kravet til tett våtsone, noe som gir TG3 i henhold til NS3600.

Panel på vegger.

Ingen tiltak er nødvendig, men vegger må ikke utsettes for vannsprut av betydning. Den nåværende løsningen krever bruk av tett kabinett for å dusje. Andre dusjløsninger vil kreve ytterligere tiltak for å sikre tilstrekkelig fuktsikring. Med bakgrunn i dette anbefales det å oppgradere rommets overflater i tråd med dagens anbefalinger, da dette reduserer risikoen for fuktskader i rommet. Enkleste måte å oppgradere badet er å demontere panelen, og erstatte denne med baderomsplater.

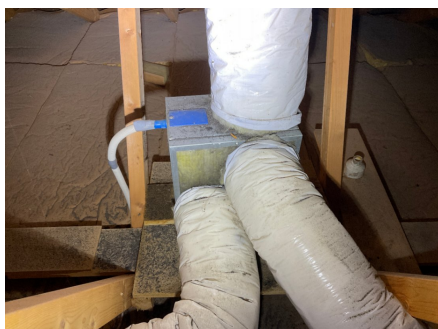
Det er viktig at mekaniske avtrekk som dette er u drift hele tiden, særlig i den kalde årstiden. Dersom viften stoppes, vil det strømme varm, fuktig luft opp i kanalen over tak, og dette vil kondensere i møte med kald uteluft oppe i kanalen. Dette kan medføre at kondensen renner tilbake og skader himlingen under.

Viften på loftet var ute av drift.

- Avtrekkssystemet må utbedres.
- Det bør etableres tilfredsstillende tilluft til våtrom f.eks. luftespalte ved dør e.l.

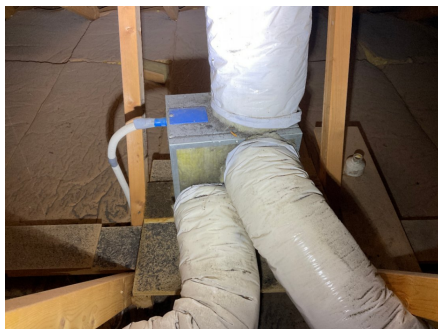
- Det er påvist mangelfull ventilasjon på ett eller flere rom i boligen.
- Motorenhet på mekanisk avtrekksanlegg fungerer ikke.

Vifteenheten må byttes.

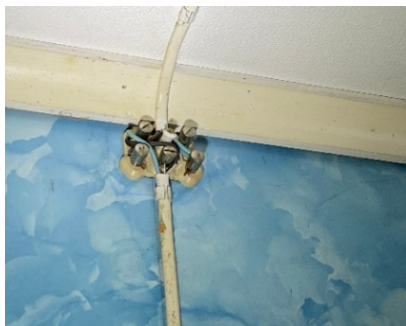
Mangler deksel på koblingsboks.

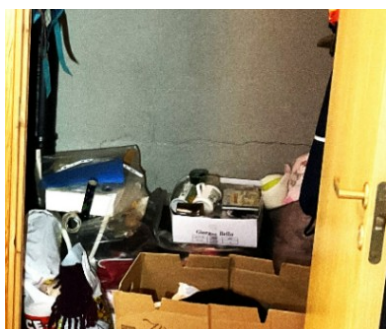
Det er liten, ubetydelig sprekk i midtmuren som vises i kottet ved det ene soverommet i underetasjen.

Liten sprekk i muren i kottet.

Det anses ikke nødvendig med tiltak i forhold til påviste avvik. Lokal utbedring med puss og maling av overflaten kan gjøres om ønskelig.

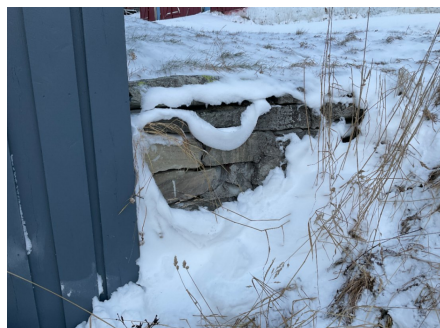
Støttemurer uten rekkverk/sikring utgjør en risiko, spesielt ved ferdsel i mørket, da en ikke ser kanten.

Støttemur mangler rekkverk.
