# Tilstandsrapport

Enebolig

Løbakkveien 6, 9436 KONGSVIK

Befaringsdato: 20.02.2025

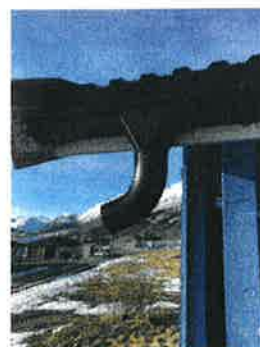
### TG 3 Nedløp og beslag

Det mangler stedvis nedløpsrør.

- Det bør lages system for bortledning av vann fra taknedløp ved grunnmur.
- Det må monteres snøfangere for å oppfylle byggeårets krav.

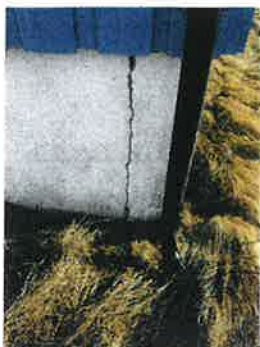
Takvann ført rett ut på bakken.

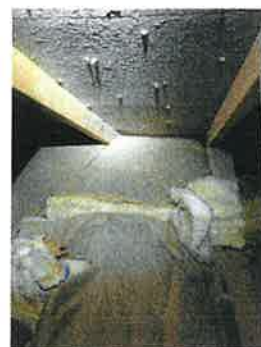
Det er stedvis registrert muggsopp under taktroen, det skyldes tilførsel av varm luft fra ventilator og Durgovertil. Isolasjonen er stedvis presset helt ut mot taktroa, det medfører mangelfull lufting av kaldtakkonstruksjonen. Isolasjon mangler stedvis. Taktroa er stedvis skiftet ifm. med skiftning av hovedtakteking i 2016. Det skyldes trolig gamle vannskader. Det er registrert spor etter mus (mueskjitt), på platen der hvor isolasjon mangler.

Bildet viser at det er mangelfull lufting ved raftene. Bildet viser også at det er soppdannelser under taktroa.

- Det må foretas tiltak for å lukke avviket.

Bygningsdelen må påregnes betydelig påkostet.

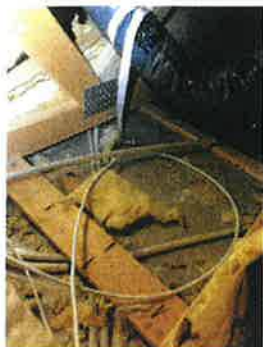
Bildet viser at det stedvis er mangler isolasjon mellom undergurtene.

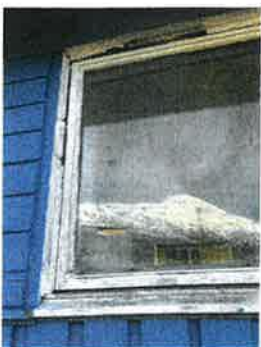
- Det er påvist at enkelte vinduer er vanskelig å åpne/lukke.
- Det er påvist avvik rundt innsettsdetaljer.
- Det er påvist et betydelig antall vinduer med punkterte eller sprukne glassruter.
- Karmene i vinduer er slitte og det er sprekker i trevirket.

Vinduene er generelt værslitt og utgått på dato.

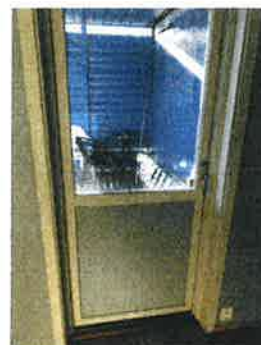
Balkongdør.

- Det er påvist dører som er vanskelig å åpne eller lukke.
- Karmene i dører er værslitte utvendig og det er sprekker i trevirket.

Dørene må påregnes skiftet.

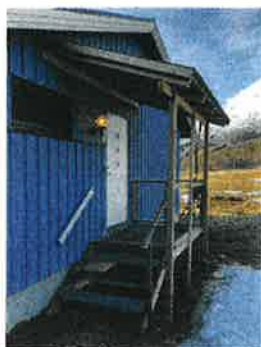
Veranda og trapp ved hovedinngang er underdimensjonert og de har betydelige byggetekniske avvik. Betydelige påkostninger må påregnes.

Trapp ved hovedinngang, er underdimensjonert og påvirket av telespreng.

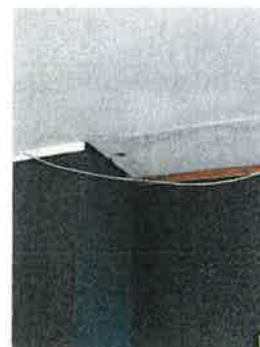
Det er registrert merker etter gamle og pågående vannlekkasjer. Det har vært vann i kjelleren, merker på innvendige overflater. Overflatene er generelt slitt og preget av alderen.

Gamle fuktmerker i himling i stuen i hovedetg.

- Overflater må utbedres eller skiftes.

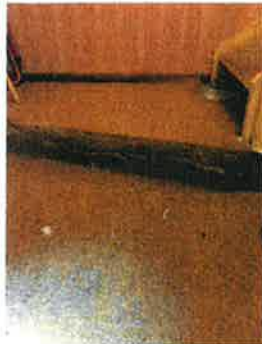
Merker etter at det har vært vann på gulvet i kjeller.

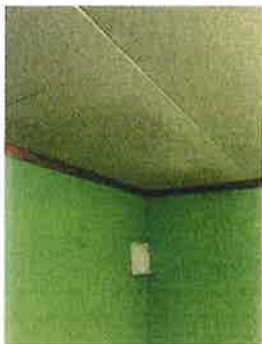
Fuktskader i himling i kjeller.

Det er registrert gamle fuktmerker i himling i kjeller. Nærmere undersøkelser anbefales. Påkostinger må påregnes. Det er registrert overflateavvik på gulvet i stuen i hovedetg. på ca. 15 mm.

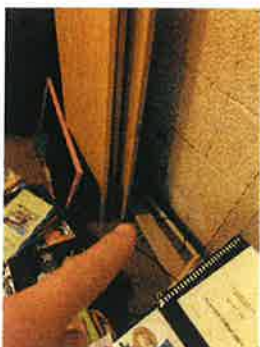
Konsekvensen av manglende plate er at sot/kull kan ramle ut når man åpner luken og antenne brennbare materialer.

Bildet viser sotluken med brennbare materialer på gulv under.

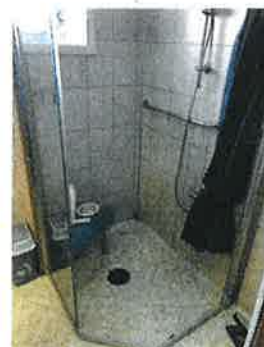
Badet tilfredsstiller ikke dagens krav til våtrom. Det er registrert betydelige symptomer på skader og avvik. Merker i kvelertaket under, etter pågående vannlekkasje.

Dusjhjørne. Skader i gulvbelegg, pågående vannlekkasje pga. etterslep på vedlikehold. Badet må totalrenoveres.

- Våtrommet må totalrenoveres. Alle forhold med tettesjikt, våtsone, sluk m.m. må dokumenteres.

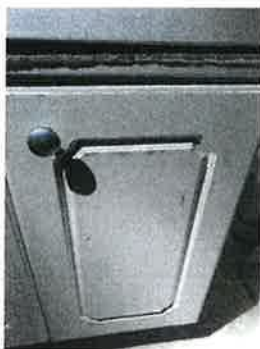
Fuktskader på baderomsinnredning.

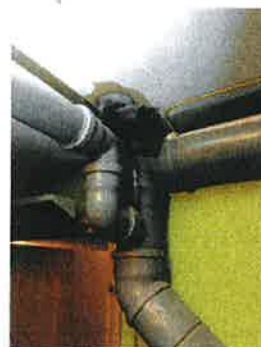
Ett avløpsrør ender i himling på vaskerom i kjeller. Rørene er ikke klamret iht. normal håndverksmessig utførelse.

- Anlegget bør sjekkes av fagperson.

Påkostinger må påregnes. Avløpets lufting anbefales ført over tak.

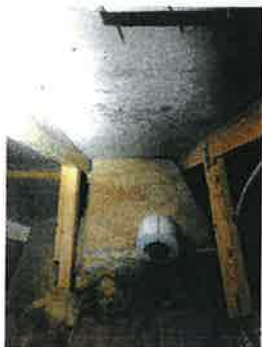
Avløpet er luftet med Durgoventil på kryploftet. Soppvekster pga. varme fra Durgoventilen, registrert i taktroa over ventilen.

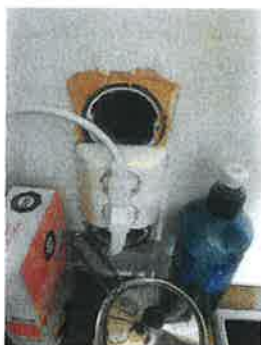
Ufagmessige elektriske arbeider, registrert.

Det elektriske anlegget anbefales kontrollert av fagmann. Påkostinger må påregnes.

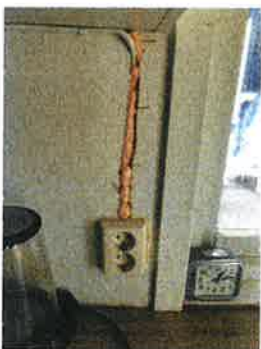
Ufagmessige elektriske arbeider, registrert.

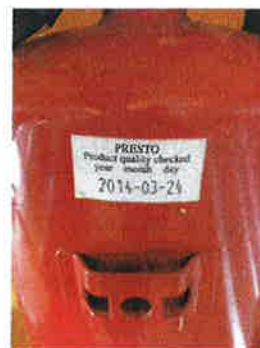
Pulverapparatet gikk ut på dato i mars 2024. Det må påregnes å kjøpe nytt.

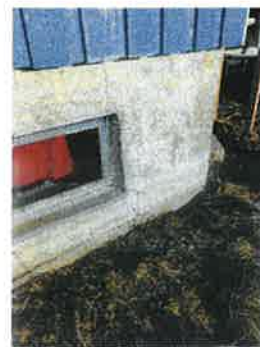
Malingen er stedvis avflasket. Ny overflatebehandling må påregnes.
