# Tilstandsrapport

Enebolig

Oslovegen 510, 2920 LEIRA I VALDRES

Befaringsdato: 23.10.2025

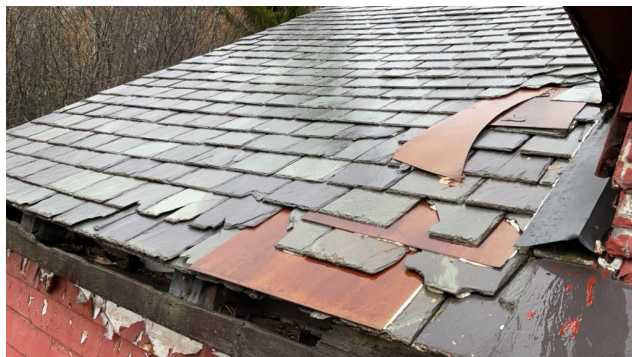
- Det er påvist skader eller avvik på selve taktekkingen.
- Mer enn halvparten av forventet brukstid er passert på taktekkingen.
- Mer enn halvparten av forventet brukstid er passert på undertak.
- Det er påvist råteskader.

Skader på tekking med synlig utettheter

- Tidspunkt for utskiftning av taktekking nærmer seg.
- Taktekkingen må skiftes eller utbedres.
- Lokal utbedring/utskiftning av fukt/råteskadet treverk.
- Tidspunkt for utskiftning av undertak nærmer seg.

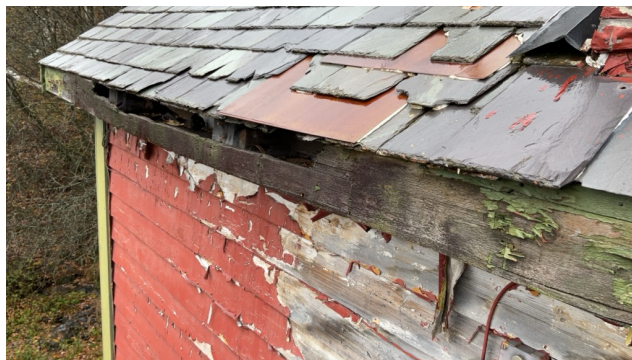
Råteskader i takkonstruksjonen

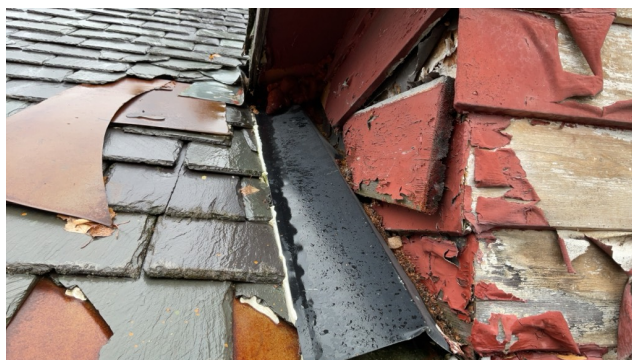
Ikke egnet overganger

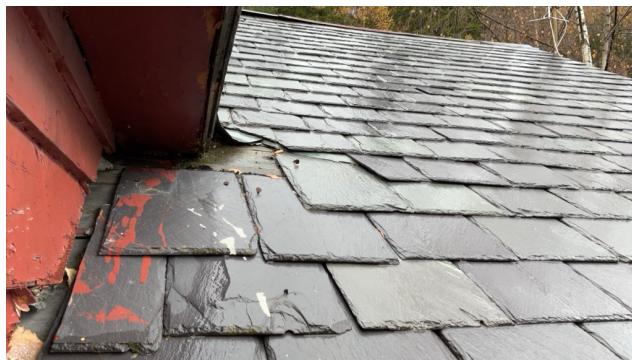
Manglende tekking

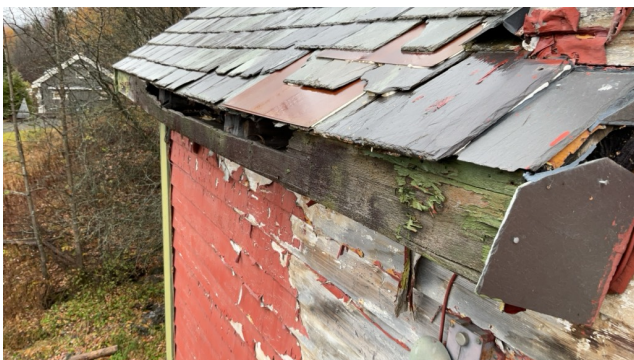
Det er ikke registrert takrenner eller forkantbord på nedsiden, dette har ført til fuktpåvirkning i takende og videre råteskader i takkonstruksjonen.

Ikke montert takrenne eller forkantbeslag, råteskader i takfot

- Det bør lages system for bortledning av vann fra taknedløp ved grunnmur.
- Det må foretas tiltak for å lukke avviket.

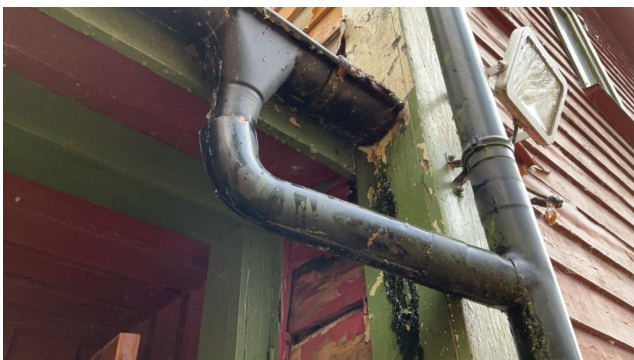
Skader på takrenne, avrevet og lekkasje på overside, dette har ført til betydelig råteskader på takfot.

Lekkasje fra renneende, forårsaker oppfukning av yttervegg og videre råte

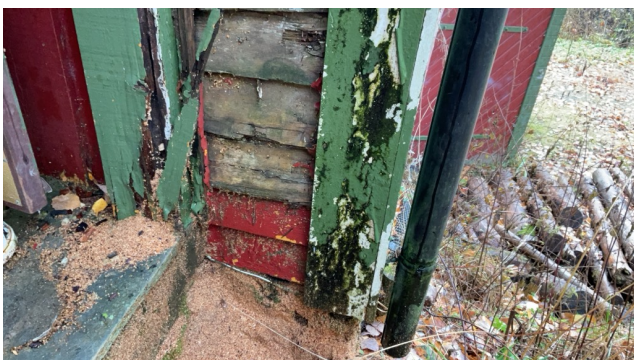
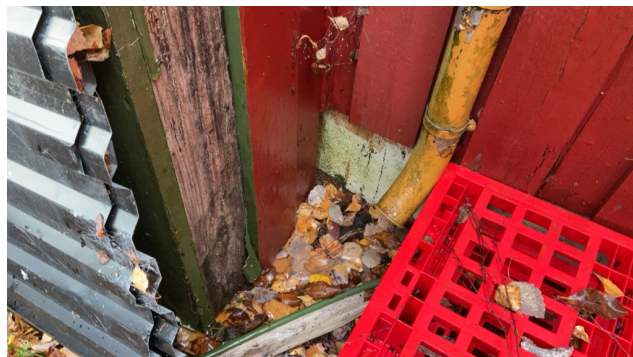
Manglende bortledning av takvann

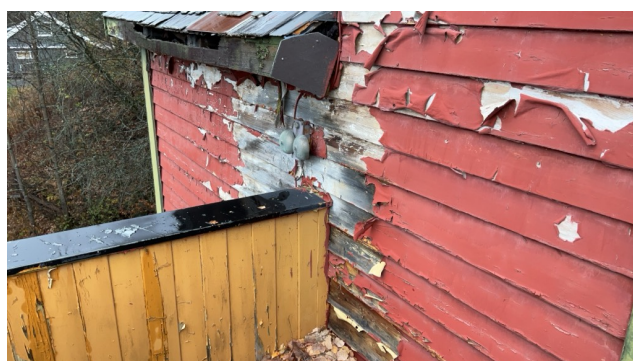
- Det er ingen eller liten lufting i nedre kant av kledning mot grunnmur.
- Det er påvist fuktskader i veggkonstruksjonen.
- Det er påvist omfattende skade i fasade.
- Det er påvist råteskader i veggkonstruksjonen.

Skader på fasade

- Uten tilstrekkelig lufting bak bordkledningen kan fuktighet som trenger inn bak bordene eller gjennom veggene innenfra ikke tørke opp. Dette skaper ideelle forhold for råtesopp og muggvekst.
- De påviste skader må utbedres.
- Fuktskadede konstruksjoner må skiftes ut, og årsak til skadene utbedres.
- Råteskadede konstruksjoner må skiftes ut.

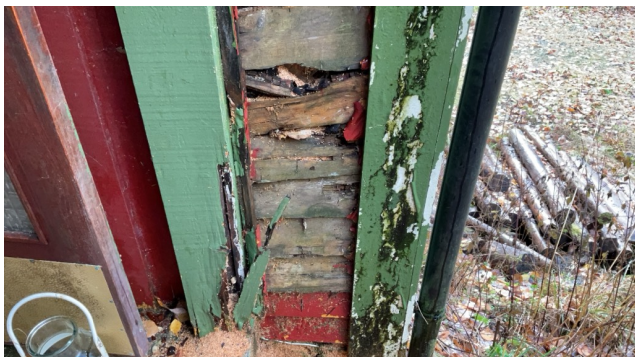
Råteskader

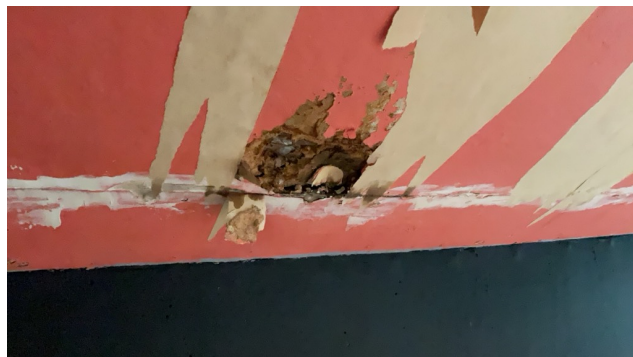
Fukt og rådeskader

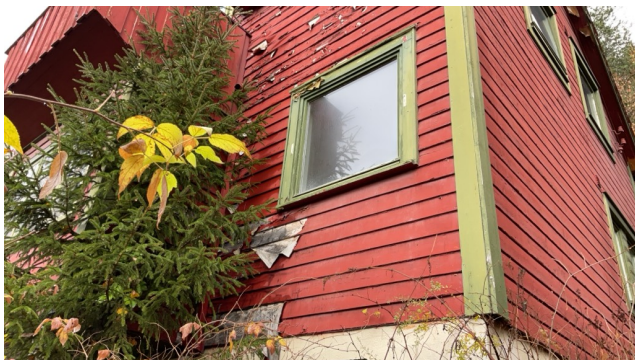
Skader

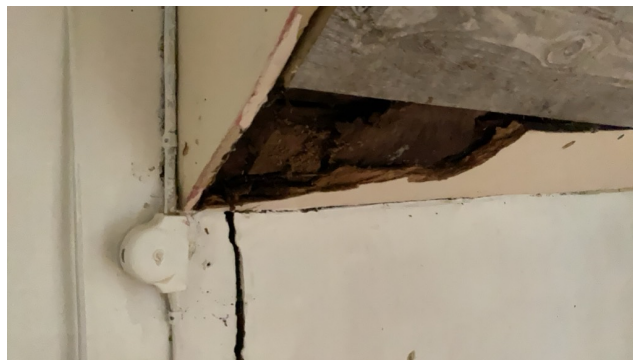
Fukt og råteskader

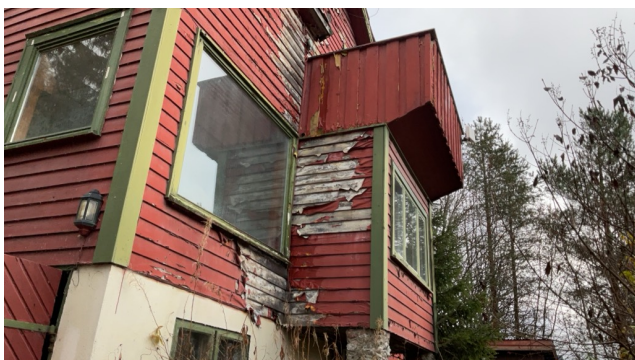
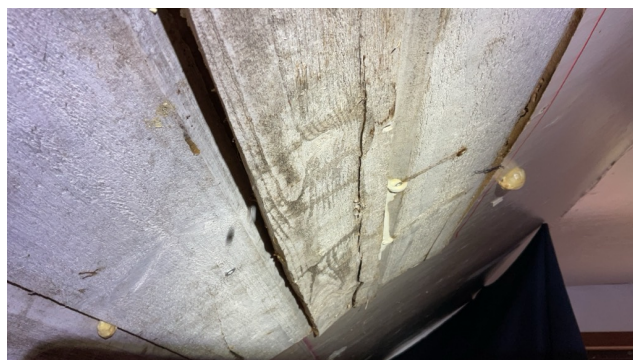
Lekkasje fra tak

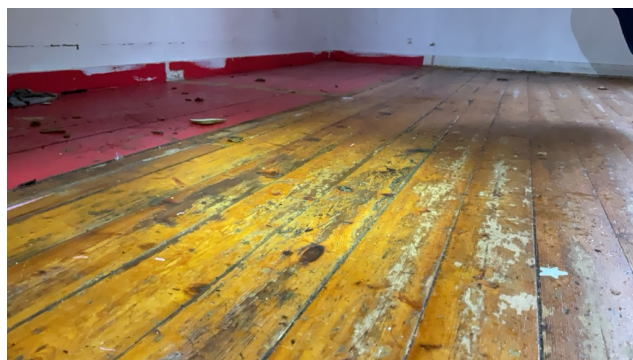
Fukt og råteskader i takkonstruksjon med begrenset ventilering og isolering med flisfylling. Må påregnes renovering av takkonstruksjon i sin helhet.

Vann på gulv i 2. etasje

- Påviste skader må utbedres.
- Råteskadede konstruksjoner må skiftes ut.

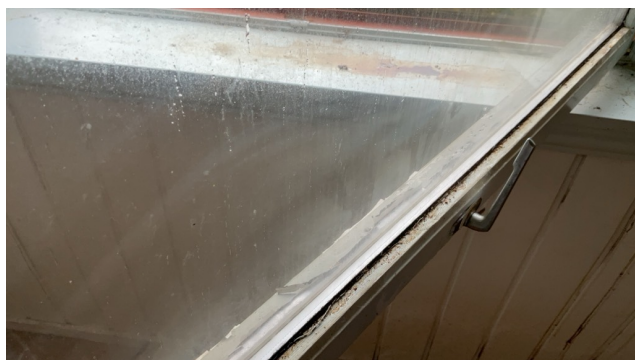
- Det er påvist et betydelig antall vinduer med punkterte eller sprukne glassruter.
- Karmene i vinduer er slitte og det er sprekker i treverket.

Punktering av vinduer

- Vinduene eller glassruter må skiftes ut.
- Vinduer med punkterte/sprukne glass må påregnes skiftes ut, enten hele vinduet eller kun selve glassene.

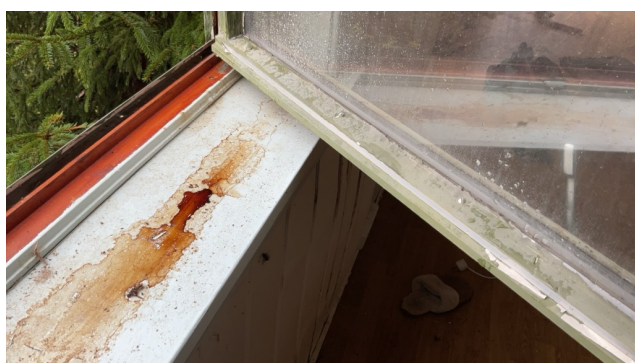
Utvendig slitasje og merker av fukt og gris innvendig

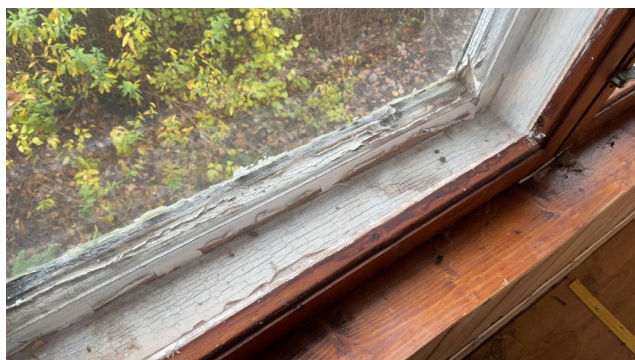
Vinduer må skiftes

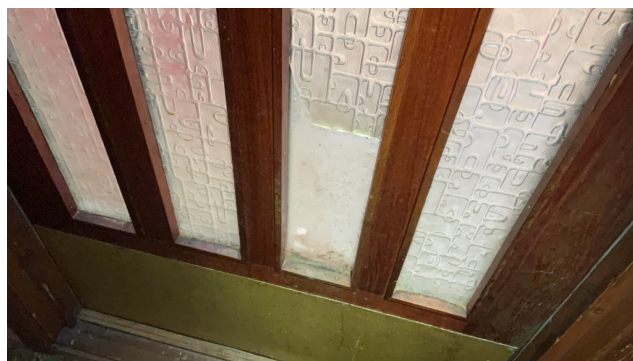
Knust glass og slitasje på hoveddøren, må påregnes utskifting

- Det må foretas tiltak for å lukke avviket.

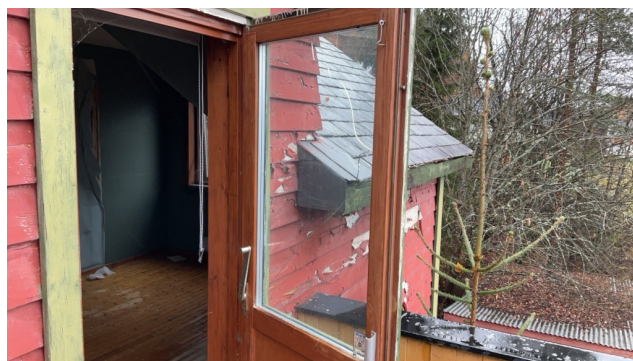
Knust glass

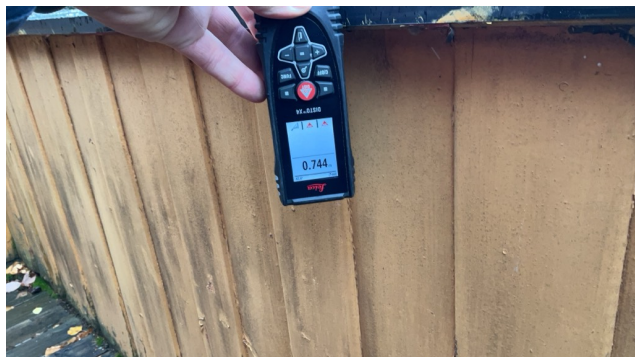
- Det er påvist fukt-/råteskader i konstruksjonen.
- Rekkverket er for lavt i forhold til dagens krav til rekkverkshøyder.

Lavt rekkverk

- Rekkverkshøyde må endres for å tilfredsstille krav på byggemeldingstidspunktet.
- Råteskadede konstruksjoner må skiftes ut.

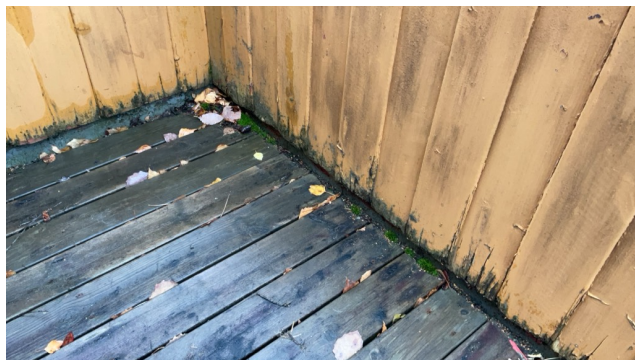
Råteskader

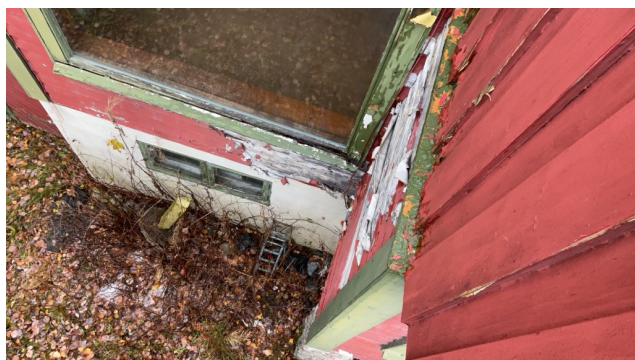
Underliggende rom under terrasse, som følge av registrerte fukt i rom under er det utettheter i tettesjikt av terrassen og ikke tilstrekkelig løsning må renoveres i sin helhet samt utbygg av bygning i etasjen under

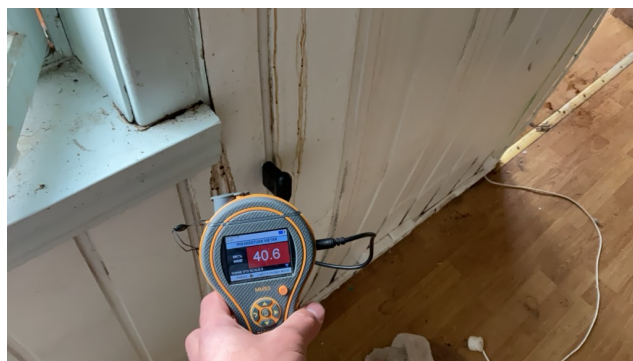
Det er registrert slitasje og store skader, samt fuktskader i vegg og himling mot ytterkonstruksjon i begge etasjer der det bla. er utsig av vegger og råte i himling. Må påregnes renovering av boligen i sin helhet der bærekonstruksjoner må undersøkes da det nærliggende er råteskader i disse.

Utsig av vegger og fuktpåvirkning med rennmerker og muggsopp. Ved fuktmåletaking var det fuktutslag

Må foretas renovering i sin helhet.

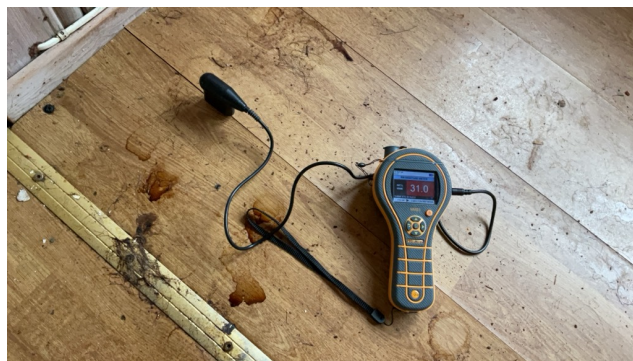
Svelling av gulv og ved fuktmåling var det fuktutslag

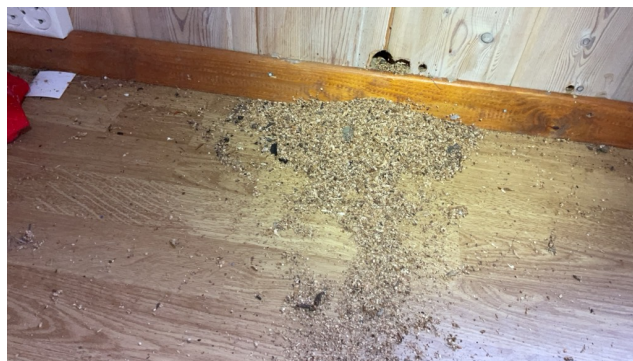
Generelt mye spor av aktivitet fra mus/skadedyr, der skader i lukkede konstruksjoner må hensyntas.

Åpninger i vegg med lekkasje av flisfylling fra vegg, der isolering av vegg er begrenset og synlig aktivitet av mus/skadedyr i lukkede konstruksjoner

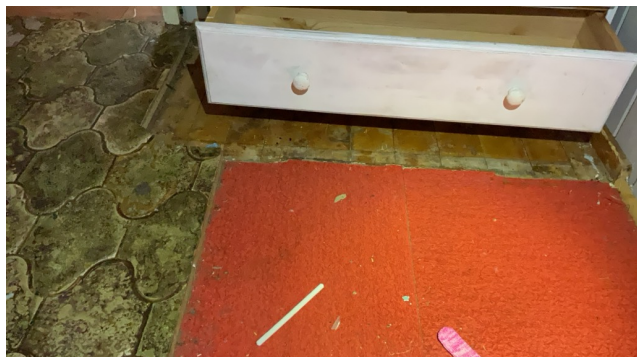
Hull og åpning av gulv

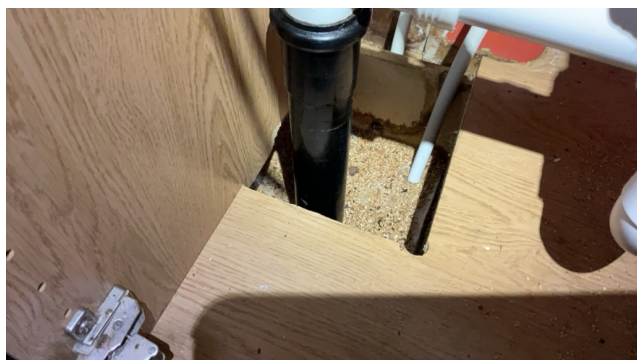
Etasjeskille/gulv på grunn er overflatemålt med bruk av krysslaser målingene er gjort ved stikkprøver i enkelte rom. Disse viser 50 mm avvik på 2,0 meter lengde som høyeste avvik og 70 mm i hele rommet.

Det er registrert store skjevheter og over legganvisning på type gulv, det må foretas tiltak av etasjeskille og må kontrolleres da det er registrert skader i bærekonstruksjoner som følge av fukt/råte. Isolasjon er nærliggende flisfylling der renovering av konstruksjoner bør foretas. Det er registrert store glipper mellom gulv og gulvlist i enkelte rom.

Stedvi åpninger mot etasjeskille, synlig flisfylling og aktivitet av skadedyr

- For å få tilstandsgrad 0 eller 1 må høydeforskjeller rettes opp. Ytterligere undersøkelser må foretas for å få kartlagt omfanget for utbedring.
- Det er viktig å ta tak i skadedyrproblemer så tidlig som mulig for å unngå etablering/utvikling av skadedyrene, og sikre et sunt og behagelig bomiljø.

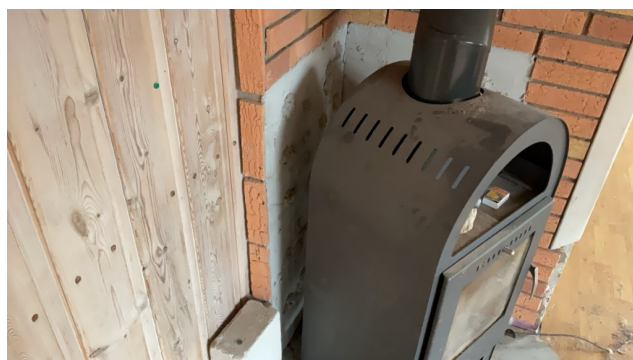
Avstad fra ovn til brennbart materiale er for kort og brannmur bør forlenges

- Pipe kan ikke brukes før den er utbedret forskriftsmessig.
- Større avstand til brennbart materiale må lages.

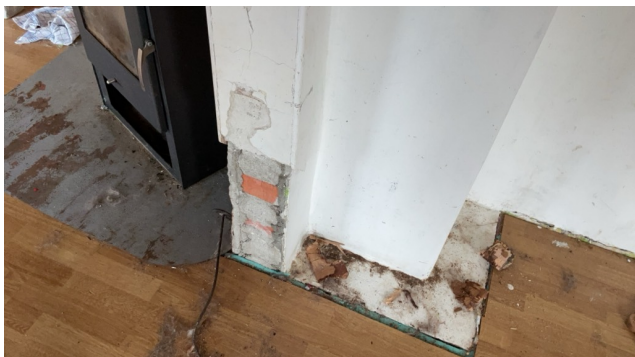
Skade på endemur

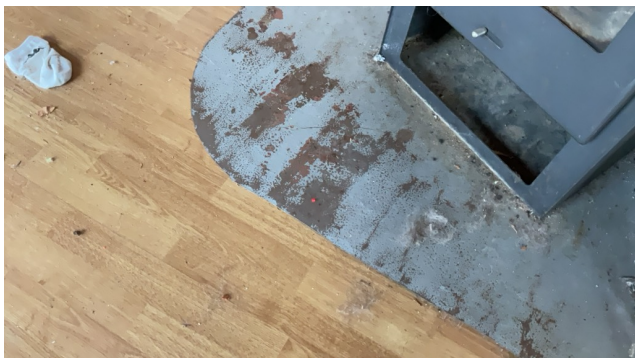
Slitasje på plate under gulv og avstand til brennbart materiale på gulv er for kort da plate er for liten

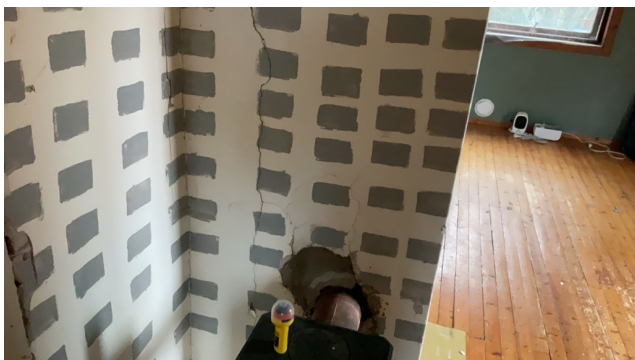
Sprekk i pipe og brannmur.

Det foreligger feiertilsyn i 2023 med avvik det det er fyringsforbud på pipen.

Sprekk i pipe og brannmur

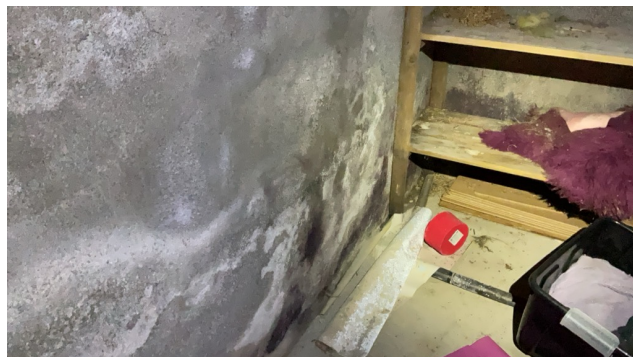
- Det er påvist indikasjoner på noe fuktgjennomtrenging i kjellergulv.
- Det er påvist indikasjoner på noe fuktgjennomtrenging inn i kjellermur.

Fukt/saltutslag på yttermurer og gulv på grunn i kjeller

- Det påviste fuktnivå gir grunn til å overvåke konstruksjonen jevnlig for å se utvikling over tid, og eventuelt foreta tiltak for å unngå fuktskader.

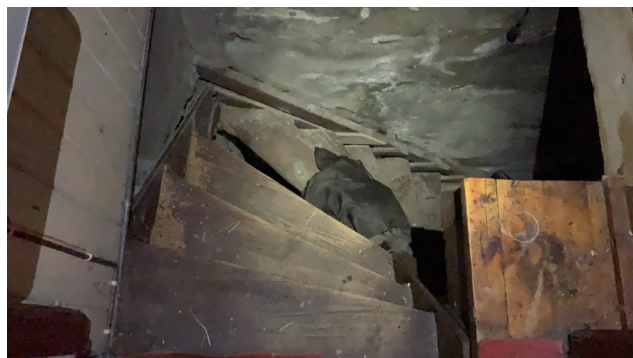
- Det er ikke montert rekkverk.
- Det mangler håndløper på vegg i trappeløpet.
- Trappen har store skader.

Store skader på kjellertrapp der trinn, rekkverk og håndløper mangler. Samt registrert fuktpåkjønning i endevend mot kjeller

Må foretas tiltak for å lukke avvik.

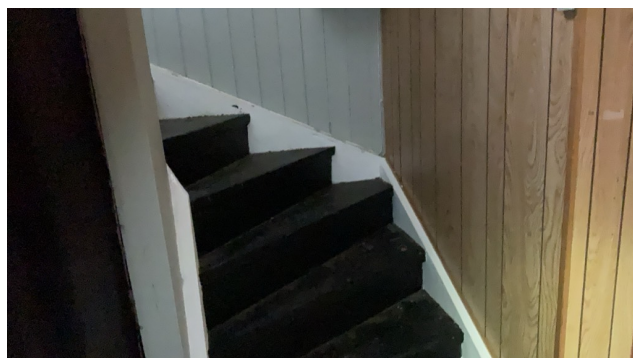
Slitasje på trapp, manglende håndløper

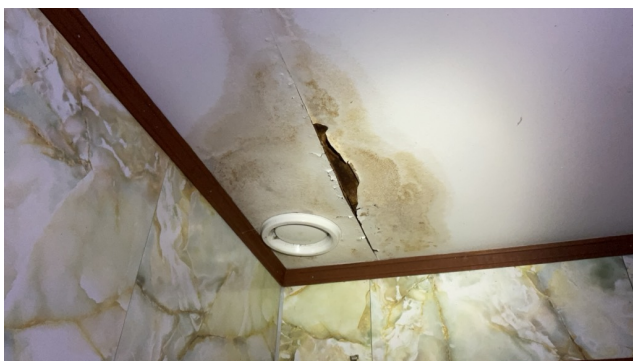
- Tettesjikt har forventet levetid på tettesjikt i våtsoner er vurdert til å være oppbrukt.
- Det er registrert slitasje på overflater.
- Det er registrert slitasje på vvs-utstyr.
- Fuktskjolder og skade i himling.

Fuktskader i himling

- Våtrommet må totalrenoveres. Alle forhold med tettesjikt, våtzone, sluk m.m. må dokumenteres.
- Manglende oppgradering av våtrommet medfører høy risiko for at konstruksjonene ikke vil tåle vanlig bruk av vann eller lekkasjer. Dette kan føre til fuktskader på tilstøtende konstruksjoner.

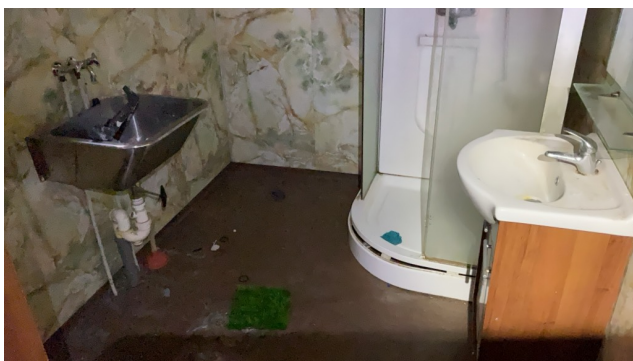
Slitasje i våtrom der det må påregnes renovering i sin helhet

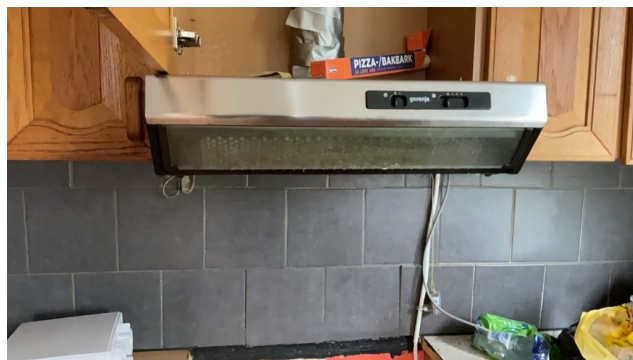
Ventilator fungerer ikke

- Mekanisk avtrekk bør etableres.

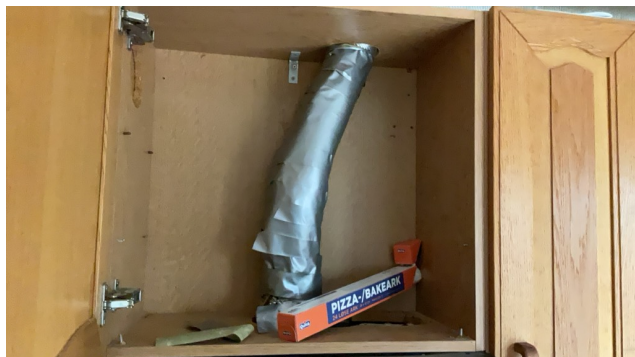
Ufagmessighet

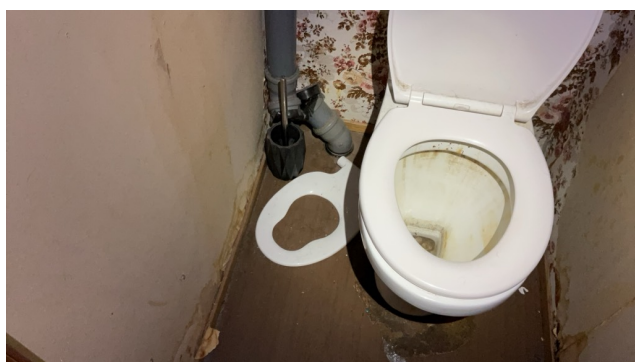
Det er registrert slitasje på klosett og må skiftes, avrevet tapet med slitasje på overflater og fuktskjolder i overgang gulv.

Slitasje på klosett

Må foretas tiltak for å lukke avvik.

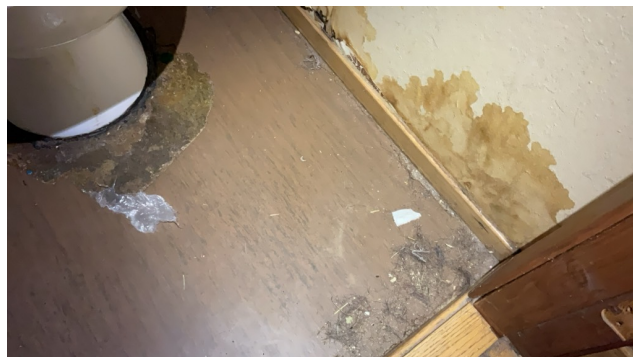
Skade på gulv og veggoverflater, fuktskjolder i overgang gulv/vegg

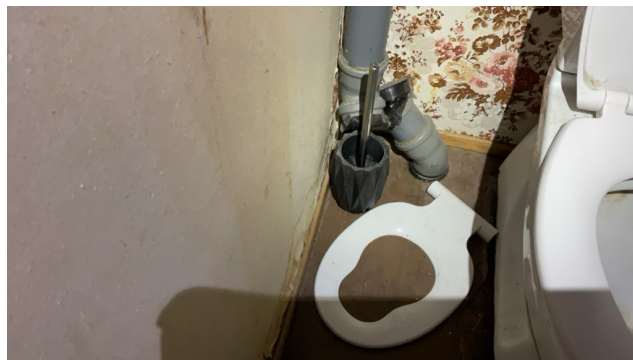
Lufting på avløp er fjernet og ufagmessighet.

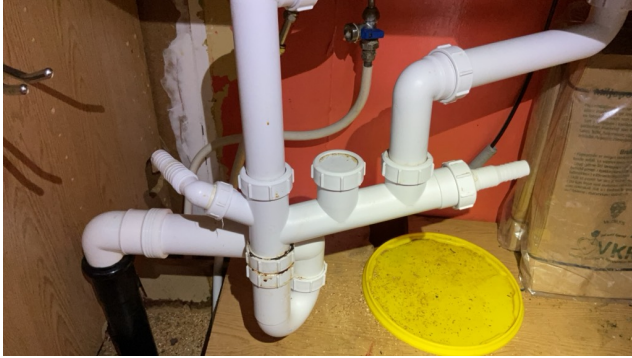
Avløpstilkoblinger bør blendes, fare for lekkasje

- Skal avviket lukkes, må løsning på lufting av kloakk etableres.
- Eldre avløpsrør har blant annet større sannsynlighet for lekkasjer, noe som kan føre til omfattende og kostbare vannskader i boliger.

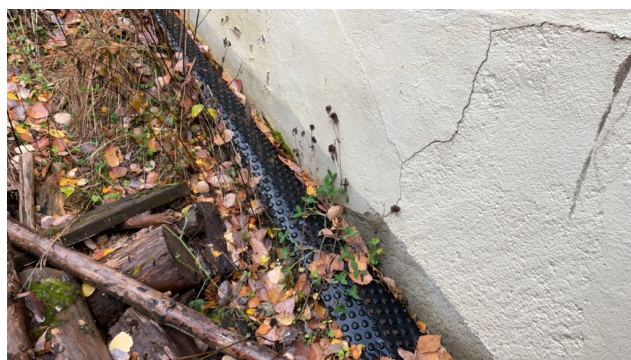
Synlig knotteplast, ukjent dreneringsløsning og anbefales at denne etableres med klemlist/innpussing

- Det må gjennomføres ytterligere undersøkelser.

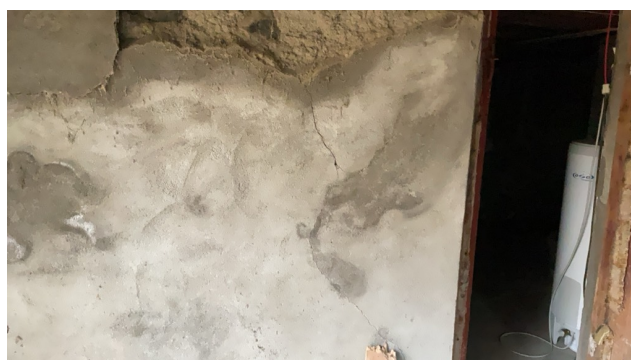
- Det er registrert horisontalriss som er symptom på jordtrykk.
- Grunnmuren har sprekkdannelser.
- Det er registrert sprekker/deformasjoner som gir grunn til å overvåke konstruksjonen.

Det er registrert forvittringer av yttermurer og gulv, alder kombinert med fuktpåkjønning over tid er årsak der sparestein i mur og ikke armering.

Sprekker i mur

- Det må gjennomføres ytterligere undersøkelser.

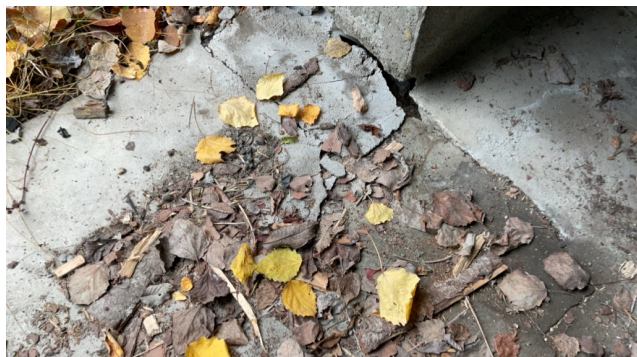
Setningsskader i kjellergulv

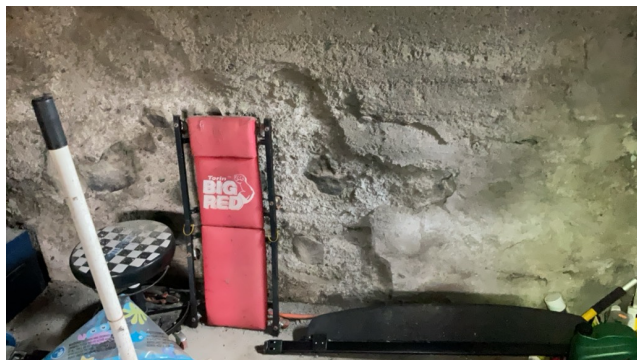
Forvitring og løs betong gjør tiltaksbehov nødvendig

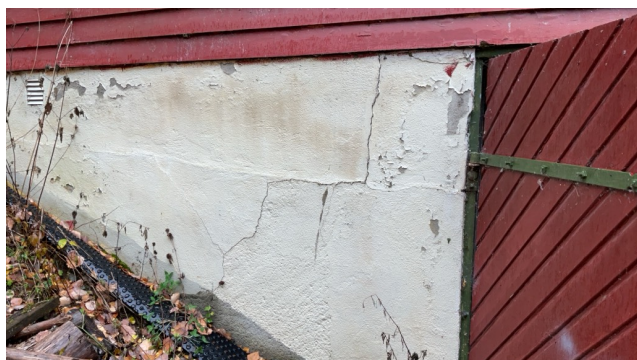
Sprekker i mur

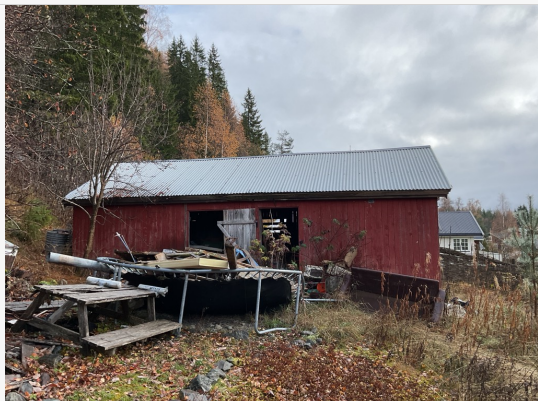
Bygning er oppført i enkle konstruksjoner, preget av elde og slitasje. Råteskader i konstruksjoner. Fundamentering er enkel med råte og stein på terreng gjør til skjevheter i bygning. Mye løsøre/innbo gjør inspeksjon svært begrenset. Kost/nytte må vurderes før igangsettelse av tiltak.
