# Tilstandsrapport

Enebolig

Gudbrandsdalsvegen 2103, 2660 DOMBÅS

Befaringsdato: 14.01.2026

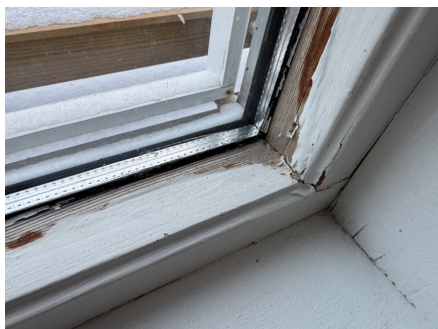
- Det er påvist tegn på innvendig kondensering av enkelte vindusglass.
- Karmene i vinduer er slitte og det er sprekker i treverket.

Vinduer viser tegn til slitasje som følge av alder og bruk. Det er synlige fuktskjolder samt begynnende avflassing av maling på flere av vinduene.

Avflassing innvendig i karm, stue

Det bør utføres vedlikehold og utbedring av slitte vinduskarmer, inkludert reparasjon av sprekker og maling.

Vinduer må påregnes skiftet ut i nær fremtid.

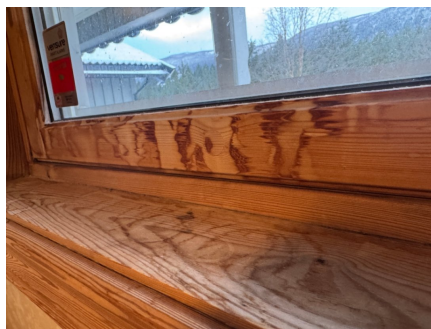
Fuktskjolder på ramme, vaskerom

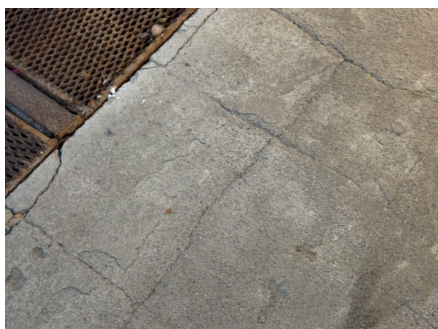
Gulvet i garasjen har begynnende oppsprekking.

Riss/sprekker i betonggulv garasje

Det bør gjennomføres nærmere undersøkelser av de påviste sprekke og fuktopptrekket.

Utbedring anbefales for å hindre videre utvikling av skader, da oppsprekking og fuktopptrekk kan føre til forverring av konstruksjonen og økt risiko for fuktskader.

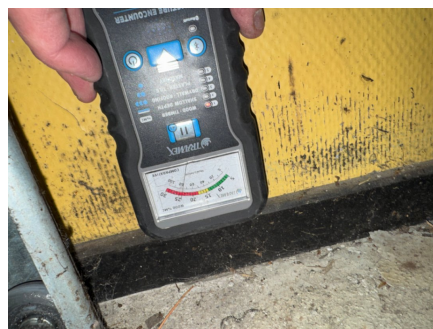
Det er registrert fuktopptrekk i oppkant ved port mot vest.

Fuktopptrekk i oppkant i garasje

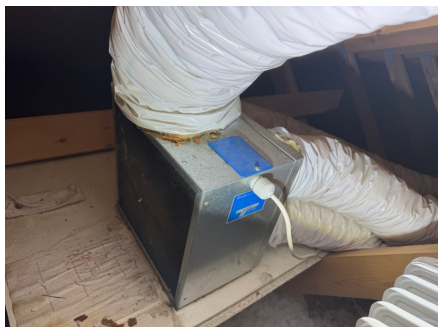
- Det er påvist store avvik på ventilasjonsløsning i forhold til byggets oppføringstidspunkt.

Vifte-enheten er 34 år gammel og har skader på styreenheten.

Ventilasjonsanlegget på loftet

Vifte-enheten bør skiftes ut eller repareres, og skadede styreenheter må utbedres for å sikre forsvarlig drift av ventilasjonsanlegget.

**Kostnadsestimat: 20 000 - 100 000**

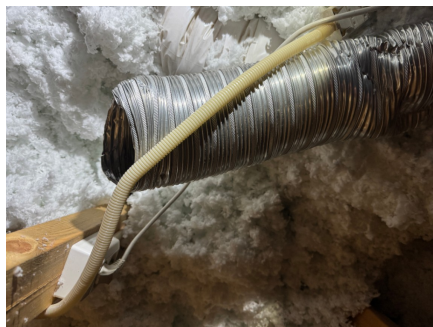
Ødelagt kanal på loftet

Ventilasjonskanalene på loftet må isoleres der dette mangler, og løse eller avrevne kanaler må festes og repareres.
